[3] 初期ひびわれを有するコンクリート部材の超音波フィルター特性

正会員 ○坂 田 康 徳（九州東海大学工学部）

正会員 大 津 政 康（熊本大学工学部）

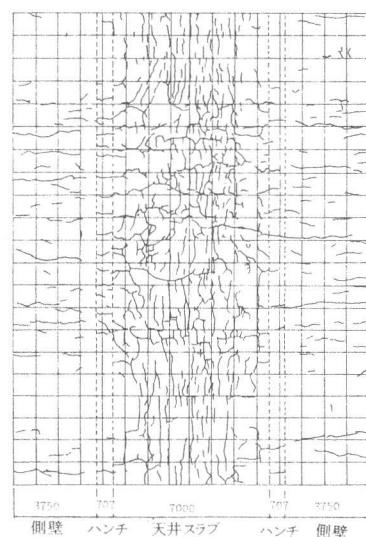
(図-3) 構造物に生じた補修対象のクラック分布図

補修が行われた構造物は、昭和46年に建設されたK空港の主要滑走路直下を横断している大型カルバートによる地下道であるが、建設後まもなく、多数のクラックが発生し、構造物としての耐久性が心配され、昭和57年～58年を通じてクラック補修工事が行われた。図-3は補修前に本構造物に発生していた補修対象のクラック分布図の一例であるが、側壁部に比べて天井スラブに多く発生していることが判る。また、ヒビ割れの方向も部分的に異なる傾向が見られる。このヒビ割れ発生の原因については種々考えられるが、本報では特に言及しないものとする。

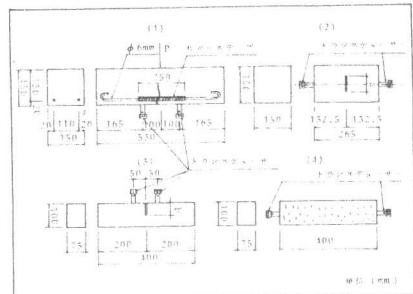
（図-4）供試体寸法および試験方法

また、超音波法によるクラック評価に関する実験として、図-4に示す4種類の簡単な実験を試みた。すなわち、シリーズ1は中央部にビニールテープを巻き付けた直径6mmの普通丸鋼2本を埋め込んだ

角柱供試体 ($15 \times 15 \times 53\text{cm}$) に曲げヒビ割れを入れる場合のヒビ割れ導入前後およびヒビ割れ補修後のフィルター特性をセンサー間隔 20 cm で測定した。シリーズ 2 は角柱供試体 ($15 \times 15 \times 26.5\text{cm}$) の中央部に幅約 0.1 mm で長さ 3 cm 、 6 cm 、 9 cm の疑似内部クラックを作り、供試体軸線に沿うフィルター特性を測定した。シリーズ 3 および 4 は K 社工場で作られた蒸気養生コンクリート角柱供試体 ($10 \times 7.5 \times 40\text{cm}$) を用いて行ったが、3 は角柱供試体中央部にカッターを用いて幅約 1.2 mm で、深さ b が $0 \sim 7.5\text{ mm}$ まで 2.5 mm 毎に変化する疑似開口クラックを設け、このクラックより両側 5 cm の位置にそれぞれ発・受信センサーを設置してフィルター特性を測定した。シリーズ 4 は乾燥器で供試体を急速乾燥 (約 70°C) させた場合に発生すると予想される網状ヘアクラックの増加に伴うフィルター特性の変化を供試体軸方向にセンサーを設置して調べた。供試体はいずれも 3 本 1 組であり、また、フィルター特性は増幅率を一定とし、周波数領域 $1 \sim 500\text{ kHz}$ 間で適宜測定した。使用した補修用樹脂は補修工事現場で用いられたものと同じエボキシ系樹脂である。また、以上の試験に用いたコンクリートの配合条件および強度は表-1 に示す。

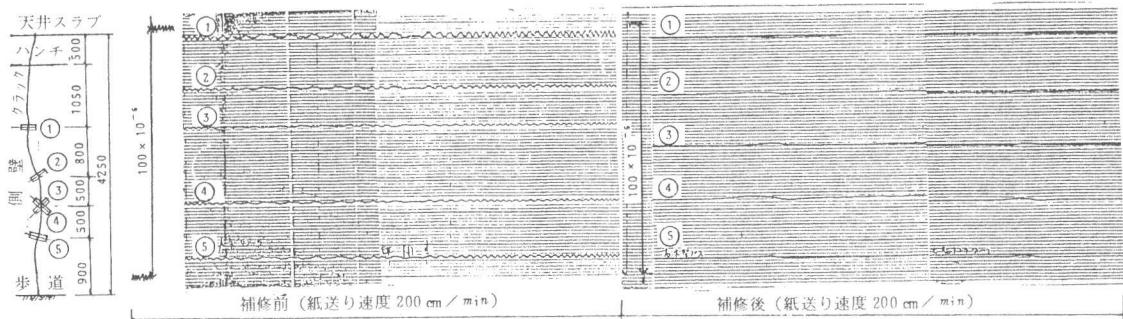
（図-5）車両交通振動による補修工事前後のクラック開閉度比較

補修構造物の現場測定は壁面上に発生している代表的なクラックに対して図-5に示すように、ワイヤーストレングージ5本を接着し、車両交通振動によるヒビ割れ開閉度を補修工事の前後で動ヒズミ計を用いて測定した。また、本超音波法を用いて補修の施されているヒビ割れ、施されていないヒビ割れ、および、ヒビ割れのない部分についてそれぞれ3～4ヶ所ずつを選定し、発・受信センサー間隔10cm（ヒビ割れがある場合はヒビ割れを中心とする）でフィルター特性を測定した。

図-5 は K 空港地下道の交通振動によるクラック開閉度を補修工事前後の同一地点で測定し、比較した結果である。同程度の較正値 (100×10^{-6}) に対して、その波形は補修の前後で明らかに差がある事が判る。すなわち、補修前では重交通（大型バス又はトラック等）通過時における波形の変化、ゲージ位置および方向による振幅の差が明確であるのに比べて、補修後ではそれらのものがほとんど区別できない程小さくなっている。これはそのクラックへの樹脂注入による補修効果が現われているものと考えられる。しかし、その程度や耐久性については別に検討されるべきであろう。

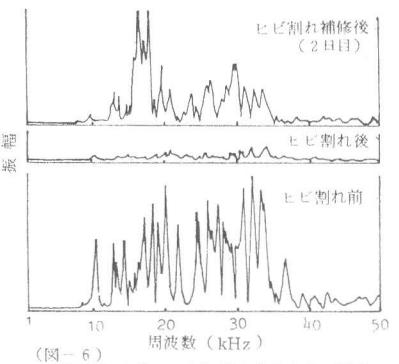
(図-6) 供試体によるヒビ割れ発生前および補修後のフィルター特性 ($1 \sim 50\text{ kHz}$)

図-6 は実験シリーズ 1 における角柱供試体中央部に曲げヒビ割れを発生させる前後および補修後における周波数領域 $1 \sim 50\text{ kHz}$ 間のフィルター特性の一例を示している。ヒビ割れ発生後は前に比べて波形振幅が著しく小さくなっていることが判る。これはヒビ割れ発生によって超音波エネルギー伝達路が著しく縮小されるか、又は断たれるため鉄筋等を伝わって、ごく少量のエネルギーしか伝えられないためと考えられる。図より樹脂注入後は再び回復していることが判る。

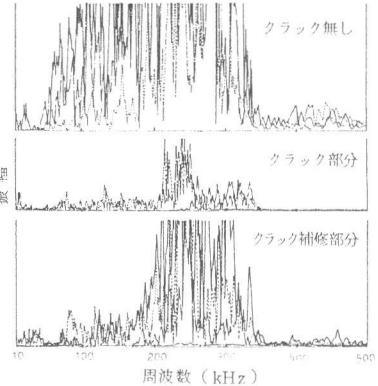
(図-7) 補修構造物におけるヒビ割れのある部分、無い部分、補修された部分のフィルター特性 ($10 \sim 500\text{ kHz}$)

図-7 は K 空港の補修構造物において補修の施されたヒビ割れ、施されていないヒビ割れおよびヒビ割れのない部分について 3 ～ 4 点ずつを選点し、発・受信センサー間隔 10 cm (ヒビ割れのある場合はヒビ割れを中央に両側に各 5 cm の位置) として測定した時の、周波数領域 $10 \sim 500\text{ kHz}$ 間のフィルター特性を示したものである。図-6 と同様に、ヒビ割れの無い部分に比べて有る場合は振幅が著しく小さくなっており、また、補修された部分は振幅が相当回復されていることが判る。

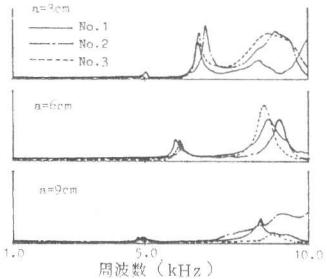
(図-8) 疑似内部クラック幅 a の変化に伴うフィルター特性 ($1 \sim 10\text{ kHz}$)

図-8 はシリーズ 2 において得られた角柱供試体の疑似内部クラック長さ a の変化に基づく周波数領域 $1 \sim 10\text{ kHz}$ 間のフィルター特性である。 a が 3 cm

から9cmまで3cm毎に変化する間に部材の共振点を示す初期ピーク周波数が次第に小さくなり、また、ピーク振幅も小さくなっていることが判る。これはaの増加に従って超音波伝達経路が次第に長くなるためと考えられる。なお、この初期ピーク周波数 F_1 は縦振動モードでは共振法による一次共振周波数とほとんど一致することが判っている。²⁾

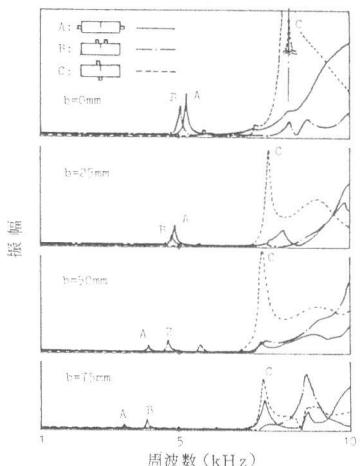
(図-9) 疑似開口クラック深さ b とセンサー位置の相違に伴うフィルター特性 ($1 \sim 10\text{ kHz}$)

図-9はシリーズ3における疑似開口クラック深さbの変化に基づく周波数領域1~10kHz間のフィルター特性の一例を示している。クラックに対する3種類の発・受信センサー取り付け位置の相違およびbの変化に基づくピーク出現状況の変化が判る。それぞれのセンサー取り付け位置に対して代表的なピーク周波数Fを選んでb=0の時の値 F_0 に対する比 F/F_0 とbとの関係をプロットすると図-10のようになる。これより、bの変化に対して、センサー取り付け位置の相違により、変化の大きいFと小さいFがあることが判る。この場合、部材軸方向にセンサーを配置した時のF(A点)がbの変化に対して最も敏感であることが判る。この共振モードの評価については解析により目下検討中である。

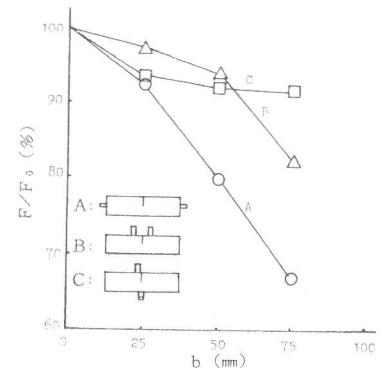
(図-9) 疑似開口クラック深さbの変化およびセンサー位置の相違に伴う F/F_0 の変化

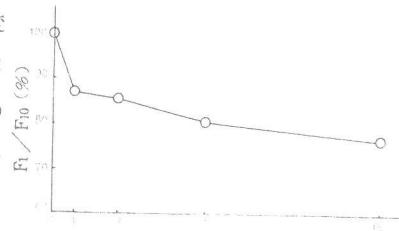
(図-10) オープン乾燥期間と初期ピーク周波数比 F_1/F_{10} の変化

図-11はシリーズ4における角柱供試体をオープン乾燥して行く過程におけるフィルター特性から得られた初期ピーク周波数 F_1 の変化を乾燥前の値 F_{10} との比 F_1/F_{10} と乾燥期間の関係で示したものである。第1日目において、かなり低下しているが、その後の低下率は乾燥期間の増加に対して漸次減小していることが判る。また、図-12はオープン乾燥期間の増加に伴う周波数領域1~100kHz間のフィルター特性を示すもので、これより、乾燥期間が長くなるに従って周波数応答の形態が著しく変ってきていることが判る。すなわち、乾燥前に比べて乾燥後は応答波形が著しく尖り、ピーク間隔も小さく、かつ、周波数領域約35~65kHz附近の本来応答波形振幅の小さい部分において、他と同様の応答を示している。これが乾燥によって供試体に生ずるヘーアクラックの増加に基づいているものとすれば、この現象を定量化することにより網状ヘーアクラックの進展状況を把握できるものと考えられる。

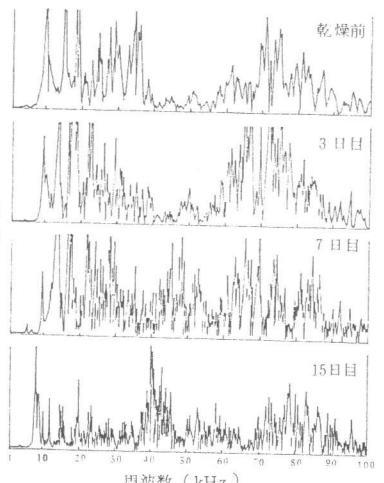
(図-11) オープン乾燥期間に伴うフィルター特性(1~100kHz)

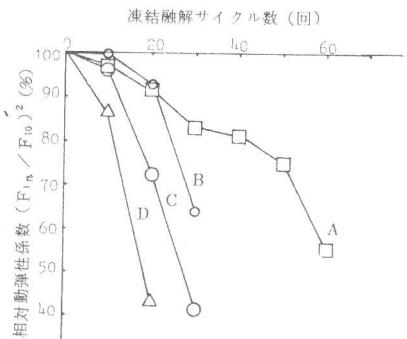
(図-12) U型側溝より切り出した供試体による凍結融解試験結果

図-13は凍害を受けたと考えられる工場二次製品U型側溝と同時期に作られたものより切り出した供試体を用いて凍結融解試験を行った結果である。この場合の相対動弾性係数(F_{in}/F_{10})²は本法における初期ピーク周波数より求められている。いずれも水セメント比W/C=4.7%であるにもかかわらず、かなり早い劣化度を示している。これは写真-1に示すように、ヘーアクラックの多い事と部材厚さが小さい事も加味して凍害を受け易い状況になっているものと考えられる。
