報告 補修を施した鉄筋コンクリート試験体の鉄筋腐食に関する実験

要旨 : 塩害によって劣化した鉄筋コンクリート構造物を補修した後に生じる再劣化の原因究明および対策提案を目的として、現在、曝露実験を実施している。本報告は、コンクリート中の塩化物イオン量、断面修復の範囲、表面被覆材の有無などの補修条件を要因として実施した屋外曝露期間3年までの実験結果を報告するものである。鉄筋コンクリート試験体中の鉄筋の腐食状況からは、補修条件などによって、鉄筋の発錆状態に差異があることが明らかとなった。

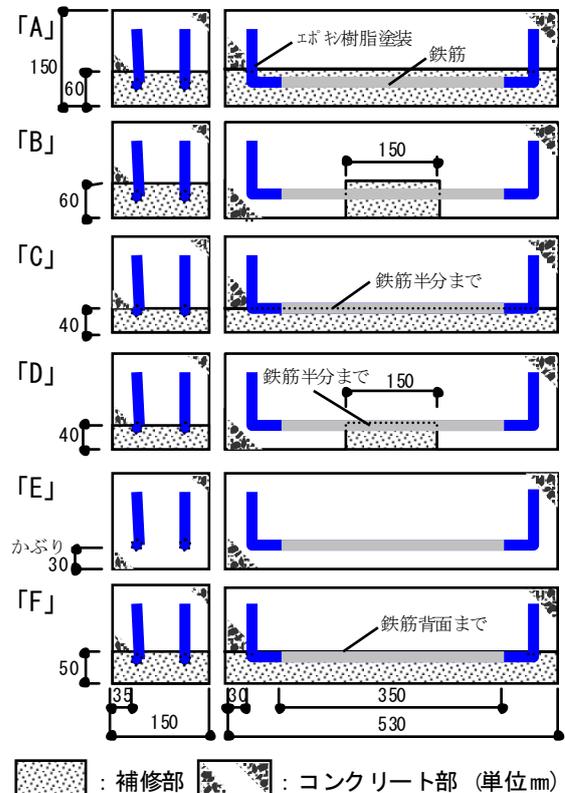
図-1 試験体の形状および寸法

図-1に試験体の形状および寸法を示す。試験体は150×150×530mm、鉄筋のかぶり厚は30mmとし、模擬はつり部(補修部)の範囲および深さにより6タイプ(A~F)のものを製作した。模擬はつり部は、型枠内底面に発泡スチロールを配置し、コンクリートを打設後、取り除くことによってその形状を設けた。なお、試験体は、2日後に脱型し、3週間養生(気中放置)を行った。

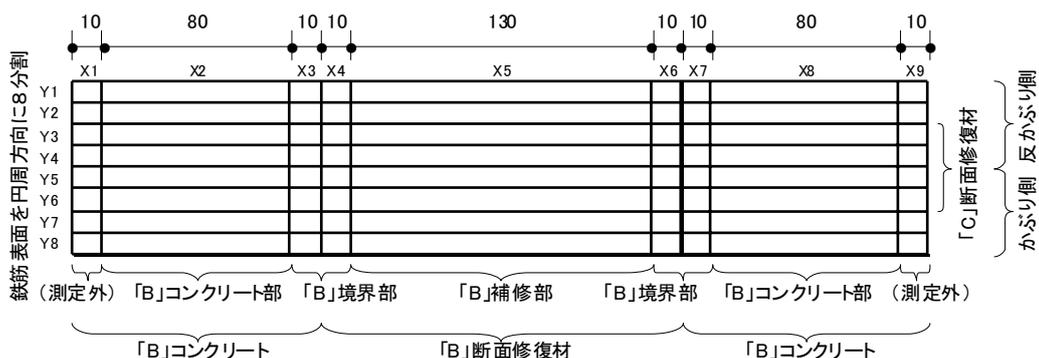
図-2 腐食面積の測定分割位置

図-2 に示す区分で各試験体のコンクリートと補修の界面が網羅できるように分割し、各試験体の腐食面積率は、コンクリートと補修の界面が隣り合う区分面を境界部とし、コンクリート部、境界部および補修部に分け、鉄筋端部を除く全面積に対する割合として算出した。鉄筋の腐食状況を表-5 に示す腐食グレードで評価した。

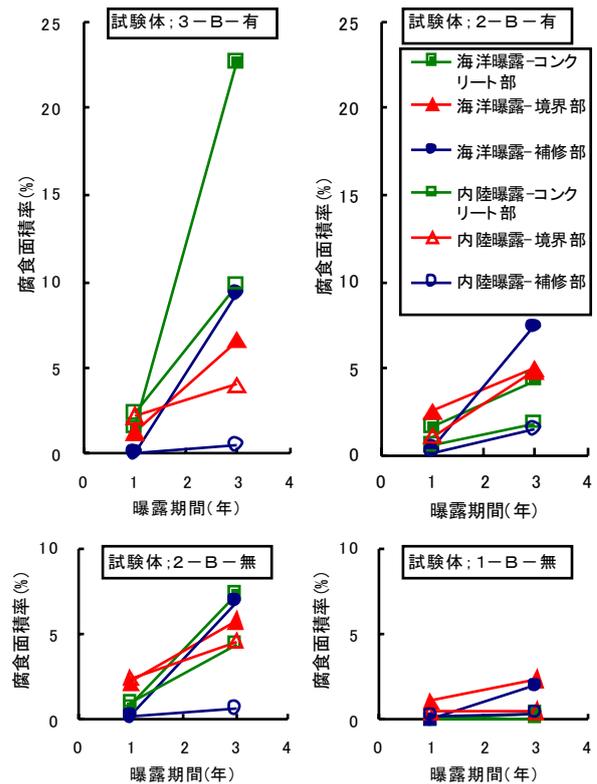
図-3 試験体 B の腐食面積率と曝露期間の関係

図-3は、部分断面修復を模した試験体 B の腐食面積率と曝露期間との関係を示したものである。曝露期間の経過に伴って各腐食面積率は増加しており、塩化物イオン量が多いほど増加は大きい。また、上述のように、試験体には腐食によるひび割れや亀裂は生じておらず、曝露期間 3 年においては、鉄筋の腐食は著しいものではない。また、曝露期間 1 年のものは、全体的には腐食が少なく、実験要因ごとの差異を見出しにくいことから、以下は、曝露期間 3 年における腐食面積率によって、考察を行うこととした。

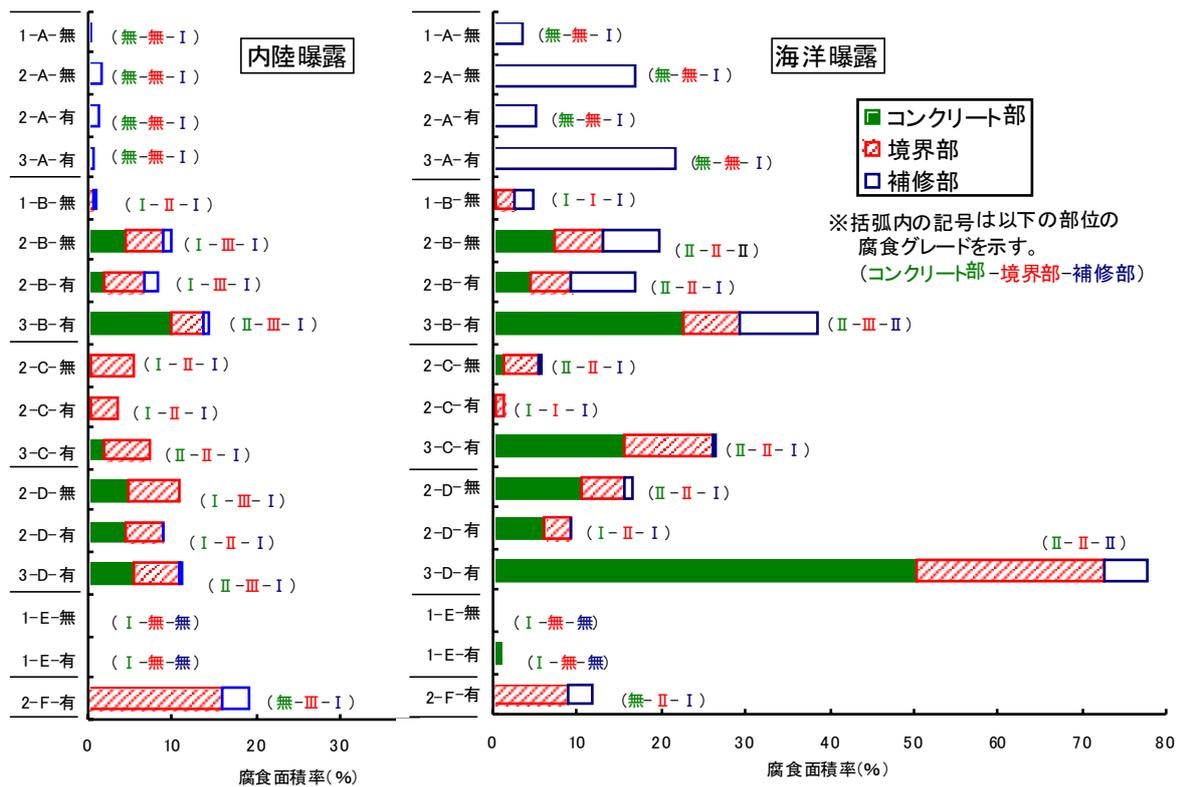
図-4 各試験体の腐食面積率 (曝露期間3年)

図-4は、内陸曝露および海洋曝露による各試験体の鉄筋の腐食面積率を表したものである。図中の括弧内の記号は、コンクリート部、境界部および補修部の腐食グレードを示している。

注) 試験体記号 ; 「塩化物イオン量 (1:0kg/m³, 2:2.4kg/m³, 3:4.8kg/m³) - 形状 - 被覆材有無」, 括弧内の「無」; 当該部位がないことを示している (例; 試験体 F は、境界部と補修部のみ)

図-4における海洋曝露の鉄筋の腐食面積率は、内陸曝露によるものよりも一部を除き大きい。海洋曝露場所は、飛来塩分を受ける環境にある。別途行った塩化物イオン量の測定結果では、塩化物イオンは、上面を被覆していないコンクリート表面から約 5cm まで進入しており、コンクリート中から断面修復材へ移動しているものの、鉄筋までは到達していないことが確認されている¹⁾。また、補修を施していない塩化物イオン量 0kg/m^3 の試験体 E の腐食はほぼゼロであることと表-4に示した気象条件から、鉄筋の腐食の差異は、海水・雨水による水分が要因であると推察される。

図-4の塩化物量 2.4kg/m^3 の試験体 B, C および D の被覆材の有無を見ると、上面にも被覆材を施した鉄筋の腐食面積率は、被覆しなかった

ものよりも小さい。また、その部位の腐食面積率は、一部を除いて補修部よりもコンクリート部および境界部の方が大きい。これは、上面の被覆材によって水分や酸素などの腐食因子が遮断されるためであると推察され、床版等補修時においては、防水層がコンクリート部における再劣化の抑制に効果があると考えられる。

梁の長手方向の全面断面修復によって鉄筋背面まではつりを行った状況を模した試験体 F の腐食面積率は、鉄筋半分まで現れる状況とした同じ塩化物イオン量 2.4kg/m^3 の試験体 C よりも大きく、その腐食箇所のほとんどが境界部である。また、その腐食グレードも境界部で高く、腐食は境界面に集中している。なお、鉄筋背面裏まで十分にはつりを行った状況を模した試験体 A については、内陸曝露のものは腐食が少ないが、海洋曝露のものは腐食が多いものの、いずれも腐食グレード I であり、腐食はごく初期のものである。また、これは、吹付け補修の際に鉄筋が下側となる反かぶり側に、腐食が集中してい

ることから、吹付け補修の際にわずかながら生じた空隙や移動水分による可能性が考えられる。これらのことから、全面断面修復を行う場合には、鉄筋裏側まで十分にはつき取りを行うことが望ましいと考える。

部分断面修復によって鉄筋背面裏まで十分にはつき取りを行った塩化物イオン量 2.4kg/m³ の試験体 B の全腐食面積率は、鉄筋半分まで現れる状況とした同じ塩化物イオン量の試験体 D よりも、海洋曝露では大きく、内陸曝露では同程度である。しかし、前述の試験体 A の腐食原因の推定のように、海洋曝露における補修部の腐食が何らかの状況で生じたものと考えて、コンクリート部と境界部の腐食面積率の和を比較すると、試験体 D の腐食面積率は、試験体 B と同程度かわずかに大きい。本試験体よりも部分断面修復箇所が広い場合には、鉄筋が半分まで現れる状態のはつき取りでは、境界部が広がってしまうため、部分断面修復を行う場合には、鉄筋背面まで十分にはつき取りを行うことが望ましいと考える。

全面断面修復のため十分にはつき取りを行わない場合や部分断面修復を行う際には、補修部と周囲のコンクリートに境界部が生じる。図-4でもこれら境界部の腐食面積率は、コンクリートに初期塩分を混入したものは、補修部やコンクリート部よりも比較的大きく、その腐食グレードも高い。

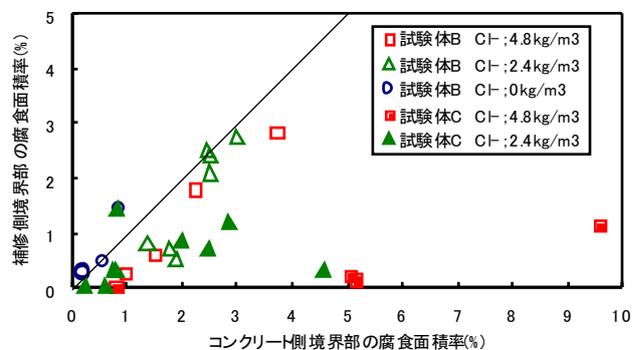
図-5 コンクリート側境界部と補修側境界部鉄筋の腐食面積率

図-5は、海洋曝露および内陸曝露の試験体 B

および C の境界部の鉄筋の腐食面積率をコンクリート側と補修側に細分し、コンクリート側境界部と補修側境界部の腐食面積率の関係として表したものである。コンクリート側境界部の腐食面積率は、補修側境界部よりも大きく、境界部の鉄筋の腐食は、境界部のコンクリート側で発生していることを示している。これらの状況は、電気化学的に断面修復部の腐食実験を行った長滝らの結果⁴⁾と一致している。

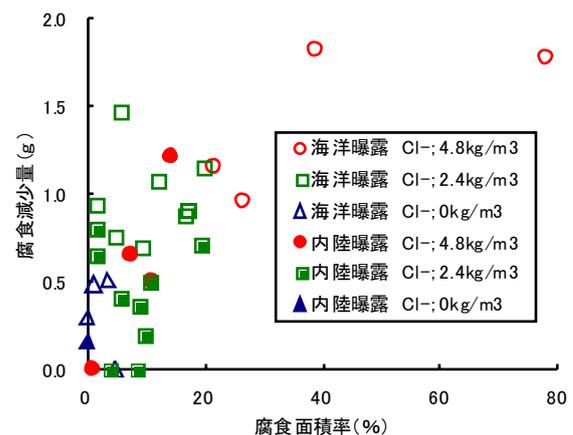
図-6 鉄筋の腐食減少量と腐食面積率

図-6に海洋および内陸曝露 3 年の鉄筋の腐食減少量と腐食面積率の関係を示す。腐食面積率の結果と同様に、内陸曝露した鉄筋の腐食減少量は、海洋曝露のものよりも小さい。しかし、両者ともコンクリート中の鉄筋腐食の進行としては初期の段階であると考えられる。
