論文 鉄筋曲げ加工部のひずみおよび応力分布に関する研究

要旨: アルカリ骨材反応による鉄筋破断の原因究明に係る研究の一環として、異形鉄筋の曲げ加工により、曲げ内側の節根元部にき裂が生じる場合があることに着目して、曲げ加工実験によるき裂発生状況の確認と FEM 解析による曲げ加工後のひずみおよび応力分布を求めた。その結果、鉄筋加工用ベンダーにより節がつぶれること、つぶれの数は曲げ加工半径に影響すること、現行市販鉄筋でも曲げ加工半径が $1d$ の場合にき裂が生じる場合があることを確認した。また、曲げ内側の表層部の応力は、加工後の除荷により圧縮応力から引張応力に変化し、 300Mpa 程度の引張り残留応力の発生により、き裂進展の可能性があることがわかった。
キーワード: アルカリ骨材反応、鉄筋破断、異形鉄筋、き裂、つぶれ、相当塑性ひずみ、残留応力

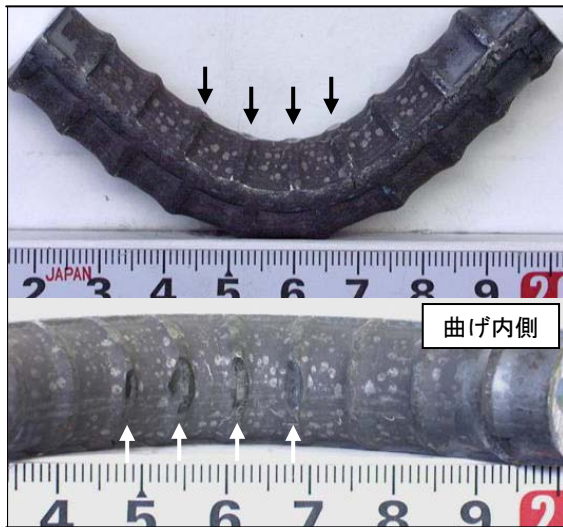
写真-2 に r=16 mm (1.0d) で曲げ加工を行った後の外観写真を示す。曲げ部内側の節が大きくつぶされているのが観察できた。また、曲げ内側の節が変形している数は4個であった。

写真-2 1.0d 曲げ加工後の外観写真

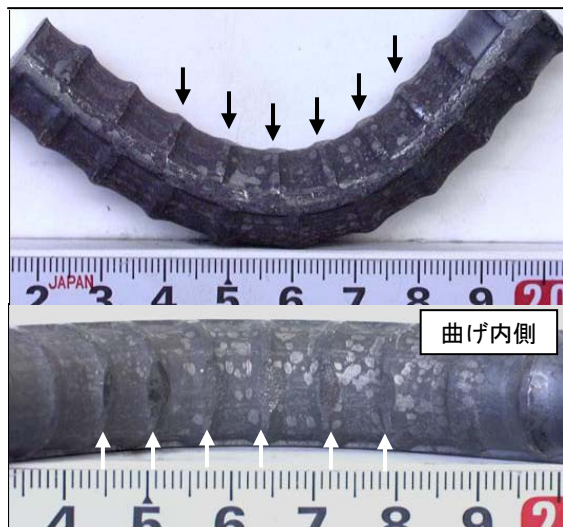
写真-3 に r=24(1.5d)で曲げ加工を行った後の外観写真を示す。曲げ部内側の節がつぶされているのが観察できたが、1.0d 曲げ加工よりも根元部分の形状が少し多く残っていた。また、曲げ内側の節が変形している数は6個であった。

写真-3 1.5d 曲げ加工後の外観写真

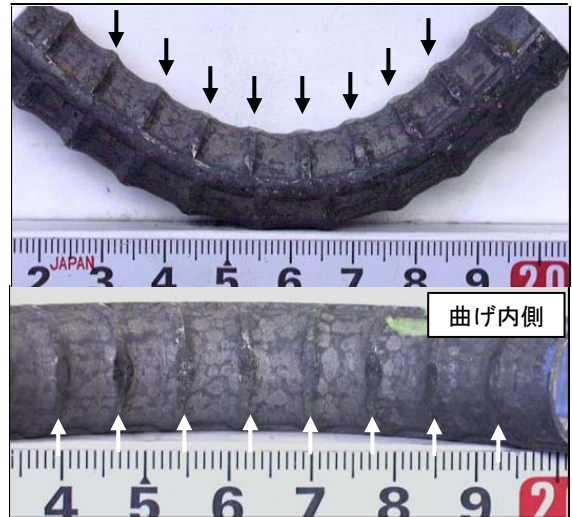
写真-4 に r=30mm (1.9d)で曲げ加工を行った後の外観写真を示す。曲げ部内側の節が少しつぶされているのが観察できた。また、曲げ内側の節が変形している数は8個であった。

写真-4 1.9d 曲げ加工後の外観写真

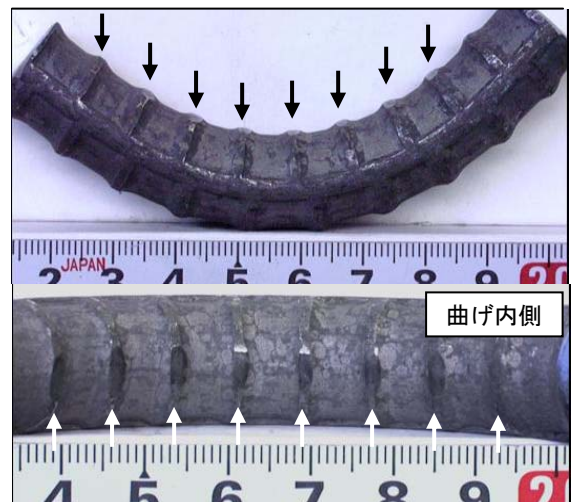
写真-5 に r=40mm (2.5d)で曲げ加工を行った後の外観写真を示す。曲げ部内側の節が少しつぶされているが節の形状はほぼ保たれていた。また、曲げ内側の節が変形している数は8個であった。

写真-5 2.5d 曲げ加工後の外観写真

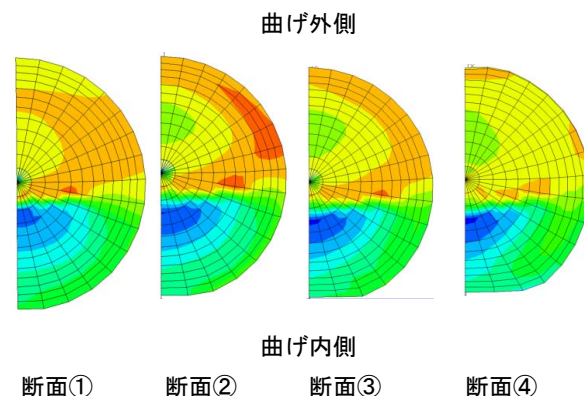
曲げ加工終了後の鉄筋軸方向応力の分布を図-5 に、各断面における鉄筋軸方向応力の分布を図-6 に示す。

鉄筋断面中心部から曲げ内側にかけて圧縮応力、曲げ外側で引張応力が集中している状況がわかる。

図-6 各断面における軸方向応力分布(曲げ加工終了後)
