論文 強制加振試験によるコンクリート開水路の損傷評価

要旨: コンクリート開水路の点検は、一般に、放水時に合わせて目視点検や打音検査などが行われている。このため、通水時でも健全性を点検できる簡便な手法が求められる。本研究では、動電式加振器により側壁の水平および鉛直方向の縦振動を励起し、共振周波数の低下に着目して損傷評価を試みた。供試体を用いた基礎検討では、載荷による曲げひび割れや表面のはつりに対して、損傷評価が可能であった。さらに、コンクリート開水路の現場試験を実施し、側壁の背面に土砂がある場合でも共振周波数が測定できることや、対象開水路は水位付近の表面に劣化が見られるが、内部まで劣化が進展していないことが示された。

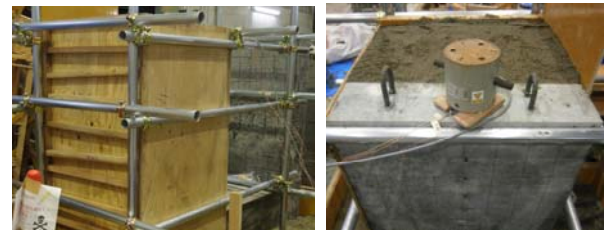
写真-2 土槽の設置および振動試験状況

本実験は、片側の側壁に対しては気中で行った。さらに、他方の側壁については、側壁背面に土砂が接触した状態で振動試験を行うため、図-9 に示すように側壁背面を土槽で囲った。写真-2 に示す土槽の中は、山砂を 6 層に分けて突き固めながら充填した。使用した山砂の質量は 922 kg であり、平均比重は 1.59 である。なお、この検討は砂の接触による振動の吸収や、共振曲線への影響を検討するものであり、土圧は検討していない。

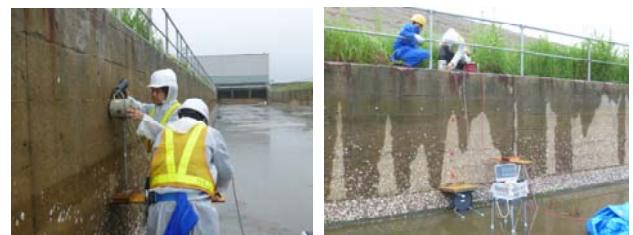
(a) 側部加振

(b) 頂部加振

写真-3 現場試験の状況

本実験では側壁に対して、図-11と写真-3に示す側部加振と頂部加振を行った。側部加振は、側壁基部から上部に $400, 900, 1500 \text{ mm}$ 位置で事前に叩き点検を行い、健全箇所と浮きを確認された劣化箇所について行った。供用時の水位は底版から約 $1 \sim 1.5 \text{ m}$ 程度である。さらに、

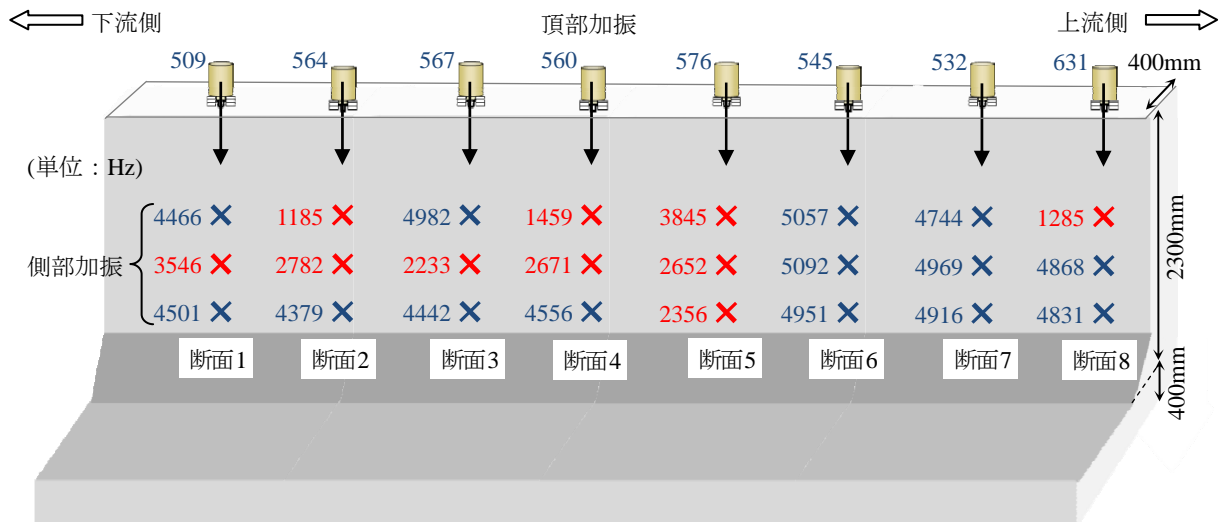
図-12 水路側壁の共振周波数の分布

実験結果を図-12に示す。背面に土砂がある状態の水路側壁の現場試験でも、側部加振と頂部加振によってそれぞれの共振周波数が測定できた。本実験では、別途、超音波試験(表面法)による側壁表面の超音波伝搬速度も測定しており、健全箇所において 3876 m/s が得られた。これを式(1)の縦波伝搬速度 v に代入し、側壁厚さ 400 mm に対する側部加振の共振周波数の算定値 4845 Hz を得た。図-12に示される側部加振の実験結果は、 5000 Hz 程度を上限として、幾つかの箇所では共振周波数が大きく低下していた。これらの共振周波数が低下した箇所では、叩き点検でも表面の浮きを確認できた。

劣化判定の閾値を設定するためには、図-7や図-10に示すような様々な損傷パターンに対する基礎データの収集が必要である。なお、コンクリート標準示方書⁷⁾では凍害に対する耐久性の観点から、凍結融解試験におけるコンクリートの相対動弾性係数 70% を最小限界値としている。式(1)より、これに相当する共振周波数の変化率はおよそ 85% であることから、図-12では、試行的に共振周波数が理論値 (4845 Hz) の 85% を下回る箇所を赤字で示した。側部加振は側壁の前面と背面を往復する重複反射波によって共振周波数や剛性を評価するものであり、剛性分布の測定に基づいて側壁の劣化性状を

一方、頂部加振については、図-12のいずれの箇所でも共振周波数に大きな違いは見られなかった。側壁内部の詳細な調査は実施できなかったが、図-12を参照する限りでは、対象開水路は断面5から下流側において、水位付近(高さ約1~1.5m)に表面劣化が生じているが、側壁内部や背面までは劣化が進展していないと推察される。
