[1053] 超音波画像によるコンクリート内部の欠陥検出

正会員 ○ 吹上紀夫 (船舶技術研究所 大阪支所)

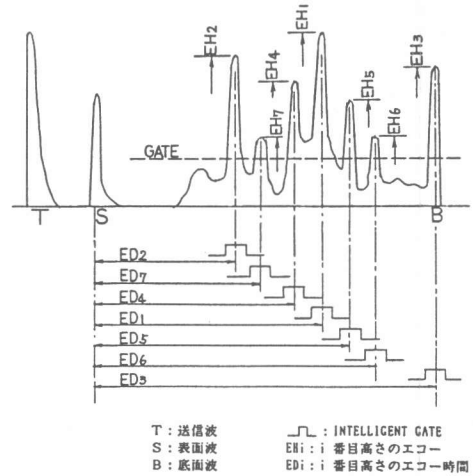
図-7 複数探傷波形処理概要図

- (1) 通常探傷：Bスキャナーから送信される各位置でのAスコープ信号について、ゲート内最初のエコー高さ(EH)、エコー深さ(ED)と走査位置を同期させ、これを1単位信号として処理し、画像化する方法である。探傷画像は散乱エコーと欠陥エコー等との判別が容易なように、高さEHに応じ、赤、橙、黄、水、青の5色で表示するようにした。
- (2) 複数探傷：通常探傷の1単位信号処理に対し7単位信号(複数)を用いて画像化するようにした。これは、本画像化装置に使用した超音波探傷器がエコー高さの順に検索(INTELLIGENT GATE)できるようになっているためである。図-7はその原理を説明するもので(遅延材付き探触子使用の場合)、ゲート内の最も高いEHから検索するようになっている。又、探傷画像は通常探傷と同様、5色で表示するようにした。
- (3) Aスコープ探傷：超音波探傷器のCRTに表示されるAスコープ波形を、参考として保存できるようにするために持たせた機能である。
