## [1028] 超音波スペクトロスコピーに基づいたコンクリート構造物中の欠陥評価について

正会員 ○ 坂田康徳（九州東海大学工学部）

正会員 大津政康（熊本大学工学部）

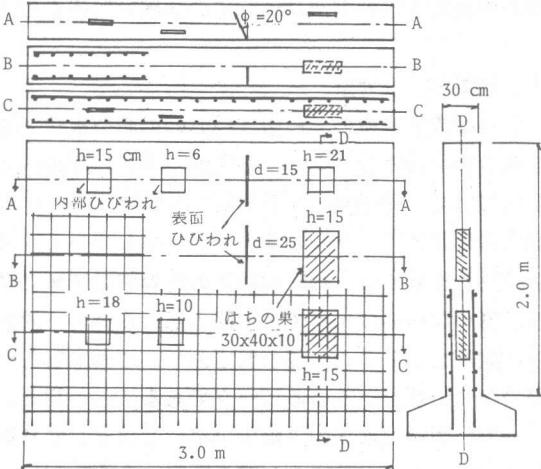
壁模型は、無筋コンクリート部分と鉄筋コンクリート部分から成り、その中に人工欠陥として約20×20×2 cmの発泡スチロール製の板状内部欠陥と蜂の巣を埋め込むと共に表面ひび割れの欠陥部を設けた。板状欠陥は深さを変えて構造物表面に平行に埋め込んだ。蜂の巣は、予め最大寸法30mmの粗骨材とセメントペーストからなる30×40×10cmのポーラスコンクリート板を作り、その表面を硬練りモルタルで目漬した後、無筋および鉄筋コンクリートの各部の中央にそれぞれ埋め込んだ。表面ひび割れは、予め厚さ約0.5mm、長さ約40cmで深さ $d=15\text{ cm}$ と $25\text{ cm}$ が得られる様な鉄板を型枠の外側より無筋コンクリート部に挿入しておき、脱型後にこれを引き抜いて導入した。図-1は壁模型における欠陥配置状況を示している。

図-1 壁模型における欠陥配置状況

より図-6中の欠陥深さは確認後の四捨五入による欠陥中心までの距離を示している。構造物模型の作成には市販の生コンを使用し、その配合条件および特性値は粗骨材最大寸法20mm, スランプ18cm, 水セメント比53.4%, 呼び強度240kg/cm<sup>2</sup>である。

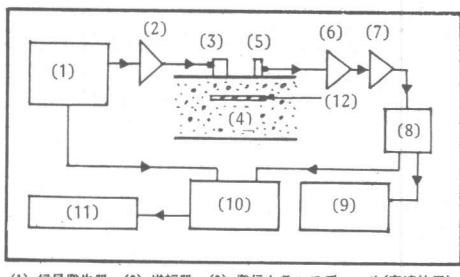
(1) 信号発生器, (2) 増幅器, (3) 発信トランスデューサ(音速法用)  
 (4) コンクリート, (5) 受信トランスデューサ(加速度センサ)  
 (6) 加速度計増幅器, (7) プリアンプ, (8) ディスクリミネータ  
 (9) オシロスコープ, (10) 記録計, (11) 出力計, (12) 人工欠陥

図-2 計測システム

応答スペクトルの測定は、壁模型については発信および受信センサを同一面上に取り付けて行なう表面法と、相対する両面に取り付けて行なう透過法で測定し、床板模型については表面法で測定した。構造物模型の測定では、特に10kHz以下での低周波数領域の感度特性を良くするためにプリアンプおよびディスクリミネータを改良すると共に、発信センサとして音速法で用いる圧電素子トランスデューサを使用し、また受信センサとして圧電加速度計を使用した。応答スペクトル測定時の入力信号電圧は一定にし、発信および受信センサ配置間隔を5cmおよび10cm、測定周波数領域を0~10kHz間とした。発信および受信センサの取り付けでは、コンクリート表面をサンダーや紙ヤスリで平滑にした後、受信側を瞬間接着剤で固定し、発信側をグリスのみでコンクリート表面に押し付けて取り付けた。測定では受信センサを各3回ずつ付け直して測定した。図-2は本方法の計測システムを、また図-3は本計測システムにおける感度特性を示している。

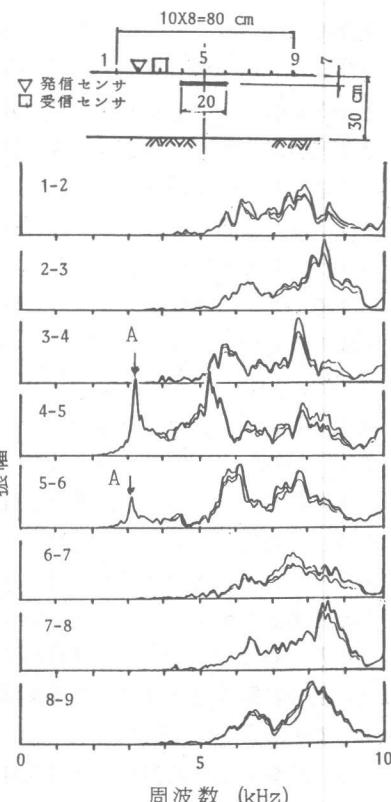
図-4 床板欠陥部における走査の一例

図-4は床板模型の、一辺a=20cmの角型板状人工欠陥を深さh=7cmでコンクリート表面に平行に埋め込んだ位置において、発信および受信センサ間隔10cmで走査した場合の応答スペクトルの変化状況を示している。欠陥から外れる部分では、約5kHz以下の低周波数領域でほとんど応答がないのに比べて、欠陥上部においては約3kHz付近に顕著なピークAが現われており、これは明らかに欠陥の存在に基づいているピークであることが判る。

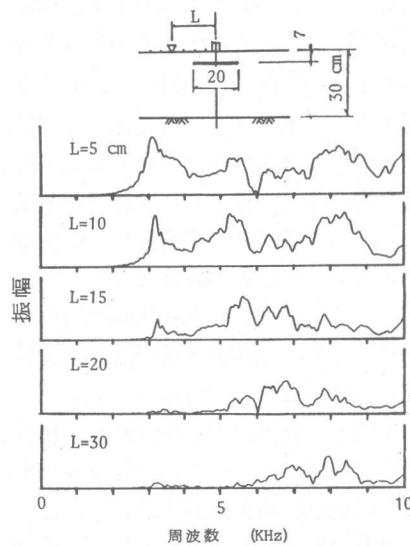
図-5 センサ間隔の変化に伴う応答スペクトルの変化状況

一方、図-5は前述の欠陥中央部に受信センサを取り付け、発信センサと受信センサの距離Lを漸次離して行った場合の応答スペクトルの変化状況を示している。Lが

変化しても欠陥に基づくピーク周波数はほとんど変わらないが、 $L$ が小さい程ピーク振幅は大きく、逆に $L$ が大きくなるとピーク振幅が急激に小さくなることが判る。これは $L$ が小さい場合には入射波が欠陥表面で反射されるエネルギーが大きいためと考えられる。これより、発信および受信センサ間隔が小さい程欠陥を評価し易く、また欠陥寸法が大きく比較的浅い場合には、走査により欠陥寸法がほぼ推定出来ることが判る。

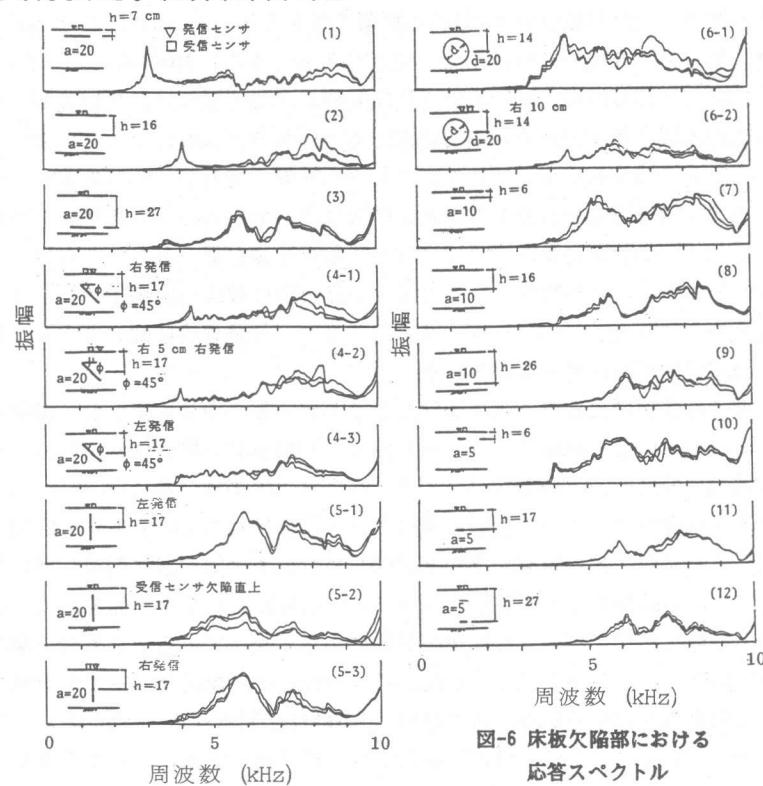
図-6 床板欠陥部における応答スペクトル

図-6は床板模型の欠陥部上で測定した応答スペクトルを示している。(1),(2),(3)は一辺 $a=20\text{cm}$ の板状欠陥をコンクリート面に平行に深さ $h=7, 16, 27\text{cm}$ に埋め込んだ場合である。(1),(2)では3 kHzと4kHz付近の低周波数領域に明瞭なピークが現われており、欠陥寸法が大きくて比較的浅い場合には欠陥の存在がはっきりと識別出来ることが判る。一方(3)では $h=27\text{cm}$ と深いため特徴有るピークが現れていないが、約3.5kHzに小さなピークがあり、また約5.7kHz付近に鈍いピークが現れている。(7),(8),(9)も同様に $a=10\text{cm}$ の板状欠陥をと $a=6, 16, 26\text{cm}$ に埋設した場合である。(3) 同様に約5.5~6.2 kHz付近に鈍いピークが有り、 $h$ が大きくなるに従って高周波数側へ移動していることが判る。特に(7)は浅いため応答振幅が大きくなっていると考えられる。(10),(11),(12)は $a=5\text{cm}$ で $h=6, 17, 27\text{cm}$ の場合であり、特に、(10)では約4kHz付近に小さいが、急激な断差を持つピークがある。故に寸法が小さくても欠陥が浅ければ、はつきり識別出来ることが判る。しかし他の深い欠陥は判然としない。(4-1),(4-2),(4-3)は $a=20\text{cm}$ の角形欠陥を斜め45°に埋め込んだ位置で、発信センサと受信センサを交互に入れ替えて測定した場合である。発信センサを欠陥傾斜面の上側配置にした場合(4-3)に比べて、下側配置にした

場合(4-1), (4-2) はピークが明瞭に現われ、そのピークは測定位置を少しずらせばピーク位置がずれてくることが判る。このピークの移動は欠陥の傾斜に従って深さが変化するためと考えられる。(6-1), (6-2) は直径 20cm の発泡スチロール製の球を、埋め込んだ位置における応答スペクトルを示している。この場合球の上面の深さは約 7cm と浅く、またその表面が湾曲しているため、その直上で測定した応答スペクトルのピークは大きいが、板状欠陥の場合に比べて不規則な応答が高周波数領域まで及んでいることが判る。

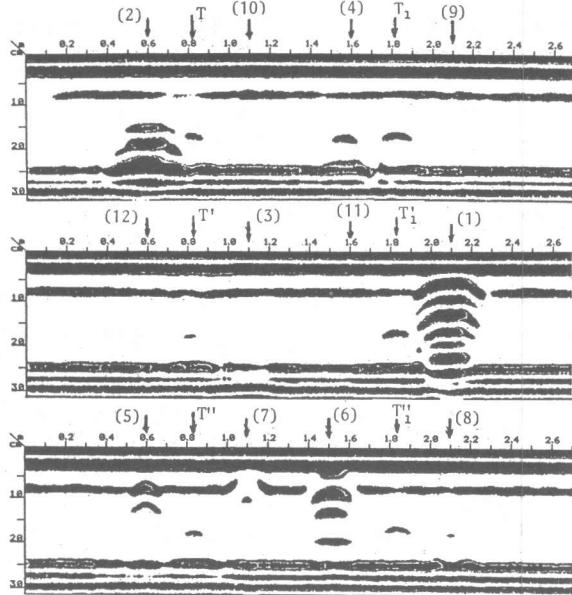
図-7 レーダー法による床板欠陥部の走査結果

図-7 は床板内に配置された欠陥部を 3 列に区分してレーダー法で走査した場合の欠陥評価の結果を示している。

図中の矢印番号は図-6 中の番号に対応している。矢印(1), (2), (5), (6) は  $a=20\text{cm}$  で  $h=7\text{cm}$ ,  $16\text{cm}$  の水平板状欠陥、 $a=20\text{cm}$  の鉛直欠陥、発泡スチロール球の埋設位置における欠陥映像を示しており、いずれも明瞭であり、特に(1), (2), (6) は大きな欠陥の存在およびその深さを示している。また矢印(4) と(7) は  $a=20\text{cm}$  の斜め配置の板状欠陥と  $a=10\text{cm}$  で  $h=6\text{cm}$  の水平板状欠陥の映像であり、欠陥の存在をほぼ確認出来る程度である。さらに矢印(3) と(8) は  $a=20\text{cm}$  で  $h=27\text{cm}$  の水平板状欠陥と  $a=10\text{cm}$  で  $h=16\text{cm}$  の水平板状欠陥の埋設位置を示しているが、そこでは深さ 25~28cm 付近の縞模様に若干の乱れがある程度であり、判別が困難になっている。その他の欠陥部ではほとんど識別がつかなくなっている。これらの映像の現われなかった部分については、その後部分的にその付近を入念に走査してみたが結果は同じであった。その他に、矢印番号  $T$ ,  $T'$ ,  $T''$  と  $T_1$ ,  $T_{1}'$ ,  $T_{1}''$  の位置に予定されていない欠陥の映像が見られた。これは、後の調査で長くて連続したものであることが判り、コンクリート打設時に型枠を内側より突っ張っていた木材を埋め込んだためと判った。このレーダー法での走査で、欠陥埋設位置の若干のずれが判り、応答スペクトルの測定に反映させることが出来た。

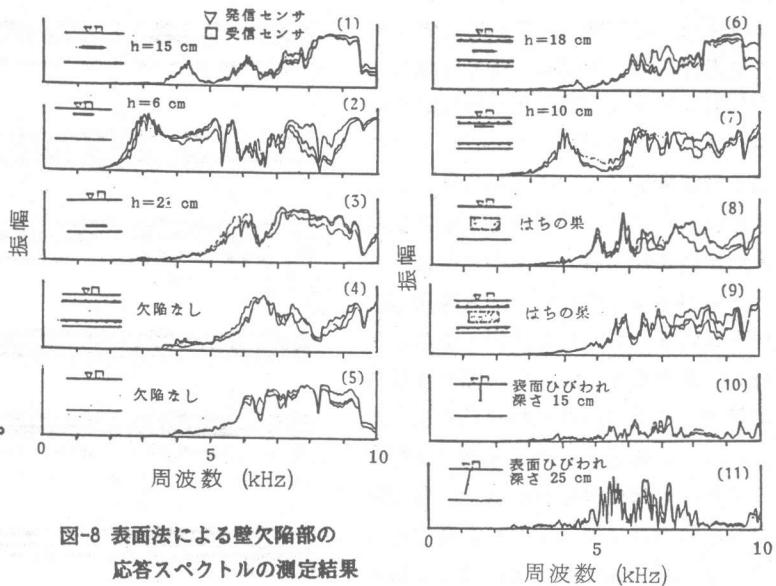
図-8 表面法による壁欠陥部の応答スペクトルの測定結果

図-8 は壁模型における各欠陥部および無欠陥部の中央を表面法で測定した場合の応答スペクトルを示している。無筋コンクリート部分で欠陥が無い場合(5) においては、約 5kHz 以下の低周波数領域にはほとんど応答が無いのに比べて、欠陥が浅い場合(2) には約 3 kHz 付近に非常に大きなピークが現われ、また中央部に埋設された場合(1) においても約 4.3kHz 付近に明瞭なピークが存在しているが、欠陥位置が深い場合(3) においては低周波数領域に顕著なピークは見られないことが判る。同様のことが鉄筋コンクリート部分においても言えるが、この場合には無筋コンクリート部分に比べてピーク振幅が相対的に小さく成っている。また蜂の巣部分においては、鉄筋および無筋コンクリート部分共に約 5~7 kHz 付近に不規則なピークが出現しており、無欠陥部に比べて異常性が認められる。また(10), (11) はひび割れ深さ  $d=25\text{cm}$  と  $15\text{cm}$  における応答スペクトルを示している。 $d=25\text{cm}$  のひび割れがコンクリート表面に対して垂直でないのは、コンクリート

打設時にゆがんだためである。(11)においてはピークが異常に細かく割れしており、また、(10)も振幅は若干小さいが同様にピークが割れていることが判る。故に発信センサと受信センサ間に表面下の打ち継ぎ目やひび割れがあるか否かの判別は容易であると考えられる。しかしながら、ひび割れ深さの評価に結びつく明瞭な識別方法は未だ明らかでない。

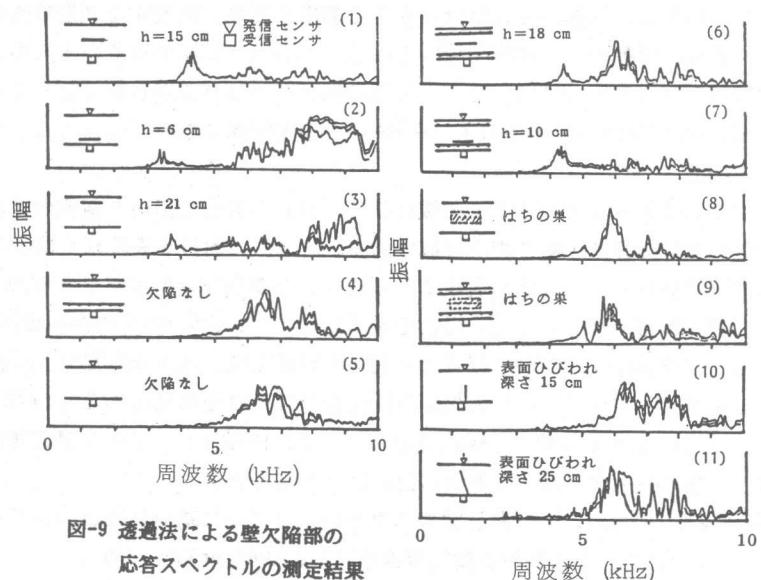
図-9 透過法による壁欠陥部の応答スペクトルの測定結果

図-9は壁模型の欠陥部を透過法で測定した場合の、各欠陥部および無欠陥部における応答スペクトルを示している。ここでは欠陥埋設位置が受信センサに近い場合を浅いケースとする。透過法の場合においても、表面法と同様にほぼ同じ周波数帯域に欠陥の影響と考えられる明瞭なピークが存在していることが判る。透過法では欠陥が深い場合(2)におけるピーク振幅がかなり小さくなっているが、これは、これらのピークが欠陥の裏側から回り込む弾性波によって、引き起される共振現象に基づいているので、その波動エネルギーが小さくなるためと考えられる。しかしながら透過法では、欠陥位置が深い場合(3)においても約3.6 kHz付近に明瞭なピークが存在している。これより、表面法では感知出来ない深い欠陥も透過法では識別可能となることも考えられ、相対的に透過法の方が評価能力が高いと考えられる。ところで、欠陥深さとピーク周波数の関係について、床板での結果も含めて考察すると、表面法のみの結果[図-6-(1)と(2)および図-8-(1)と(2)]では欠陥深さが大きくなるとピーク周波数は相対的に高周波数側へ移動する。しかしながら透過法における図-9-(3)の欠陥位置が深い場合におけるピーク周

波数は、浅い場合(2)と中程度の位置にある場合(1)の中間にきていることが判る。透過法では、欠陥部中央で発信および受信センサを入れ替えても得られる応答スペクトルは類似しており、ピークの生じる周波数はほとんど変わらない。これは応答スペクトルが発信センサと受信センサを結ぶ経路特有のものと考えられ、応答スペクトル上のピークが欠陥周辺の幾何形状に基づいているため、それらの部分の厚さや長さ、幅等の関係で部材寸法に見合って共振周波数が決まるためと考えられる。透過法では、欠陥寸法が同じで深さ $h$ が部材厚の $1/2$ 以下の場合は欠陥深さの増加に伴ってピーク周波数は小さくなるが、 $h$ が部材厚の $1/2$ を超えると、再び高周波数側へ移動することが考えられる。しかしながら、この考えが表面法にまで適用可能か否かについては判らない。

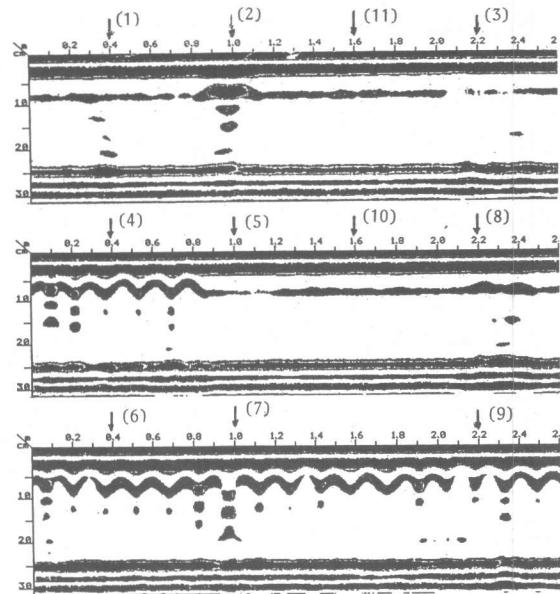
図-10 レーダー法による壁欠陥部の走査結果

図-10はレーダー法で壁模型の上、中、下段の欠陥部を走査した結果を示している。図中の矢印番号は図-7の番号に対応している。(1),(2),(3)は無筋コンクリート部の板状欠陥の映像である。(2)は $h=6\text{ cm}$ の浅い場合であり、その大きさや深さが明瞭である。(1)は $h=15\text{ cm}$ の場合であり、欠陥の存在の影響が認められる程度であるが、(3)の $h=21\text{ cm}$ では欠陥が深いため、縞模様が若干乱れている程度であり、欠陥の存在を判別し難くなっている。(8)は無筋コンクリート部の蜂の巣欠陥部における映像である。ここでは異常性が見受けられ、欠陥の存在が認められる。しかしながら(11)と(10)の表面ひび割れの存在の影響は全く認められない。また鉄筋コンクリート部においては、鉄筋の存在ははっきり識別出来るが、隣接する鉄筋映像の相互干渉によってできる列島状の縞模様が、鉄筋間隔の差によって場所毎に異なっているため、鉄筋の内側に有る浅い欠陥部(7)( $h=10\text{ cm}$ )においても、欠陥の存在をかなり識別し難くなっている。特に(6)の中程度の深さ( $h=18\text{ cm}$ )の欠陥部および(9)の蜂の巣欠陥部においてはほとんど識別が困難である。
