## 委員会報告 「コンクリート構造物の補修工法研究委員会報告」

コンクリート構造物の補修工法研究委員会（以下、本委員会と称す）は、塩化物によって生じる鉄筋腐食に起因するコンクリート構造物の劣化（以下、塩害と称す）に対して、従来から多く用いられている断面修復およびコーティングを主体とした補修工法（以下、在来補修工法と称する）の効果を定量化するとともに、より望ましい在来補修工法のあり方を明確にすることを目的として、1990年に日本コンクリート工学協会（以下、J C Iと称す）研究委員会の専門委員会（以下、前委員会と称す）として発足した。そして、その成果は、1992年に一旦、委員会報告書としてまとめられ、併せてシンポジウムも開催された。

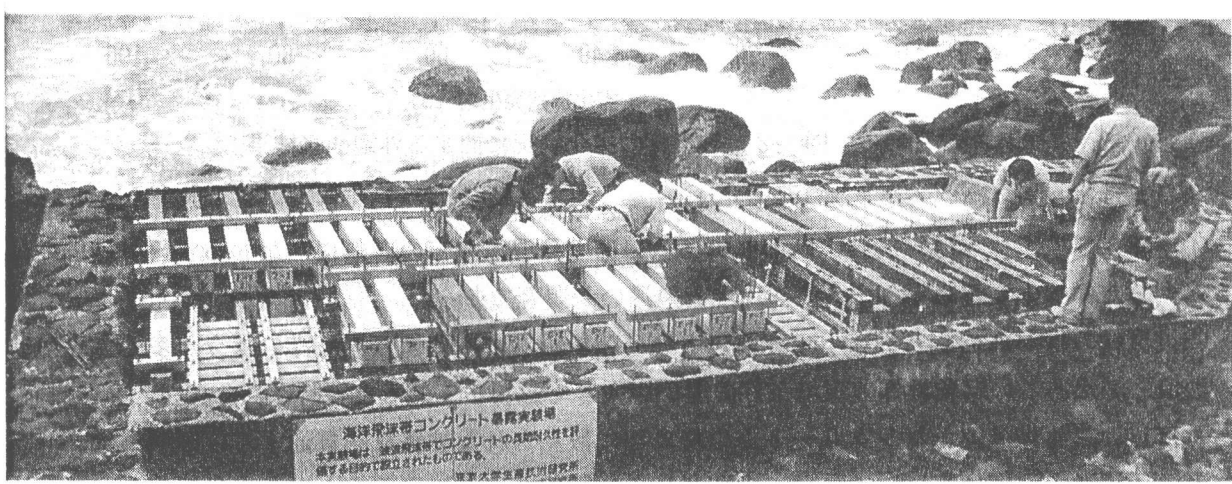
写真-1 海洋暴露状況

①海洋環境： 静岡県伊東市城ヶ崎の岩場の海岸である。写真-1に示すように、太平洋の波打際で、海水の塩分や乾湿繰り返し、波の物理的作用、日射の影響を強く受ける極めて過酷な塩害環境である。
