論文 コンクリート橋劣化要因推定システムの開発と実橋への適用

要旨：著者らは従来より、橋梁の維持管理が包括的に行える橋梁維持管理支援システム「Bridge Management System (以下, BMS)」の開発を行ってきた。効果的な橋梁の維持管理を行うためには、損傷を修復することはもちろん、損傷を発生させている劣化要因を抑制するような維持管理対策を選定する必要がある。

本研究では、点検時に見られた損傷からその劣化要因を推定する劣化要因推定機能を新たに構築した。この機能を実橋に適用し、その妥当性の検証を行った。

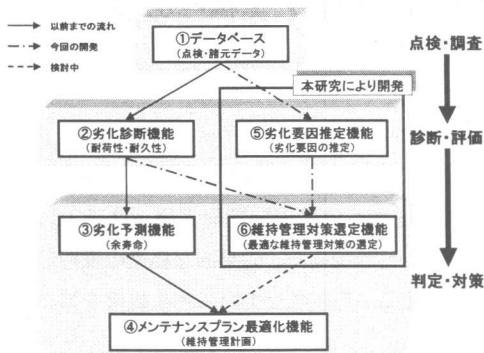
図-1 BMS における本機能の位置付け

本機能は、BMSの一機能として開発されており、BMSでの位置付けは図-1のように示される。BMSは、維持管理に関する様々な処理を複数の機能によって行っており、それぞれの機能を統合したシステムである。各機能を実行するために必要な入力データベース(図-1中①)によって管理されている。また、データベースでは橋梁諸元や点検データなどの橋梁に関する様々なデータも格

納している。BMS は、まず劣化診断機能 (②) によって橋梁の各部材に対しての全体的な劣化の程度を診断し、劣化予測機能 (③) によって劣化診断の結果から今後の劣化の進行を予測し余寿命を算出する。ここで、劣化予測機能において余寿命が予定供用年数を満たさないと予測されると、メンテナンスプラン最適化機能 (④) によって予定供用年まで橋梁を供用するための維持管理計画の策定を行うという流れであった。しかし、ここで策定される維持管理計画は、劣化診断機能による部材の全体的な劣化程度をもとに策定されており、発生している損傷およびその劣化要因を考慮していない。そのため、システムから出力された対策により損傷を修復しても劣化要因は作用し続け、同じ損傷が再び起こる恐れがあり、効率の悪い維

持管理対策を出力する可能性があった。そこでこの問題を解消するため、新たに構築した劣化要因推定機能 (⑤) によって対象部材に発生している損傷からその劣化要因を推定し、維持管理対策選定機能 (⑥) によって推定された損傷や劣化要因を考慮した維持管理対策を策定することを試みた。

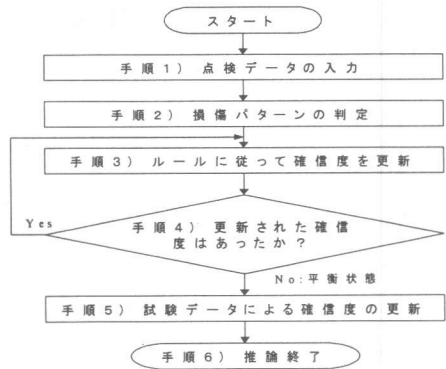
図-2 推論の流れ

本機能は、橋梁に発生する損傷や作用する劣化要因についての様々な因果関係を整理し、これらの因果関係をフォーマットしたルールに変換した後に因果ネットワーク⁴⁾を構築し、この因果ネットワークに従って推論 (図-2 参照) を行っている。因果ネットワークの例として、床版に対する因果ネットワークを図-3 に示す。図中の四角囲みは損傷を表し、丸囲みは劣化要因を表す。推論の流れは、まず手順1で点検によって確認された損傷の

有無、また損傷が発生しているならばその程度を入力する。そして手順2では、ひび割れなどの特定の損傷が発生しているならばそのパターンについて入力する。これらを入力すると推論を開始し、因果ネットワークのルールに従って確信度を更新し推論を進めていく(手順3)。推論は確信度の更新が行われなくなるまで進められ、更新が行われなくなると推論を終了し手順5に進む。手順5では、点検とは別に簡単な試験を行った場合の結果や海岸からの距離など橋梁の環境条件などを入力し、損傷のみによる推論からさらに進んだ推論を可能としている。維持管理対策選定機能は、一般的に維持管理に用いられる様々な工法について、それぞれの工法が効果を持つ損傷や劣化要因をまとめ、その効果を定義している。そして、多数ある維持管理対策の組合せの内、対象橋梁に発生している損傷や作用している劣化要因に対して、最も効果のある対策の選定を組合せ最適化問題としてとらえ、その問題を解くことによって最適な維持管理対策の選定を行っている。
