## 報告 補修条件の違いによる補修後の再劣化に関する研究

**要旨**：本研究は、塩害で劣化したコンクリート構造物を補修した後、再劣化が起こる原因の究明と対策の提案を目的として5年計画で行っている。前報<sup>1)</sup>では、研究背景や目的、全体計画、および海洋曝露1年目の鉄筋腐食状況について、腐食面積率のデータを基に考察を加えた。本稿は、その後、腐食減量や塩分分析の結果が出たので、前報の結果と関連づけて検討を行った結果をまとめたものである。その結果、内在塩化物量の大小が腐食量と関連が深いこと、塩分やEPMAの分析からコンクリート側から断面修復材側への塩分の移動現象があり、酸素の供給とともに腐食に影響していることなどが明らかとなった。

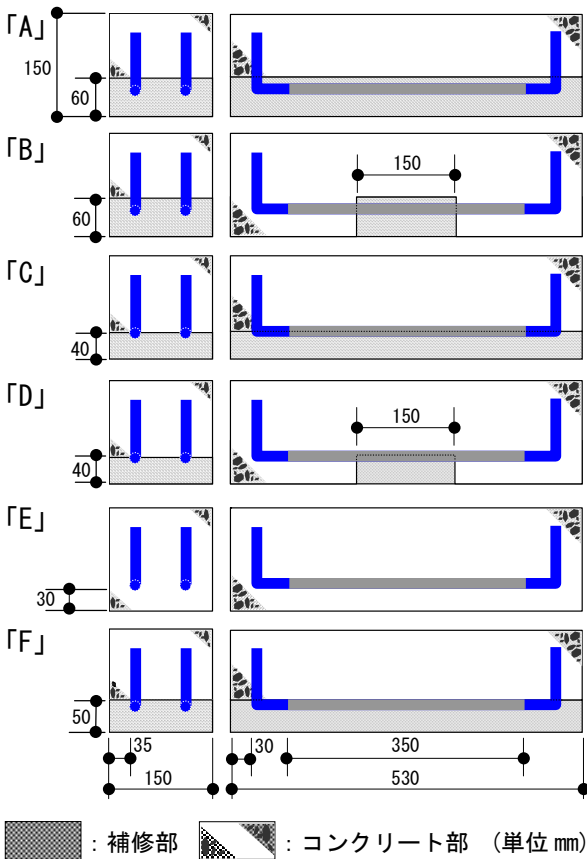
図-1 試験体の形状と寸法

図-1に試験体の形状と寸法を示す。試験体は150×150×530mm、鉄筋のかぶり厚は30mmとし、模擬はつり部(補修部)の範囲および深さにより6タイプ(A~F)のものを作製した。

なお、コンクリート試験体の打設は、模擬はつり部(補修部)に発泡スチロールを設置し、また、鉄筋は発泡スチロールやスペーサー等を使用して所定の位置に固定して行った。

一方、F試験体は、はつり深さを除く条件が同じA, C試験体と比較して腐食面積率が大きくなっている。ここで、F試験体は、図-1に示すように鉄筋背面に沿って模擬はつりの界面が存在していることから、試験体作製時に発生した鉄筋の錆を完全に除去できていなかったこと、および補修材料が完全に充填されなかったことなどが影響したものと考えられる。実際の補修工事においてもF試験体のような条件での施工は避けるべきであると考えられる。

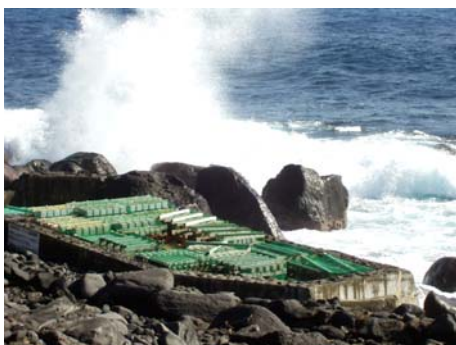
写真-1 海洋曝露試験場の状況

海洋曝露は、静岡県伊豆半島東海岸（伊豆海洋公園内：静岡県伊東市富戸 841-1）の曝露場において実施した。この海洋曝露場は波打ち際に設置されており、ここで曝露される試験体は、満潮時には波で洗われ、干潮時にも前面に岩礁があるために常時海水飛沫を受ける極めて厳しい環境である(写真-1)。なお、この環境条件を把握するため、曝露場より約 10m 内陸寄りの岩場に設置した飛来塩分測定器(土研式)により 1993 年 9 月～1996 年 8 月まで測定した年間飛来塩分量は 400～800Clmg/dm<sup>2</sup>であった。また、試験体の曝露は、実際の床版を想定してかぶり側が下になるように設置した。

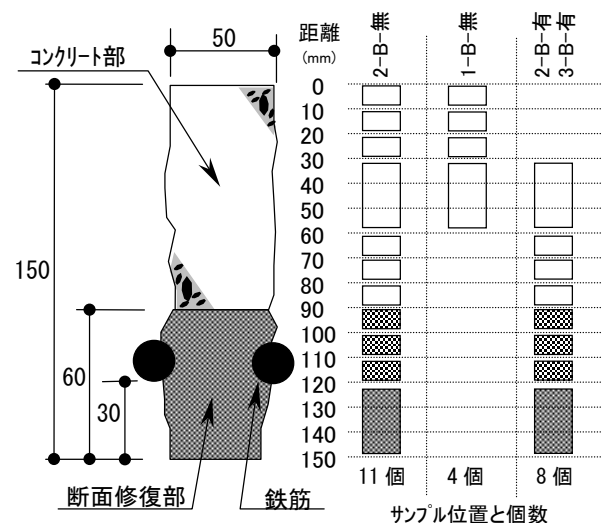
図-2 塩分測定サンプルの採取方法

塩分分析は、JCI-SC4 で定める塩分分析法に従って全塩分を測定した。図-2 に対象としたサンプルを示す。分析対象は 1-B-無、2-B-無、2-B-有、3-B-有であり、試験体を解体し、2 本の鉄筋の間の長さ 50mm の部分を採取し、かぶりから上面までのサンプルを切り出して分析した。

図-2 で示した 2 本の鉄筋間の中央部分からサンプルを採取し、塩分の分布状況をマッピングによって調べた。なお、EPMA 分析は塩分分析を行った 4 試験体を対象とした。

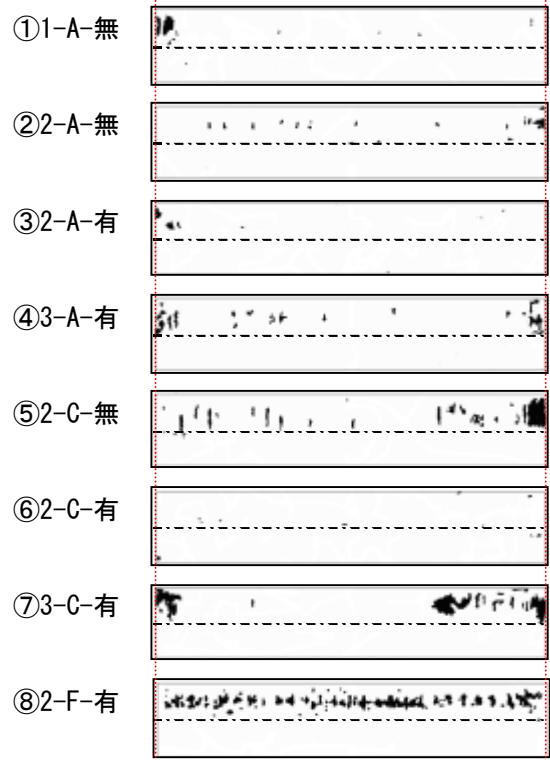
図-3 鉄筋腐食の状況(全面補修)

図-3に全面的に補修したA, C, F試験体の鉄筋腐食状況を、図-4に初期塩分量  $2.4\text{kg/m}^3$ 、被覆有りの条件における試験体タイプ別の腐食面積率を示す。なお、図-3では取り出した2本の鉄筋のうち代表的な1本の状況を示し、一点鎖線より上半分が反かぶり側、下半分がかぶり側を表している。ここで、E試験体は腐食がほとんど認められなかった。

図-3, 4よりA, C, F試験体では、いずれも反かぶり側で腐食が卓越して発生していた。A試験体の場合、鉄筋裏10mmまで完全にはつり取って補修することを想定しており、比較的組織が緻密と考えられる断面修復材で覆われている。従って、この結果は内在塩分量が多い場合には、従来適切と考えられていた補修を行っても期待される補修効果が発揮できない場合があることを示している。

また、上面被覆の影響は、コンクリートに塩化物イオンを  $2.4\text{kg/m}^3$  混入した試験体では、上面を被覆することによって腐食が抑制されていた(図-3中の②と③, ⑤と⑥)。これは、上面被覆が酸素等の腐食因子の浸入を抑制したことによるものと考えられる。しかし、コンクリートに  $4.8\text{kg/m}^3$  程度の塩分量が内在する場合には、そのことよりも塩分の影響が卓越し、腐食が進行したものと考えられる(④, ⑦)。

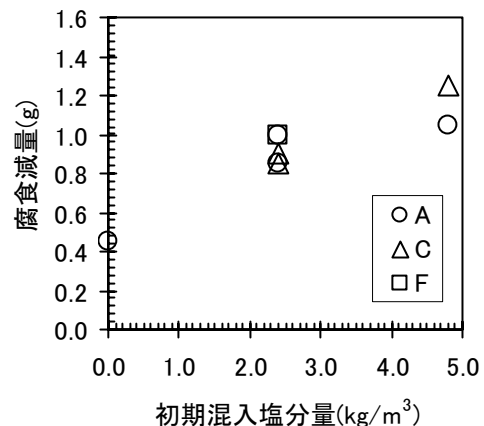
図-5 初期塩分量と腐食減量の関係

さらに、図-5に初期に混入した塩分量と腐

食減量の関係を示すが、腐食面積率の結果と同じく、内在塩分量が多くなるに従い、腐食減量は大きくなり、明らかにコンクリートの内在塩分量が鉄筋腐食に影響していると考えられる。

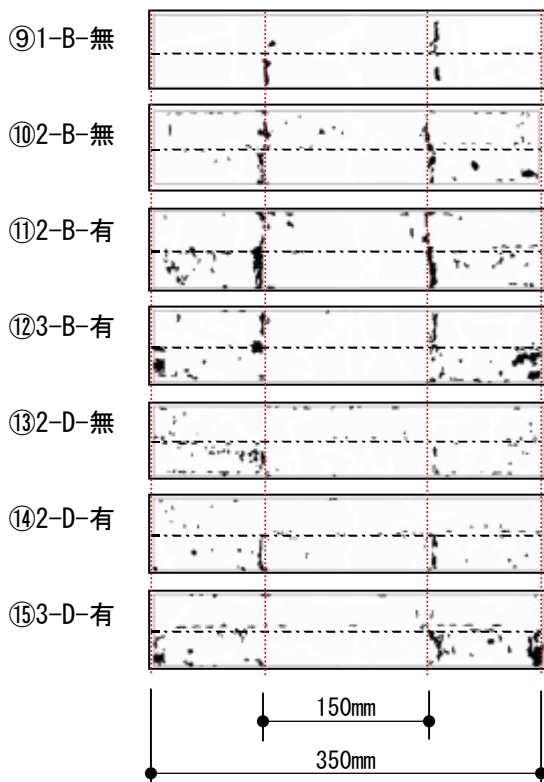
図-6 鉄筋腐食の状況(部分補修)

図-6に部分的に補修した B, D 試験体の鉄筋の腐食状況を示す。B 試験体は鉄筋裏 10mm まで、D 試験体は鉄筋半分まではつった状況を想定している。

補修を部分的に行った場合、既設コンクリートと断面修復材界面のコンクリート側にマクロセルが原因と考えられる腐食が発生していた。B 試験体では、境界部の鉄筋のほぼ全周にわたり腐食が発生し、D 試験体では、鉄筋の半分位置にコンクリートと断面修復材の境界があるためかぶり側のコンクリート部により多くの腐食が発生していた。このように補修時の処理方法によって腐食の発生状況が異なっていた。なお、マクロセルによる鉄筋の腐食は練混ぜ時に塩分を混入していない試験体(9)でも観察され、一般的に言われているように部分補修がマクロセル腐食を発生させる要因であることも確認された。

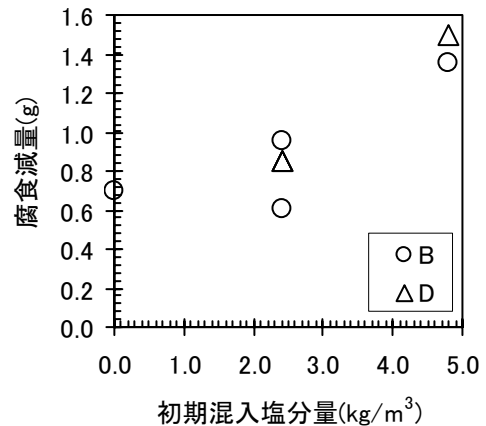
図-7 初期塩分量と腐食減量の関係

図-7に B, D 試験体について初期混入塩分量と腐食減量の関係を示す。部分補修を想定した試験体についても全面補修した場合と同様に初

期に混入した塩分量が多くなるに従い鉄筋の腐食減量は多くなる傾向にあり、補修しなかった部分の腐食とともにマクロセル腐食に対しても内在する塩分がなんらかの影響を及ぼしているものと考えられた。

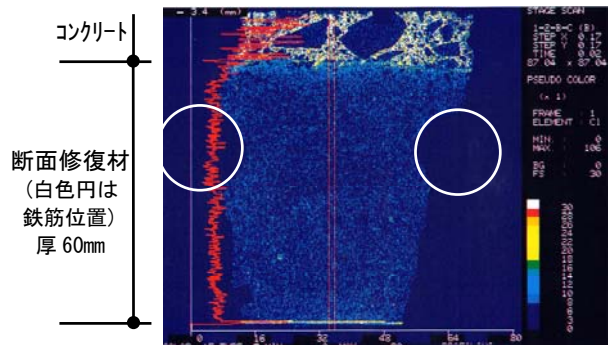
写真-2 EPMA 面分析結果 (2-B-有)

写真-2, 3にコンクリートと断面修復材との境界付近の EPMA の塩分分析結果の一部を示す。なお、EPMA の面分析結果では白色が最も塩分濃度が高いことを示している。

2枚の写真に示すように2-B-有で1mm程度、3-B-有で5mm程度と内在塩分量が多くなるに従いより深く塩分が断面修復材内に分布している状況が確認でき、塩分分析と同じ現象をEPMAの面分析画像としても確認することができた。

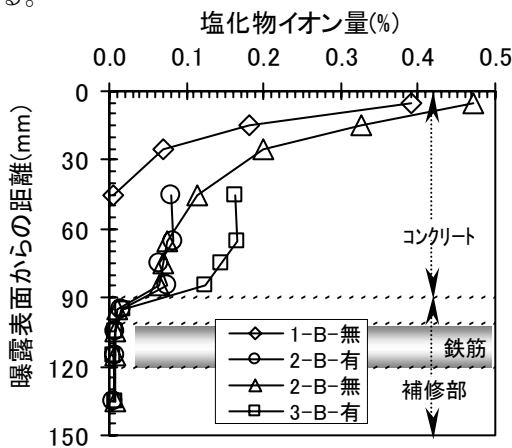
図-8 表面からの距離と塩化物イオン量の関係

図-8に曝露表面からの距離と JCI-SC4 に準拠して測定した塩化物イオン量の関係を示す。

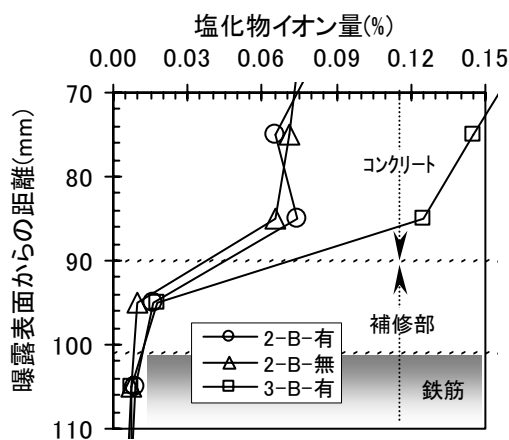
図-9 表面からの距離と塩化物イオン量の関係 (境界部分の拡大図)

図-9は図-8の結果をコンクリートと断面修復材の境界付近について拡大して示したものである。ここで、かぶり側は表面被覆材が塗られているため塩分の浸透は無いので、測定された断面修復材中心付近(105mm)の塩化物イオン量は 0.01%以下であった。

動したことを示していると考えられ、前述したように鉄筋の腐食にこの塩分の移動現象が何らかの影響を及ぼしている可能性が考えられた。
