報告 各種補修条件が補修後の再劣化に及ぼす影響に関する研究

要旨：本研究は、塩害で劣化した鉄筋コンクリート構造物を補修した後、再劣化が生じる原因究明と対策提案を目的として曝露実験を5カ年計画で実施している。本稿は、コンクリート中の塩分量、断面修復範囲、表面被覆の有無などの補修条件を設定し、海洋環境下に曝露した試験体の鉄筋の腐食状況、塩分の分布などの調査報告である。その結果、補修条件によって3年間の曝露期間における鉄筋の発錆状況に差異が生じることが明らかとなった。

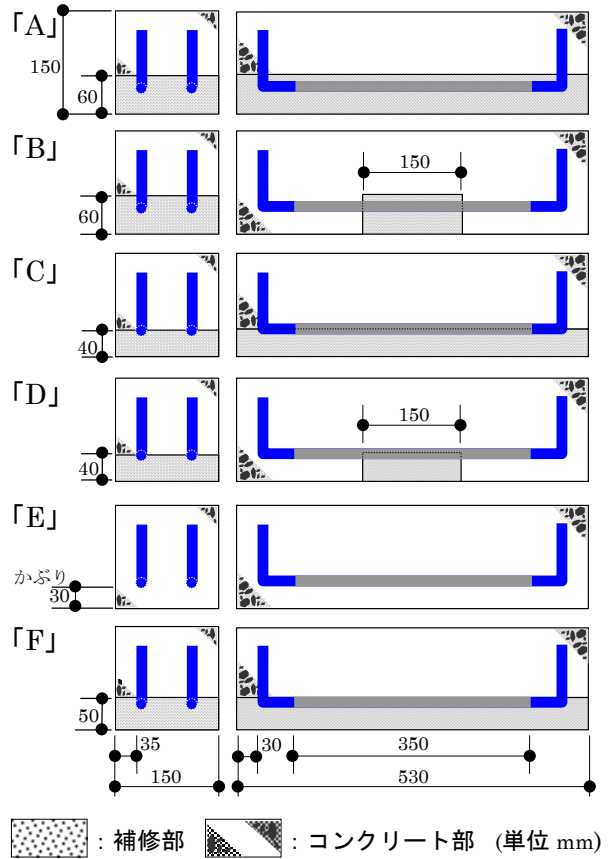
図-1 試験体の形状と寸法

図-1に試験体の形状と寸法を示す。試験体は150×150×530mm、鉄筋のかぶり厚は30mmとし、模擬はつり部(補修部)の範囲および深さにより6タイプ(A~F)のものを作製した。

この一因として、F 試験体は図-1 に示すように鉄筋背面部で鉄筋と模擬はつり面が接していることから、鉄筋とコンクリートの接する隅角部に補修材料の未充填部が生じていることが考えられる。実際の補修工事においても F 試験体のような隅角部への吹付けとなるような条件での施工は避けるべきであると考えられる。

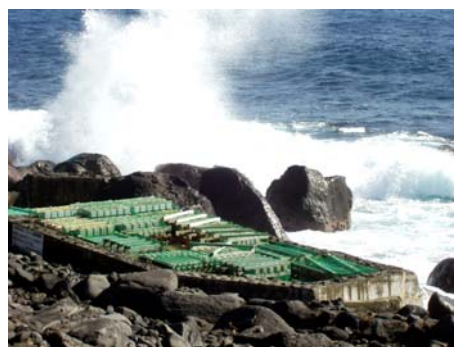
写真-1 海洋曝露試験場の状況

において実施した。この海洋曝露場は波打ち際に設置されており、ここで曝露される試験体は、満潮時には波で洗われ、干潮時にも前面に岩礁があるために常時海水飛沫を受ける極めて厳しい環境である(写真-1)。なお、この環境条件を把握するため、曝露場より約10m内陸寄りの岩場に設置した飛来塩分測定器(土研式)により1993年9月～1996年8月まで測定した年間飛来塩分量は400～800Clmg/dm²であった⁴⁾。近接の網代測候所の2001年12月～2004年11月までの月平均気温の変動は、6～27℃であり、年間の平均気温は16.3℃であった。

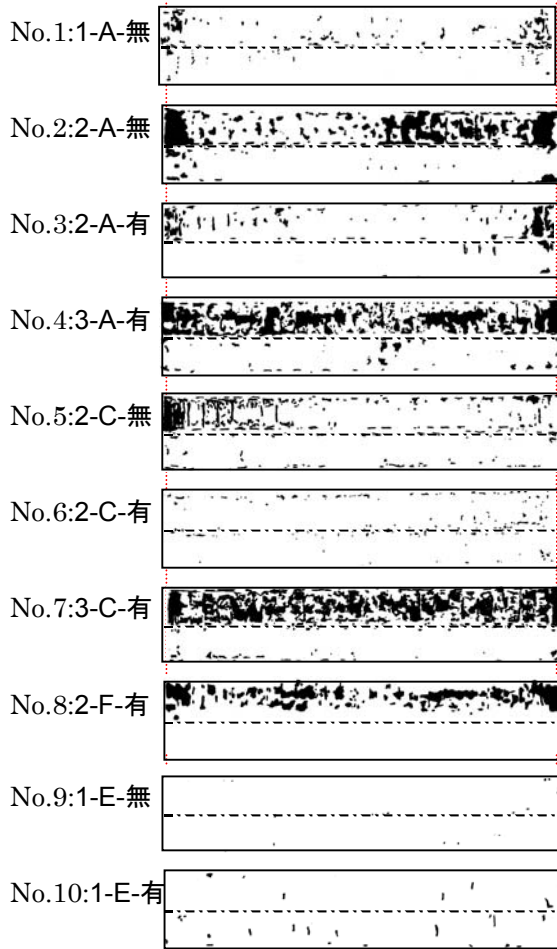
図－2 鉄筋腐食の状況(全面補修，補修無し)

図-2に全面的に補修したA, C, F試験体および補修を行っていないE試験体の鉄筋腐食状況を示す。ここでは取り出した2本の鉄筋のうち1本の状況を示し、一点鎖線より上半分が反かぶり側、下半分がかぶり側を表している。A, C, F試験体では、いずれもかぶり側に比べ、反かぶり側の方が腐食が卓越していた。これは、曝露1年後の観察結果と同様の傾向である。

また、マクロセルを想定した下面中央部のみ補修した供試体と下面全部を補修した供試体の腐食面積率の差は小さいものの、**図-2** (No.1) および**図-3** (No.11) に示すように両者の腐食の発生位置は異なっていた。

3.1 節に記したように、下面全部を補修したすべての A,C,F 供試体は、反かぶり側の腐食が卓越していた。

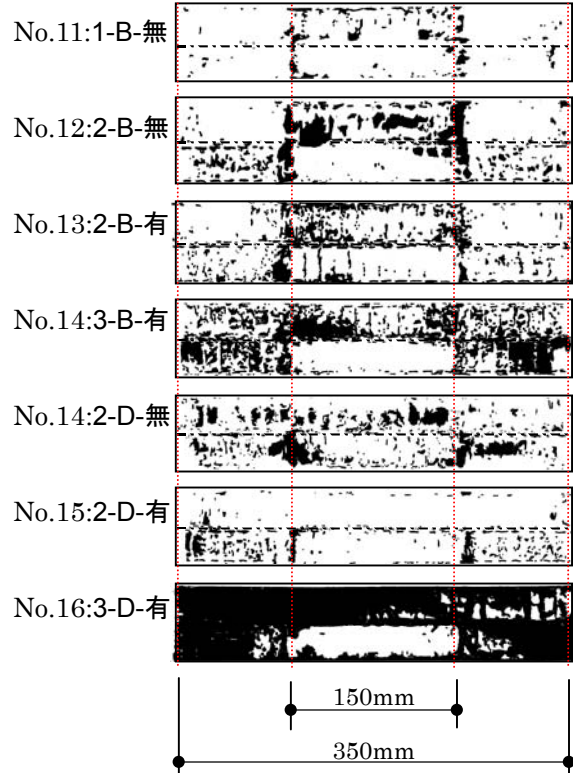
図－3 鉄筋腐食の状況(部分補修)

図-3に供試体の中央部を部分的に補修したB, D試験体の鉄筋の腐食状況を示す。

すべての試験体について、補修部との境界面にマクロセルによると思われる腐食が発生していた。特にB試験体では曝露1年時の観察結果と同様に、鉄筋の全周に腐食の発生が見られた。

また、曝露材齢1年時の観察結果では、補修部の鉄筋にはほとんど腐食が見られなかったが、今回の結果では、A, C試験体と同様に反かぶり側に腐食が進行していた。

一方、供試体の中央部を補修した B,D 供試体は、かぶり側と反かぶり側の腐食面積率がほぼ等しくなっており、A,C,F 供試体とは異なる傾向を示した。しかし、補修部では A,C,F 供試体と同様に反かぶり側の腐食面積が大きいことから、補修をしていない部分では補修部とは逆に、かぶり側の方が腐食が卓越していると言える。

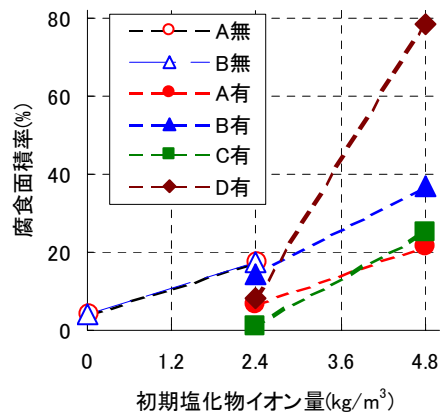
図－4 初期塩分量と腐食面積率

供試体に混入した塩化物イオン量と腐食面積率の関係を図－4に示す。初期の塩化物イオン量が多いほど腐食面積率が大きくなった。

このことは鉄筋の裏まではつりとの適切な補修方法を行った供試体においても同様であり、補修を行った供試体は、いずれも内在する塩分が多いほど再劣化が起きやすくなることを示している。

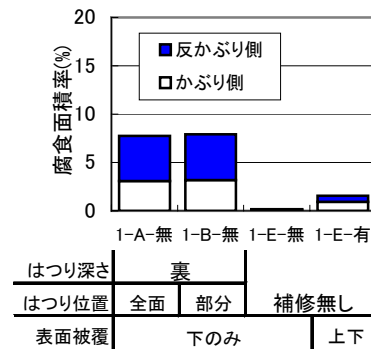
図-5 補修条件と腐食面積率 ($\text{Cl}^-0\text{kg/m}^3$)

図－5～6に各供試体の腐食面積率を示す。この図ではかぶり側と反かぶり側の腐食面積率の値をそれぞれ累計している。したがって両側がすべて腐食している場合、グラフの腐食面積

初期塩分を混入していない供試体の腐食面積率を図－5に示す。いずれも10%以下と少ないが腐食が生じている。特に断面補修を行わない供試体はほとんど腐食していないのと比較して、断面補修を行った供試体は腐食面積が大きかった。このことは、塩分を含有していない健全なコンクリートをはつって断面修復材により補修した場合、補修しない場合と比べてかえって劣

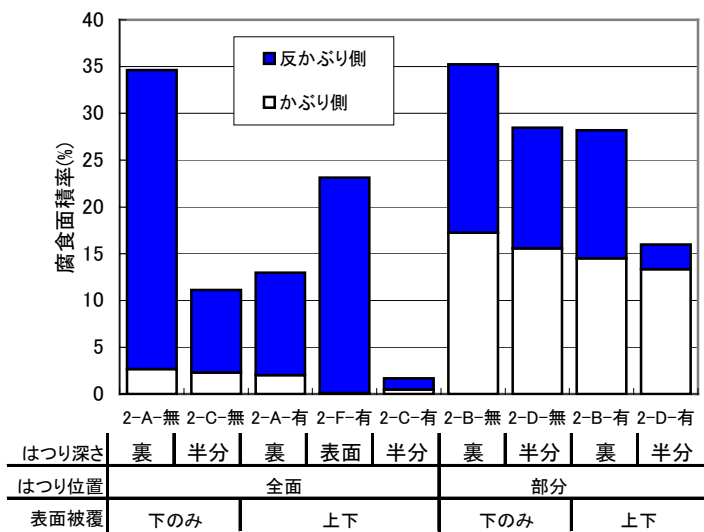
図-6 補修条件と腐食面積率 ($\text{Cl}^-2.4\text{kg/m}^3$)

図-6において、はつりの深さおよび位置の条件が等しい供試体間で比較すると、補修方法に関わらず、上下面被覆されたものは上面の被覆がないものと比べて腐食面積率が小さくなった。

これは、上面被覆がない場合、水分や酸素等の腐食因子の浸入により腐食が促進されたことによるものと考えられる

初期の塩化物イオン量が 2.4kg/m^3 の場合、塩分を含んだコンクリートを鉄筋裏まではつた供試体は、鉄筋の半分位置までしかはつらなかつた供試体に対して腐食面積率が大きくなった。この傾向は曝露1年目に部分補修をした B,D 試験体で観察されているが、今回は全面を補修した A,C 試験体についても同様であった。

はつり深さが A, C 試験体のほぼ中間値である F 試験体は、はつり深さ以外の条件が等しい A, C 試験体と比較して腐食面積率が大きくなった。このことは曝露 1 年目の結果と同様である。

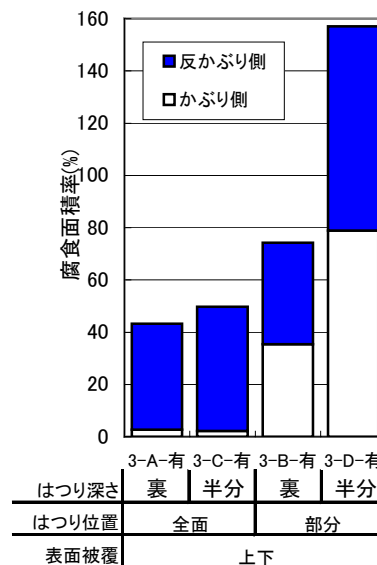
図-7 補修条件と腐食面積率 ($\text{Cl}^-4.8\text{kg/m}^3$)

一方、初期塩化物イオン量が比較的大きい 4.8kg/m^3 の場合は、はつり深さが大きい方が腐食面積率が小さくなり、初期塩化物イオン量 2.4kg/m^3 の場合と異なる結果となった。
