論文 部分断面修復で施工した鉄筋コンクリートの補修評価に関する一考察

要旨:本研究は,塩害で劣化した鉄筋コンクリート構造物を補修した後に生ずる再劣化の原因とその対策を明らかにすることを目的に実施しているものであり,本論文は,部分断面修復した鉄筋コンクリート試験体を10年間海洋環境下に暴露し,その時の鉄筋腐食状況を観察・分析した結果について考察した。その結果,母材コンクリートの塩分量の有無に関わらず,断面修復材との境界近傍での鉄筋が局部腐食する現象が認められた。その局部腐食が生ずる範囲は,それら境界から概ね10mmの範囲であることが分かり,補修を実施する場合には,その部分の再劣化対策が重要であることを示すことができた。

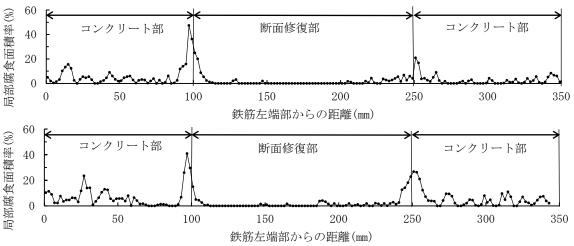
図-3 鉄筋腐食分布の測定結果(試験体 No. 2)

端部からの距離と局部腐食面積率の関係を**図**-3に示した。この図より、断面修復をした中央部分の 150mm 区間はほとんど腐食しておらず、その両側 100mm 区間のコンクリート部分は僅かながら腐食が認められる。そして、断面修復部とコンクリート部の境界部分である 100mm の位置と 250mm の位置が局所的に大きな腐食を示していることが分かる。

これらの局部的な腐食を考察するため、**図-2**に示した鉄筋2本の腐食トレースの画像を用いて、鉄筋の長さ方向2mmごとの腐食面積率(局部腐食面積率と称す)を計測し、エポキシ樹脂塗装部分を除いた鉄筋

また、図-3において、鉄筋の左右の位置や鉄筋 2本間での局部腐食面積率に若干の違いが認められる。これは、鉄筋の腐食分布傾向や測定方法のバラツキの影響であると考えられる。そこで、鉄筋1本あたりの左右の測定値および鉄筋2本の測定値の合計4測定値の平均で局部腐食面積率を評価することとした。全試験体における局部腐食面積率の分布は図-4に示すとおりである。これは、鉄筋半分の長さ175mmとして、鉄筋左端部からの距離と局部腐食面積率の関係として示したものである。断面修復部とコンクリートの境界が100mmの位置に相当し、左側がコンクリート部、右側が断面修復部に相当する。

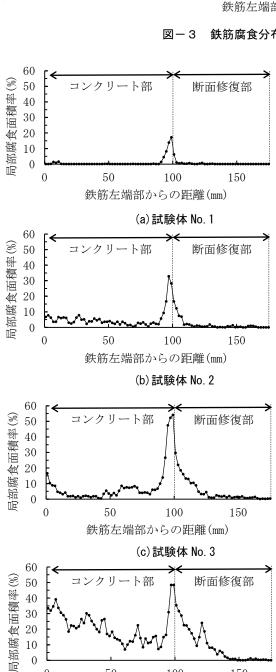
(d)試験体 No. 4

図-4 鉄筋腐食分布図

図ー4から、局部腐食面積率の極大値は、いずれの試験体においても、断面修復部とコンクリート部の境界近傍に生じている。この極大値は、境界には一致しておらず、ややコンクリート側に位置しているように見受けられる。この局部腐食面積率の分布は、極大値を頂点として、コンクリート側および断面修復側の内部に向かって減少している傾向が認められる。図ー4(a)は、母材コンクリートに塩化物イオンが内在していない試験体であるが、この場合においても、内在塩化物イオンが存在する他の試験体と同様、断面修復部とコンクリート部の境界において局部腐食が生じている。このように、塩化物イオンが内在していない場合でも局部腐食が生じていることから、補修材で断面修復することで、コンクリートと同一材料でないことに

なお、コンクリート部における局部腐食面積率は、 母材コンクリートに内在する塩化物イオン量が多いほど大きくなる傾向が認められる。また、同時に、断面 修復部分の端部の局部腐食面積率がやや大きくなる傾向がある。これは、母材コンクリート側の内在塩化物 イオンが断面修復材へ拡散・到達しなくても、鉄筋に 沿った塩化物イオンの浸透によって生ずる影響と考え られる。

前述した**図-4**を俯瞰すると,断面修復部とコンク リート部の局部腐食面積率は,それら境界近傍で極大 値を示し,その部分を頂点とした三角形の形状を呈し ている。このような性状を利用して,局部腐食面積率 が極大を示す位置や局部腐食の幅を次のような方法で 算定することとした。

図-5に示したように、図-4の鉄筋腐食分布図から、コンクリート部と断面修復部の境界近傍における局部腐食面積率の極大値を含むコンクリート側と断面修復側の三点を一次関数で近似(腐食近似直線と称す)する。そして、この腐食近似直線から局部腐食面積率の極大値、その位置および Y=0 となる範囲(局部腐食幅と称す)を求める。

図-8は、コンクリートの塩化物イオン量と、腐食近似直線の傾きとの関係を示したものである。この腐食近似直線の傾きは、図-4より、コンクリート側あるいは断面修復側のどちらかで異なるような傾向が認められないため、コンクリート側と断面修復側との絶対値の平均とした。そして、コンクリートの塩化物イオン量とをべき乗関数で近似した。この近似した腐食近似直線の傾きと、図-6の局部腐食面積率の極大値の位置(コンクリート側へ2mm)を用いて、図-5に示した局部腐食幅を求めることとする。その結果が図ー
