論文 鉄筋の腐食したRC構造物の耐荷性能および補修効果に関する実験的研究

要旨：柱の耐荷性能への鉄筋腐食の影響および鉄筋腐食した柱の補修効果に関する知見を得ることを目的に、水平交番載荷試験を行った。電食により軸方向鉄筋を腐食させた柱試験体および電食により腐食させた鉄筋をはつり出して切除し、柱基部で同径の鉄筋を突合せアーク溶接継手により補修した試験体を用いた。載荷試験の結果、腐食させた柱は、腐食無しの柱に比べ、耐力・変形性能とも大きく低下し、補修した柱は、腐食無しの柱とほぼ同じ耐力・変形性能を示すことがわかった。

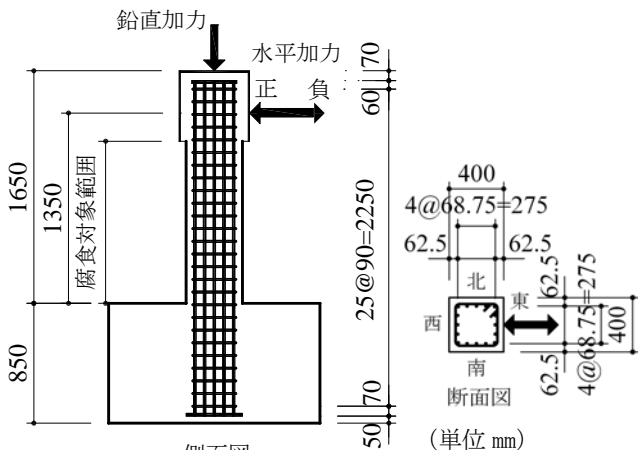
図-1 試験体の形状

試験体の形状を図-1に、試験体の諸元を表-1に示す。試験体の断面寸法は400×400mm、柱基部から載荷点まで1350mmであり、曲げ破壊（材料試験値による曲げせん断耐力比2.0）するように設計した。

キを押し出す方向に載荷した時を「正載荷」、引き戻す方向に載荷した時を「負載荷」と記す（図-1 参照）。

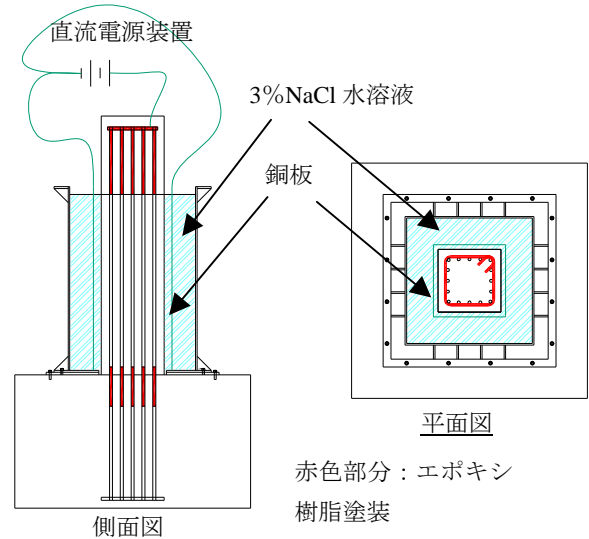
図-2 電食概念図 (CASE-2,3)

電食の概念図を図-2に示す。試験体の柱の周囲に塩化ビニール製の水槽を設置し、内部に海水相当の3%塩化ナトリウム水溶液を満たした。試験体から約30mmの離隔を取って設置した銅板(厚さ1mm)を直流電源装置の陰極に、軸方向鉄筋に繋いだリード線を柱試験体頭部から出し、陽極側に接続し印加した。

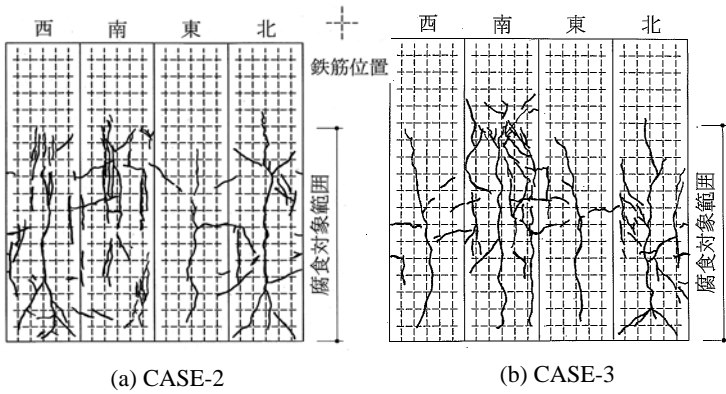
図-3 電食終了時のひび割れ状況

電食終了後の試験体のひび割れ状況を図-3に示す。

ひび割れは、CASE-2、CASE-3のいずれも部材軸方向

が卓越し、柱中央付近や柱隅角部の軸方向鉄筋付近に生じている。ひび割れ幅はCASE-2が最大1.1mm(西面)、CASE-3が最大1.5mm(南面)であった。

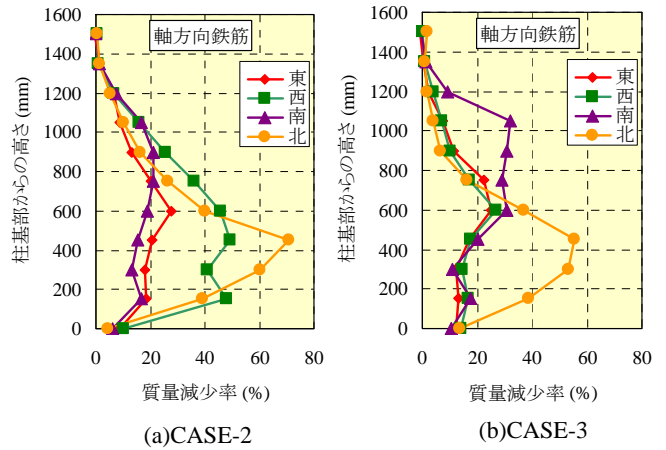
図-4 鉄筋の腐食状況

鉄筋の腐食状況を表-4に示す方法で算出した質量減少率で評価した。図-4に軸方向鉄筋の質量減少率を東西面は各5本、南北面は各3本の平均値で示す。表-5にCASE-2, CASE-3における軸方向鉄筋および帯鉄筋の質量減少率を、全体、東西南北の各面ごとに示す。全体は、腐食範囲内の全ての軸方向鉄筋あるいは帯鉄筋の質量減少率の平均値である。東西面は各5本、南北面は各3本の軸方向鉄筋の質量減少率の平均値である。

軸方向鉄筋の腐食状況は、図-4(a)に示すように、柱基部から約700mmまでの区間がその上部に比べ若干腐食量が多い。また、西面と北面が東面と南面よりも腐食量が多くなっており、腐食量にばらつきがある。このような腐食量のばらつきは、鉄筋の腐食に伴いかぶりコンクリートがひび割れると通電し易くなり腐食が進行するため、ひび割れ発生時期の差異やひび割れ幅等のひび割れ性状の違いによる影響と思われる。

軸方向鉄筋の腐食状況は、図-4(b)に示すように、南

面以外は、柱基部から約700mmまでの区間がその上部に比べ若干腐食量が多い。南面については、柱基部から約600~1000mmの区間の腐食量が多くなっている。また、北面と南面の腐食量が他の面に比べ、腐食量が多くなっている。

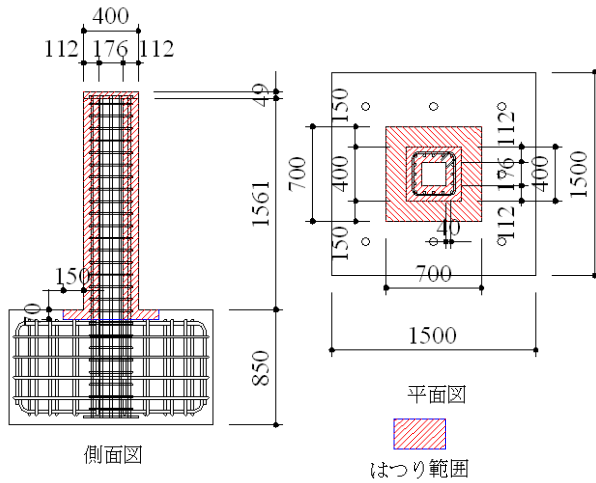
図-5 ウォータージェットによるはつり範囲

CASE-3の電食終了後、図-5に示すように、ウォータージェットにより劣化したコンクリートを、溶接治具の設置に必要な離隔を考慮して軸方向鉄筋の裏側40mmまではつり、柱基部において全ての軸方向鉄筋を切断した。次に、同径の鉄筋を突合せアーク溶接により接続し、帯鉄筋を配筋した後、補修前の柱と同じ断面寸法となるよ

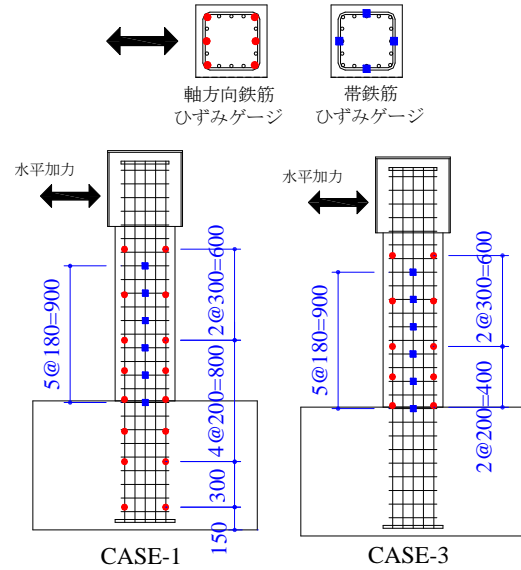
図-6 鉄筋のひずみゲージ位置図

図-6 に鉄筋のひずみゲージ位置を示す。Case-3 のひずみゲージは、補修時に貼付した。

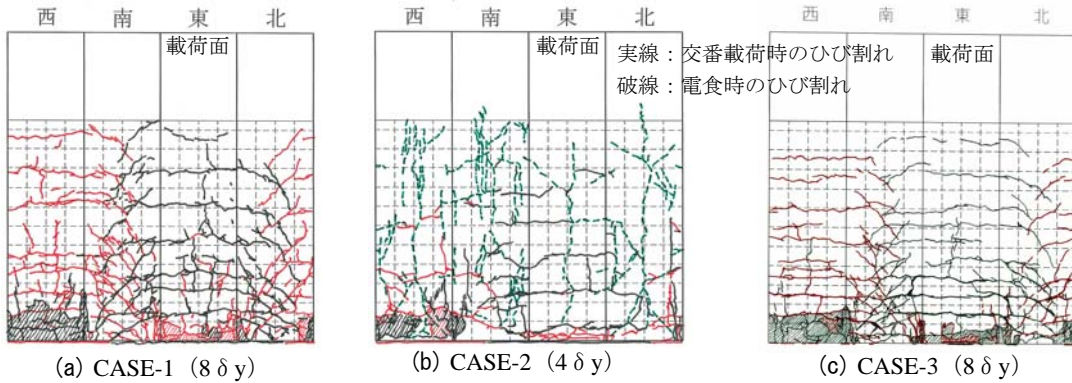
図-7 交番載荷試験時のひび割れ状況

CASE-1 は、図-7(a)に示すように、水平方向の曲げひび割れの発生とせん断方向のひび割れが発生するが、軸方向鉄筋の降伏後もせん断破壊せず、6~8 δy で柱基部の軸方向鉄筋の座屈に伴うかぶりコンクリートのはらみ出し・剥落を生じ荷重が低下する曲げ破壊であった。

CASE-2 は、図-7(b)に示すように、腐食ひび割れと軸方向鉄筋の腐食による付着強度の低下により水平方向の曲げひび割れおよびせん断方向のひび割れの発生が少ない。

CASE-3 は図-7(c)に示すように、曲げひび割れとせん断ひび割れの発生状況に CASE-1 と大きな差異はない。CASE-1 とほぼ同じような破壊性状を示し、6~8 δy で柱基部の軸方向鉄筋の座屈に伴うかぶりコンクリートのはらみ出し・剥落を生じ荷重が低下する曲げ破壊であった。

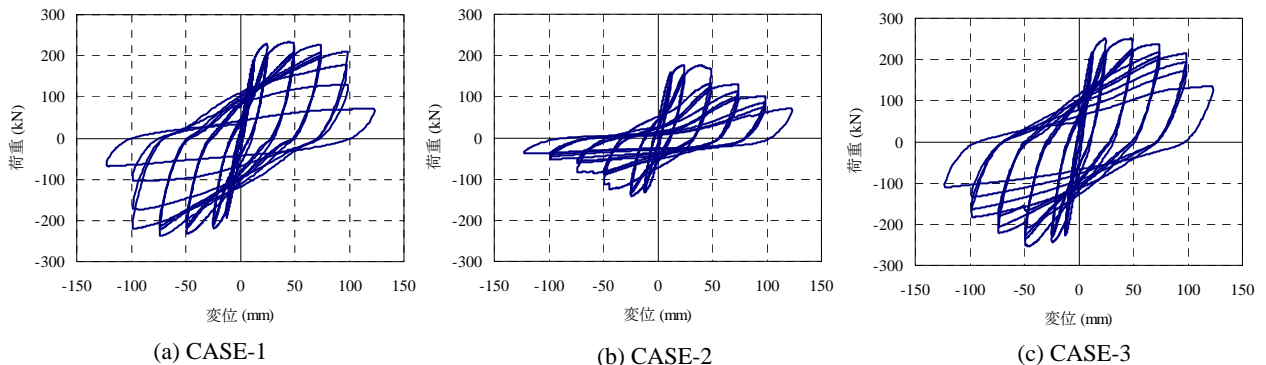
図-8 水平荷重-水平変位関係

図-8 に荷重-変位関係を示す。荷重-変位曲線における履歴性状は、CASE-1 は図-8(a)に示すように、紡錘型で吸収エネルギーの大きい形状を示し、終局変位は 8 δy 程度と、変形性能も良好である。

CASE-2 は図-8(b)に示すように、1 δy の時点から CASE-1 に比べ、荷重が小さい。2 δy までは、正載荷と負載荷で荷重の違いはあるが、軸方向鉄筋の降伏後、荷重が低下せずに変形が大きくなる CASE-1 と同様の履歴性状を示した。正載荷と負載荷における荷重の違いは、表-4 に示したように、負載荷時に引張り側となる西面の軸方向鉄筋の腐食量が東面に比べ大きいことから、鉄筋腐食による鉄筋断面の減少の影響が大きいと考えられる。4 δy の 1 サイクル目の負載荷で軸方向鉄筋 (西側)

CASE-3 は図-8(c)に示すように、CASE-1 と同様に紡錘型で吸収エネルギーの大きい形状を示した。8 δy において繰り返し荷重による荷重低下が顕著となり、10 δy

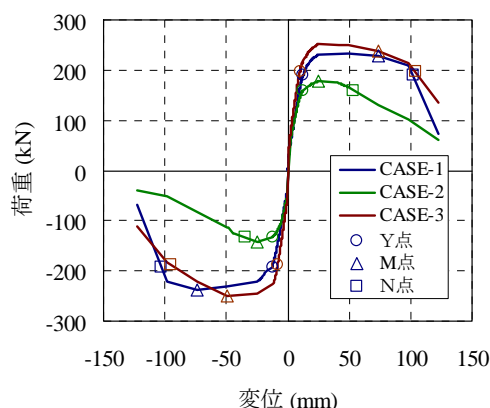
図-9 荷重-変位曲線の包絡線

図-9 に各試験体について荷重-変位曲線の包絡線を示す。図には、Y点(部材降伏点)、M点(最大荷重点)、N点(終局点)を丸印等で示す。表-6 に各試験体の載荷試験結果を示す。

図-9、表-6 より、CASE-2 の降伏荷重は、正載荷時においてCASE-1 に比べ約80%に、負載荷時において約70%に低下している。最大荷重は、正載荷時においてCASE-1 に比べ約80%に、負載荷時において約60%に低下している。降伏荷重および最大荷重の低下は、腐食による鉄筋断面の減少および鉄筋とコンクリート間の付着強度の低下の影響と考えられる。終局変位は正載荷時において、CASE-1 の34%、負載荷時において53%と大きく変形性能が低下している。

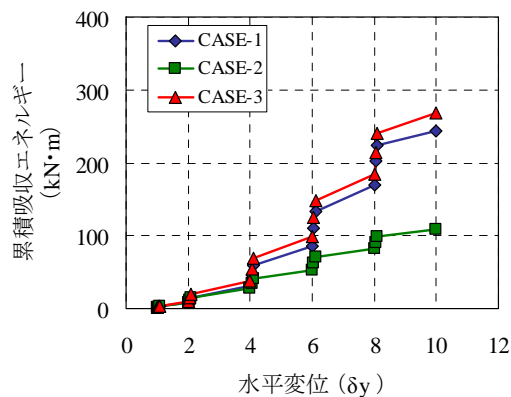
図-10 累積吸収エネルギー

図-10 に各試験体について、各載荷ステップにおける荷重-変位関係から算出した累積吸収エネルギーを示す。

図-10 より、CASE-2 の累積吸収エネルギーは、CASE-1 に比べ、軸方向鉄筋が破断した $4\delta y$ 以降小さくなっている。10 δy における累積吸収エネルギーは、CASE-1 の半分以下である。
