## 論文 せん断補強筋および主筋の腐食が RC 部材のせん断耐荷特性に与える 影響

佐藤 吉孝<sup>\*1</sup>・山本 貴士<sup>\*2</sup>・服部 篤史<sup>\*3</sup>・宮川 豊章<sup>\*4</sup>

要旨:鉄筋腐食が RC 部材のせん断耐荷特性に与える影響について知見を得ることを目的として,せん断補強筋あるいは主筋の腐食を電食によりモデル化した RC はりの載荷実験を,腐食量ならびにせん断補強筋比を要因として行った。せん断補強筋が腐食した RC はりに斜めひび割れが発生する状況では,軽微な腐食段階においてもせん断耐荷力が低下する可能性がある。一方で,主筋が腐食した RC はりでは,引張主筋の腐食と腐食ひび割れによって付着が低下したことにより形成されたと考えられるアーチ的な耐荷機構によって,耐荷力が増加するとともに,エネルギー吸収能が大きくなる可能性があることがわかった。

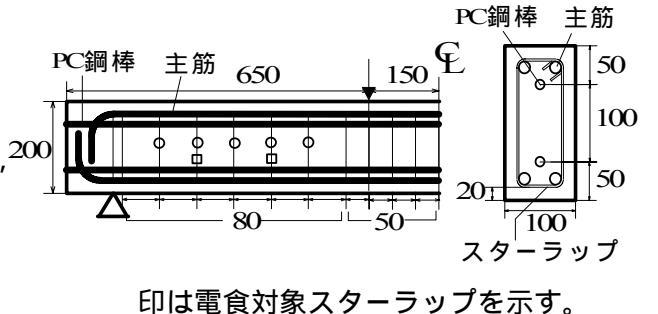
p<sub>w</sub>=0.40%では 印のスターラップを除く。 図 - 1 せん断補強筋シリーズ 供試体の断面形状・寸法

せん断補強筋シリーズの供試体形状・寸法を 図 - 1 に示す。せん断破壊を先行させるための 曲げ耐力増加を目的として,断面高さ 50mm, 150mmの位置に PC 鋼棒(B 種 1 号, \$13mm)を 無緊張で用い,グラウトを注入した。図 - 1 中 の 印で示したスターラップを電食対象とし, これらを直列に接続して通電した。次に,主筋 シリーズの供試体形状・寸法を図 - 2 に示す。圧 縮鉄筋を含むすべての主筋を電食対象とした。

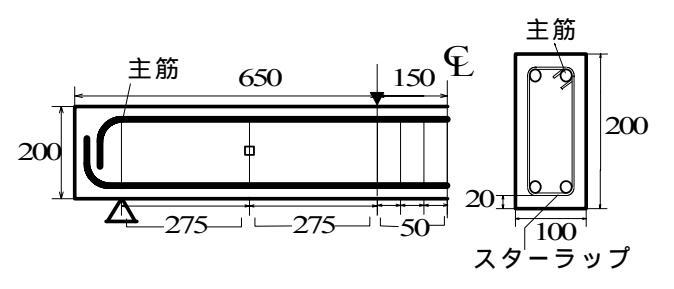
p<sub>w</sub>=0.23%では 印のスターラップを除く。 図 - 2 主筋シリーズ 供試体の断面形状・寸法

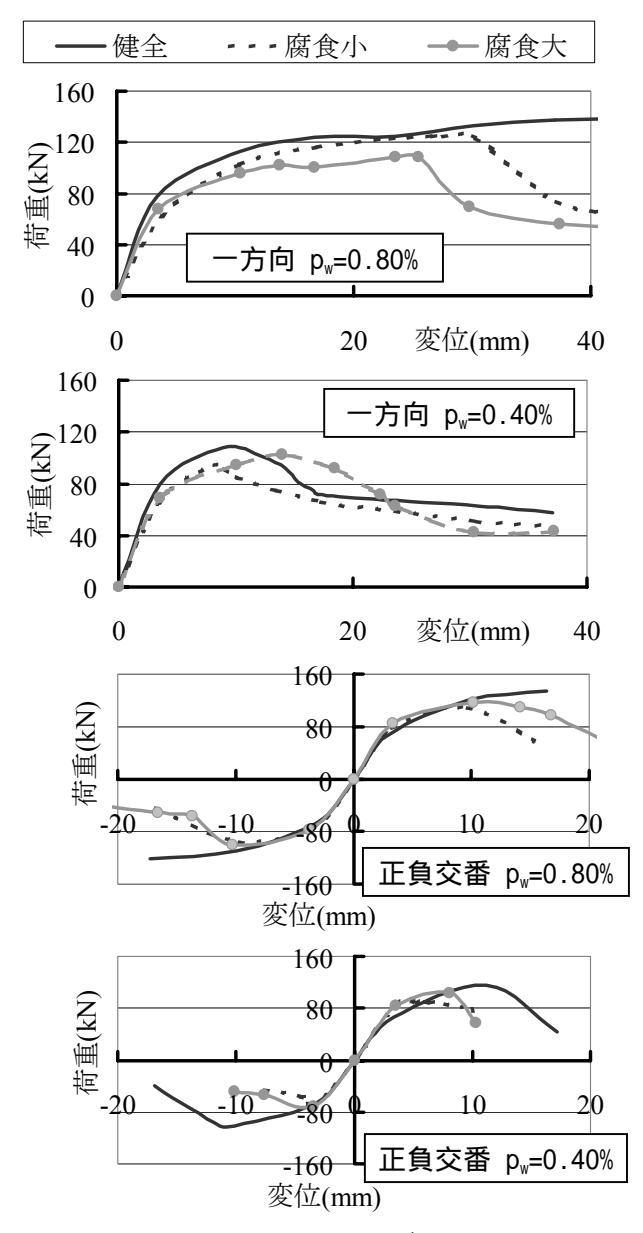
各供試体の荷重-変位曲線の包絡線を図 - 3 に , 一方向載荷の終局時ひび割れ図を図 - 4 に示す。

電食後の供試体には,スターラップに沿った 腐食ひび割れは確認できたが,主筋に沿った腐 食ひび割れは見られず,また載荷後の供試体内 部観察から,主筋の腐食は認められなかった。

一方向載荷,pw=0.80%の健全供試体は曲げ破 壊を生じた。また,一方向載荷,pw=0.40%の腐 食量大は顕著な斜めひび割れが見られず,せん 断スパン内の主筋付近に軸方向ひび割れが発生, 進展することで荷重低下が生じた。主筋に沿っ た腐食ひび割れは見られなかったが,スターラ ップの上縁奥行き(幅)方向の部分が腐食するこ とで,かぶり方向だけでなく,軸方向(図-5中 スターラップ点線囲み部分の紙面垂直方向)に も内部の潜在的な腐食ひび割れが存在し,これ が荷重の増加とともに進展した可能性がある。 正負交番載荷,pw=0.80%の腐食量大も同様の傾 向が見られた。これら以外は,斜めひび割れが 拡大し,斜め引張破壊を生じた。ただし,いず れもせん断補強筋の破断は見られなかった。

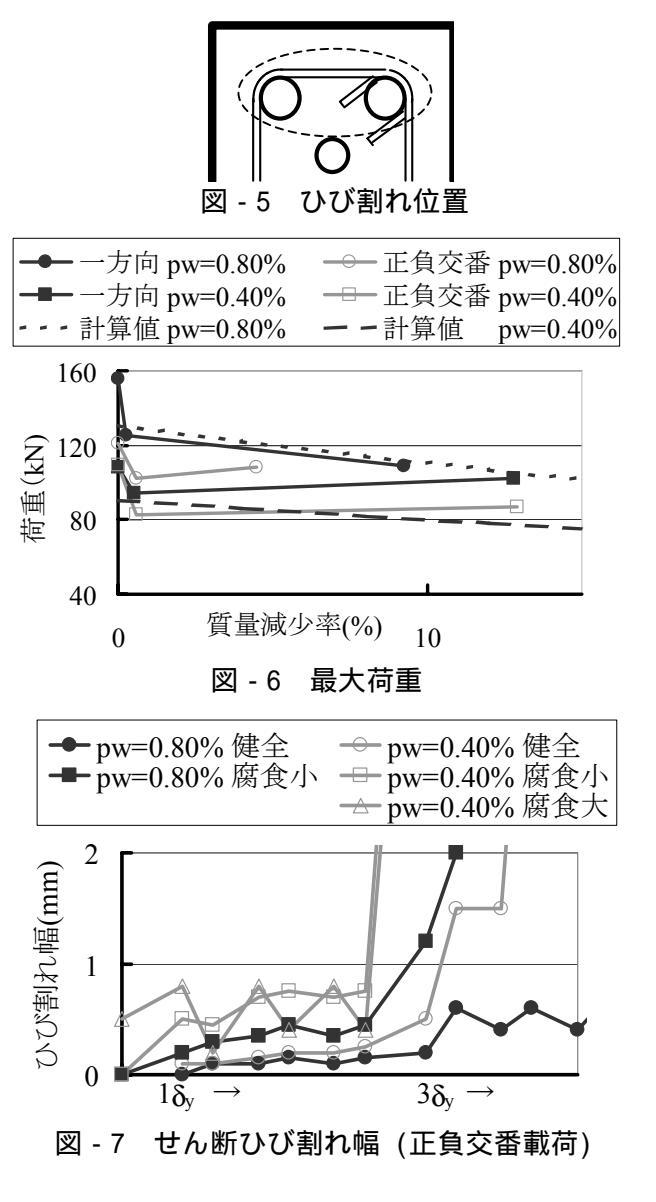
正負交番載荷供試体でのせん断ひび割れ幅の 挙動を図 - 7 に示す。

せん断ひび割れ幅は,定変位繰返し中の最大 変位時に,せん断スパン中央付近においてクラ ックゲージを用いて測定したものである。なお, 正負交番載荷,p<sub>w</sub>=0.80%の腐食量大の挙動は, 他とひび割れ性状が異なったため省いた。

腐食供試体の方が,健全に比べて早期にひび 割れ幅が拡大している。せん断補強筋の腐食と 腐食ひび割れにより,せん断補強筋とコンクリ ートのすべりが大きくなり,斜めひび割れが拡 がりやすくなったと考えられる。これによって,

コンクリート負担せん断力の低下が生じたと推察される。また,pw=0.40%の腐食量小と大の挙動はほぼ同じ傾向であり,腐食量小と大の最大荷重に差が見られなかった結果と一致する。

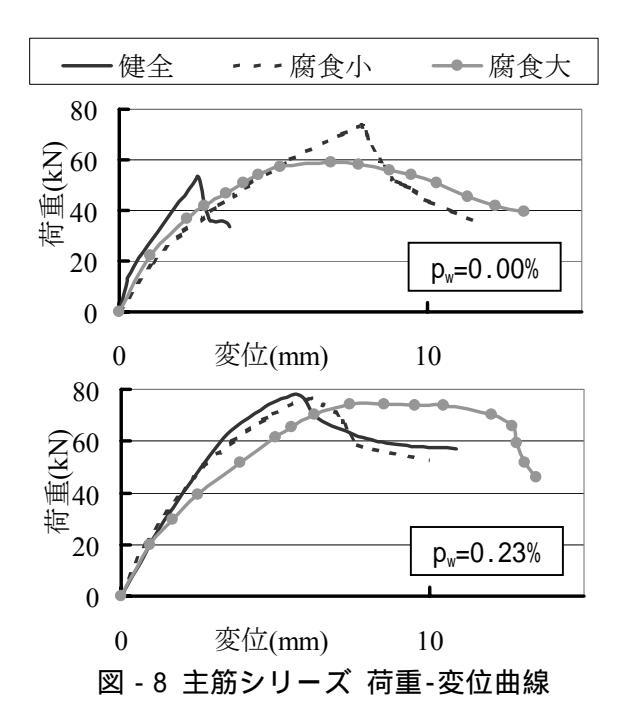
各供試体の荷重-変位曲線を図-8に,終局時 のひび割れ図を図-9に示す。

電食後の供試体には,主筋に沿った腐食ひび 割れは確認できたが,スターラップに沿った腐 食ひび割れは見られず,また載荷後の供試体内 部の観察から,スターラップの腐食は認められ なかった。

健全供試体では斜め引張破壊を生じたが,腐 食供試体では,斜めひび割れの下端が主筋に沿 った腐食ひび割れにつながり,これが変位の増 加とともに進展することで荷重低下が生じた。

また,剛性は腐食供試体の方が小さくなる傾向にあった。主筋の断面欠損,腐食ひび割れおよび主筋とコンクリートの付着劣化が影響していると考えられるが,エネルギー吸収能力としては増加する耐荷機構になっているといえる。

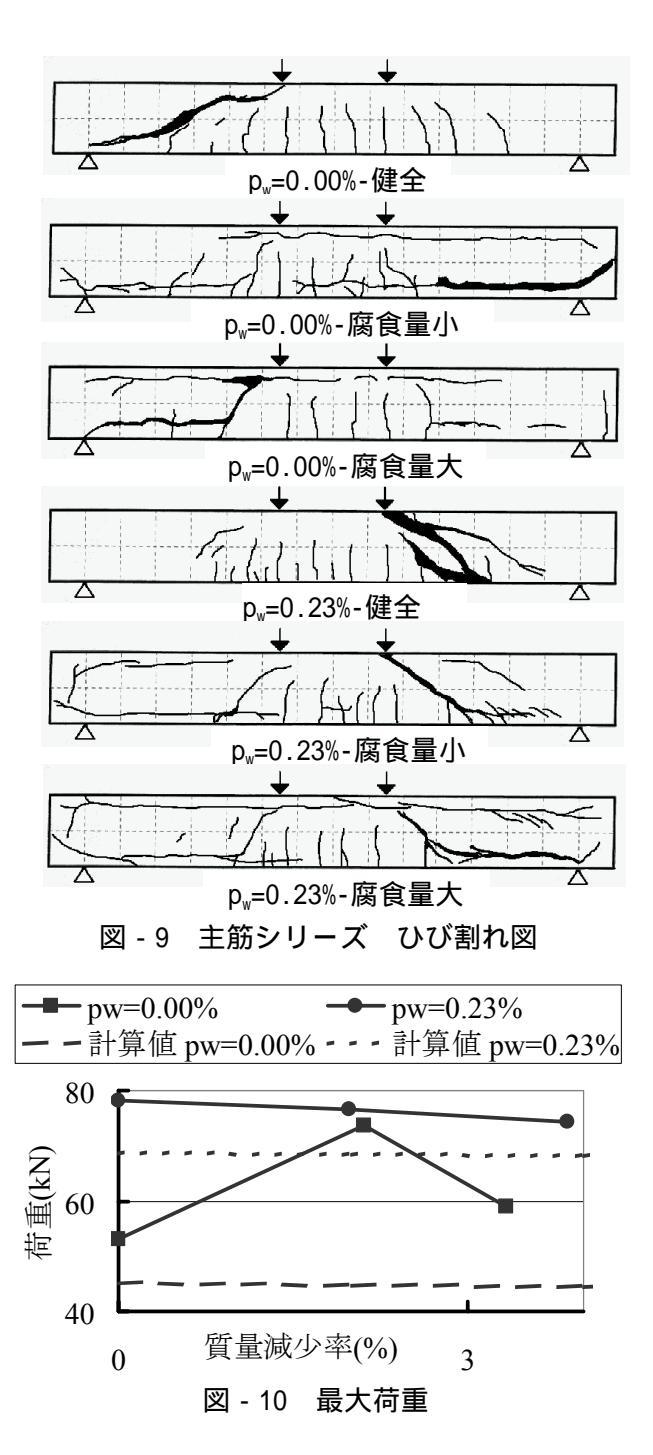
主筋の質量減少量が最大荷重に与える影響を 図 - 10 に示す。また,主筋の質量減少率を断面

欠損率と仮定し,2.1(2)で示したせん断耐力式 を用いた計算値をせん断補強筋比ごとに併せて 図中に破線で示した。

pw=0.23%の腐食供試体の最大荷重は健全よ り若干小さい。しかし,pw=0.00%の腐食供試体 の最大荷重は健全より大きくなった。主筋の断 面欠損を考慮した計算値は,腐食量による変化 は小さいが,実験では,主筋の腐食と腐食ひび 割れによって主筋の付着が低下したためにアー チ的な耐荷機構となり<sup>4)</sup>,耐荷力が増加した。

しかし、 $p_w$ =0.00%の質量減少率 3.3%の最大荷 重が、質量減少率 2.1%のものよりも低下した。 アーチ的な耐荷機構には圧縮域コンクリートの 軸方向耐荷力が必要である。今回、圧縮鉄筋も 腐食の対象となっており、圧縮鉄筋の腐食にと もなう腐食ひび割れが、アーチ機構による耐荷 力を低下させる一因となっていると考えられる。 これに対し、 $p_w$ =0.23%では、質量減少率 3.9% のものが同程度の耐荷力となっている。圧縮域 コンクリートの腐食ひび割れの状態が  $p_w$ =0.00%と異なっていた可能性があるととも に、スターラップが存在することで、引張主筋 のダウエル作用の低下と腐食ひび割れの軸方向 への進展が抑制されたものと考えられる。

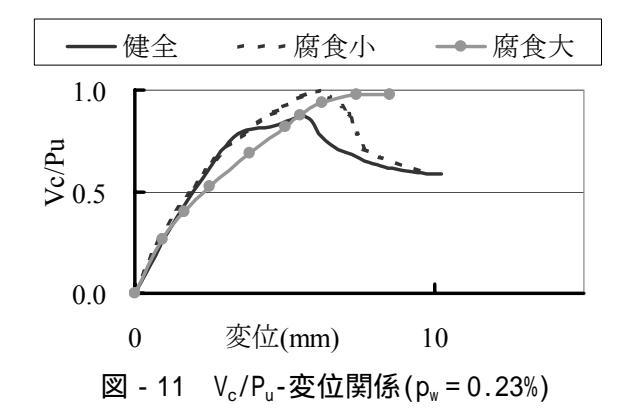
そこで,  $p_w$ =0.23%の供試体についても, せん 断補強筋ひずみを用いて算出したせん断補強筋 負担せん断力と全荷重の差から求められるコン クリート負担せん断力  $V_c$ と変位の関係を求め, その耐荷機構を検討した。結果を図 - 11(縦軸は  $V_c$ と最大荷重  $P_u$ の比)に示す。これより, 健全 供試体のコンクリート負担せん断力は最大約 8 割となっている。対して,腐食供試体ではせん 断補強筋にほとんど力が作用せず,ほぼ全荷重 をせん断補強筋以外の部分で負担しているよう であり,図-8の $p_w$ =0.00%供試体の荷重-変位曲 線と同様の傾向になっていることがうかがえる。
