# 論文 ひび割れを有する鉄筋コンクリ - ト壁部材の光ファイバによるモニ

# タリング

要旨:近年コンクリート構造物のモニタリング技術として注目を浴びている3本の光ファ イバを撚った光学ストランドと,一般的に用いられているパイ型変位計を用い,ひび割れ を有している鉄筋コンクリートの壁部材を対象として,気温の変動によるコンクリートの ひび割れ幅の挙動やひずみ傾向に対する検討を行った。その結果光学ストランドの計測値 のみからひび割れ発生を検知できる可能性があること,ひび割れの原因となるひずみの方 向が確認できる可能性があることが分かった。

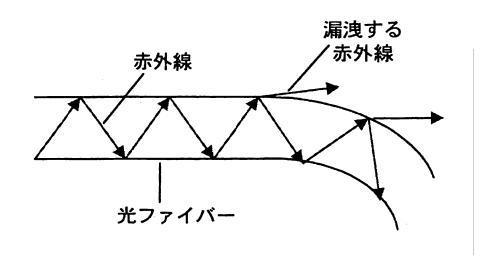
図 - 2 光学ストランドの測定原理<sup>1)</sup>

約1/20と大変小さいため,光学ストランドに対 して働く温度応力は考慮する必要がないと考え られている。図 - 1 に光学ストランドの測定原 理を示す。光学ストランド中を通過する光が, その通路に曲り(ベンディング)があるとその 場所で光が外部に漏れることにより, 光ファイ バ内の光の強度が減少する現象を積極的に応用 している。即ち光学ストランド端子間の伸縮量 が変化すると,より合わせた光ファイバの屈曲 状態が変化し、光の強度に変化を生ずるために, 計測を行いたい構造物全体の挙動を計測・モニ タリングすることが出来る<sup>1)</sup>。図-2 に測定シ ステムの構成を示す。システムの構成は,光学 ストランド及び2個の固定プレートからなる光 学センサ部,光学ストランド内を通過する赤外 線の漏洩量を電圧出力する光 - 電気変換器及び データ収集及び通信を行うパソコンとモデムか ら構成されている<sup>1)</sup>。

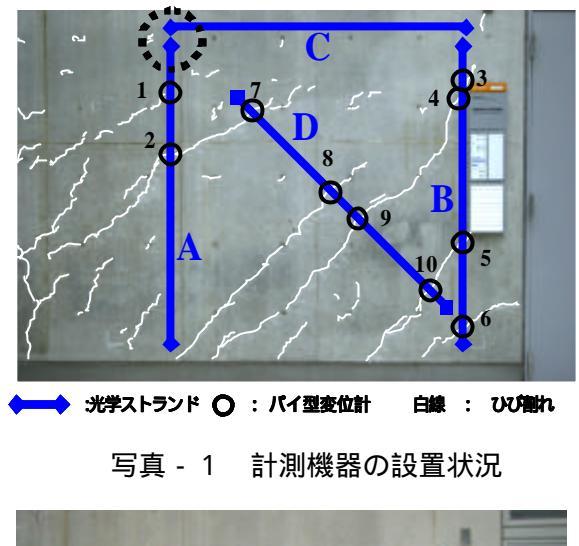
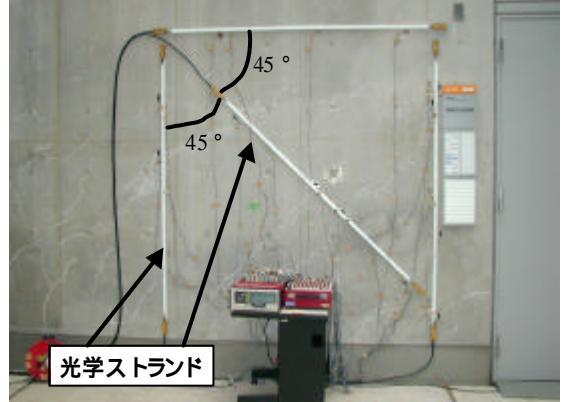
写真 - 1 に計測機器の設置概要,写真 - 2 に 計測機器の取付け状況を示す。今回計測で用い た光学ストランドの測定長さは 2.0m で使用本

写真-2 計測機器の取付け状況 数は4本である。温度や荷重の影響によるコン クリートの挙動を直接計測できるように,アン カーでコンクリートに設置した固定プレートに 光学ストランドを設置した。従来のひずみゲー ジやひずみ計は局所的な変形計測は出来るのに 対して,光学ストランドは全体的な挙動の計測 に向いていることから,光学ストランドAと光 学ストランドD,光学ストランドCと光学スト ランド D の角度をそれぞれ 45°とし,計測範囲 の主応力の角度を計算できるように設置を行っ た。パイ型変位計(標点距離:50mm)は光学ス トランドがひび割れをまたぐ箇所に設置を行っ た。通常ひび割れ幅はひび割れに直交する幅と されているが,今回は光学ストランドの計測値 との比較を行うために,光学ストランド設置方 向と平行して設置している。また本計測に用い た構造物は平成 11 年に竣工された首都圏にあ る鉄筋コンクリート構造物の壁部材を対象とし ており,塩害や降雨による水分の影響は考慮す

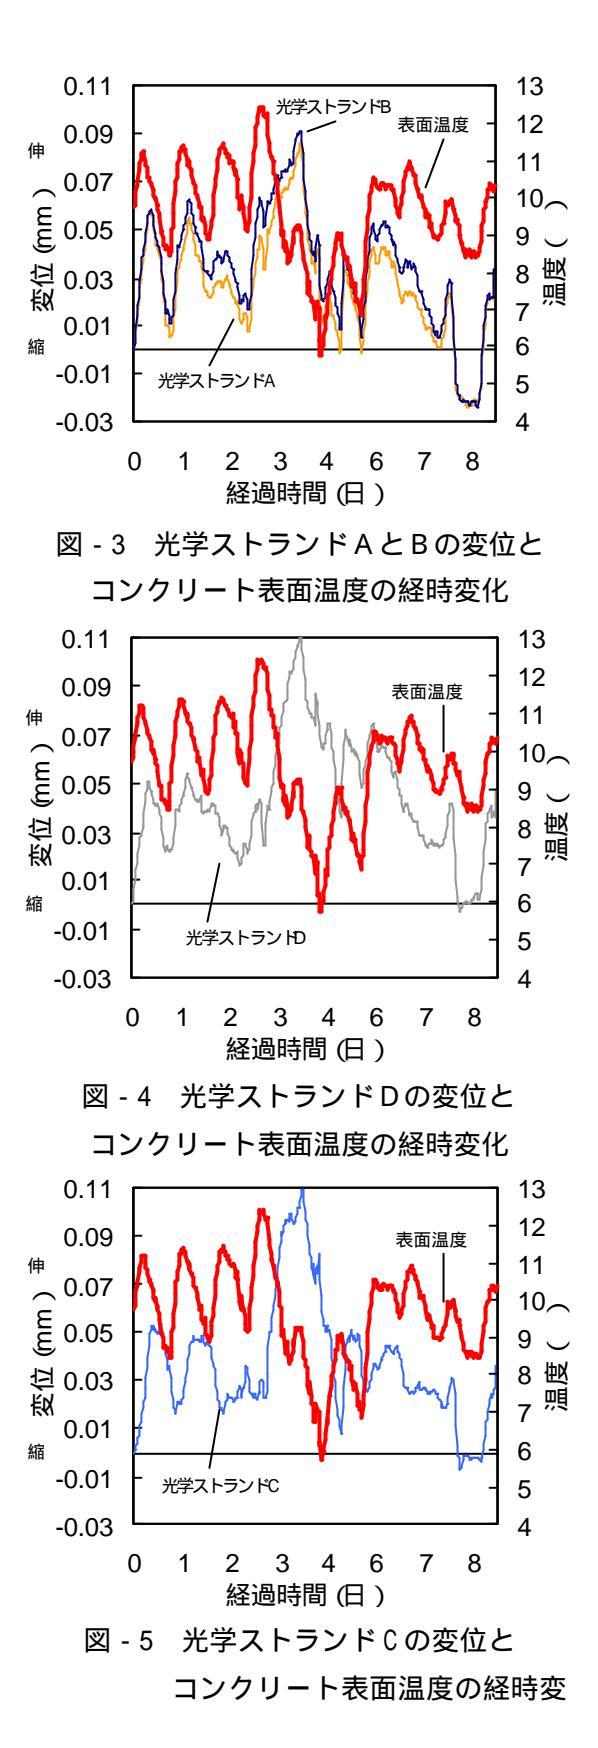
図 - 3 に光学ストランドAとBの変位とコ ンクリート表面温度の経時変化,図-4 に光学 ストランドDの変位とコンクリート表面温度の 経時変化を示す。今回計測した壁部材は,日射 や外気温の影響によって表面温度が上昇・下降 している。計測結果より,概ねこの構造物の温 度の上昇に伴い光学ストランドの変位は伸びる 傾向にあり,温度が下降すると変位は縮む傾向 となった。これは『コンクリートは温度が上昇 するときに膨張する』という一般的な傾向と一 致したと考えられる。しかし計測初期には温度 の変化と光学ストランドの伸縮が対応しない場 合もある。

図 - 3の光学ストランドAとBの変位の結果を 比較すると,変位の伸縮の傾向が一致している ことがわかる。これは光学ストランドの設置方 向が同一方向を向いているためであると考えら れる。また光学ストランドAよりBの結果が大 きいという結果となっている。これは光学スト ランド間に発生しているひび割れの本数・ひび 割れ幅が影響していると考えられる。

図 - 5 に光学ストランド C の変位とコンクリ

ート表面温度の経時変化を示す。光学ストラン ドA・B・Dは計測開始時からひび割れが発生 している箇所に設置を行い,光学ストランドC のみひび割れが発生していない箇所に設置を行った。光学ストランドCの挙動は計測開始時か ら他の光学ストランドと違い,温度上昇に伴う 光学ストランドの変位の伸びが一致していない ことが分かる。しかしながら計測開始後7日目 から他の光学ストランドと同様な挙動を示して いる。これは他の光学ストランドが,計測開始 時からひび割れを有している区間の計測を行い コンクリートの温度上昇に伴うコンクリート健 全部の膨張傾向を捉えていると考えると,光学 ストランドCの計測区間にも微小ではあるがひ び割れが発生したことによるものと考えられる。

図 - 6 に光学ストランド D の変位とコンクリ ートの表面温度の関係を示す。図 - 4 に示した ように光学ストランドの変位と表面温度の経時 変化では,光学ストランドは表面温度の上昇・ 下降に伴うコンクリートの膨張・収縮を概ね捉 えている結果になったが,図 - 5 に示したよう に光学ストランドの変位と表面温度の関係を示 すと,コンクリートの温度上昇に伴い光学スト ランドの変位は縮む結果になっていることがわ かる。そのため光学ストランドではコンクリー トの温度変化によるコンクリートの膨張・収縮 の傾向を厳密に捉えることは困難であると考え られる。

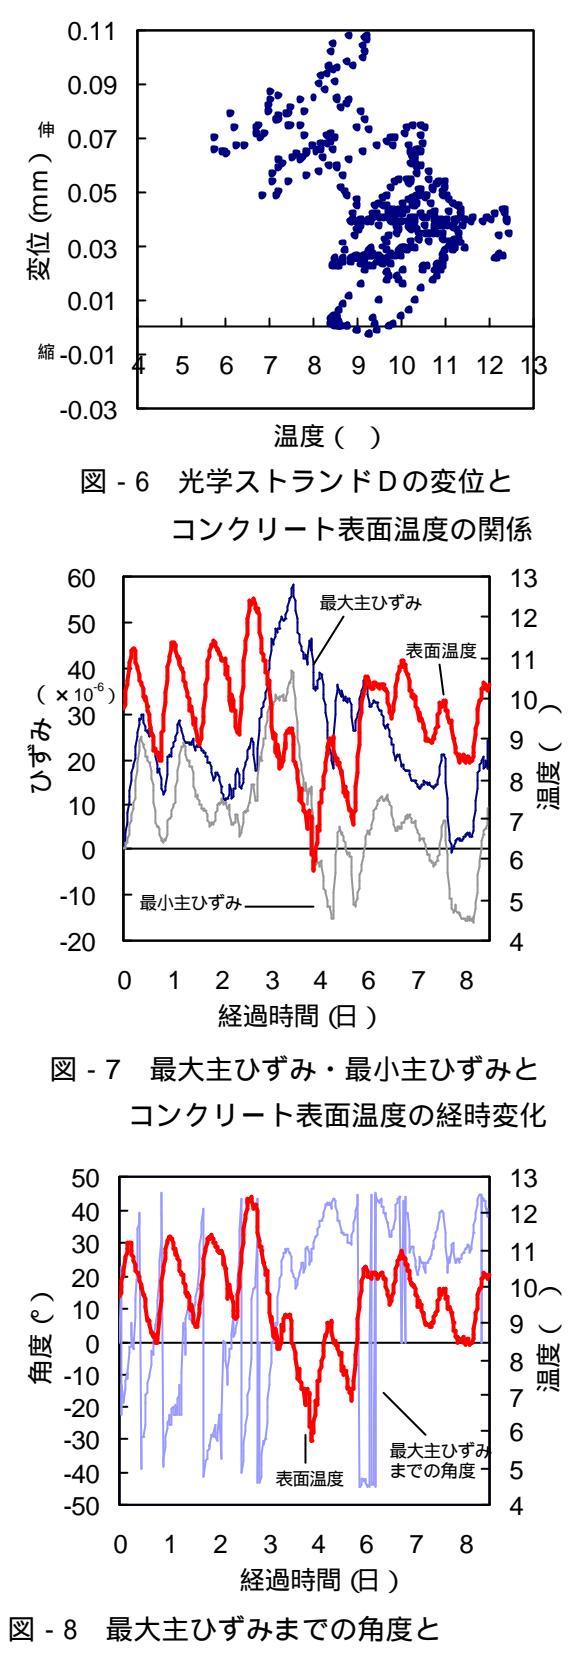
コンクリート表面の経時変化

ここでは,写真-1 に示す計測箇所のひずみ 傾向に対する検討を行った。図-7 に最大主ひ ずみ・最小主ひずみとコンクリート表面温度の 経時変化を示す。温度の上昇に伴い最大主ひず みは引張力を発生させる値を示している。図-8 に光学ストランドCを基準とした最大主ひずみ までの角度とコンクリート表面温度の経時変化 を示す。この計算で用いるひずみは光学ストラ ンドA・C・Dの変位を測定長(2.0m)で割っ た値である。

図 - 9 に主ひずみの角度の測定開始直後と 7 日目以降の日内変動を示す。計算結果より計測 開始直後はひび割れ方向に平行に主ひずみが発 生しているが,計測を開始して7日目程度より ひび割れを大きくする方向に主ひずみが発生し

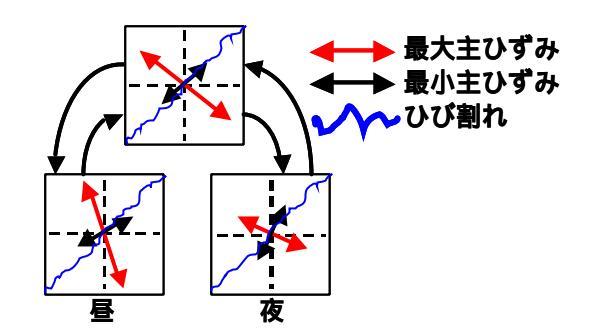
図 - 10 一日での主ひずみまでの経時変化 (計測7日目以降)

図 - 10 に計測開始後7日以降の一日のうちの 最大主ひずみまでの角度の経時変化を示す。常

にひび割れ幅を大きくする方向にひずみが発生 しているために,このひび割れは進展性のもの であると考えられる。

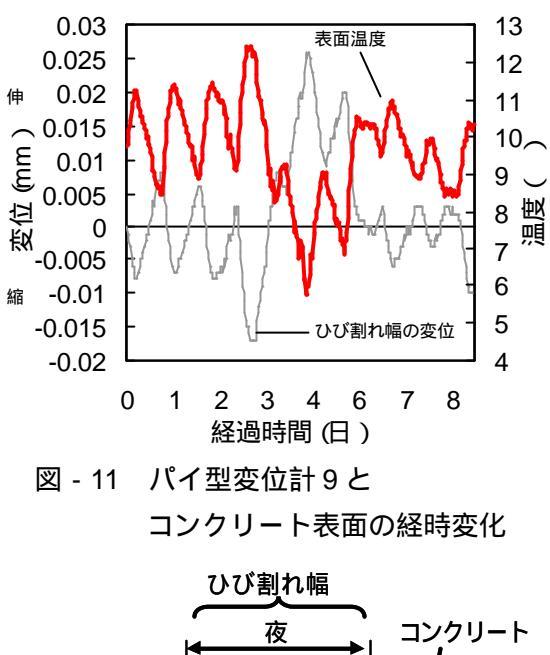
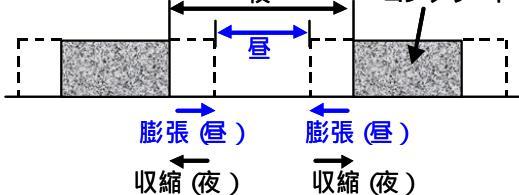
図 - 11 にパイ型変位計9とコンクリート表面 温度の経時変化を示す。計測結果より構造物の 温度上昇に伴ってパイ型変位計ひび割れ幅は縮 む結果となり,逆に温度が下降する場合は伸び る結果となった。これは図 - 12 に示すように, 既にひび割れが入ってしまったコンクリートは 一体化していないため,構造物の温度が上昇す る日中の場合,コンクリートが膨張することに よりひび割れが小さくなるという結果により生 じたものと考えられる。このように構造物の温 度が上昇しひび割れ幅が縮むという結果は,今 回設置した 10 個のパイ型変位計全てで確認で きた。

図 - 13 に初期ひび割れ幅とひび割れ幅の変 位との関係を示す。この計測結果より初期ひび 割れ幅が大きいほど,ひび割れ幅の変位が大き くなることが分かる。

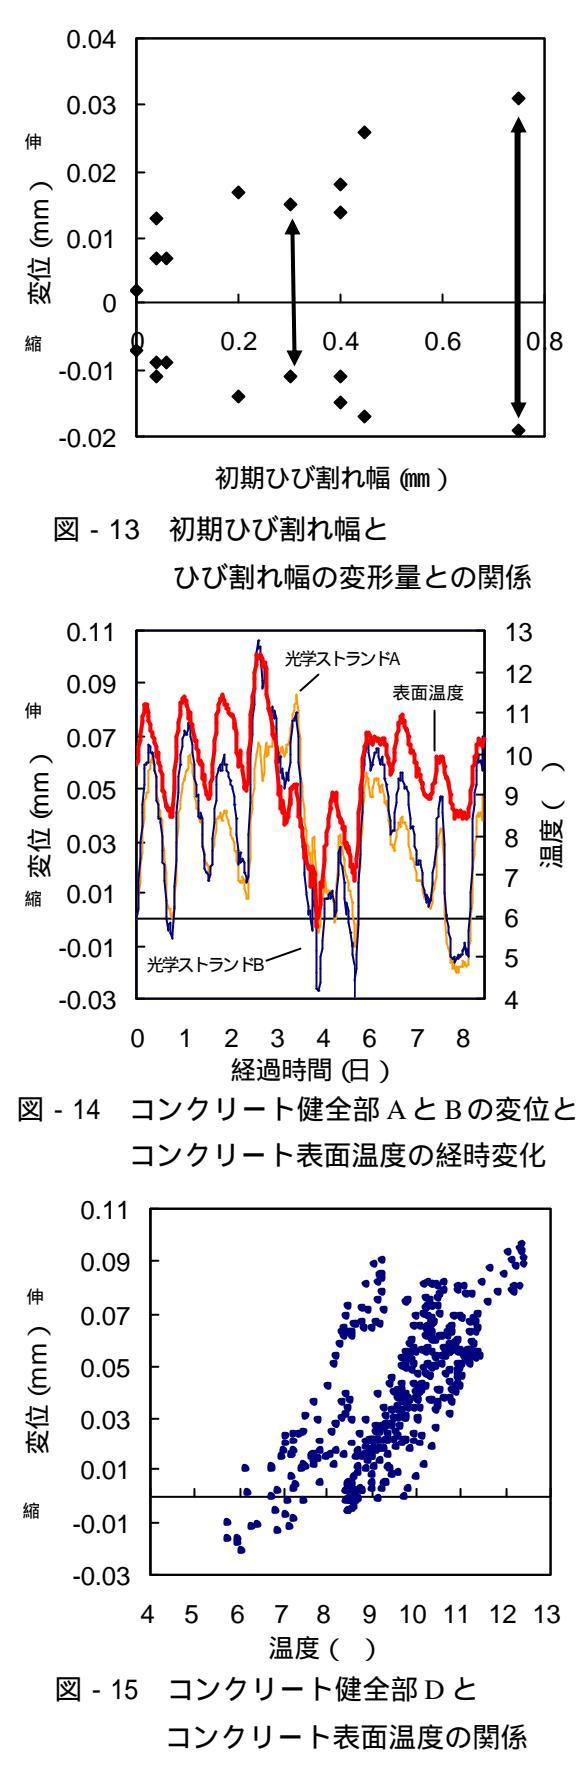
図 - 14 にコンクリート健全部 A と B の変位 とコンクリート表面温度分布の経時変化を示す。 ここでのコンクリート健全部の変位は,光学ス トランドの変位からパイ型変位計の変形量を差 し引いたものとしている。計算結果より,図 -14 に示すように計測開始時より構造物の温度 変化に伴い膨張・収縮する傾向になった。この 傾向は図 - 3 の光学ストランドだけの計測結果 と同様であるが,ひび割れ幅の変化量を差し引 くことによって,より温度変化と同じ傾向を示 すようになった。

図 - 15 にコンクリート健全部 D の変位とコ ンクリート表面温度の関係を示す。表面温度の 上昇に伴いコンクリート健全部の変位は伸びる 傾向を示している。また図 - 5 と比較すると, 光学ストランドはコンクリートの膨張・収縮を 正確に捉えることは難しいが,ひび割れ幅の影 響を差し引くことにより,コンクリートの膨 張・収縮を捉えることがわかった。またコンク リート健全部の変位を光学ストランドの測定長 (2.0m)で割りひずみを計算し,温度変化量で割 ったものがコンクリート健全部の熱膨張係数と なる。計算を行ったところ,光学ストランドA, B, D の熱膨張係数が 5~9(µ/) となった。一 般にコンクリートの熱膨張係数は 10(µ/)とさ れており,今回の光学ストランドとパイ型変位 計の値からの計算値と概ね合っている。このこ とより,光学ストランドとコンクリートの熱膨 張係数が既値であれば,光学ストランドの測定 値から温度による変位を差し引くことで,光学 ストランドのみの計測でひび割れ発生を検知で きる可能性がある。
