# 論文 断層変位を受けるコンクリート連続桁橋の安全性に関する研究

田中 智行\*1・三井 欣二\*2・北台 修一\*3・大塚 久哲\*4

**要旨**: 我が国では 1995 年の兵庫県南部地震を契機に,橋梁の耐震性能を確保するように設計 手法が改善されている。しかし,断層変位による橋梁の被害形態を推定するための解析・実験 データが少ないのが現状である。本論文では既設の連続桁橋(支間長 20~30m 程度, 3~7 径間)を対象に,断層変位を受ける場合の解析を行った。その結果,断層変位 0.2~1.0m で 上部構造もしくは下部構造が損傷を受けることが分かった。また,橋脚高さや上部構造の特 徴が耐震性能に影響を及ぼすことも分かった。

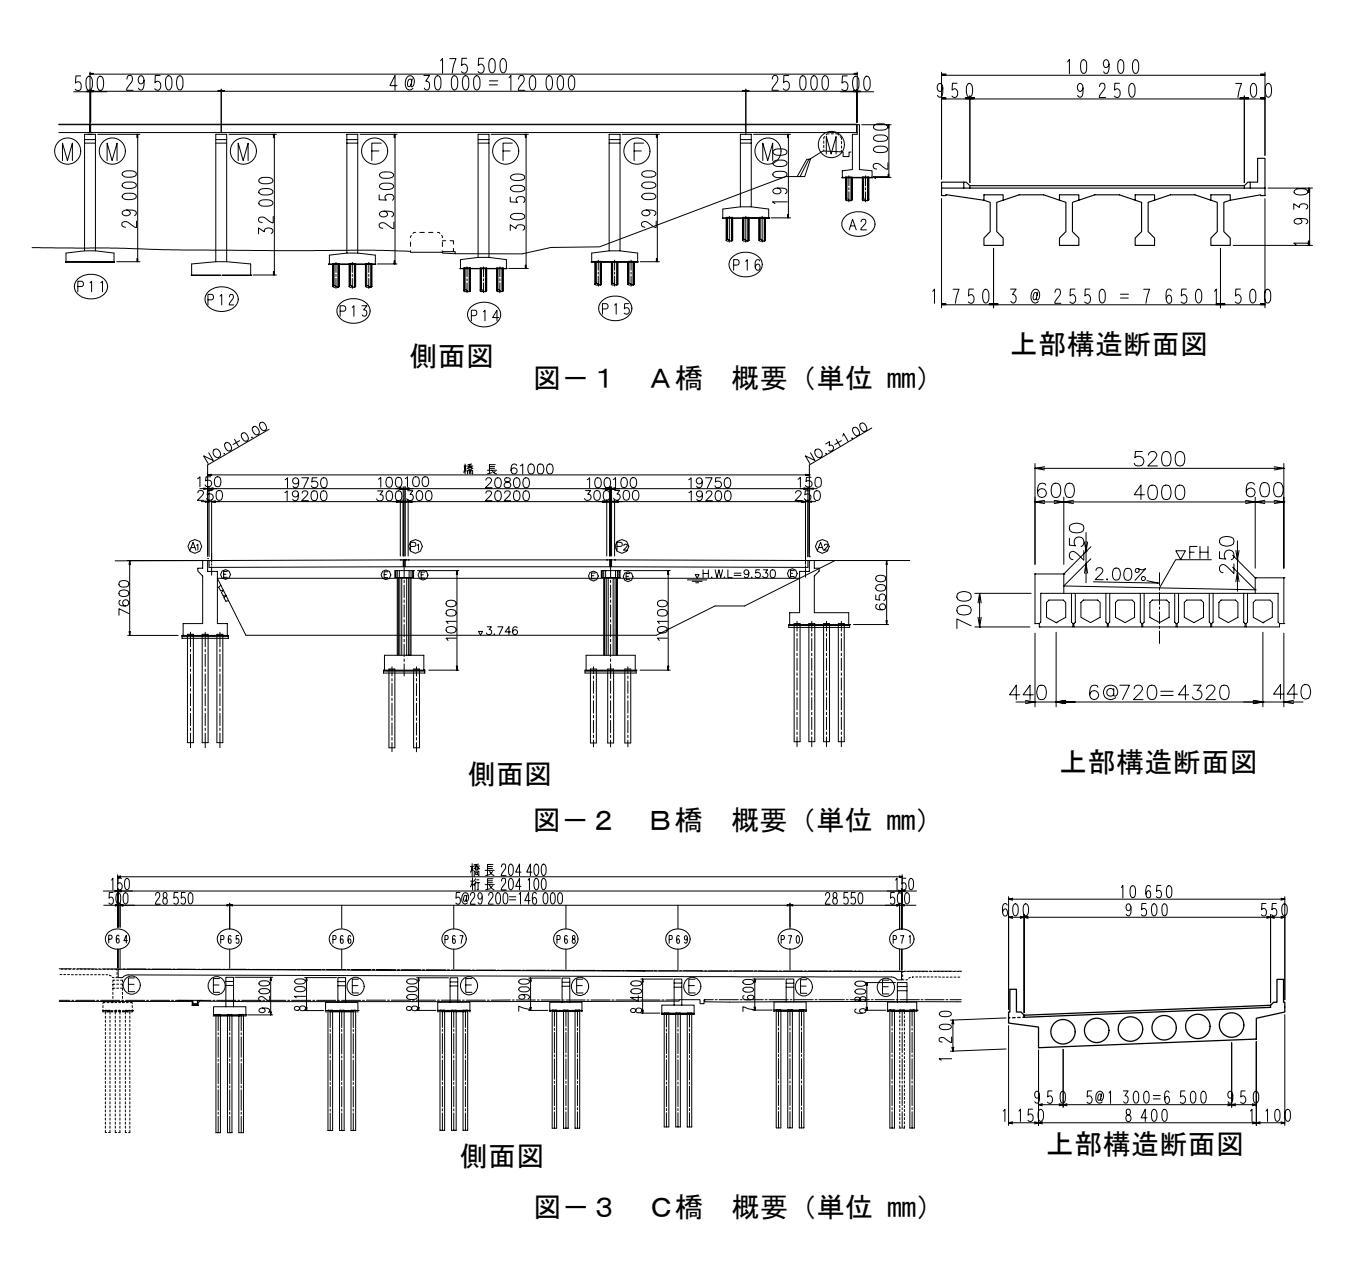
概要図を図-1~3に示す。

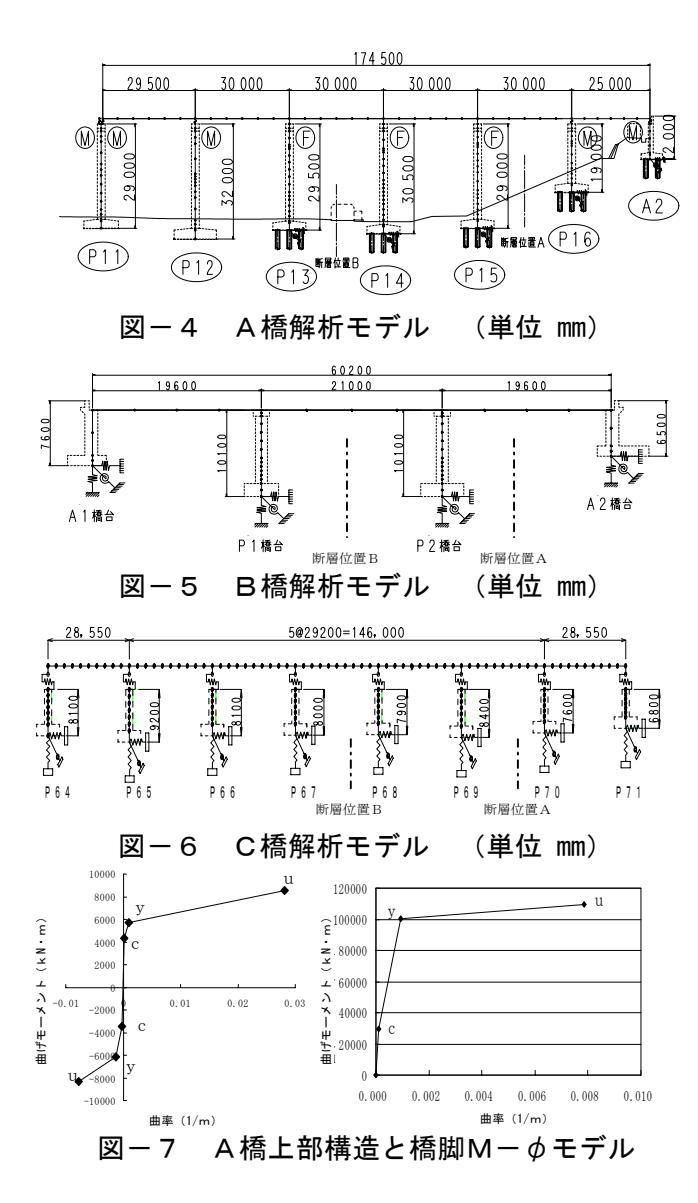
**図**-4~6にA橋~C橋の解析モデルを示す。 また,**図**-7に上部構造,橋脚のM-φ曲線を 示す。

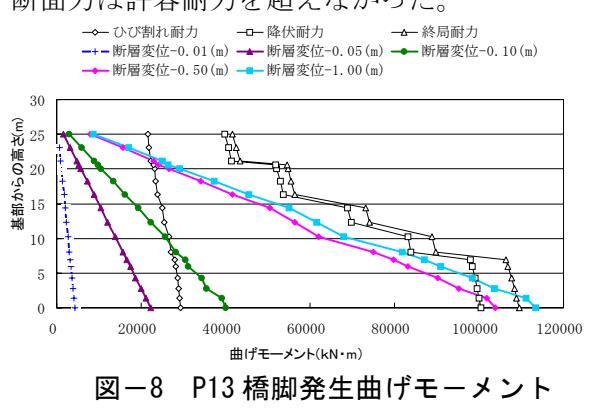
A橋のケース5(橋軸方向)における P13橋 脚の曲げモーメント耐力と発生曲げモーメント を図-8に、図-9に支承の耐力と発生水平力を 示す。橋脚基部の発生曲げモーメントに着目す ると、水平変位 0.07m でひびわれ耐力、0.50m で降伏耐力、1.00m で終局耐力を超えている。 なお、橋脚の発生せん断力は水平変位 1.00m が 生じてもせん断耐力を超えず、上部構造の発生 断面力は許容耐力を超えなかった。

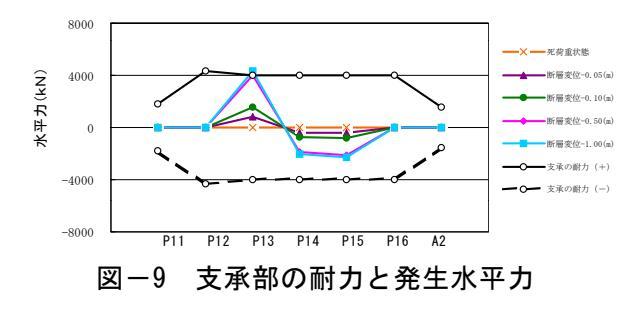
支承の耐力はアンカーバーのせん断耐力に支配されるが, P13 橋脚上において水平変位 0.50mでアンカーバーの耐力を超えている。

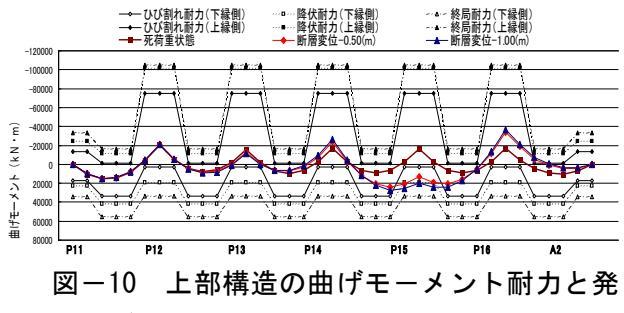
生曲げモーメントの関係

図-10 にケース6(鉛直下方向)における上 部構造の曲げモーメント耐力と発生曲げモーメ ントを示す。P13 橋脚付近の主桁下縁側におい て,鉛直変位0.50mで降伏耐力を超え,鉛直変 位1.20m 程度で終局耐力を超えると思われる。 また,橋脚の発生せん断力はせん断耐力を超え なかった。なお,橋脚,支承に関しては,発生 断面力は降伏耐力,圧縮耐力を超えなかった。

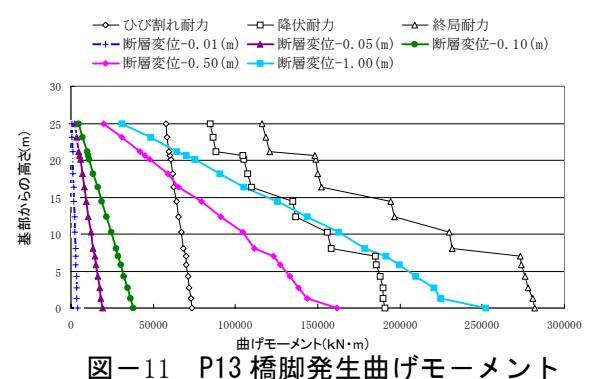
ケース7(橋軸直角水平方向変位)における P13橋脚の曲げモーメント耐力と発生曲げモー メントを図-11に,図-12に支承の耐力と発生 水平力を示す。橋脚基部の発生曲げモーメント に着目すると,水平変位0.25mでひびわれ耐力, 0.70mで降伏耐力を超えている。1.20m程度で終 局耐力を超えると思われる。なお,橋脚の発生 せん断力は水平変位1.00mが生じてもせん断耐 力を超えず,上部構造に関して発生断面力は許 容耐力を超えなかった。

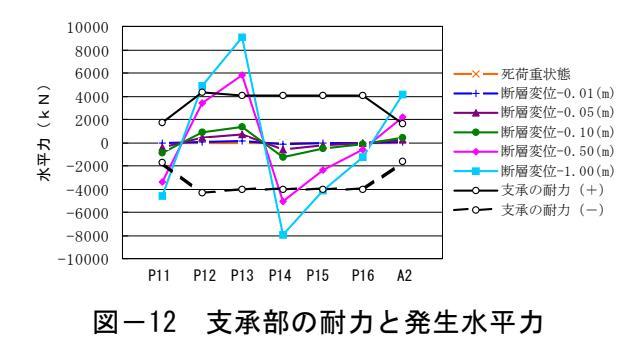
支承の耐力はアンカーバーのせん断耐力に支 配されるが、P13、14 橋脚上において水平変位 0.50mで支承の耐力を超えている。

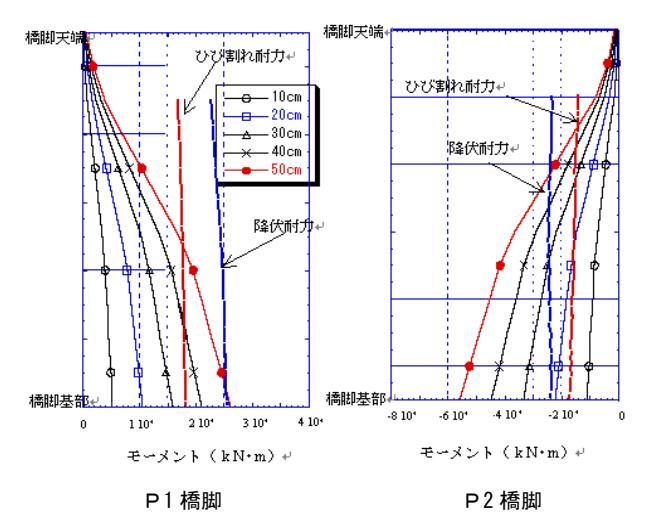
**図-13**にケース5におけるP1及びP2橋脚の 曲げ耐力と発生曲げモーメント分布図を示す。 P1 及び P2 橋脚とも基部に曲げモーメントが発 生するが,水平変位 0.10m でひびわれ耐力,水 平変位 0.20m で降伏耐力を超える結果となった。 橋脚のせん断力及び上部構造に関しては,断層 変位が 0.50m までであれば,ひびわれにも至っ ていない結果となった。

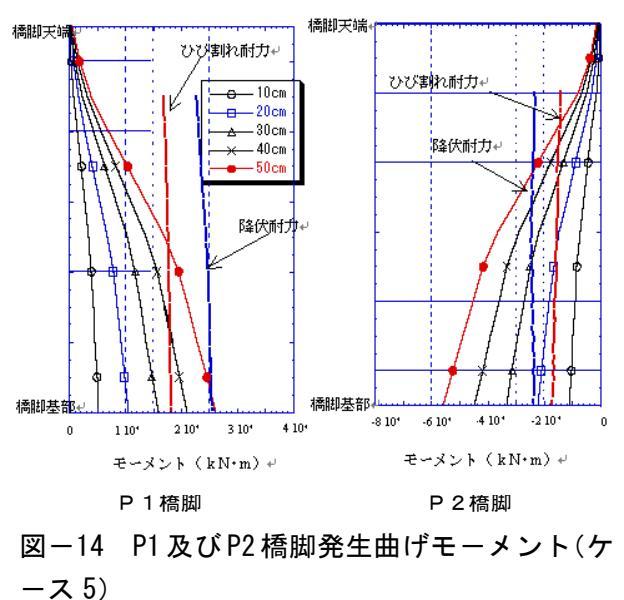
図-14 にケース7 における P1 及び P2 橋脚の 曲げ耐力と発生曲げモーメント分布図を示す。 P1 橋脚については,水平変位 0.40m でひびわれ 耐力, 0.50m で降伏耐力を超えるが, P2 橋脚は 水平変位 0.20m でひび割れ耐力, 0.30m で降伏 耐力を超える結果となった。

橋脚のせん断力及び上部構造に関しては、断 層変位が 0.50m までであれば、ひびわれにも至 っていない結果となった。

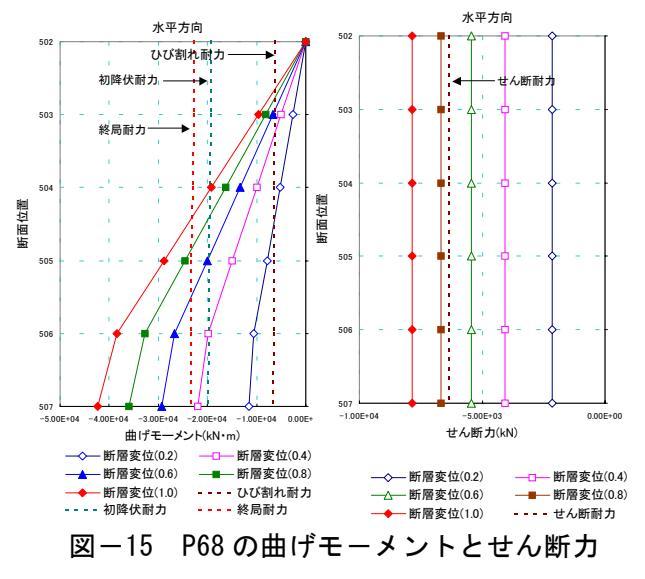
他橋脚に比べ最も大きな橋脚基部断面力を示 した P68 橋脚について,図-15 に曲げ耐力と発 生曲げモーメント分布とせん断耐力と発生せん 断力の分布を示す。

P68 橋脚の基部曲げモーメントは,水平変位 0.20m 到達前でひびわれ耐力を上回り,水平変 位 0.40m 程度で終局耐力に近い値を示した。一 方,せん断力は,水平変位 0.80m 程度で発生せ ん断力がせん断耐力の値を上回る結果となった。

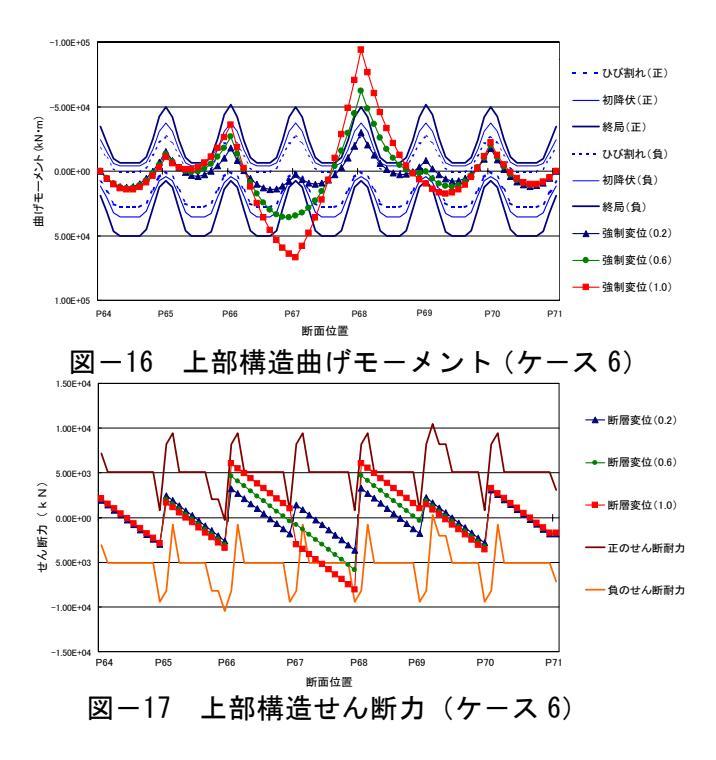
上部構造における,曲げ耐力と発生曲げモー メントの分布を図-16に示す。断層位置に近い P67 橋脚上支点付近において正の発生曲げモー メントが,および P68 橋脚上支点位置の負の発 生曲げモーメントが,鉛直変位量 0.20mのとき にひび割れ耐力に近い値を示し,断層変位量 0.40m のときにはすでに発生曲げモーメントが 終局耐力を超える結果となった。

図-17 に上部構造のせん断耐力と発生せん 断力分布を示す。P67 橋脚上支点付近では,断 層変位量 0.20m 程度を超えると発生せん断力が せん断耐力を超える結果となった。また,図-17 から,断層変位 0.60m 程度では,P66 からP68 橋脚間の 2 径間におけるせん断力の分布曲線形 状はほぼ 1 直線となり,P66 橋脚上とP68 橋脚 上を支点とした単径間のせん断力分布に近い形 状になったことが分かる。

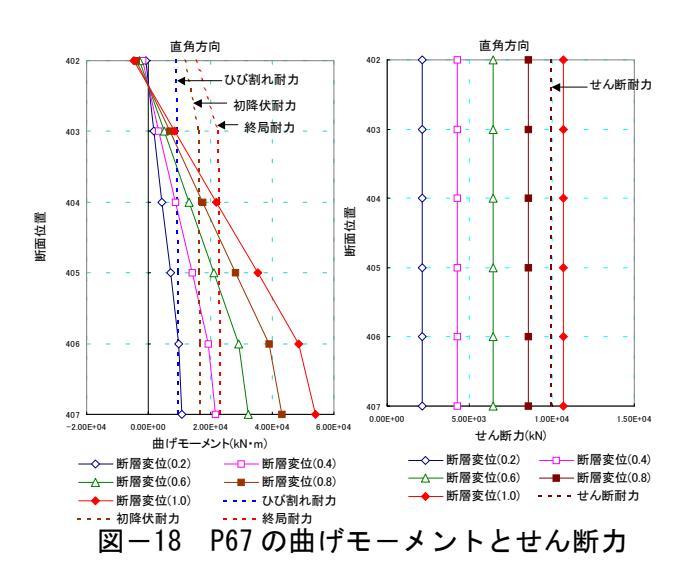
他橋脚に比べ橋脚基部に最も大きな断面力を 示した P67 橋脚について,図-18 に曲げ耐力と 発生曲げモーメント分布とせん断耐力と発生せ ん断力の分布を示す。

P67 橋脚の基部において曲げモーメントが, 水平変位 0.20m 到達前でひびわれ耐力を,水平 変位 0.40m 到達前で初降伏・終局耐力を超えた。 一方,せん断力については,水平変位 0.80 では 発生せん断力がせん断耐力を下回っているが, 水平変位 1.00m のときにはすでに発生せん断力 がせん断耐力を上回る結果となった。
