# 論文 鉄筋接合部に欠陥を持つ RC 橋脚の地震応答に関する研究

要旨:旧設計基準により設計された既設の RC 橋脚において,鉄筋接合部に欠陥を持つ場 合にその欠陥が橋脚の耐荷性能,変形性能に及ぼす影響を把握した。意図的に軸方向鉄筋 に欠陥を設けた供試体と欠陥を設けない供試体について,それぞれに静的正負繰返し載荷 実験および準動的載荷実験を行った結果,地震時応答挙動,破壊形態,ひび割れ状況に大 きな違いが生じた。欠陥がない場合は激しくせん断破壊し倒壊に至るのに対して,鉄筋接 合部に欠陥がある場合,欠陥を持つ断面に損傷は集中するものの橋脚は倒壊を免れる可能 性があることが明らかにされた。

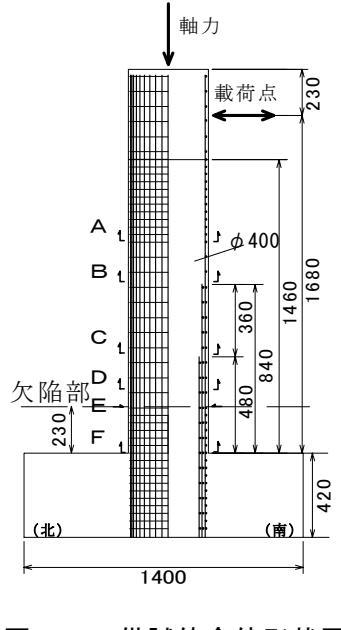
図-1 供試体全体形状図

供試体の全体形状を図-1に、断面形状を図-2に示す。供試体の諸元を表-1に示す。

全供試体とも共通の円形断面を有する中実RC 橋脚であり,基部は3段配筋となっており,柱 部途中で軸方向鉄筋の途中定着部が2箇所設け られている。断面の直径は400mm,せん断スパ ンが1680mmのフーチング付き独立1本柱形式で ある。軸方向鉄筋の配筋はフーチング上面から

**480mm**の位置で3段から2段に,840mmの位置 で2段から1段になっている。

載荷方向は図-1における南北方向とし,以 降北側への押しの荷重及び変位を正(+)の符号で, 南側への引きの荷重及び変位を負(-)の符号で示 す。供試体に作用させる軸応力度は,モデルと した実橋脚の基部における軸応力度1.75MPaと 同じになるようにし,鉛直アクチュエーターに より定軸力220kNを作用させた。

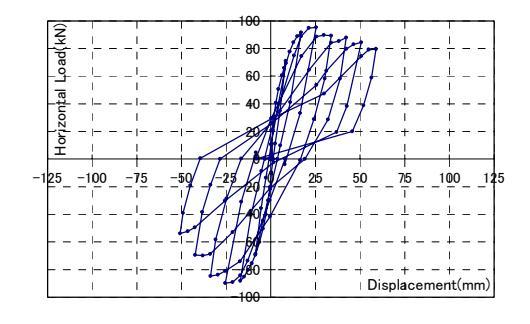
図-3 N-ST 荷重変位関係

N-STは正側載荷,負側載荷とも基部における 初期ひび割れ発生後はフーチング上面から 700mmまでの区間において,100mm間隔に曲げ ひび割れが発生し,+2/200Rad載荷途中に840mm の途中定着部付近に斜めひび割れが発生した。 +1/200RadでE断面の最外縁の軸方向鉄筋が降伏 し,+3/200Rad時に最大耐力+95.4kNを記録した。

結果の一覧を表-6に示す。実験により得ら れた各供試体の荷重-変位関係を図-3,4に 示す。荷重-変位包絡線を比較したものを図-5に示す。

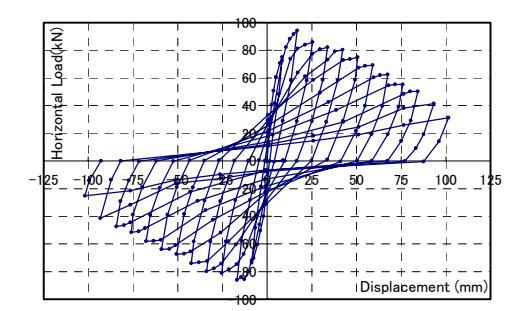
図-4 WD-ST 荷重変位関係

ある断面に沿ってひび割れが発生した。それぞ れの途中定着部には微小な曲げひび割れが発生 したが,斜めひび割れの進行はほとんど見られ なかった。+2/200Rad載荷途中にE断面の最外縁 の軸方向鉄筋が降伏し,+2/200Rad時に最大耐力 +94.1kNを記録し,軸方向鉄筋の欠陥部の破断を 経て,耐力が低下したが,その後は変形の進行 に伴って徐々に耐力が低下する粘りのある挙動 を示した。欠陥部に発生したひび割れは,成長 が著しくそこからは鉛直方向にもひび割れが発 生した(**写真-2**)。

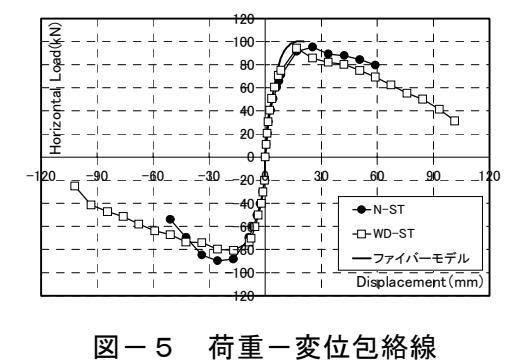
ファイバーモデルにより各断面のひび割れ荷 重,降伏荷重,最大荷重を算出した。この計算 結果を表-5に,途中定着部がないと仮定し基 部断面(F断面)に対して求めた荷重-変位関係 を図-5に示す。

考えられる。なお、図-9において損傷状態の 全く異なるNタイプとWDタイプの時刻歴応答挙 動が極めて類似しているのはたまたま両者の損 傷後の荷重-変位特性が図-5に示されるよう に類似しているからと考えられる。

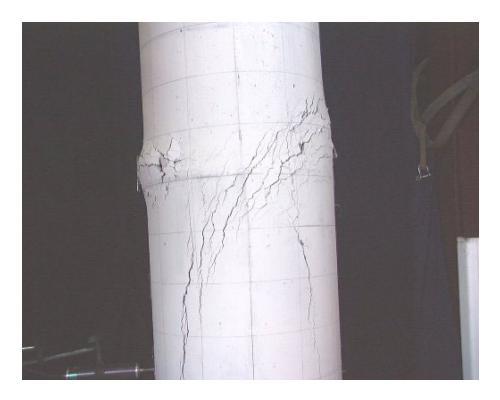
写真-1 N-ST +5/200Rad 時

途中定着部付近に発生した斜めひび割れは,曲 げひび割れに比べ管理変位が進むごとに進行, 拡大した。+5/200Rad時には斜めひび割れ幅は最 大3.0mmを記録し(写真-1),最終的にはフー プ筋の破断を経て,大きく荷重が低下したため 載荷を終了した。

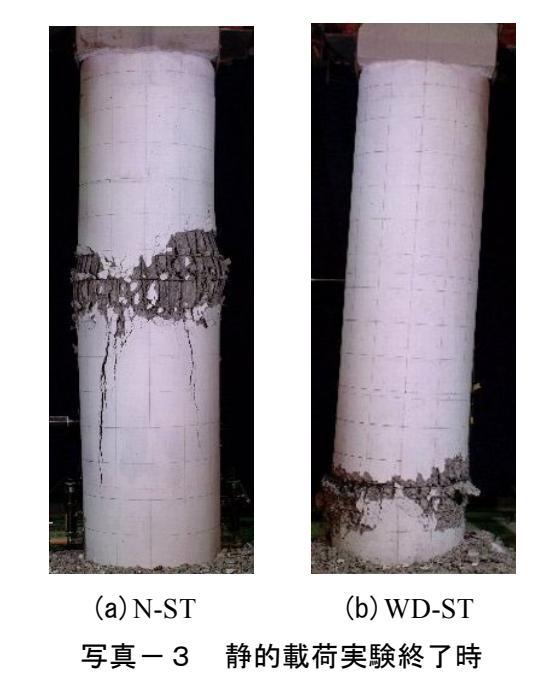
付近での曲げ耐力が低いためにせん断力が頭打 ちとなり曲げ破壊に至ったものであると考えら れる。各供試体の載荷終了時の損傷状況を**写真** -3に示す。両供試体で最大荷重にほとんど差 が無いのはNタイプの部材としてのせん断耐力 とWDタイプのE断面曲げ耐力に大きな差が無 いためである。

Nタイプは軸方向鉄筋の欠陥がないため,基 部における曲げ耐力は大きくしたがってそれに 伴うせん断力も増加し,途中定着部におけるフ ープ筋が少ないことにより途中定着部に変形が 集中し,せん断破壊に至ったものと考えられる。 一方でWDタイプは欠陥部の存在により,その

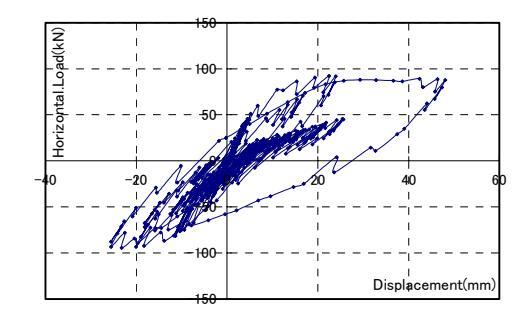
図-7 N-PD 荷重変位関係

N-PDは2.3秒時に目視できる斜めひび割れがフ ーチング上面から高さ840mmの途中定着部付近 から発生した。その後,4.22秒時に負側の最大 応答変位-24.82mmを記録し,大きな斜めひび割 れが観察された。5.01秒時には正側の最大応答 変位+47.22mmを記録した。その後は,応答振幅 20mm程度,0mmを中心とした振動をし,11秒時 に高さ800mm付近,南面でコンクリートの剥離 が見られ,載荷終了時には高さ840mm付近,南 面の軸方向鉄筋が露呈していた(写真-4(a))。

結果の一覧を表-7に示す。荷重-変位関係 を図-7,8に,時刻歴-応答変位関係の比較 したものを図-9に示す。

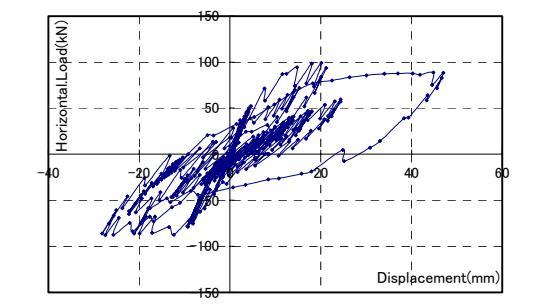
図-8 WD-PD 荷重変位関係

曲げひび割れが高さ230mmの欠陥部付近の北面 に発生し,2.90秒の負側載荷時には同じ高さに 曲げひび割れが発生した。その後,4.24秒時に 負側の最大応答変位-27.16mmを記録し,曲げひ び割れの上下方向には無数の縦に派生するひび 割れが観察された。5.03秒時には,正側の最大 応答変位+46.27mmを記録した。この時,高さ 230mmの欠陥部に沿って正・負側の曲げひび割 れがつながった(写真-4(b))。その後は応答 振幅20mm程度,0mmを中心とした振動となり, 13秒時程度で振動も安定した。

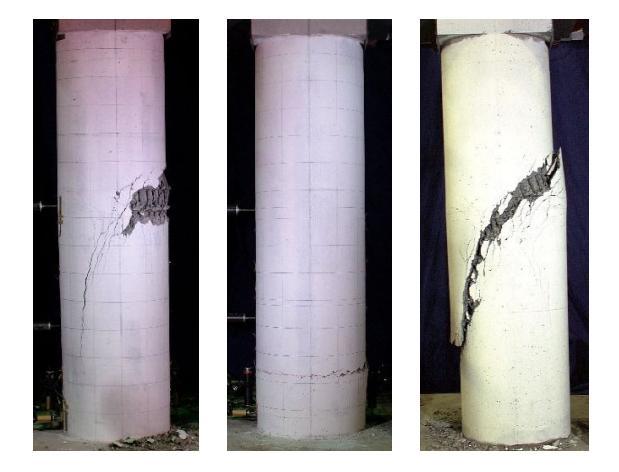
(a) N-PD (b) WD-PD (c) 池端ら写真-4 準動的載荷実験終了時

軸方向鉄筋の降伏強度が実構造物と同等のも のを用いた既往の実験では,継手に欠陥がない 場合は急激なせん断破壊をしており実構造物の 倒壊状態が再現された<sup>1),2)</sup>(写真-4(c))。この 場合には基部の曲げ耐力が大きいためにそれに 対応してせん断耐力が増加して作用したことに よるものである。
