# 論文 2 定点逆位相載荷した 2 方向 A F R P シート補強 RC 梁の疲労性状

要旨:2方向に配列されたアラミド繊維シートにより補強した部材の繰返し荷重に対する耐 久性を検討するため,コンクリート面の下地処理方法およびシート補強量を変化させた RC 梁の疲労試験を実施した。疲労試験は,2台のアクチュエーターにより180°の位相差をつ けた加力とし,移動荷重による劣化現象を簡便に表現することを試みた。その結果,1)下縁 かぶりの曲げひびわれと斜めひびわれの交点を起点とするコンクリートのブロック化により 疲労劣化が進行すること,2)ブロック化の抑制には,補強量の増加および接着力の向上が有 効であること,等を明らかにした。

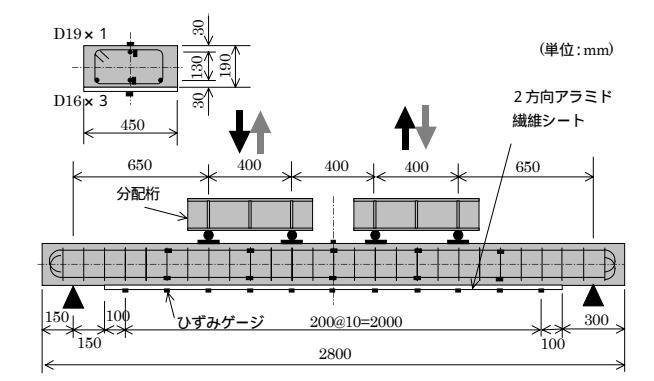
図 - 1 試験体形状・寸法

試験体形状寸法を図 1 に示す。試験体断面 は,幅450mm,高さ190mmの扁平な矩形断面 とした。形状寸法は,補強材料の2方向性およ び既往の研究との比較検討を考慮して設定した。

補強材は,引張側に SD295-D16 を 3 本, 圧縮 側に SD295-D19 を 1 本配置した。スターラップ は, D 6 を 10cm 間隔で試験体全長にわたって 配置した。コンクリートは,早強セメントを使 用し,最大骨材径を 20mm とした。疲労試験は, 材令 70 日から 120 日の 50 日間で行い,期間中 の圧縮強度の平均は 36.3N/mm<sup>2</sup>であった。

AFRPシートの補強範囲は,試験体下面の 幅450mm,長さ2200mmの範囲とした。AFR Pシートは,高弾性タイプのアラミド繊維を布 状に織り上げ2方向に配列した製品を使用した。 含浸・接着樹脂は常温硬化型の標準的なエポキ シ樹脂を使用した。AFRPシートの機械的性 質を表-2に示す。直交する2方向の特性は, 何れも等しい値となっている。なお,AFRP シートの貼付作業は,コンクリートとの界面の 樹脂量を確保するために,繊維シート内に予め 樹脂を含浸した後にコンクリート面に貼付する 事前含浸法により実施した。

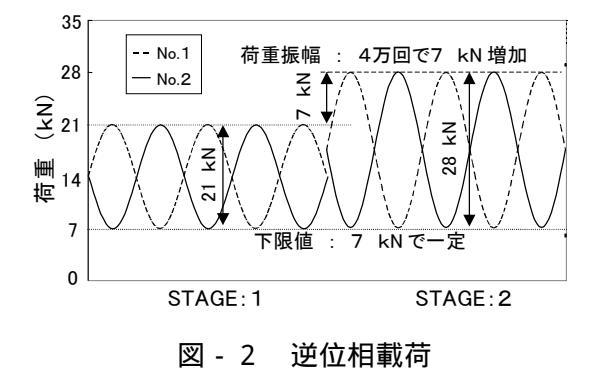
逆位相載荷の概要を図 - 2に,主要なステー ジにおける荷重の設定値を表 - 3に示す。2台 のアクチュエーターの荷重波形は,下限値およ び荷重振幅の等しい正弦波とし,位相差を180 度に設定した。これにより2台の荷重の合計は 一定となり,試験体中央部における応力状態は, 曲げモーメントが一定,せん断力が正負に反転 する状態となる。荷重振幅は,1ステージ目を 14kNに設定し,4万回ごとに7kN増加させる階 段載荷とした。下限値は,全ステージで7kNの 一定値とした。以降,荷重レベルは2台のアク チュエーターの合計値を用いて呼称するものと する。なお,載荷ルールは文献1)および2)の試 験結果を基に算定した。

試験機は,容量 500kN のアクチュエーター2 台を荷重制御で使用した。載荷点は,それぞれ に分配桁を取付け 400mm 間隔の4点とした。 支点は単純なピン構造とし,試験体の支点部へ の拘束は行なっていない。

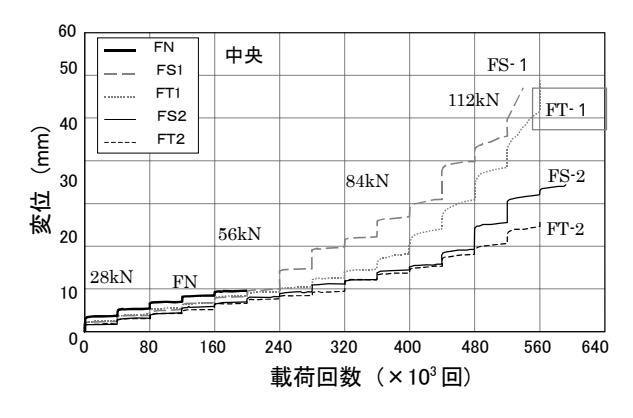
図-3 載荷回数と変位の関係

載荷回数と試験体中央変位の関係を図 - 3 に 示す。AFRPシート1層で補強した試験体は, 鉄筋が降伏ひずみに達した後に変位の増加速度 が大きくなる傾向が示されている。しかしなが ら,2層補強の試験体では降伏直後の顕著な増 加は認められず,表面研磨のFS2試験体が荷 重112kNステージで増加を示したのみであっ た。終局変位は,表面研磨よりも粗面処理の試 験体が小さくなる傾向が認められ,下地処理の 差が変形に影響を与えることが示唆されている。

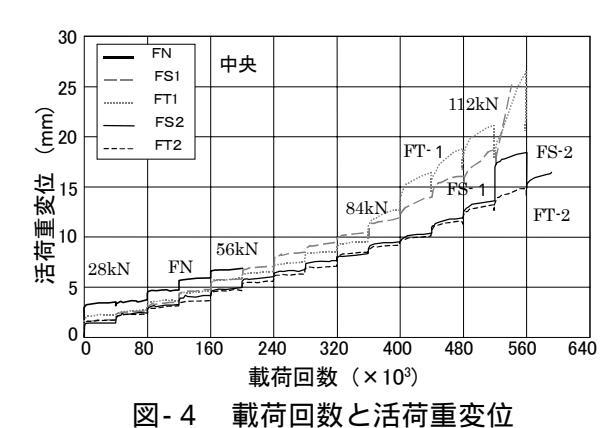
載荷回数と活荷重変位の関係を図 - 4 に示す。 活荷重変位は、静的計測の結果から荷重 4kN 時 の変位との差分として算出した。活荷重変位の 変化は,図-3に示される絶対変位の挙動に比 して主鉄筋降伏前後の変化が滑らかな傾向とな

っており,変位の増加は鉄筋の塑性化およびシ ート剥離領域の拡大による残留変形の蓄積に起 因することが推測される。 載荷回数と変位振幅の関係の一例を FS 2 試 験体について図 - 5 に示す。試験体中央の変位 振幅は,初期の段階では左右のアクチュエータ ー位置の振幅よりも大きいものの、最終段階ま で緩やかな増加を示している。一方,左右のア クチュエーター位置の変位振幅は,載荷回数の 増加とともに増加勾配が大きくなり,最終ステ ージ近傍では、特にその値が大きくなっている。

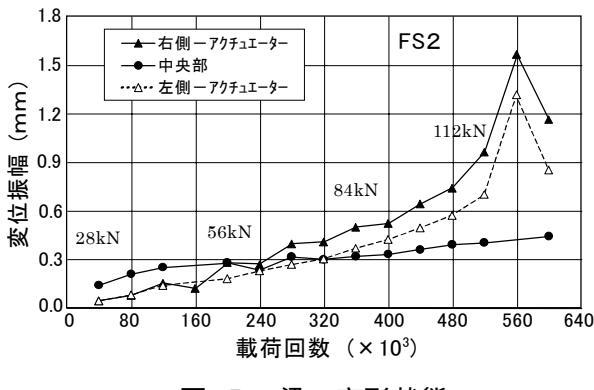
図-5 梁の変形状態

目視観察によると,試験体中央部の状態は, 曲げひびわれの進展,およびその幅の拡大と共 に梁軸直角方向に交番するせん断変形が顕著と なり,曲げひびわれ部のシートは,接着面の直 角方向へピーリング作用を受けていることが認 められた。目的とした変形状態が再現できてい ることから,逆位相載荷による試験方法は連続 繊維補強材料の付着性状を動的に試験する方法 として有効であることが示唆されている。

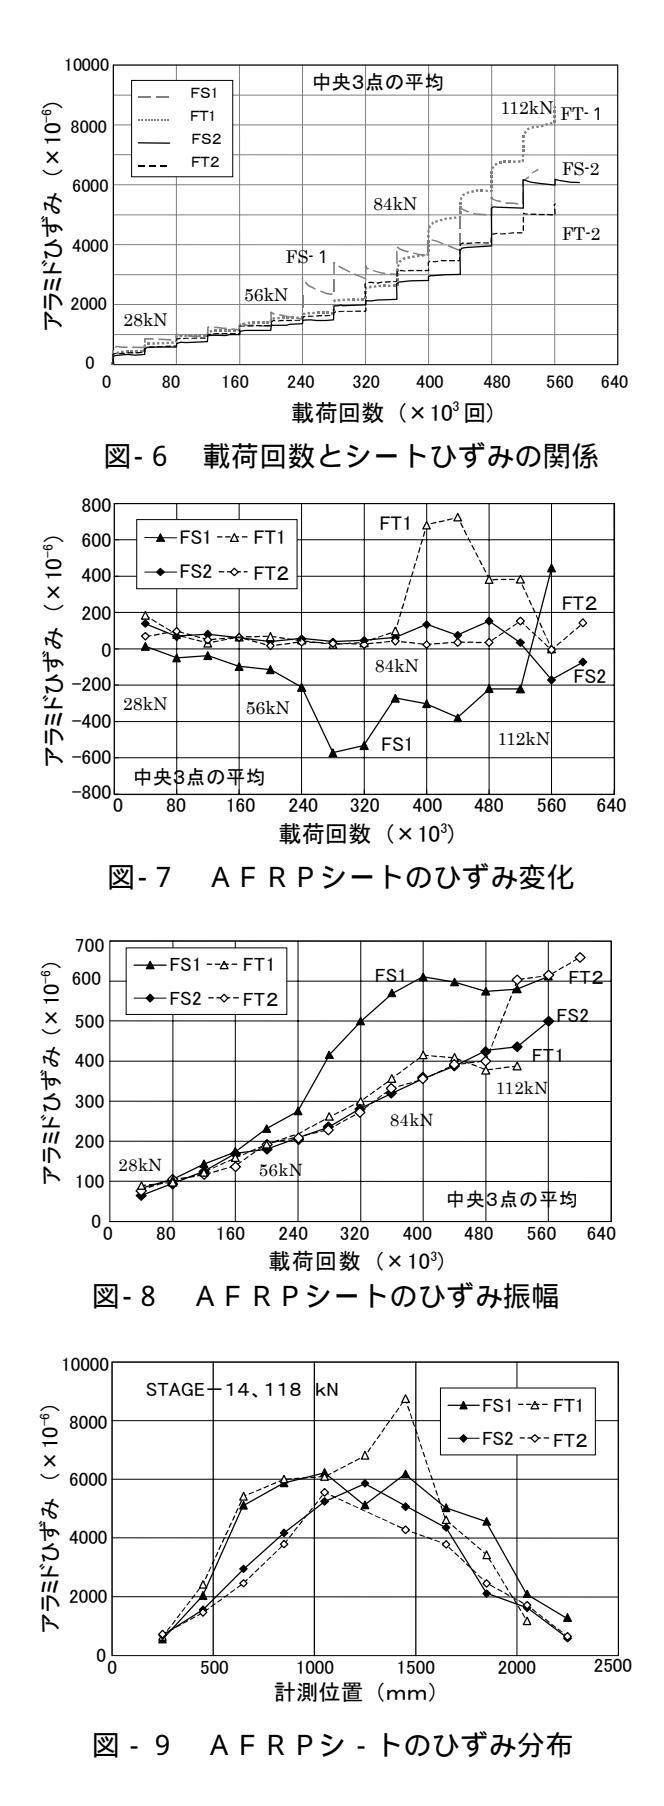
載荷回数とAFRPシートひずみの関係を図 - 6に示す。図中のシートひずみは,試験体中 央部の3計測点の平均値として表示した。変位 の変化と同様に荷重の増加によりAFRPひず みも階段状に増大していくことが認められる。 しかしながら,表面研磨+1層補強のFS1試 験体は,各ステージの開始時にはひずみが増大 するものの,繰返し載荷によってひずみが減少 していくことが認められる。他の試験体におい ては,この傾向は終局近傍のステージで僅かに 認められるのみであった。

このひずみの変化量を各載荷ステージ内での 載荷開始時と終了時のひずみの差分として図 -7に示す。FS1試験体を除いた他の試験体は, AFRPひずみが微増しているが,FS1試験 体は,荷重49kNステージ以降常にひずみの減 少傾向を示していることが認められる。これは ひびわれ近傍のAFRPシートがコンクリート 面からの剥離してひずみが平均化したことを示 しているものと推測される。なお,FT2試験体 で認められるひずみの急増は,ひずみゲージ近

傍に新たな曲げひびわれが開口したためである。 同様に各載荷ステ - ジのAFRPのひずみ振 幅の平均を図 - 8に示す。FS1試験体のひずみ 振幅は, ひずみの平均化に対応して増加してい ることが認められる。ひずみ振幅の増加は, ひ びわれ部のせん断変形が顕著になったためと推 測され,後述するひびわれ部のブロック化によ り剥離領域が拡大したことがFT1試験体の変 位増加の主因となっていると判断される。

AFRPシートひずみの梁軸方向分布の一例 を図 - 9に示す。荷重レベルは,終局に近い 118kN ステージの開始時を代表させた。AFR Pシート1層のFS1試験体およびFT1試験 体ひずみは,剥離の進展により中央部の 1000mm 程度の区間で平均化していることが認 められ,さらに,FS1試験体はシート端部か ら100mmの位置の計測ひずみに関しても増加 が認められ全面剥離直前の状態であったことが 示されている。本試験においては,低荷重レベ ルにおける剥離の進行が直ちに耐荷力の低下に 結びついてはいないが,これは十分な端部定着 長を有していたためと推測される。

総じて,表面研磨の試験体の疲労劣化が大き いが,これは動的な荷重条件における付着性能 が粗面処理に比べて低下しているためと推測さ れる。さらに、2層補強のFS2試験体に比し て、1層補強のFS1試験体の疲労劣化が大き く,界面の接着性状は、補強量の小さい場合にお いて特に留意する必要があると思われる。

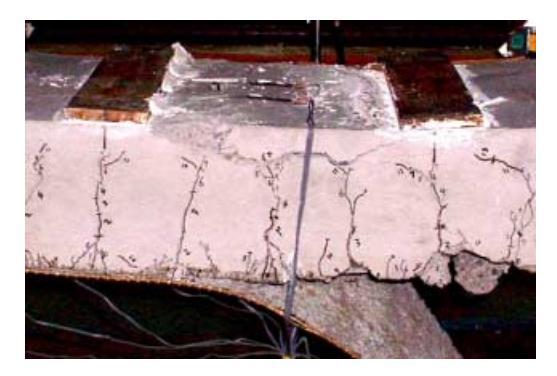
写真-1 ひびわれ状況(FS1)

ひびわれの発生状況の一例を写真 - 1 および 写真 - 2 に示す。AFRPシートで補強した試 験体の曲げひびわれの間隔は,100mm 程度で あった。AFRP1層補強の試験体は,曲げひ びわれの発生後,両側部に付加的なひびわれが 順次発生してかぶりコンクリートが,ブロック 化する現象が認められた。表 - 5 にブロック化 発生時の荷重を示す。特にFS1試験体におい ては,荷重レベル43kNステージでブロック化 が発生し,主鉄筋の降伏に先行する結果となっ ている。FT1試験体も同様に荷重84kNステ ージでかぶりコンクリートがブロック化してい

る。ブロック化は,前述の変位の急増点,およ びAFRPひずみの平均化とほぼ等しい荷重レ ベルであることから,両現象と密接に関連して いると判断される。

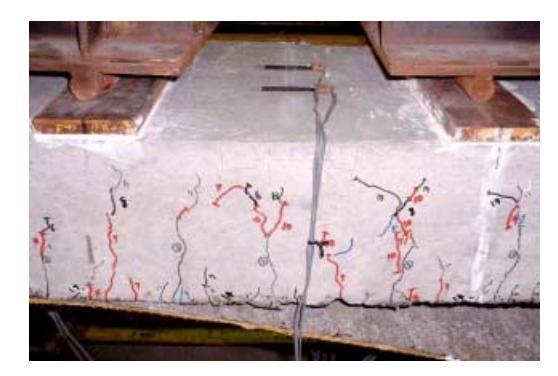
写真-2 ひびわれ状況(FS2)

補強量が多いFS2試験体およびFT2試験 体においては,曲げひびわれブロック化は片側 のみであり,補強効果が維持されている。これ らの試験体はAFRPシートの補強量が大きく, 引張剛性が大きいため,ひびわれ開口時のひず み増加が小さな値となり,コンクリートのブロ ック化が抑制さたものと推測される。

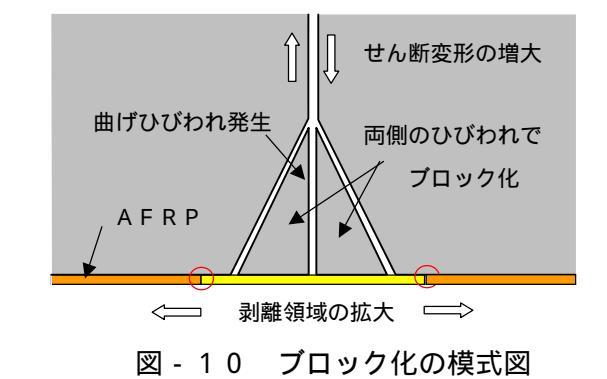
測定結果および観察結果から,かぶりコンク リートのブロック化の過程は,概ね以下のよう に整理される(図-10参照)。

- 1) 曲げひびわれ発生により,AFRPのひず みが増加する。
- AFRPシートからの伝達力により左右の かぶりコンクリートに斜めひびわれが発生 してプロック化する。
- 3) せん断変形によりコンクリートブロックが シートを面外に押し出すピーリング作用が 発生して剥離領域が進行する。
- 4) 剥離領域の拡大によるせん断変形量の増加 により,ピーリング作用が増大する。
- 5) 隣接するひびわれからの剥離と一体化して 剥離領域が全体化した後,端部定着部の剥 離により耐力を喪失する。

これらにより,移動荷重が作用する部材のよ うにせん断力が正負に交番する場合においては, 片側振幅を受ける部材と異なり,剥離進行方向 が2方向となるためコンクリートのブロック化 により急速に補強効果が減少する可能性が示唆 されている。せん断力の振幅と曲げモーメント の比の影響などについてさらに解明していく必 要があると思われる。
