論文 新しい橋梁ストッパー構造に関する実験的研究

要旨:本研究では,経済性と施工性を勘案し,鉄筋とコンクリートを用いた橋梁ストッパー構造の基礎的な変形挙動を確認する目的で,模型試験体による交番載荷試験を行った。 実験結果からは,耐力低下の主たる要因が軸方向鉄筋の破断に起因することがわかった。 また今回用いた試験体では,最初に軸方向鉄筋が破断する直前の載荷サイクルまでで部材 角 6/10 または 8/10 程度の変形性能を有した。

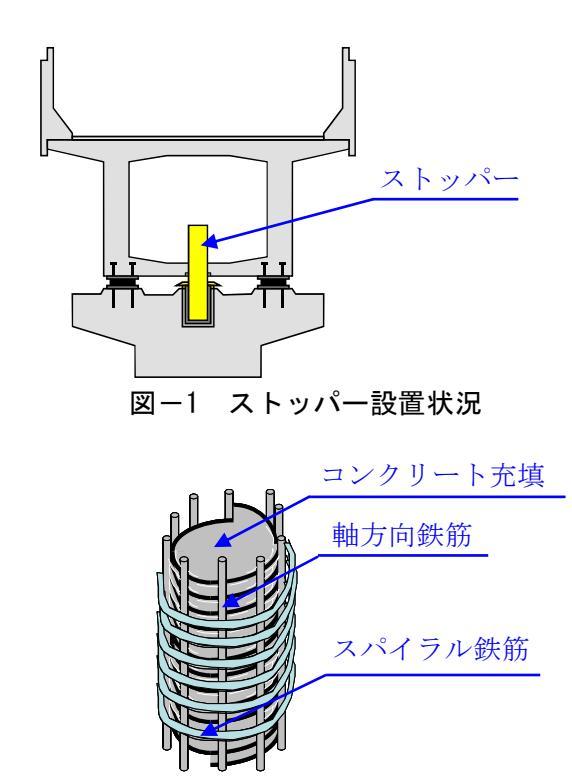
図-2 新しいストッパー構造の概念図

提案するストッパー構造は、ストッパー内に 配置した軸方向鉄筋の伸び能力を利用すること で、落橋防止や移動制限の機能を果たすことを 期待したものである。軸方向鉄筋の内側または 外側にスパイラル鉄筋を設置し、コンクリート を充填する構造とした。新しいストッパー構造 の概念図を図-2に示す。

本研究では,経済性と施工性を勘案し,鉄筋 とコンクリートを用いたストッパー構造(図-2 参照)の基礎的な変形挙動を確認する目的で, 模型試験体による交番載荷試験を行ったので, その結果を報告する。

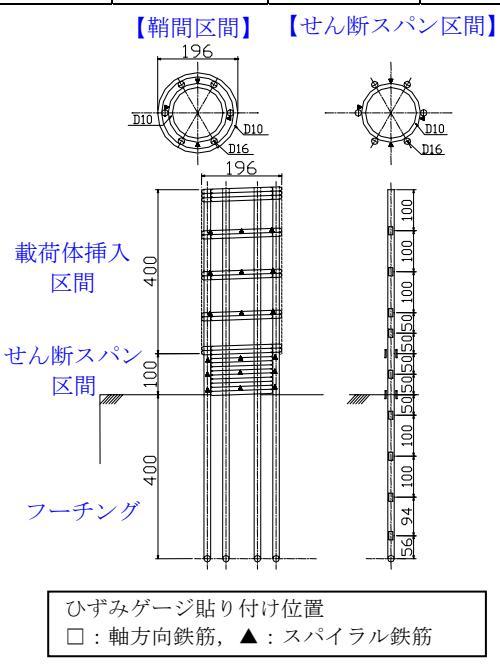
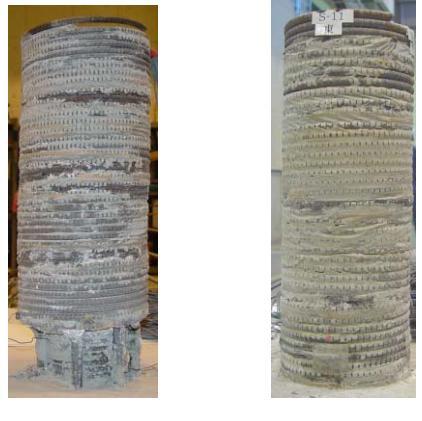
(a)内巻きタイプ(b)外巻きタイプ写真-1 試験体例

の内側に接して配筋するタイプ(以下,内巻き タイプという)の2種類とした。試験体例を写 真-1 に示す。外巻きタイプの試験体は、スパ イラル鉄筋が軸方向鉄筋の座屈を防止する機能 があり、内巻きタイプの試験体は、せん断スパ ン区間で軸方向鉄筋の付着がないため、ひずみ が平均化し,鉄筋の伸び能力を有効に利用でき る可能性がある。スパイラル鉄筋の配置方法の 違いによる変形挙動を比較するために、このよ うにスパイラル鉄筋の配置が異なる試験体を設 定した。ただし、内巻きタイプの試験体は、せ ん断スパン区間では上記の配筋とするが、鞘管 内部はスパイラル鉄筋を軸方向鉄筋の外側と内 側の2重配筋した。これは, 鞘管内部で軸方向 鉄筋が抜け出すことにより荷重保持ができなく なることを防止するためである。

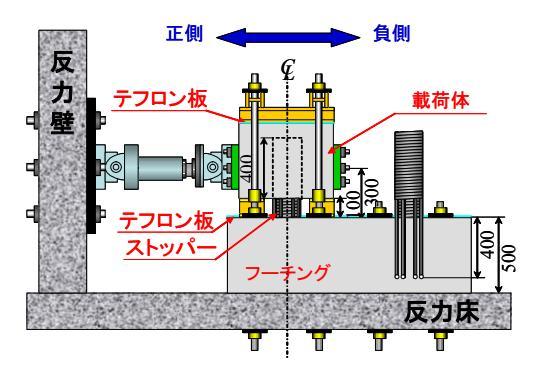
図-4 実験装置概要

実験装置概要を図-4 に示す。実橋では、地 震時において橋脚等の桁座面と桁下面の間隔は ほぼ一定を保ちながら応答するものと考えられ る。そこでこのような載荷条件を再現するため に、今回の実験ではせん断スパン長を100mm に 保ちながら載荷を行うことにした。載荷体には、 下面側に厚さ100mmの鋼製の支持台を取り付 け、鋼製の支持台とフーチングの間にはテフロ ン板を2枚挿入した。テフロン板の間にはごアロ ン板を2枚挿入した。また載荷体上部には、H 鋼を井形に配置し、最上部のH鋼をPC鋼棒で 抑えて載荷時に載荷体が浮き上がらないように した。なお、H 鋼と載荷体の間にはテフロン板 を挿入し、載荷時の摩擦を切るようにした。

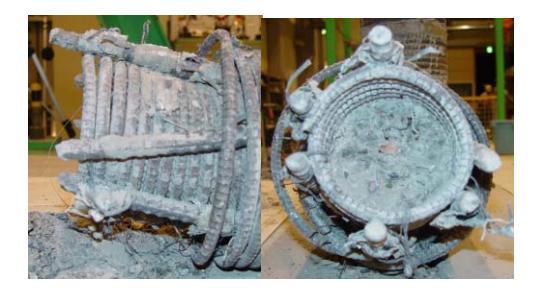
(a) S-7 試験体

また,載荷終了後におけるスパイラル鉄筋内 部のコンクリートの損傷状況を**写真-3**に示す。 S-7 試験体ではせん断スパンの100mm 区間で損 傷を受けていたが,S-8 試験体ではフーチング 面から上部 30mm 程度のみで損傷を受ける結果 となった。スパイラル筋にD10を30mm ピッチ で使用したS-9 試験体は,載荷点変位を40mm まで交番載荷した段階から,スパイラル鉄筋の 上下方向の開きと左右方向のせん断的なずれが 大きかったため,コアコンクリートの損傷も顕 著であった。載荷終了時には,せん断スパン区 間より上部の鞘管区間まで大きく損傷を受ける 結果となった。

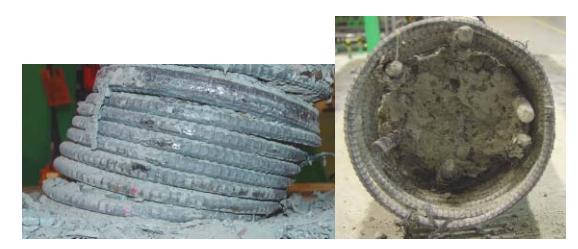
(b) S-11 試験体 写真-4 載荷終了後の各試験体の損傷状況 (外巻きタイプ試験体)

(2) **外巻きタイプ(試験体名**: S-10, S-11) 載荷終了後の損傷状況を**写真-4**に示す。

軸方向鉄筋のはらみ出しの影響によるスパイラ ル鉄筋の顕著なはらみ出しは確認できなかった。 載荷終了後の軸方向鉄筋の状態から,内巻きタ イプの試験体と同様に,フーチングとの境界面 で引張破断したものと考えられる。

また, コアコンクリートについては, S-10 試 験体ではせん断スパンの 100mm 区間で損傷を 受けていた。

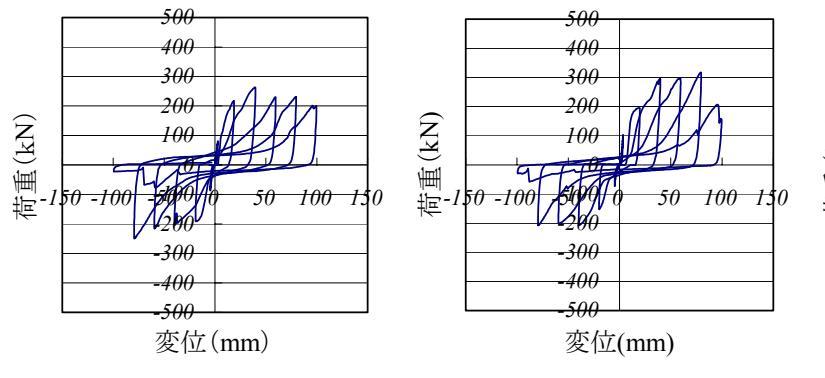
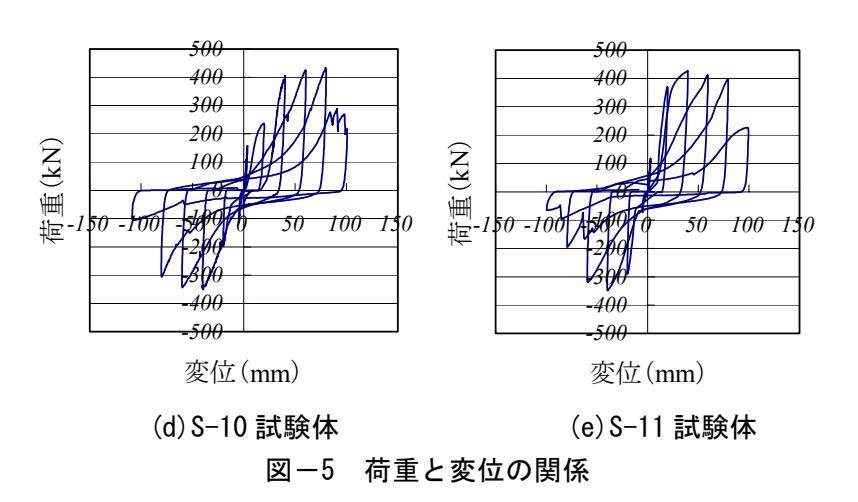
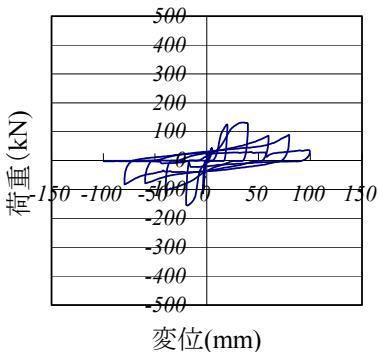
S-7 試験体では 263kN であ り,軸方向鉄筋量が同じで ある S-10 試験体と比較す ると6割程度となった。こ れは,軸方向鉄筋の内側に スパイラル鉄筋を配置した 試験体は,せん断スパン区 間では軸方向鉄筋に対する 拘束がないために,圧縮側 の軸方向鉄筋が座屈し,耐 荷上有効となる鉄筋が減少

スパイラル鉄筋の配置が内巻きタイプ,外巻 きタイプそれぞれの試験体について,荷重と変 位の関係を図-5(a)~(e)に示す。なお,変位に ついては,鞘管とストッパーの隙間分はそれぞ れ差し引いて整理した。

履歴形状は、内巻きタイプ、外巻きタイプと もにスリップ型の傾向が見られた。また耐力は、 初期載荷側の正側載荷の方が、S-9 試験体以外 は若干大きくなる傾向が見られた。

最大荷重に着目すると、図-5(a), (d)より,

したためと考えられる。図-5(b),(c)より, S-8, S-9 試験体についても同様の傾向が見られ, またスパイラル鉄筋の拘束力が小さい場合ほど, 最大耐力は小さくなる傾向となった。

変形性能については、せん断スパン長を 100mmとすると、軸方向鉄筋が破断する直前の 載荷サイクルまでで S-7, S-8, S-9, S-10 試験 体は部材角 8/10, S-11 試験体は部材角 6/10 の変 形性能を有した。

外巻きタイプの試験体 S-10 と S-11 を比較す ると、図-5(d)、(e)よりスパイラル鉄筋の違い による最大荷重の違いは確認できなかった。

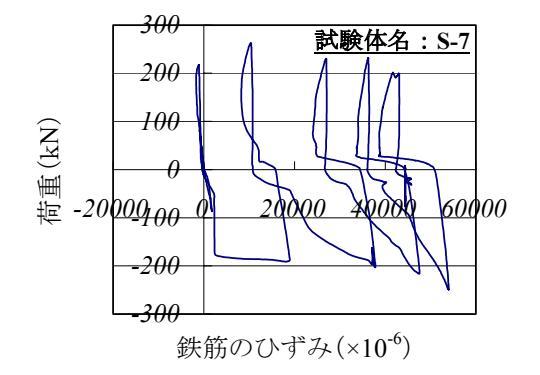
図-6 荷重と鉄筋のひずみの結果例

荷重と軸方向鉄筋のひずみの関係例(S-7 試 験体)を図-6 に示す。着目した鉄筋は,載荷 方向の最外縁鉄筋で,フーチング上面高さのひ ずみゲージは早期に計測不能となったため,フ ーチング上面よりも 50mm 下の位置の計測結果 である。初期載荷段階では圧縮ひずみを受ける ものの,40mm 載荷時から正負両載荷時ともに

引張状態となり,その後徐々に引張ひずみは大きくなり 100mm 載荷時に破断に至った。

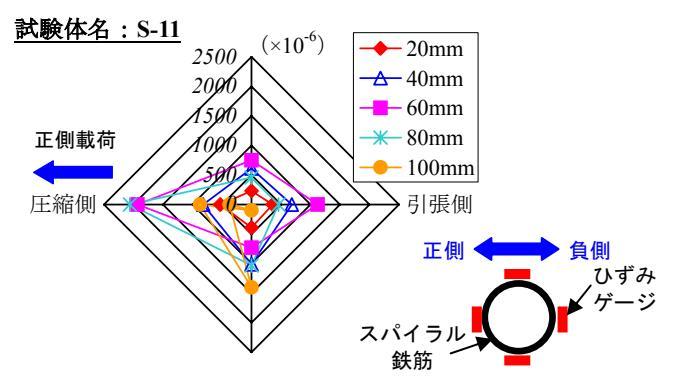
図-7 スパイラル鉄筋のひずみ値の変化例

S-11 試験体の各載荷サイクル時のピーク変位 時におけるスパイラル鉄筋のひずみ値を図-7 に示す。なお、測定位置はフーチング上面から 50mmの高さにおける4箇所であり、正側載荷 時のひずみ計測値を示している。図中の圧縮側、 引張側の表現は、載荷方向に応じてコアコンク リートに作用すると思われる応力状態を示し、 スパイラル鉄筋のひずみ性状を説明するために 明記した。

40mm 載荷時には圧縮側,引張側ともにスパ イラル鉄筋の引張ひずみが 700~800 μ 程度で あるが,60mm 載荷時には圧縮側が約 1900 μ, 引張側が約 1000 μ となった。80mm 載荷時には 圧縮側は微増して約 2100 μ に対し,引張側は約 500 μ に減少した。

ストッパーは曲げの影響を受けているため, 圧縮側ではコアコンクリートのポアソン効果に よりスパイラル鉄筋の引張ひずみが大きくなり, 引張側ではコアコンクリートからスパイラル鉄 筋への応力寄与がないことから引張ひずみ値は 小さいと考えられる。
