報告 PCグラウトの充填度評価に関する非破壊検査の適用

要旨:グラウト充填状況を変えた供試体を用いて,衝撃弾性波法で伝播速度を評価指標とし て測定し,その検証にX線透過法の非破壊試験を行った。その結果各試験は有効であること が判明したので,インパクト・エコー法を追加して既設道路橋の中間横桁に適用した。本文 は供試体,実橋を通して各試験方法で得られた知見について報告する。 キーワード:グラウト充填度,非破壊試験,PC鋼棒,衝撃弾性波,伝播速度

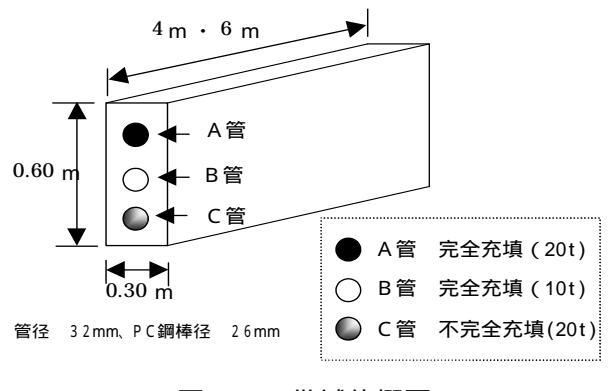
図 - 1 供試体概要

P C 梁を模した長さ4m および6mの供試体(図
1)を作製し、それぞれにPC鋼棒 26mm、
シース管径 32mmを3本設置した。導入張力は
10t、20tとした。

グラウト注入形態については,A管を完全に 充填したもの,C管を完全充填量の1/2を注入 したもの,B管を完全に充填し,導入張力を10t にしたものの3種類とした。

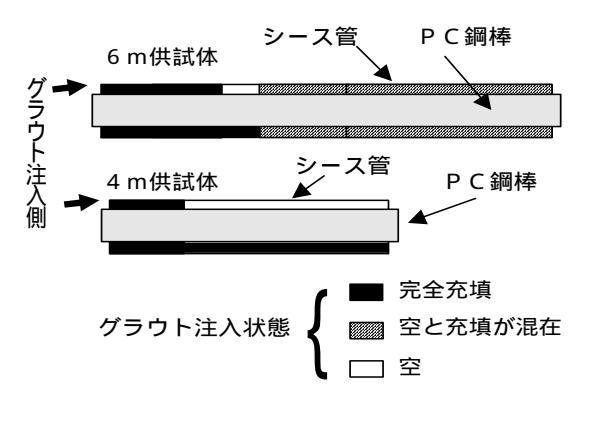
図 - 2 グラウト充填状況

また,実際にそのグラウト充填状況をX線撮 影で診断した結果,4mと6m供試体のA管と B管については,完全に充填されていることを 確認した。C管については図-2に示すように, グラウト注入側より完全に充填されている部分, 空と充填が混在する区間があることがわかった。 供試体はH鋼の上に板を敷き,異形鉄筋D29 を支承としてその上に置いて測定した。

PC鋼棒の打撃振動波の伝播速度はPC鋼 棒周辺のグラウト状況によって変化することが 確認されているが、その位置は特定できない。 そこで、各供試体のグラウト注入側を打撃し、 反対側で受信した場合と排出側を打撃し、反対 側で受信した場合の伝播速度を比較し、未充填 の多い側を推定できるか試みた。なお、不完全 充填であるC管はX線撮影により図-2のよう に、各供試体の未充填箇所は排出側に分布して いる。

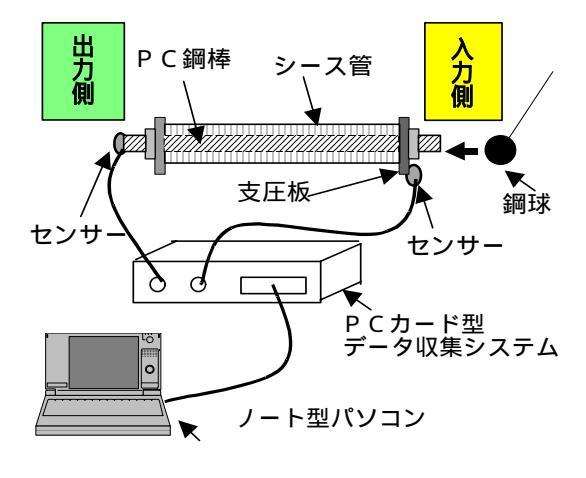
図 - 3 打撃振動解析装置

図 - 3 に打撃振動解析装置を示す。振動波形 を測定するために P C 鋼棒の一端(打撃出力側) に加速度計ピックアップを設置する。また,伝 播時間の開始時間を測定するためおよび打撃エ ネルギーを評価するために,打撃入力側の P C 鋼棒支圧板にもセンサーをとりつけた。打撃は 打撃力を一定とするため鋼球(3 kg)を一定 の高さから P C 鋼棒端部に衝突させた。振動波 形の解析は P C カード型データ収集システムを 用いておこなった。

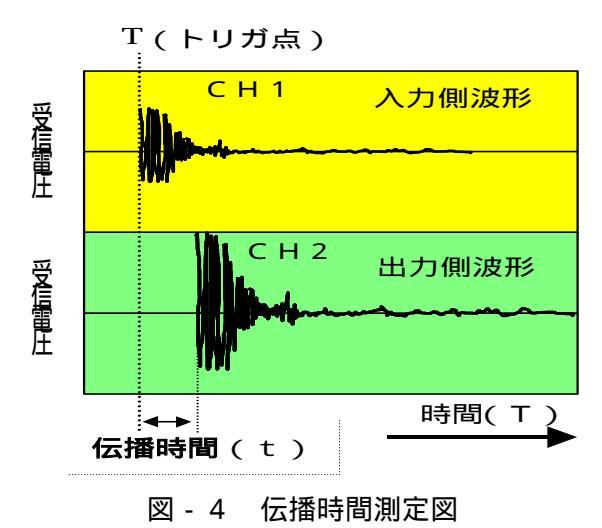
図 - 4 に伝播時間測定図を示す。CH1(打 撃入力側)波形の計測開始点(トリガ点)から CH2(出力側)の出力波形の計測開始点(波 形の立上り点)までの伝播時間(t)を測定す る。この伝播時間を入力点と出力点の距離の関 係から伝播速度に変換した。測定データはPC 鋼棒1本につき,グラウト注入側,排出側の2 方向から打撃振動を加え,片側10データを採 取し,上下突飛データ値を除く8データを平均 化して評価した。測定のサンプリング間隔は1 µsとした。

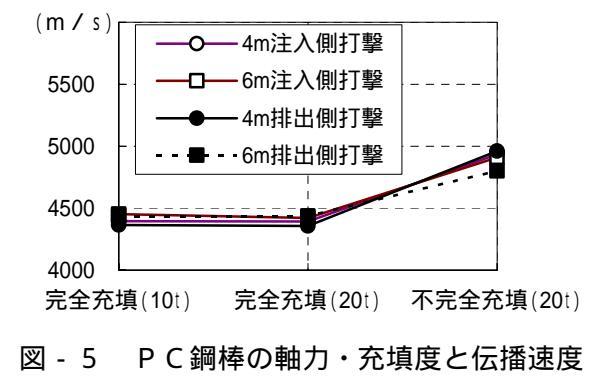
各供試体のA,B,C管の鋼棒端部において 振動波を測定し,伝播時間で供試体の長さを除 して速度に変換した結果を図-5に示す。各供 試体とも不完全充填のPC鋼棒は,完全充填の ものに比べ伝播速度が速いことが確認された。 また,伝播速度は,今回の導入軸力範囲内では

P C 鋼棒の軸力の影響をあまり受けないことが 明らかとなった。このことにより,伝播速度か らグラウトの充填状況の診断ができる可能性が あることが判明した。

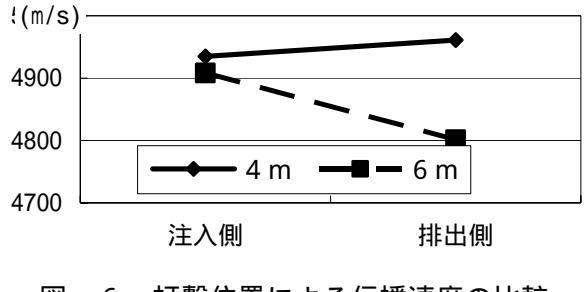
図 - 6 打撃位置による伝播速度の比較

実験の結果は図 - 6のとおりで,4m,6m の供試体では逆の結果となり未充填が多い側の 推定は難しいと考えられる。

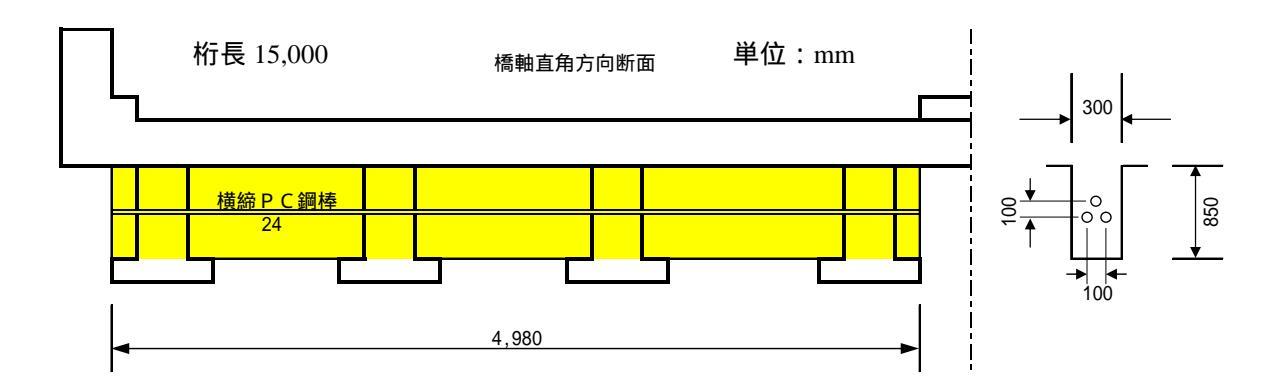
図 - 7 橋梁A概要図

対象とした橋梁の概要を図 - 7 に示す。この橋 梁においては,中間横桁に3本のPC鋼棒が配 置されており,同じ形式内にある2箇所につい て衝撃弾性波の測定を行い,計6本のデータを 得た。また,グラウト充填状況の確認のためX 線撮影を行った。

衝撃弾性波の計測は,対象となる中間横桁に おいて,鋼棒定着部を露出させて打撃を加え, 反対側においても鋼棒定着部を露出させて鋼棒 端からの直接測定とした。衝撃波の入力は,金 属ハンマーで行い,サンプリング間隔は1µs とした。測定は,中間横桁2箇所のそれぞれ3 本の鋼棒について,両側からの測定を行った。 測定データはPC鋼棒1本につき,片側10デ ータを採取し,上下突飛データ値を除く8デー タを平均化して評価した。

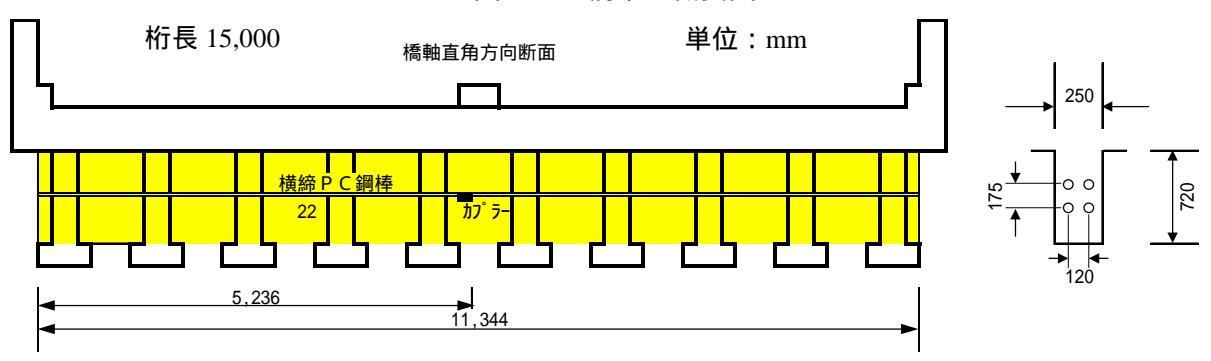
図-8 橋梁B概要図

対象とした橋梁は図 - 8 に示すように,上下 線一体構造で,PC鋼棒は長く中間地点にてカ プラ - で継いでいる。この橋梁では衝撃弾性波 法とコンクリート内部探査に用いられる非破壊 試験法のインパクト・エコー法を未充填位置を 特定するために適用した。また,内部充填状況 の確認のため,X線撮影を行った。

衝撃弾性波の計測は,鋼棒定着部を露出させ なくても測定できるかを調べるため,対象とな る中間横桁において,後埋めコンクリート上か ら衝撃弾性波を発生させ,反対側においても後 埋めコンクリート上で測定を行った。測定は中 間横桁2本のそれぞれ3本の鋼棒について片側 から測定を行った。衝撃弾性波を金属ハンマー

によって与え,打撃方向,受信方向ともPC鋼 棒の軸方向に一致させ,縦波振動を捉えること とした。測定はサンプリング間隔を100µs とし,5回測定したデータから上下突飛データ 値を除く3データを平均化して評価した。

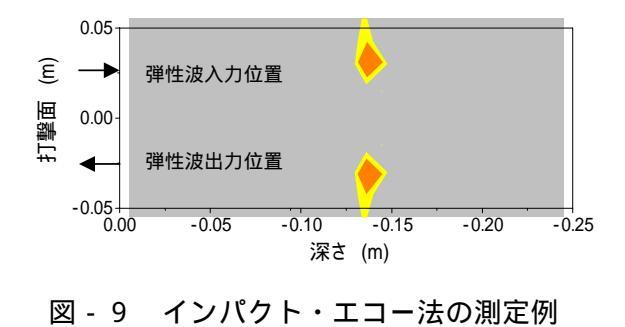
測定は中間横桁の4本の鋼棒について3断面 で計12箇所計測した。図-9にインパクト・ エコー法での測定例を示す。図中の色が濃くな っているところは反射波の強さを示し,空隙の 可能性が高い。横軸は打撃面からの深さである。

インパクト・エコー法は,専用の弾性波発射 装置により一定の衝撃を与え,同じ面で反射波 を測定し,コンクリート内部の反射波を分析す ることにより空隙の位置と形状が把握できる。 この方法は片面での測定で内部探査が可能であ るため,測定する隙間の無い端横桁にも適用で きる利点がある。

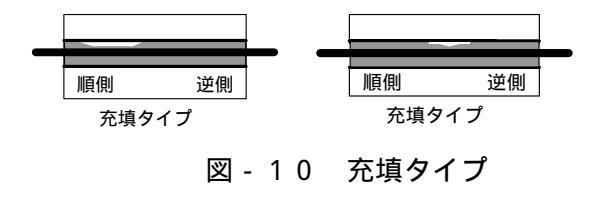
X線試験結果からは,部分的に充填不足が確 認され,その形式は図-10の2タイプに分類 できる。1(a)~1(c)では充填タイプ の連続した未充填部が片側に偏っている状況で あり,2(b)においてはタイプのように中 間地点付近に若干未充填部が見られた。ただし, いずれも軽微な未充填であった。2(a)と2 (c)は,ほぼ完全に充填されていた。

また,グラウトの充填状況では,タイプ で 順側に未充填が偏っていたが,伝播速度の1 (a)~(c)における測定結果からは双方の 打撃側でほとんど差がない状況であった。

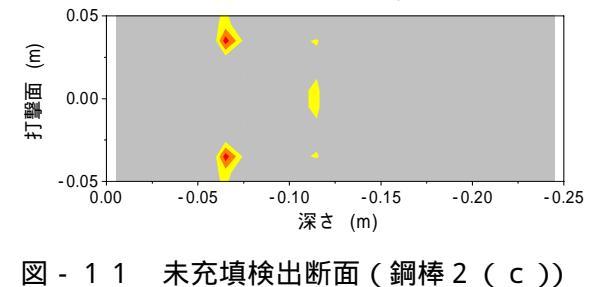
1箇所検出された未充填断面の測定結果を図 -11に示す。今回測定したところはX線でも 未充填が確認できない状況であったので,走行 車両によるノイズの影響によるものと考えられ る。今回の測定箇所では未充填のサンプルにな るものがなかったので,今後は未充填のある鋼 棒で位置特定の可能性を測定をする必要がある。

橋梁Bにおいてインパクト・エコー法で測定 した結果は12箇所中1箇所で充填不足の反射 があったが,他は全て充填されており,X線で の測定結果とほぼ一致している。
