## 論文 チャート骨材使用劣化コンクリート構造物から採取したコアの アルカリシリカ反応性

要旨:ASR によって劣化した2橋梁および1擁壁(施工後19~33 年経過)からコアを採取し,強度試験,ヤング係数測定,残存膨張測定,微細構造の観察とEDX分析,粗骨材の化学法試験を行った。結果では、2橋梁のコアの残存膨張は測定約2年で0.08~0.20%,擁壁は測定約5年で0.05~0.42%であり、今後も膨張傾向にある。コアから回収した粗骨材のチャートと珪質粘板岩の化学法の試験結果は「無害でない」を示し、施工後33年経過しても反応性が認められた。反応生成物のEDX付電子顕微鏡観察・分析では、2橋梁からNa<sub>2</sub>O:81%,K<sub>2</sub>O:0.5%,SiO<sub>2</sub>:8%を示すような極めてNaの多い反応生成物が観察された。 **キーワード**:アルカリシリカ反応、劣化構造物、コアの残存膨張、チャート、反応生成物

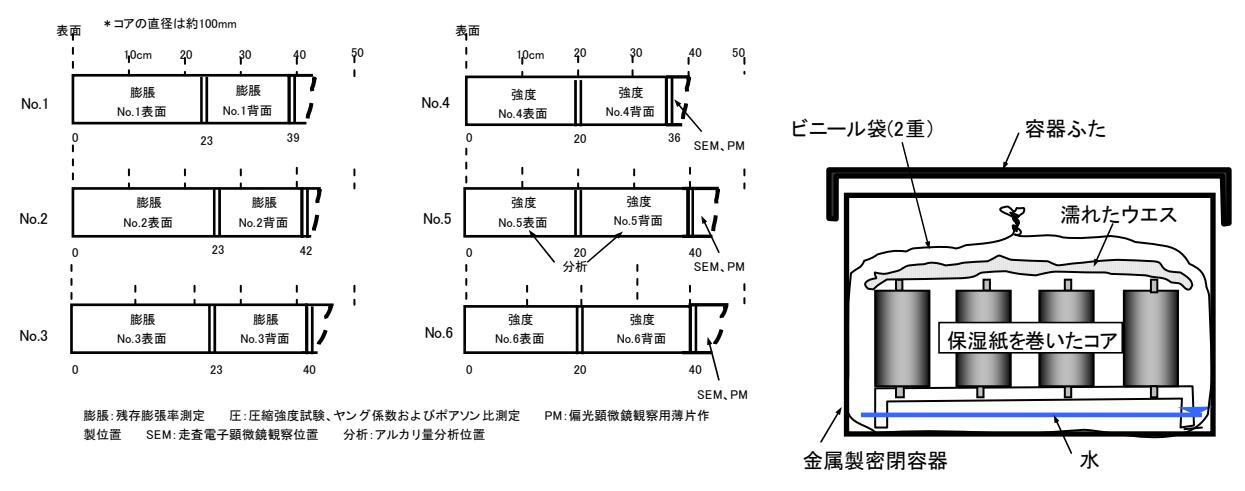
図-3 C 擁壁から採取したコアの各種試験位置

図-1,図-2,図-3に各構造物から採取し たコアの試験位置を示す。コアの直径はいずれ も φ 100mmであり,圧縮強度試験と残存膨張測 定のために長さ200mmになるように切断した。

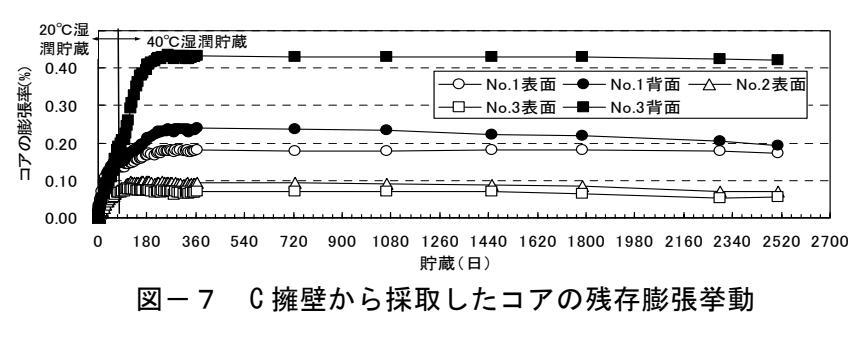
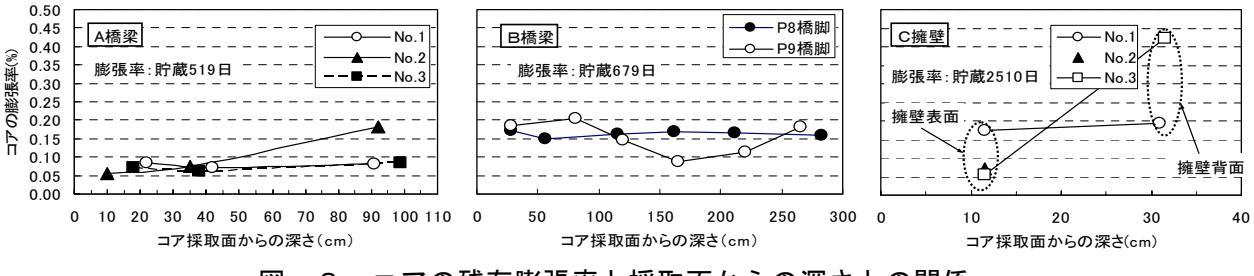
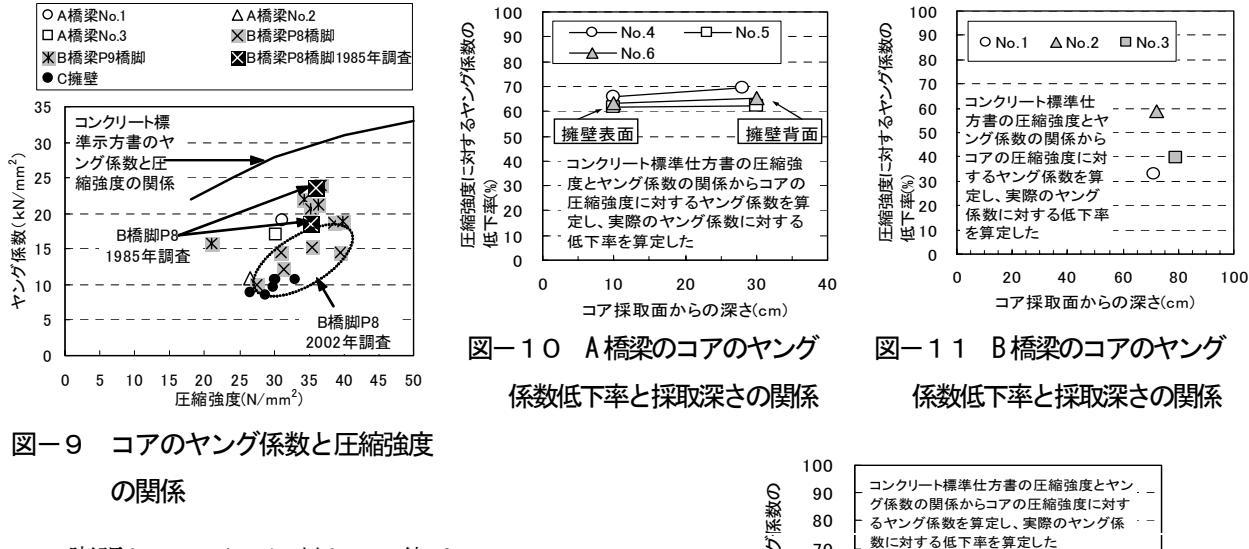
A橋梁、B橋梁、C擁壁のコアの残存膨張挙動を図−5,図−
6,図−7に、またコアの採取深さと膨張率の関係を図−8に

0.18%膨張しているのに対して,他は0.05~ 0.08%であることから同じ構造物から採取した コアであっても採取位置や深さによって膨張率 が異なる。B橋梁(図-6)の膨張率は,貯蔵 679日でP8橋脚は0.15~0.17%,P9橋脚は0.09~ 0.20%であり,P8とP9ではコアの膨張率に差が みられ,またコアの採取位置別にみても図-8 の中央図のように,採取位置と膨張率に一定の 関係はみられない。C擁壁(図-7)の膨張は, 貯蔵1800日以降は殆ど増加していなく2510日で は0.05~0.42%であり,採取位置と膨張の関係は 図-8の右図のように表面よりも背面の膨張の ほうが大きい傾向がみられる。

このことから、同じ構造物から採取したコア であっても採取位置や深さによって膨張に差が みられる。しかし、3構造物とも0.1%以上の残 存膨張を示すコアがみられることから施工後19 ~33年経過していてもASRの反応は継続すると いえる。

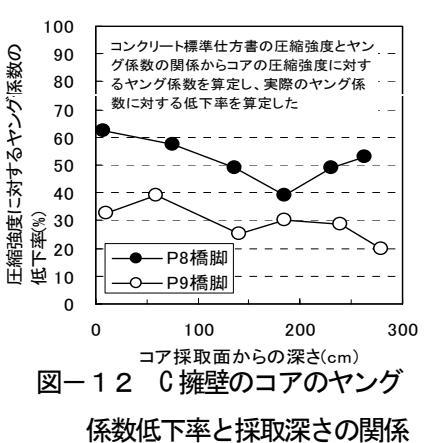
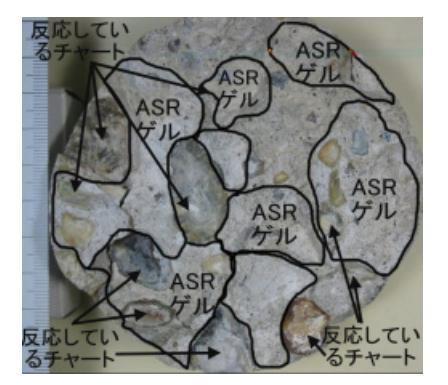
3構造物のコアのヤング係数と圧縮強度の関係を図-9に示す。圧縮強度に対してヤング係数は通常の場合の20~70%低下しており、ASRの劣化の特徴がみられる。この中で、B橋梁のP8橋脚では、1985年の調査結果と比べると同じ強度であってもヤング係数が低くなっていて、劣化が進んでいることがわかる。

置の関係を図-10に示す。No.1, No.2, No.3 のコア採取位置は、フーチングの同一面で、それ ぞれ1~2m程度離れているが,強度を測定した コアの深さは71~79cmの範囲であることから, 同じような深さであっても位置が1~2mほど離 れるだけでヤング係数の低下率に33~59%の差 がみられる。B橋梁は、図-11に示すように P8橋脚のほうがP9橋脚よりもヤング係数の低 下率が大きい。コア採取位置のヤング係数の低 下は、両橋脚とも表面のほうが大きい傾向がみ られるが、2.5~3mの深さであっても20~53%低 下がみられる。また、C擁壁は図-12に示す ように背面のほうが表面よりも低下率が大きい 傾向がみられ、前述のコアの残存膨張も背面の ほうが大きい。この原因は、背面の盛土から常 に水が供給されているからであると考えられる。

これらのことから、ASRによる劣化は同じ構 造物であってもコアを採取した場所や深さに よって差があり、さらに、表面から2.5~3mの 深部であっても劣化が進んでいることがわかる。

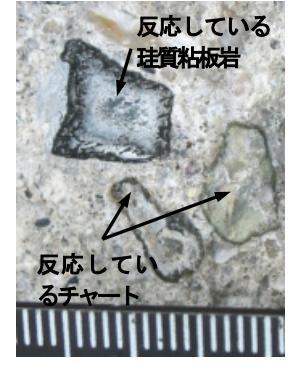
写真-1 B橋梁P8コアの深さ 293cmの破断面

コア破断面およびコア側面の観察状況を写真 -1~写真-3に示す。B橋梁P8の表面から293 cmの破断面(写真-1)には,骨材やモルタル 部分に白色の生成物が多量に生成していた。こ のような生成物はA橋梁,C擁壁にも同様にみら れ,構造物の深部であっても反応が著しいこと がわかる。写真-2のA橋梁コアの破断面では, チャート骨材の他に珪質粘板岩にも反応生成物 が生成していた。またチャート骨材の一部が溶 解して空隙ができてゲルが流れ出している状態

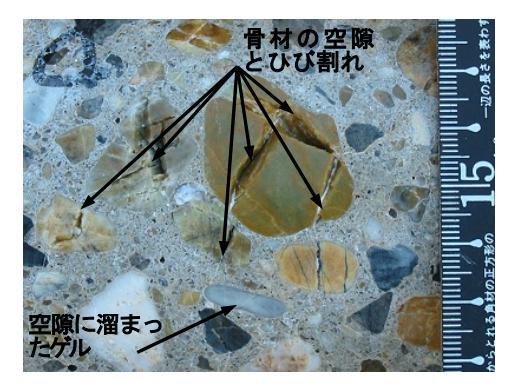
写真-3 B橋梁 P8 橋脚の深さ 30cm 付近のコア側面

(写真-3)がみられた。ヤング係数の低下原 因の一つは、このように骨材自体の脆弱化や空 隙が無数に形成されることにあると推測される。

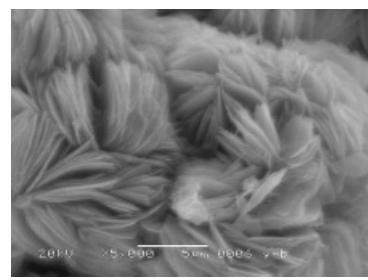
写真-4 花弁状の ASR 生成物 (A 橋梁 No. 1 コア, 深さ 70cm 付近)

走査電子顕微鏡観察で得られたASR生成物の 数例を写真-4~写真-7に、そのEDX分析 (点分析)の結果を表-3に示す。ASR生成物 の典型的な形態である花弁状(写真-4)とゲ ル状(写真-5)の生成物は3構造物ともに観察 された。これらのEDX分析も既往の文献<sup>5,6)</sup> と同じような化学成分であった。また、写真-6は反応によって非晶質シリカが溶解した後に 残った生成物で、EDX分析では SiO<sub>2</sub>:89%, Na<sub>2</sub>O:1.5%を示す。

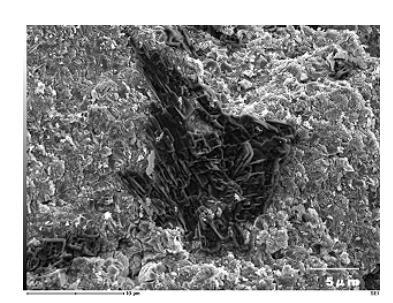
写真-7 Naを81%含む生成物 (A橋梁No.1コア,深さ70cm付近)

一方で、A橋梁とB橋梁では写真-7の中央に 示す生成物が写真-5の周囲やその上面に生成 しており、そのEDX分析値は、Na<sub>2</sub>O:81.5%、 K<sub>2</sub>O:0.5%、SiO<sub>2</sub>:7.9%、CaO:3.2%であり、 その周りのゲル状生成物(Na<sub>2</sub>O:13.8%、K<sub>2</sub>O: 5.3%、SiO<sub>2</sub>:60.2%、CaO:11.8%)と比較して も著しく異なるものである。このことを確認す るために行ったNaとSiのマッピングした結果で は写真-8に示すように明らかに中央の生成物 はNaが多く、Siが少ないものであった。既往の 研究<sup>5,6)</sup>ではASR生成物のNa含有量は0~30%

程度であり,Naを70~80%も 含む生成物は初めてではない かと思われる。この生成物が みられたA橋梁およびB橋梁 は,施工後33年経過でもコア が膨張し,さらに残存膨張測 定時にはゲルの滲出によって 保湿紙がコアに張り付いてい

る状態がみられ、反応が継続していることが明 らかであった。このような多量のNaはどこから 供給されたか、あるいはまたこのように集中す るのは何故なのか今のところ不明である。いず れにしても長期間反応が継続している証拠であ り、このことがチャートや珪質堆積岩のASRが 長期間継続する原因の一つとも考えられる。
