論文 梁下面を高靱性セメント複合材料により補修した梁部材の構造性能

要旨:本研究の目的は,梁下面の鉄筋およびコンクリートが塩害または中性化等により腐食・ 劣化した梁を想定し,その梁下面をポリビニルアルコール繊維補強モルタルにより補修した梁 部材の構造性能を明かにすることである。試験体は,せん断補強筋比を3水準変動させた補修 試験体を3体,比較用の無損傷の RC 試験体1体の計4体である。実験の結果,PVA 繊維補強 モルタルにより梁下面を補修した梁が一体打ちの梁部材とほぼ同等以上の構造性能を発揮する ためには,既存部分と補修部分の界面の一体性が重要であることが判明した。また,一体性が 確保できれば,一体打ちの梁部材とほぼ同等以上の構造性能が得られることが確認できた。 キーワード:補修,塩害,中性化,RC梁下面,PVA 繊維補強モルタル,せん断補強筋比

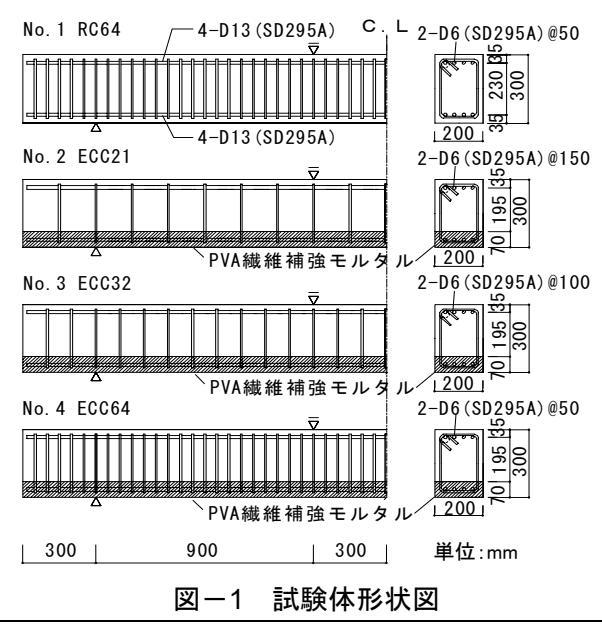
試験体一覧および試験体形状図を表-1,図-1に示す。試験体の形状は断面 b×D=200(mm)× 300(mm),支持スパン 2400(mm),純曲げ区間 600(mm)である。主筋は上下主筋ともに 4-D13(SD295A,pt=0.85%)を配置し,補強筋は D6(SD295A)を使用した。変動要因は,補修の有 無,せん断補強筋比(pw)の2要因である。補修は 梁下面 70mm の範囲とし,PVA 繊維補強モルタ ルにより行う。試験体数は,pw=0.64%の RC の

基準試験体を1体, pw=0.21, 0.32, 0.64%と3 水準変動させた補修試験体3体の計4体とした。 以上により,構造性能に与える補修の有無,せ ん断補強筋比の影響について確認する。想定す る破壊モードは、pw=0.64%の RC 試験体および 補修試験体は曲げ破壊を、pw=0.21, 0.32%の補 修試験体は界面のズレをともなう曲げ破壊とな るように設計した。なお, No.2, 3, 4 の補修試 験体は、図-1の断面を上下反転させて製作した。 既存 RC 部分(白抜き部分)を打設後,1週間養 生したのち, 打ち継ぎ界面の脆弱部分を除去し, 次いで,構造性能に与える打ち継ぎ界面の影響 を除去するためにグリースを塗布した。最後に, 補修部位(図-1 断面の斜線部分)を PVA 繊維 補強モルタルにより打設して補修試験体とした。 2.2 使用材料

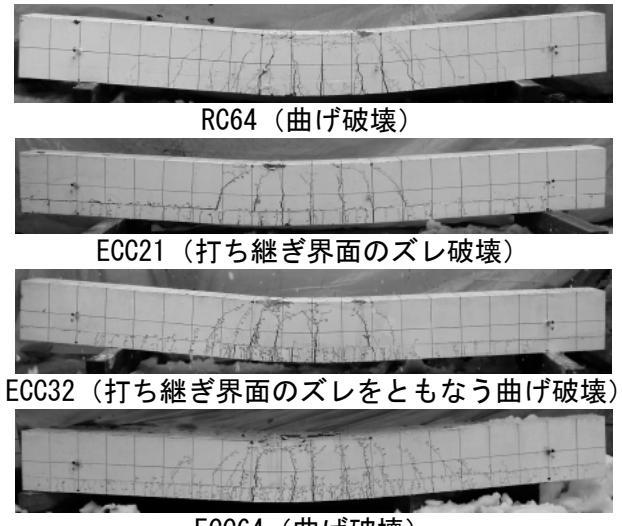
ECC64(曲げ破壊) 写真-1 破壊性状

破壊性状を写真-1に示す。補修試験体の共通 事項として曲げひび割れは RC 試験体に比較して 早期に入る傾向が見られた。これは補修部分と既 存部分の乾燥収縮の違い,鉄筋の拘束等により予 め補修モルタルに引張力が生じていたためと考 えられる。また,補修した部分には複数本の曲げ ひび割れ(マルチプルクラッキング)が観察され るが既存 RC 部分の曲げひび割れは局所化して補 修部分の曲げひび割れ本数に比較して少ない。

No.1 RC64 のひび割れ性状は, ヒンジ領域およ び純曲げ区間に曲げひび割れおよび曲げせん断 ひび割れを生じさせた。終局時は加力点直下の 曲げひび割れが大きく口開くと同時に,加力点 部分のコンクリートの圧壊をともなう曲げ破壊 の性状を示した。No.2 ECC21 のひび割れ性状は, 上記の共通事項に示したひび割れ性状を示しな がら,打ち継ぎ界面にひび割れおよびズレが観 察された。終局時は,試験体左部の曲げせん断 ひび割れから打ち継ぎ界面に伸びたひび割れが ズレることにより終局に至った。No.3 ECC32 は No.2 ECC21 とほぼ同様な破壊経路をたどるが, 打ち継ぎ界面のズレ量は No.2 ECC21 に比較し

て少ない。終局時は打ち継ぎ界面のズレをとも なう曲げ破壊の性状を示した。しかし,終局時 の曲げひび割れは既存部分と補修部分とを貫通 していることから,ほぼ一体性は確保できてい ると考えられる。No.4のECC64は打ち継ぎ界面 にひび割れが生じるもののズレは認められず, 補修部分のひび割れ性状の違いを除けば,No.1 RC64 の破壊性状とほぼ同様な曲げ破壊性状を 示した。

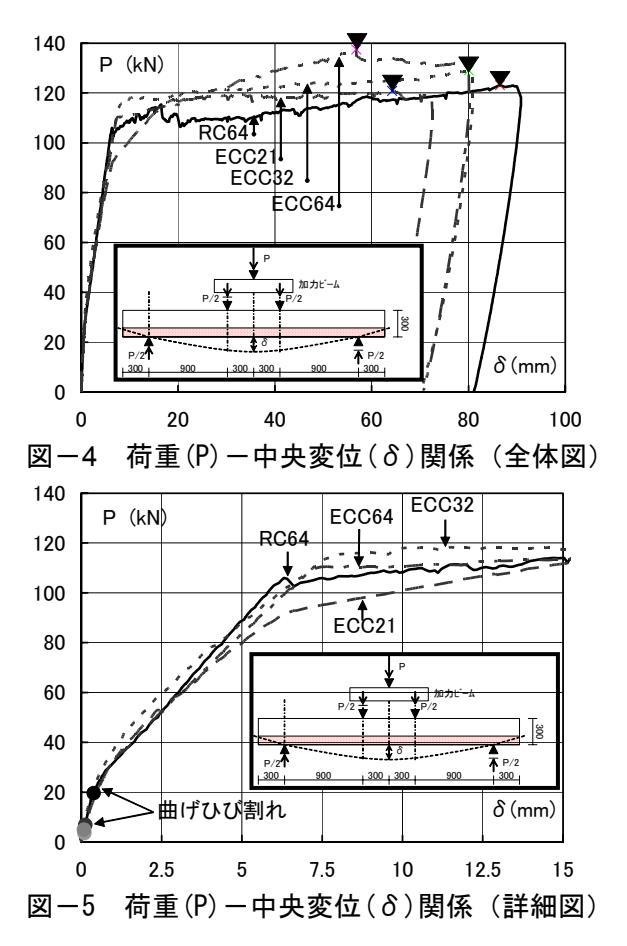
荷重(P) -中央変位(δ)関係の全体図と詳 細図を図-4,図-5に示す。初期剛性は、補修 の有無による影響は見られない。No.2 ECC21は、 他の試験体に比較して P=90(kN)付近で急激に剛 性が低下している。これは、打ち継ぎ界面の変 位が急激に増加する荷重とほぼ一致しており、 一体性が確保できず補修断面と既存断面が分離 して抵抗し始めたためと考えられる。曲げ降伏 以後の性状は、No.2 ECC21は曲げ降伏以後の耐 力上昇はなく、ほぼ同じ耐力を維持しているが、

No.3 ECC32, No.4 ECC64 は、変形の増加ととも に耐力を徐々に増加させる傾向を示し、その耐力 上昇の割合はNo.3 ECC32 に比較してNo.4 ECC64 の方が大きい。これは、補強筋比を多く配置する ことにより既存部分と補修部分との一体化がよ り高まり、PVA 繊維補強モルタルの擬似ひずみ硬 化の特性を十分発揮できているためと考えられ る。終局耐力は、No.2 ECC21, No.1 RC64, No.3 ECC32, No.4 ECC64 の順に上昇し、既存部分と 補修部分の一体性を確保できれば RC 試験体より も耐力を上昇できることが確認できた。

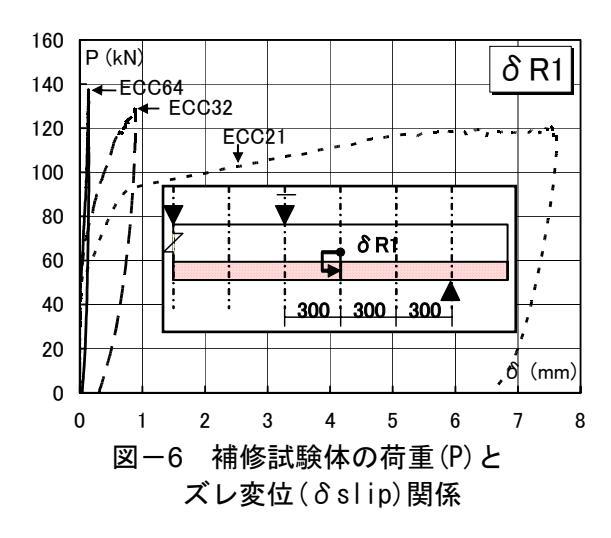
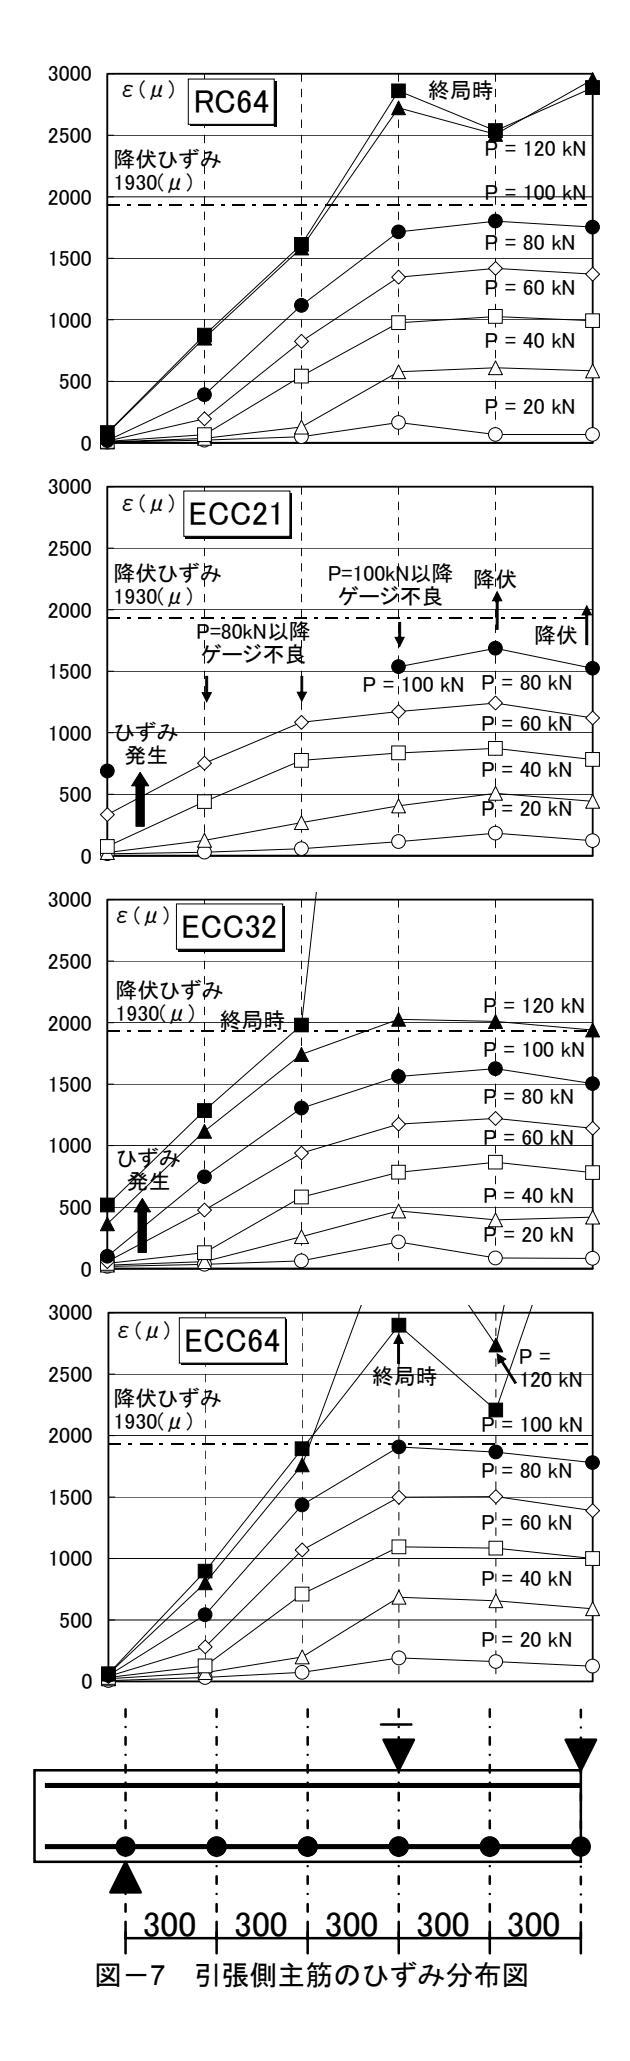
補修試験体の荷重(P)とズレ変位(δ slip) 関係を図-6に示す。ズレ変位が生じる荷重(P) は、おおよそ 50(kN)であり補強筋比の違いに よる影響は認められない。その後の剛性は、補 強筋比の増加とともに上昇し、ズレを抑制して いることがわかる。特に、No.2 ECC21 は P=90

(kN)付近で急激にズレ変位が増しており、こ れは荷重-変位関係で剛性が急激に低下した荷 重と一致する。このことから荷重-変位関係の 急激な剛性低下の要因は、既存部分と補修部分 の一体性が失われたためと推定される。また、 急激なズレの発生要因は、ズレを抑制していた 補強筋が降伏に至り限界値に達したためと推察 される。

各試験体の引張側主筋のひずみ分布図を図-7に示す。各試験体の加力点および中央部分の主

筋ひずみは降伏に至っている。また, No.1 RC64, No.4 ECC64 の左端支点部の主筋ひずみはほとん ど発生していないのに対し, No.2 ECC21 は P=60 (kN) 以降, No.3 ECC32 は P=100 (kN) 以降, 支点部の主筋ひずみが荷重の増加とともに大き くなり,一体性が失われたことによるひずみの 発生が確認された。

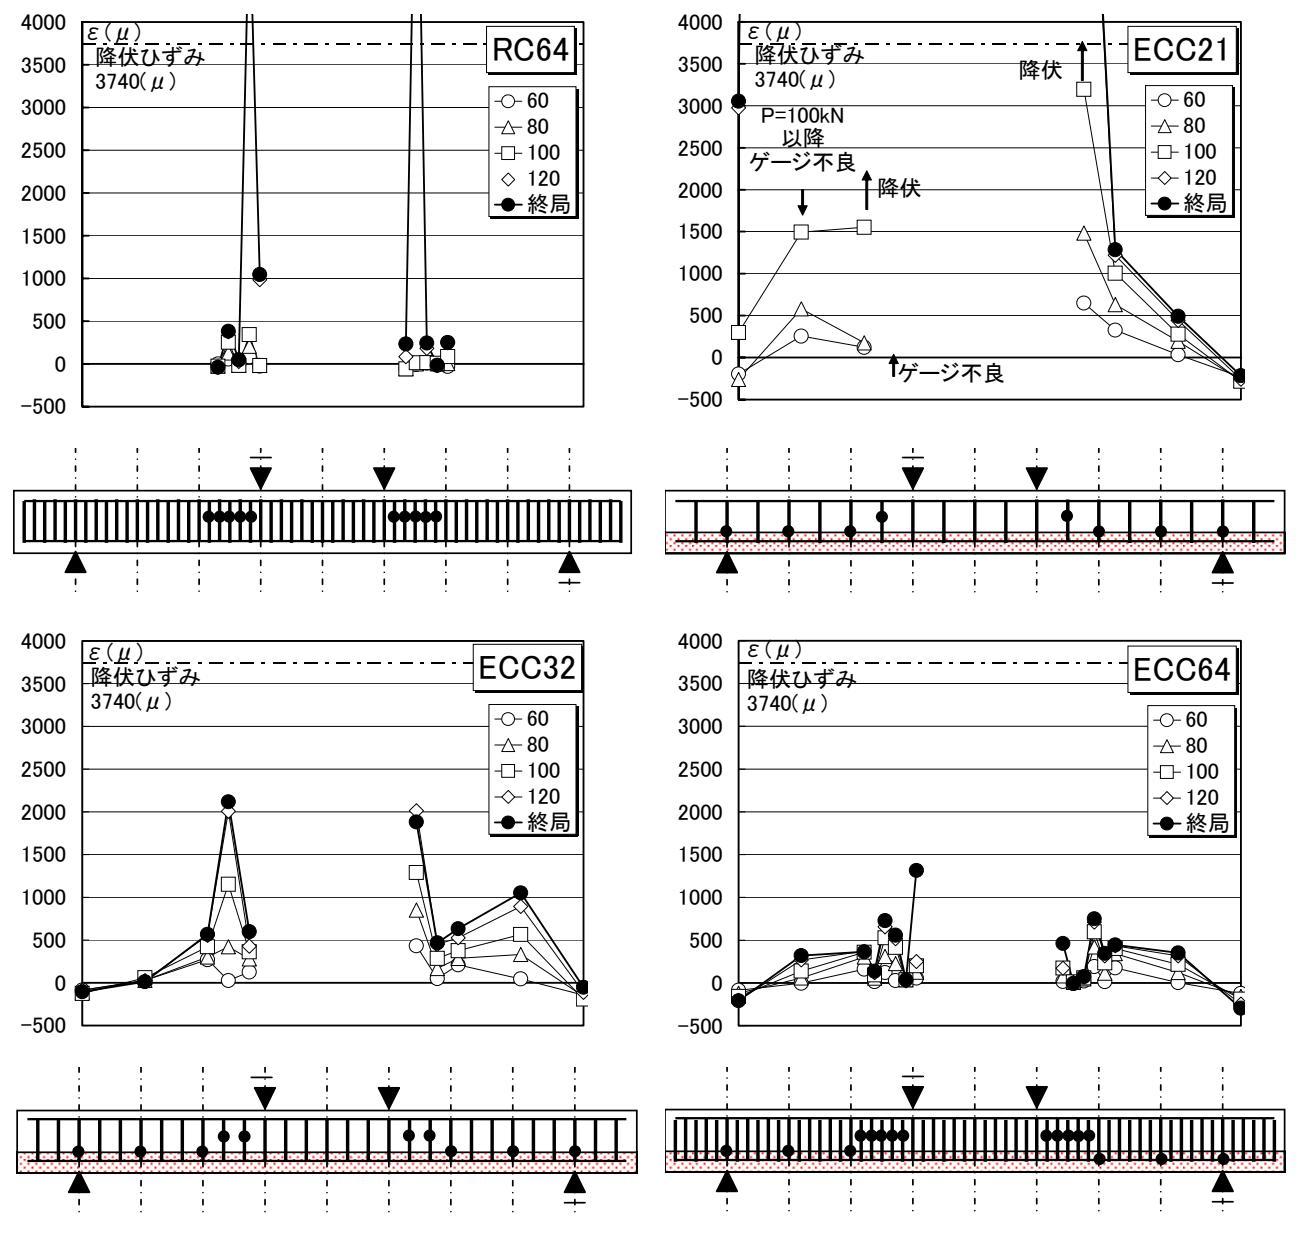
図-8 補強のひずみ分布図

各試験体の補強のひずみ分布図を図-8 に示 す。No.1 RC64 は終局時付近でヒンジゾーンの補 強筋の一部が強制変形により降伏に至っている。 No.2 ECC21 は、ヒンジゾーンおよび打ち継ぎ位 置の補強筋が降伏に至っており、ひずみの現象 からも打ち継ぎ位置にズレが生じていることが 確認できる。No.3 ECC32, No.4 ECC64 のヒンジ ゾーンおよび打ち継ぎ位置の補強筋は降伏に至 っていない。しかし, No.3 ECC32 のひずみはNo.4 ECC64 のひずみに比べて大きくなる傾向が認め られる。これは No.3 ECC32 の方がせん断ひび割 れの開口が大きく、ズレが大きいためと推察さ れる。

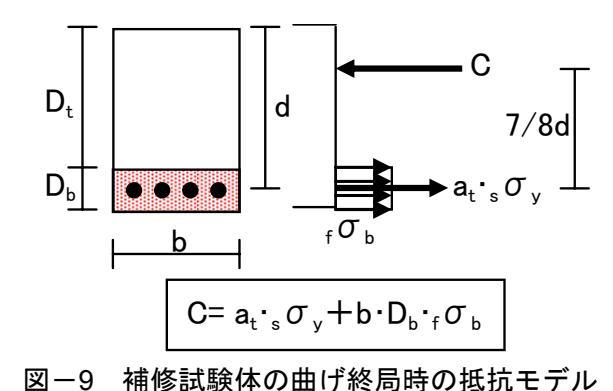
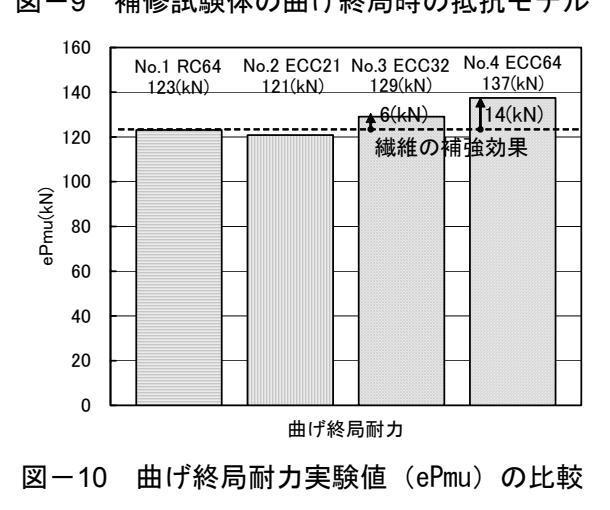
に、式(1)による曲げ終局耐力計算値を表-6 に 示す。式(1)は補修試験体の曲げ終局時の抵抗モ デルを図-9 のように仮定して誘導したもので ある。ここに、PVA 繊維補強モルタルの引張応 力度 ($_{f\sigma b}$) は No.4 ECC64 の曲げ終局耐力実験 値から No.1 RC64 の曲げ終局耐力を差し引いた 14(kN)が繊維の曲げ補強効果と仮定すると、繊維 補強モルタルの引張応力度 ($_{f\sigma b}$) は 1.94(N/mm²) と推定され、この値を採用して計算を行う。

試験体において実験値は計算値を上回り安全側 に評価できている。図-10より,一体性がほぼ 確保できている No.3 ECC32, No.4 ECC64の曲げ 終局耐力は繊維の曲げ補強効果により No.1 RC64の終局耐力よりも上昇した。一方,一体性 が確保できていない No.2 ECC21 は No.1 RC64の 耐力とほぼ同程度であった。これは一体性が確 保できていないにもかかわらず,耐力低下が抑 制された要因は, PVA 繊維補強モルタルの曲げ 補強効果によるものと推察される。
