# 報告 鉄筋コンクリート造実大6層壁フレーム構造の震動実験概要

要旨: 文部科学省「大都市大震災軽減化特別プロジェクト II (震動台活用による耐震性向上研究)」では,独立行政法人防災科学技術研究所の「実大三次元震動破壊実験施設(E-Defense)」による最初の鉄筋コンクリート建物実験として,実大6層耐震壁フレーム構造の震動実験を 実施した。神戸海洋気象台観測波(1995)による加振に対し,1層短柱のせん断破壊と連層 耐震壁の壁脚せん断すべり破壊により試験体は大破し,さらにその後の余震想定加振により, 1層長柱も曲げ破壊し1層の層崩壊に至った。本報では,その実験の概要について報告する。 キーワード:振動台,地震応答,連層耐震壁,短柱,せん断破壊,崩壊

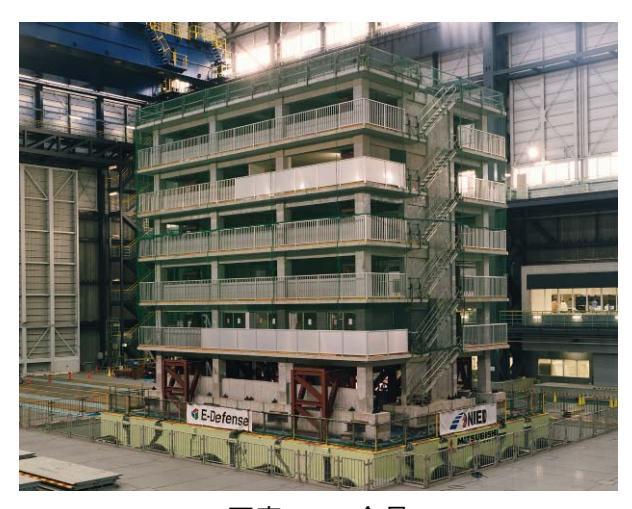
写真-1 全景

試験体は6層構造物で長手方向(Y方向)は3 スパン,その直交方向(X方向)は2スパンと した。試験体の基準階伏図および軸組図を図-1 に示す。全景写真を**写真-1**に示す。

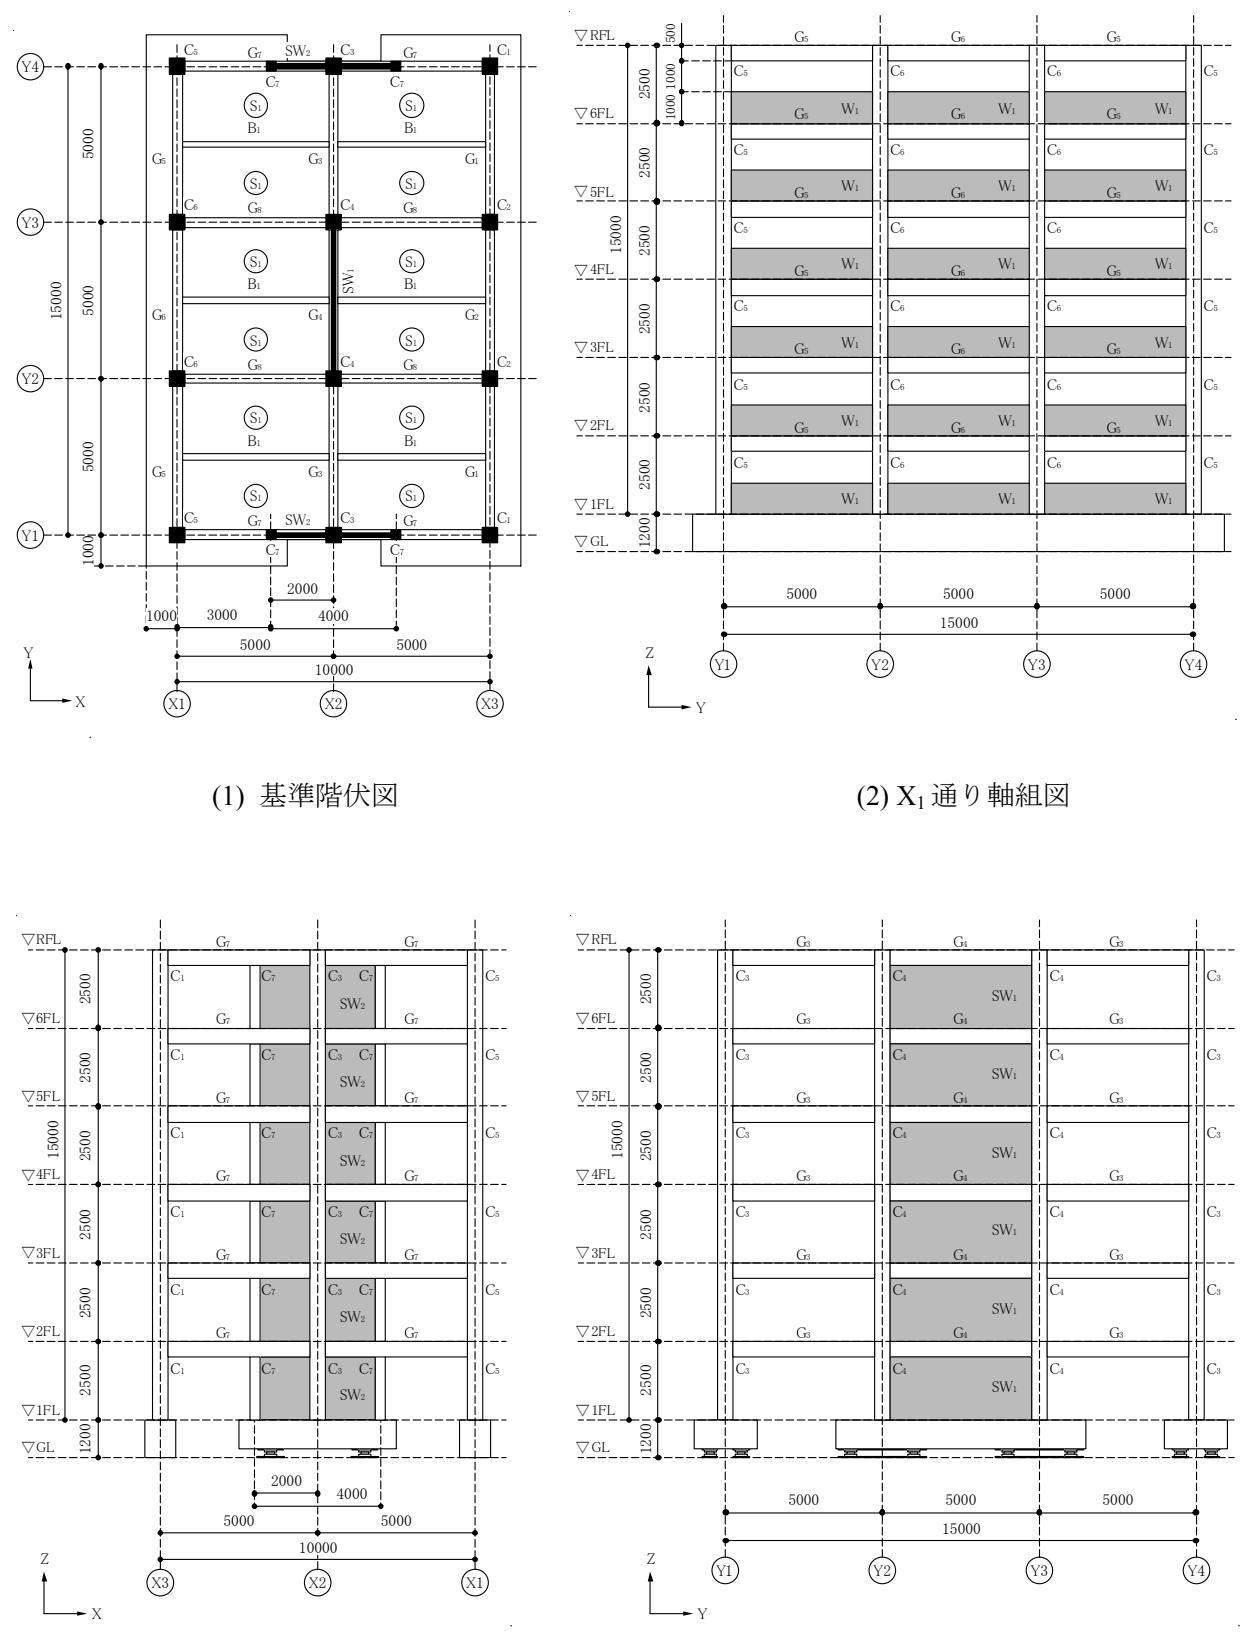
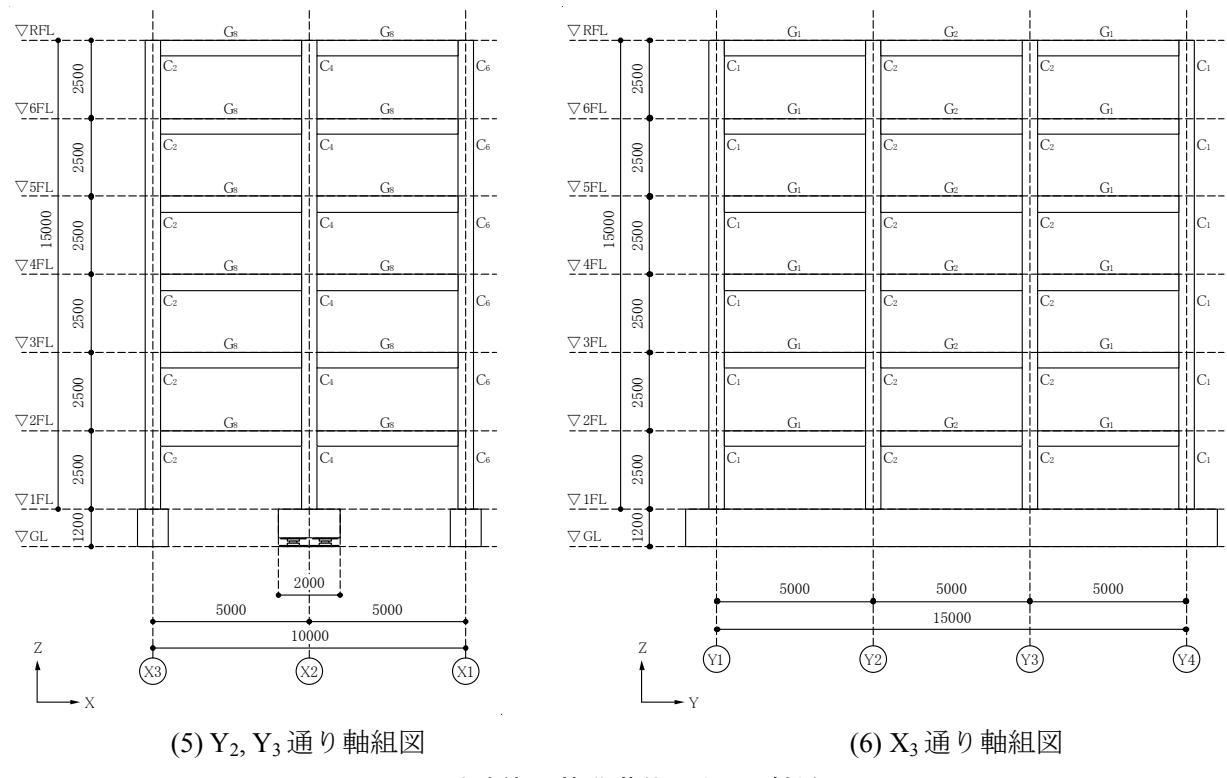
図-1 試験体の基準階伏図および軸組図

実験結果からより多くの知見を得ることを目 的として、1つの建物に性質の違う複数の構面 を混在させ、各構面においてそれぞれ異なる損 傷・破壊性状が観察できるような計画とした。 すなわち、試験体中央部には長手方向に1層か ら最上階まで境界梁を介した連層耐震壁を配置 した。また、長手方向の構面のうちの1構面の 梁に腰壁を設置することで、柱の内法高さを短 くし、比較的脆性的な柱のせん断破壊を可能に した。直交方向には外端構面の中央に1層から 最上階まで連層の袖壁、スパン中間には袖壁の 側柱として間柱を配置し、直交方向のフレーム 変形を拘束している。

柱は,全層すべて共通で,断面を 500×500mm, 主筋を 8-D19(全鉄筋比 0.92%),横補強筋を 2-D10@100mm(横補強筋比 0.29%)とした。梁 断面は部位ごとに異なるが,2 階梁では断面を 300×500mm,主筋は上端を 3-D19,下端を 2-D19 (全鉄筋比 0.96%),横補強筋を 2-D10@200mm

連層耐震壁および袖壁では,壁板の厚さを 150mm,壁筋は縦横とも D10@300mm をダブル 配筋(せん断補強筋比 0.32%)とした。腰壁は 高さを 1,000mm, 壁板の厚さを 120mm, 壁筋は 縦横とも D10@200mm をシングル配筋とした。

床スラブは,厚さを 2~6 階で 150mm,最上階 のみ 190mm とし,上下とも D10@100mm とした。

腰壁については、荷重のみを考慮し、剛性・耐力への寄与は無視した。X<sub>1</sub>通りおよび X<sub>4</sub>通りの袖壁は構造部材として考慮した。

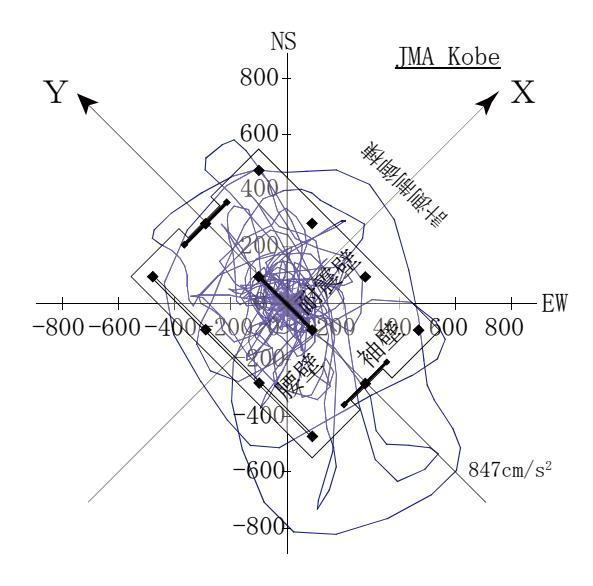
図-2 振幅倍率 100%時の入力加速度

主な地震波入力加振の内容を表-1に示す。各 加振とも神戸海洋気象台観測波(1995)を用い, 振幅倍率を変えて順次入力した。実験における 加振方向は,水平2方向+鉛直方向の3方向で あるが,主たる加振方向(最終的に破壊させる 方向)が試験体の長手方向(Y方向)となるよ う,原波のN45W方向を試験体のY方向に,N45E をX方向に入力することとした。振幅倍率100% 時の入力加速度を図-2に示す。なお,地震波形 の再現性を高めるために,各加振は繰り返し入 力補償法と呼ばれる加振方法としたため,目標 の40%レベルの試加振を本加振の前に2回ない し3回ほど行っている。

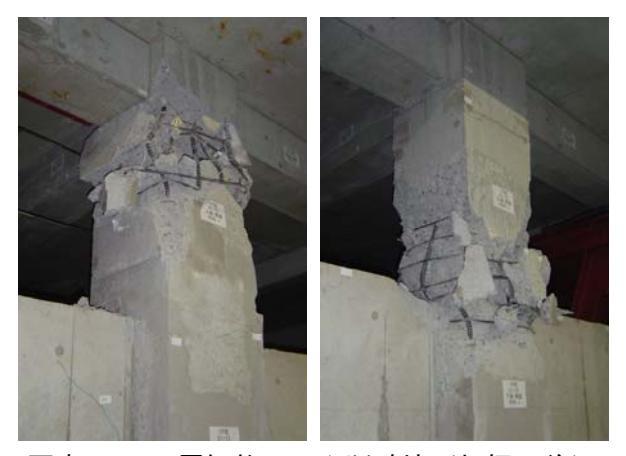
**写真-2 1 層短柱のせん断破壊(加振5後)** (左:X<sub>1</sub>Y<sub>3</sub>柱,右:X<sub>1</sub>Y2柱)

- 4)加振4:柱端・梁端の曲げひび割れが多数発生し、X<sub>1</sub>通り腰壁付短柱のうち、柱X<sub>1</sub>Y<sub>2</sub>およびX<sub>1</sub>Y<sub>3</sub>では、腰壁が取付く高さ付近で曲げひび割れが発生した。X<sub>2</sub>通り連層耐震壁の1層でせん断ひび割れが発生した。残留ひび割れ幅は0.2mmであった。側柱の脚部では鉄筋の降伏が見られ、ジャンカ補修モルタルの剥離・圧壊が見られた。
- 5) 加振 5: X<sub>1</sub>通り腰壁付短柱のうち, X<sub>1</sub>Y<sub>2</sub>柱 および X<sub>1</sub>Y<sub>3</sub>柱では,短柱部でせん断破壊し, 軸方向に約 40mmの沈下が生じた。X<sub>2</sub>通り連 層耐震壁は,1層脚部でせん断すべり破壊し, 壁パネル部脚部ではコンクリートの崩落に より壁の向こう側が見える状態になった。斜 めのせん断ひび割れ面での大きな残留ずれ は生じることはなかった。加振後も試験体は 自立状態であり,全体的な鉛直支持能力は失 われていなかった。
- 6) 加振 6:加振 5 でせん断破壊した X<sub>1</sub>Y<sub>2</sub>柱およ び X<sub>1</sub>Y<sub>3</sub> 柱では鉛直支持能力が完全に失われ る程度まで破壊が進行し, X<sub>1</sub>Y<sub>1</sub>柱では柱頭側 で接合部破壊, X<sub>1</sub>Y<sub>4</sub>柱では腰壁が分離し腰壁 高さ付近で柱がせん断破壊した。X<sub>2</sub>通り連層 耐震壁は, 1 層脚部で滑りを生じる性状を示 した。X<sub>3</sub>通り長柱は,いずれも1層脚部で曲 げ圧縮破壊を生じた。X<sub>1</sub>通り側の2階床の沈 下量は 100mm 程度に達し,試験体は崩壊寸 前であったが辛うじて自立状態であった。

Y 方向については,加振 5 において最大せん 断力に達し,最大は 7.27MN (ベースシア係数 0.99) であった。加振 5 においてはこの値をほぼ 維持し,せん断破壊した  $X_1$  通り短柱および  $X_2$ 通り連層耐震壁から, $X_3$  通り長柱へと負担せん 断力が遷移していることが推察される。次第に, 主たる水平抵抗要素は  $X_3$  通り長柱のみとなり, 加振 6 において剛性は著しく低下し,加振 5 よ りも小さい入力に対して,著しく大きな水平変 位を生じている。

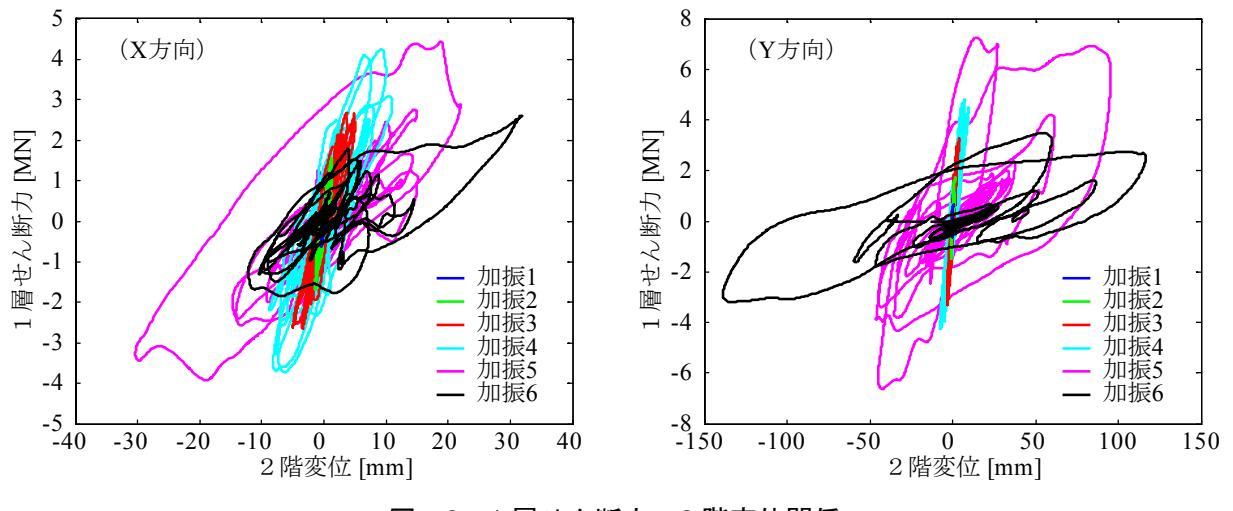
図-3 1層せん断カ-2階変位関係

各階床の重心位置の各加振方向の加速度の計 測値と各階の質量の計算値をもとに1層せん断 力を算出した。各階のすべての質量が,加速度 の計測点に集中するものと仮定した。1 層せん断 力は,各階に働く慣性力の総和とし,減衰力は 無視した。1 層せん断力-2 階変位関係を図-3 に示す。

加振4以前では、剛性の低いX方向の変位の 方が大きいが、加振5以降にX方向およびY方 向の変位量の大小関係は逆転している。これは、 Y方向の方が応答スペクトルのピークが長周期 側にもあるためである。
