論文 ASR を生じた実構造物の長期的な損傷度評価

要旨:本研究はアルカリシリカ反応(ASR)により損傷した実構造物の経年的な調査データを基に分析を行っている。既往の検討や調査報告により、コアの物性値は長期的に低下していくことが知られているが、その低下推移やひび割れとの関係性について検討された例は少ない。したがって、本検討では、長期的に進展する ASR ひび割れとコンクリートの物性低下率との関係性評価を目的として、実構造物の調査データの分析および供試体実験によって検討を行った。その結果、橋脚全体のひび割れ損傷度から内部コアの物性低下率を推定できる可能性を示し、ASR ひび割れが物性低下に及ぼす影響を明らかにした。 キーワード: ASR、実構造物、円柱供試体、ひび割れ密度、コアの圧縮強度・静弾性係数

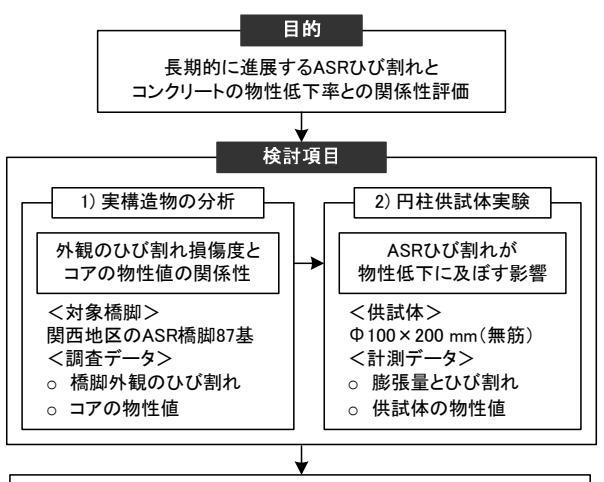
図-1 検討フロー

したがって、本稿では適切な維持管理対策,損傷度評価の一指標を得ることを目的として,1)実構造物の調査 データの分析および2)供試体実験によってASRによる 劣化進展とコンクリートの物性値の関係性を検討した

(図-1 参照)。まず,1) 実構造物の調査データの分析 では、過去25年もの間、比較的継続的に調査が実施さ れている実構造物の調査データを基に橋脚外観のひび 割れと採取コアの物性値に着目し、両者の関係性を分析 した。また、2)供試体実験では、 $\phi100 \times 200 \text{mm}$ の無筋 円柱供試体を作製し、ASR ひび割れの程度が圧縮強度低 下に及ぼす影響を定性的に表すことを試みた。

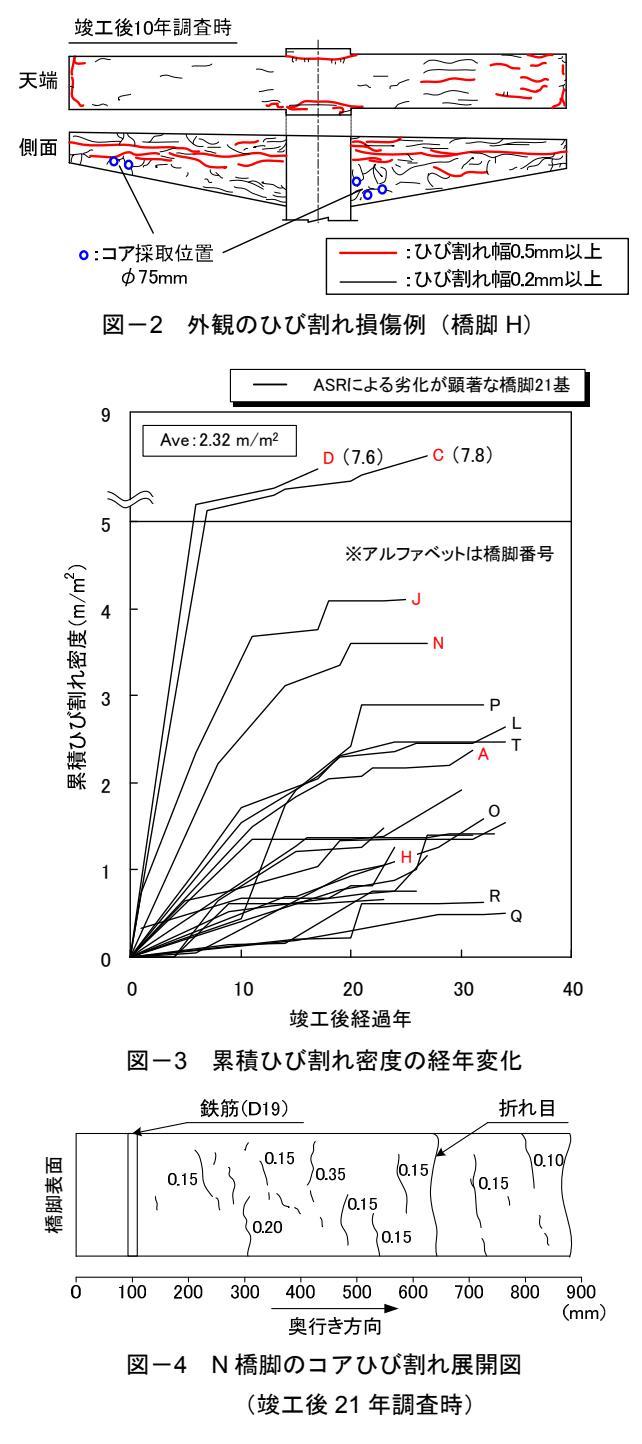
図-2 に橋脚 H の外観のひび割れ損傷例を示す。図より、主なひび割れは梁の天端および側面に主鉄筋方向に沿って発生しており、ASR によるひび割れの特徴が認められる。また、橋脚 H は、竣工後 10 年においてひび割れ注入および表面保護工による補修が実施されたが、その後も膨張が進展し、竣工後 24 年調査時には表面被覆材の上にひび割れの再発生が確認されている。

図-3に ASR による劣化が顕著であった橋脚 21 基の 累積ひび割れ密度の経年変化を示す。図より,特徴的な のは,劣化が特に顕著で累積ひび割れ密度の突出した RC 橋脚(橋脚 C, D)2基であり,竣工直後より急激にひび 割れ密度が増加し,竣工後8年でひび割れ密度が7 m/m² と大きくなっている。その他の橋脚では,膨張速度や累 積ひび割れ密度の進展量に差があるものの,全体的な傾 向としては,累積ひび割れ密度は竣工後10年程度で大 きく増加し,その後は漸増していく傾向にある。

アのひび割れ展開図(竣工後21年調査時)を図-4に示 す。図より,採取コアにはコアの円周方向に沿った幅0.10 ~0.35mmのひび割れが卓越しており,なかにはコアが 破砕している箇所も見受けられた。コアのひび割れの方 向性の特徴はASRによる劣化が顕著な他の橋脚や既往 の調査報告からも同様の傾向が確認されている。このよ うなひび割れが発生するメカニズムは明らかとなって いないが,主鉄筋による拘束圧が影響していると思われ る。

図-5 および図-6 にコア試験が継続的に 3 回以上行 われている橋脚 6 基に着目した圧縮強度および静弾性係 数の経年変化を示す。コア試験値は各調査年で複数本コ アが採取されているため、それらの平均値を用い、設計 基準値で除すことでその低下率を算出している。図より、 圧縮強度および静弾性係数は、コア採取位置による影響 からばらつきが見られるものの、初期(竣工後10年程度) の低下が著しく、その後は低下勾配が緩やかになる傾向 にある。設計基準値に対する低下率は、従来からの報告 からも明らかであるが、静弾性係数の低下が著しく、損 傷が著しい橋脚において圧縮強度で2~3割程度、静弾性 係数で6~7割程度の低下率であった。

本検討では、図-2 に示すような橋脚の定期点検や補 修時の調査で作成されているひび割れ損傷図を用いて ひび割れ密度を算出し、ASR による損傷度の評価を行う ²⁾。ひび割れ密度は、経年的なひび割れ損傷度を把握す るために、補修前の値に補修後に発生した表面塗膜上の 新たなひび割れ密度を加算し、累積ひび割れ密度として 評価している。検討対象面積は、ひび割れ損傷図が多く 取られている梁側面(2 面)および上面とした。また、 対象とするひび割れ幅は、実構造物の調査時に RC 橋脚 で 0.3mm 以上、PC 梁橋脚は 0.2mm 以上の主鉄筋方向の ひび割れに着目していることから、RC 橋脚と PC 梁橋脚 ともに 0.2mm 以上のひび割れを対象に検討した。

コア採取位置は、図-2 に示すように橋脚梁部の側面 において梁付け根部付近および梁端部から橋軸方向に φ75mm で採取されている。一度の調査で採取されるコ アの本数は、平均3本程度であり、その後成型され、各 種試験(一軸圧縮試験,促進膨張試験,ゲル分析など) に供されている。

以上より,図-3 および図-5 で,橋脚外観の累積ひ び割れ密度とコアの物性値は,竣工後10年程度まで劣化 が大きく進行し,それ以降はほぼ横ばいとなるような同 様な劣化進展を追っている傾向が見られたため,両者の 関係性の分析を行うこととした。

図-7 に ASR 橋脚 21 基の各調査年データにおける累 積ひび割れ密度と設計基準強度に対する圧縮強度平均値 の圧縮強度比の関係を示す。図より,圧縮強度比は累積 ひび割れ密度が大きくなるに従って比例的に低下してい く傾向が得られた。よって,図中には全データを用いて 算定した近似直線(平均式)と5%超過式を示し関係性の 評価を行っている。5%超過式は信頼性解析によって導か れた信頼性区間 90%,下側超過確率 5%を示している。

図-7 中の平均式より、膨張前の時点(ひび割れ密度 0m/m²)でのコア圧縮強度は、設計基準強度に対して1.24 倍の値を示しているが、累積ひび割れ密度が3m/m²以上 になると、圧縮強度比は全て1.0以下となっており、 2m/m²程度以上になると設計基準強度に対して2割程度 低下する傾向となっている。

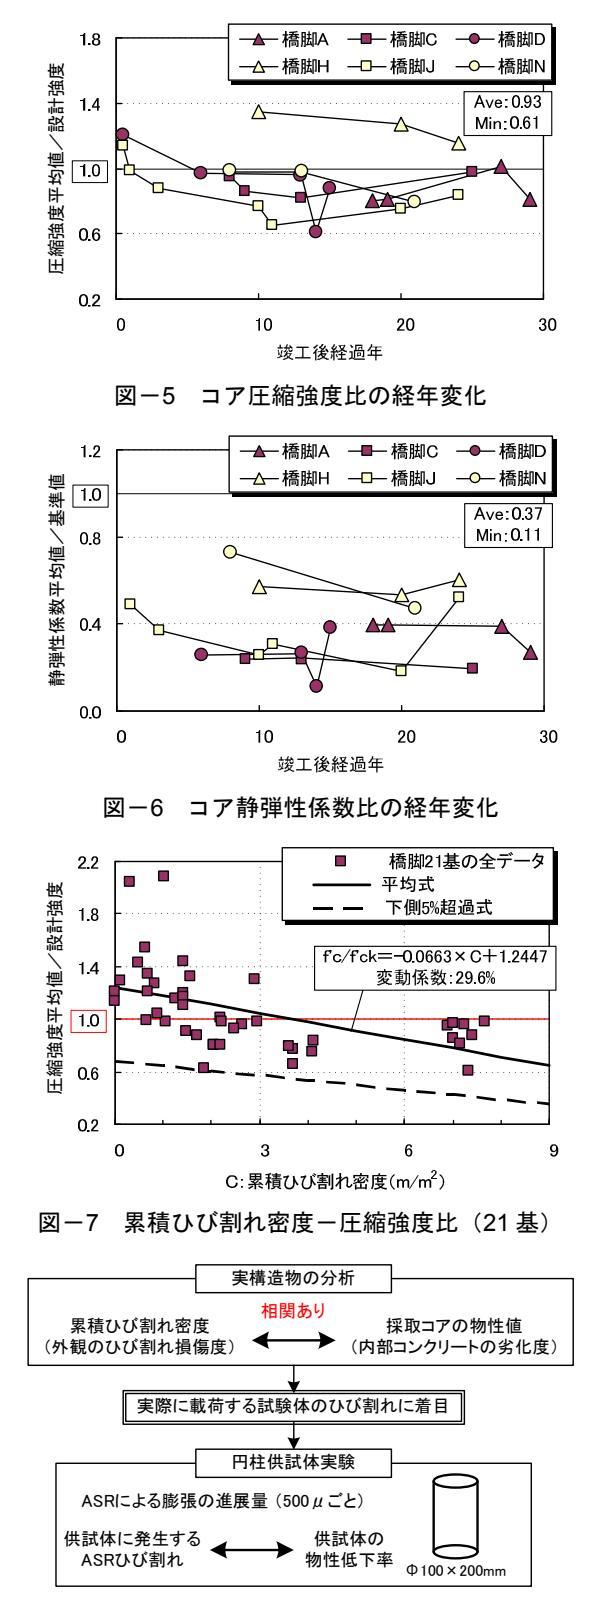
図-8 円柱供試体実験の検討内容

図-8に円柱供試体実験の検討内容を示す。

を用いて膨張が進展していく各段階での供試体の ASR ひび割れと物性値の関係について検討を行った(図-8 参照)。

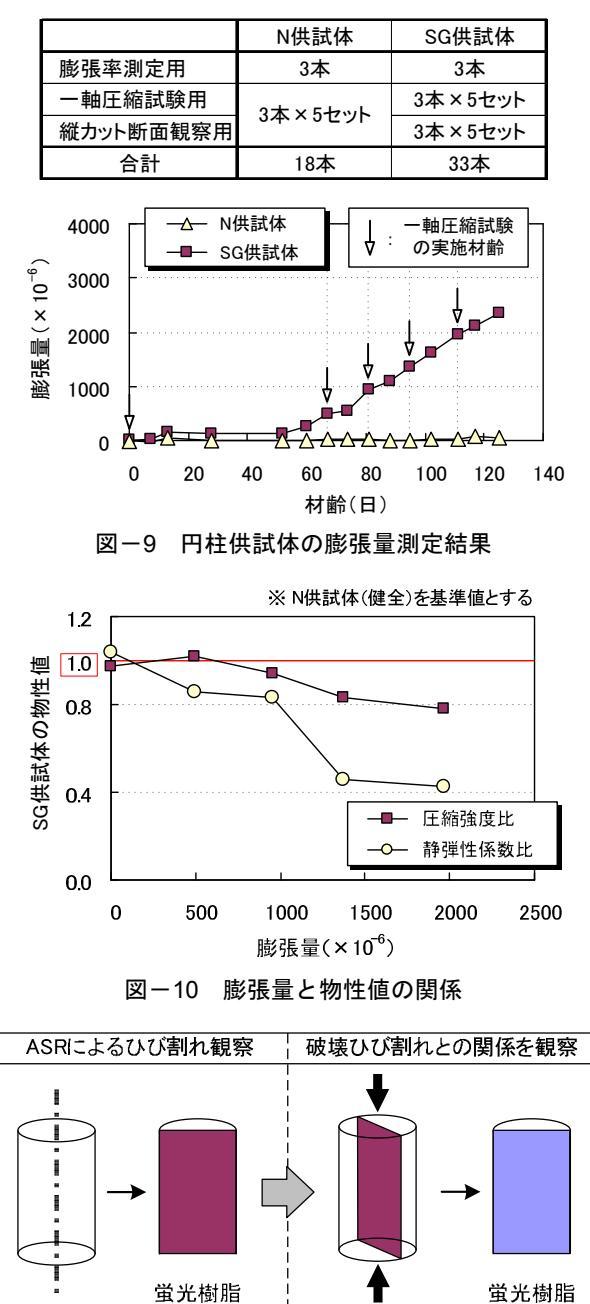
図-11 に供試体のひび割れ観察方法を示す。

供試体内部の ASR ひび割れの発生状況を確認するために,供試体を軸方向にカットしてひび割れ観察を行った。コアのカットにはコンクリートカッターを使用し, その後カット断面を研磨処理後,ブラックライト蛍光顔料(赤色)を混入した樹脂を含浸させてひび割れの観察 を行った。また,ASR によるひび割れ観察後,縦断面に カットした供試体を元の円柱形状になるように合わせた 状態で圧縮強度試験を実施した。圧縮強度試験後,再び 同様の方法でカット面を蛍光顔料(緑色)樹脂で含浸し,

載荷試験による破壊ひび割れを観察している。

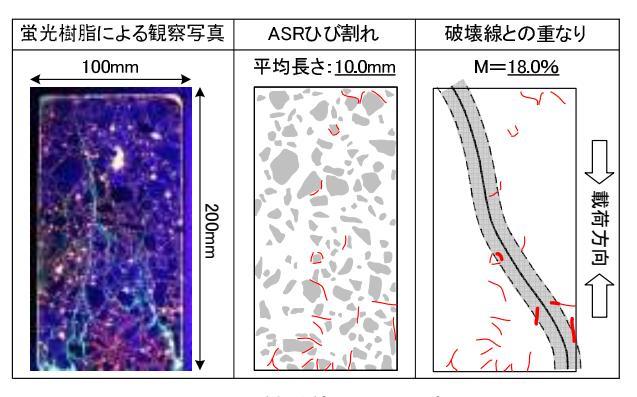
(a) SG 供試体 1000 µ 時

図-12に代表例として、SG供試体 1000µ膨張時(図 -12(a))とSG供試体 2000µ膨張時(図-12(b))の供試 体縦カット断面のひび割れ観察状況を示す。図には、蛍 光樹脂によるブラックライト照射写真および断面のひび 割れトレース図を示している。ひび割れの観察は、幅 0.3mm以上のひび割れから約0.5mm以下の微細なものま で目視可能なひび割れを対象としている。図より、ASR によるひび割れは、特に反応性と思われる粗骨材周辺に 多く発生する傾向にあり、1000µおよび 2000µ時でも、 ひび割れ長さが平均 10~12.4mm 程度と細かいひび割れ が不連続に分布している。しかし、2000µ まで膨張が進 展した供試体では、ひび割れ長さが最大 49.2mm の連続 したひび割れも一部分で見られることから ASR による 膨張の進展によって細かなひび割れが繋がっていくと推 察される。

また,各材齢での ASR ひび割れの観察後,一軸圧縮試 験を実施し,内部の破壊ひび割れを観察した結果を以下 に示す。破壊ひび割れは,図中の写真より,コアに対し て斜め方向の連続したひび割れへと発展しており,各供 試体ともせん断破壊様相を示した。一軸方向のみの圧縮 試験では,このようにせん断型の破壊が起こると言われ ているが,本実験では,このせん断方向のひび割れを結 んだ破壊線と ASR ひび割れとの関係性を2次元的に評価 することを試みた。

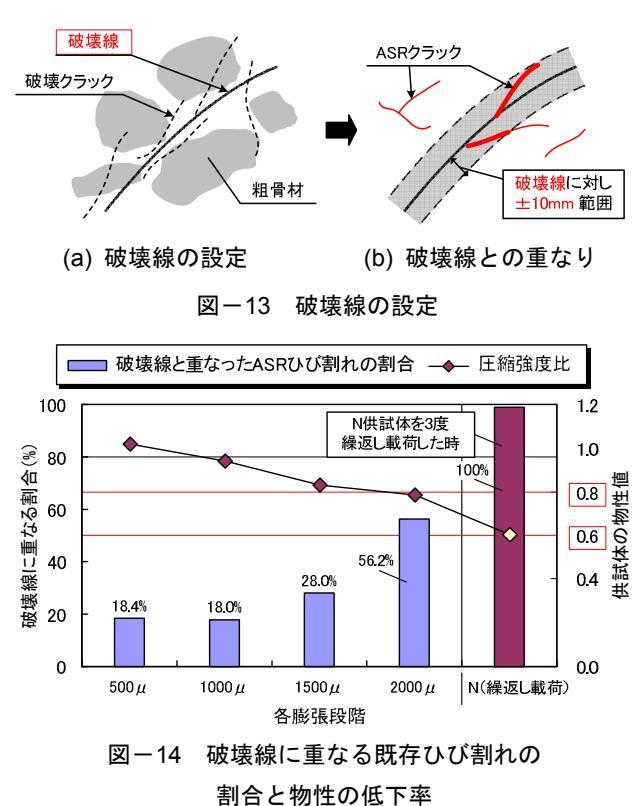
ASRによるひび割れがコンクリートの物性低下への関 与程度を評価するために,破壊線に重なる ASR ひび割れ の割合:M(%)を算出して物性低下率との関係性を検 討した。圧縮試験によって発生する破壊線の設定は,図 -13(a)に示すように,圧縮試験後に発生している軸直角 方向の破壊ひび割れを結ぶことで設定している。圧縮試 験の載荷条件は,最大荷重の2%低下まで軟化した時点で 除荷している。ここで,圧縮試験後に観察された破壊ひ び割れは,連続せずに分散している特徴が各供試体で見 られたため,設定した破壊線に近い領域で同一方向に生 じている ASR ひび割れも破壊に影響を及ぼすと仮定し て,破壊線に対して±10mm 範囲に入る ASR クラックも 考慮して M(%)を算定した(図-13(b)参照)。

図-14にSG供試体の各膨張段階における破壊線に重なるASR ひび割れの割合(M)の算定結果を示す。図より,500µ時点では破壊線に対してASR ひび割れが18.4% 重複しており,その後,膨張が進展していくにつれてASR ひび割れが破壊線と重なる率が増加していく傾向が読み

取れる。破壊線と重なった割合 M(%)と物性値の低下 率の関係をみると、1500μ時で破壊線と28.0% ASR ひび 割れが重なった状態で圧縮強度の低下が基準値に対して 2割程度となり、2000μ時の56.2%重なった状態でも低下 率は2割程度と低下が頭うちになっていることが分かる。 以上より、破壊線と重なる ASR ひび割れの割合と圧縮 強度低下率の関係は比例関係ではなく、例えば ASR ひび 割れにより破壊線が既に形成された状態で圧縮強度試験 を実施した場合でも極端に圧縮強度値が低下する可能性 が低いことが推測される。

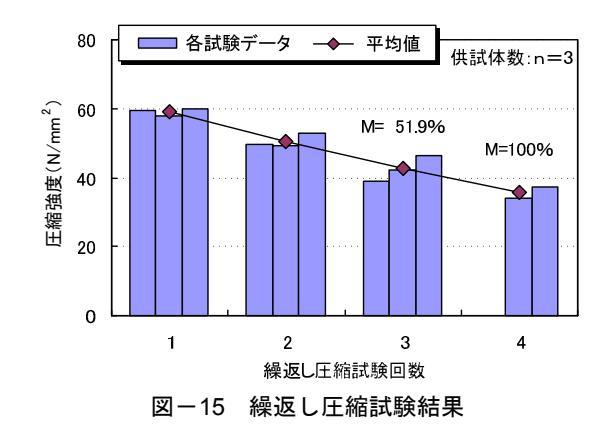
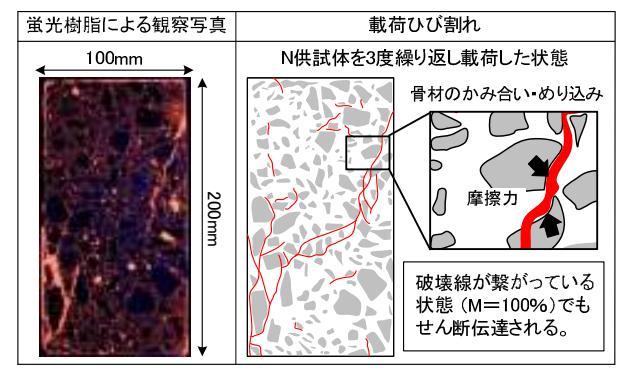
図-16 破壊線に重なる割合が 100%の状態

そこで、この 100%の破壊線が発生した時点のコンク リート内部のひび割れ発生状況を縦カットによる蛍光 樹脂含浸によって観察した(図-16 参照)。破壊線は、 骨材とモルタルの界面やモルタル中に生じており、この 状態から4度目の載荷試験をした場合には、この破壊線 両側の骨材の噛み合いやめり込みで、せん断伝達が行わ れることによって相応の強度に耐えることができると 考えられる。

今回の試験では、破壊線が形成された状態で初期値の 60%程度の強度が残存していることが確認できた。

図-15 に N 供試体の繰り返し圧縮試験 3 体の各試験 段階の圧縮強度結果を示している。図より,繰り返し圧 縮強度試験の回数が増加する度に圧縮強度の値が低下 しており,初回の圧縮強度値に対する強度比は,1~4回 でそれぞれ 1.00, 0.86, 0.72, 0.61 と比例的に低下して いる。

試験時の供試体側面の目視観察結果では,1回終了後 に載荷方向の微細ひび割れが発生,2回目終了時点に部 分的な斜め方向ひび割れが発生,3回終了後に明らかに 目視可能なせん断型の破壊線が確認できた。

したがって、ASR により内部ひび割れが卓越した場合 には、ひび割れ密度やひび割れ長さがが増加し、上記の 破壊線に近い状態になると考えられるが、そのような場 合でも ASR ひび割れ間の骨材の噛み合いや摩擦によっ て ASR が生じなかった場合の 60%程度の強度が確保で きると考えられる。
