論文 アラミド繊維で補強したRC柱の変形と内部ひび割れ性状

ルクマン*1・武田 三弘*2・大塚 浩司*3・市之瀬 敏勝*4

要旨:アラミド繊維を外周に巻いて補強した鉄筋コンクリート柱がせん断破壊するときの変形性状を調べる実験を行った。載荷終了後にX線造影剤を注入し,目視およびX線撮影により内部ひび割れを観察した。 無補強の試験体は,加力方向に平行に膨らんでいた。アラミド繊維を施した試験体は,補強量が多いほど 柱断面が樽型に膨らんでいた。また,せん断ひび割れに加えて,主筋から放射状に発生するひび割れが顕 著であった。さらに,アラミド繊維の近傍で,微細なひび割れが広く発生した。これは,アラミド繊維近 傍での圧縮主ひずみ度が大きかったことと対応している。

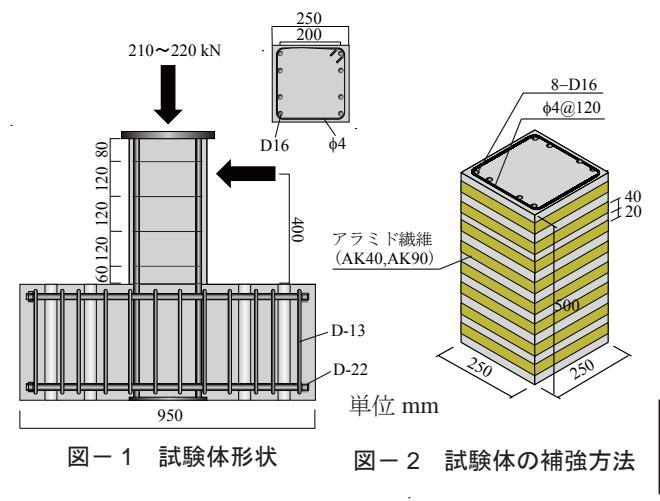
試験体はせん断補強量をパラメータとする合計3体 であり、全試験体ともせん断破壊が先行するように計 画した。本実験で使用した試験体の形状を図−1に示 す。主筋にはD16を、横補強筋には φ4を使用し、横 補強筋の間隔は120mmとした。コンクリートおよび鉄 筋の材料特性は表−1、表−2に示す。また、今回RC 柱の補強に用いたアラミド繊維AK40およびAK90の 材料特性を表−3に示す。

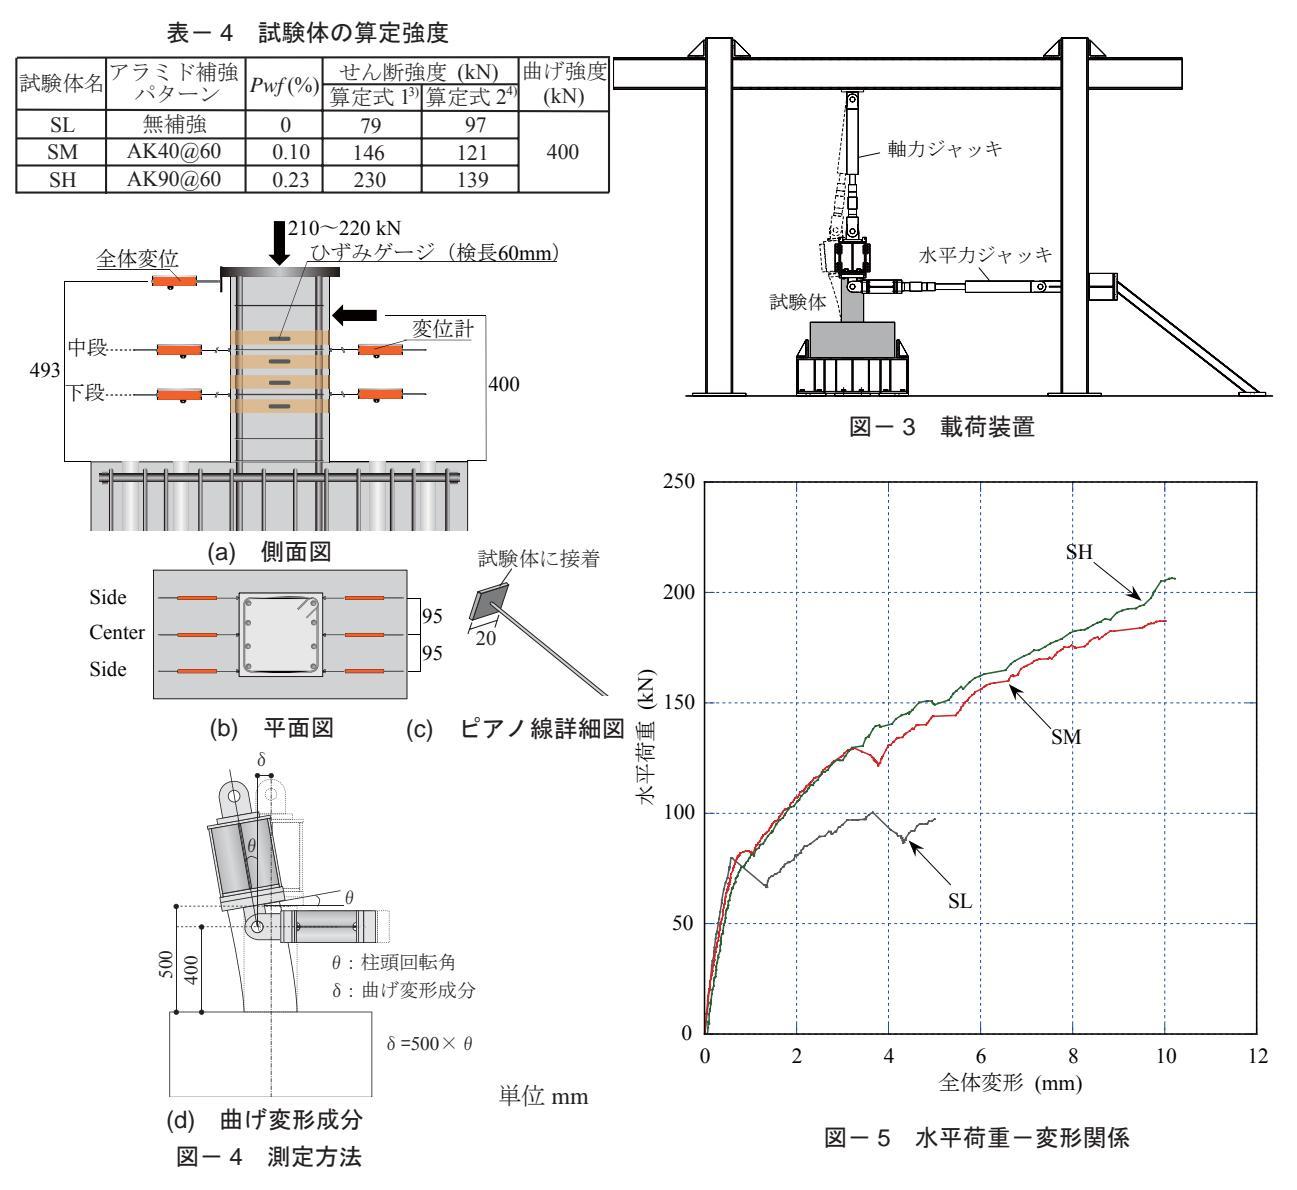
試験体の補強方法を図-2に示す。試験体 SL は無 補強とし,試験体 SM には幅 40mm のアラミド繊維 AK40 を 60mm ピッチで巻き付けた。試験体 SH はアラ ミド繊維 AK90 を試験体 SM と同様の方法で巻き付け

載荷は図-3に示す載荷装置を用いて単調載荷とし 210~220kNの一定軸力下において実験を行った。なお, 本実験では最大耐力前のひび割れ性状を調べることを 目的とするため,試験体 SL は全体変形が 5mm,試験体 SM, SH は 10mm のところで載荷終了とした。

測定方法を図-4に示す。アラミド繊維のひずみを測 定するため、柱脚より2本目と3本目の横補強筋の上下 に巻かれたアラミド繊維の加力方向両面に計8枚のひず みゲージを貼り付けた。中段および下段においては、図 -4(c)のように加工したピアノ線を用いてプレートと 試験体を接着し、変位計に繋いで測定した。また、試験 体の柱頭回転角θを測定し、図-4(d)のように曲げ変 形成分を求めた。

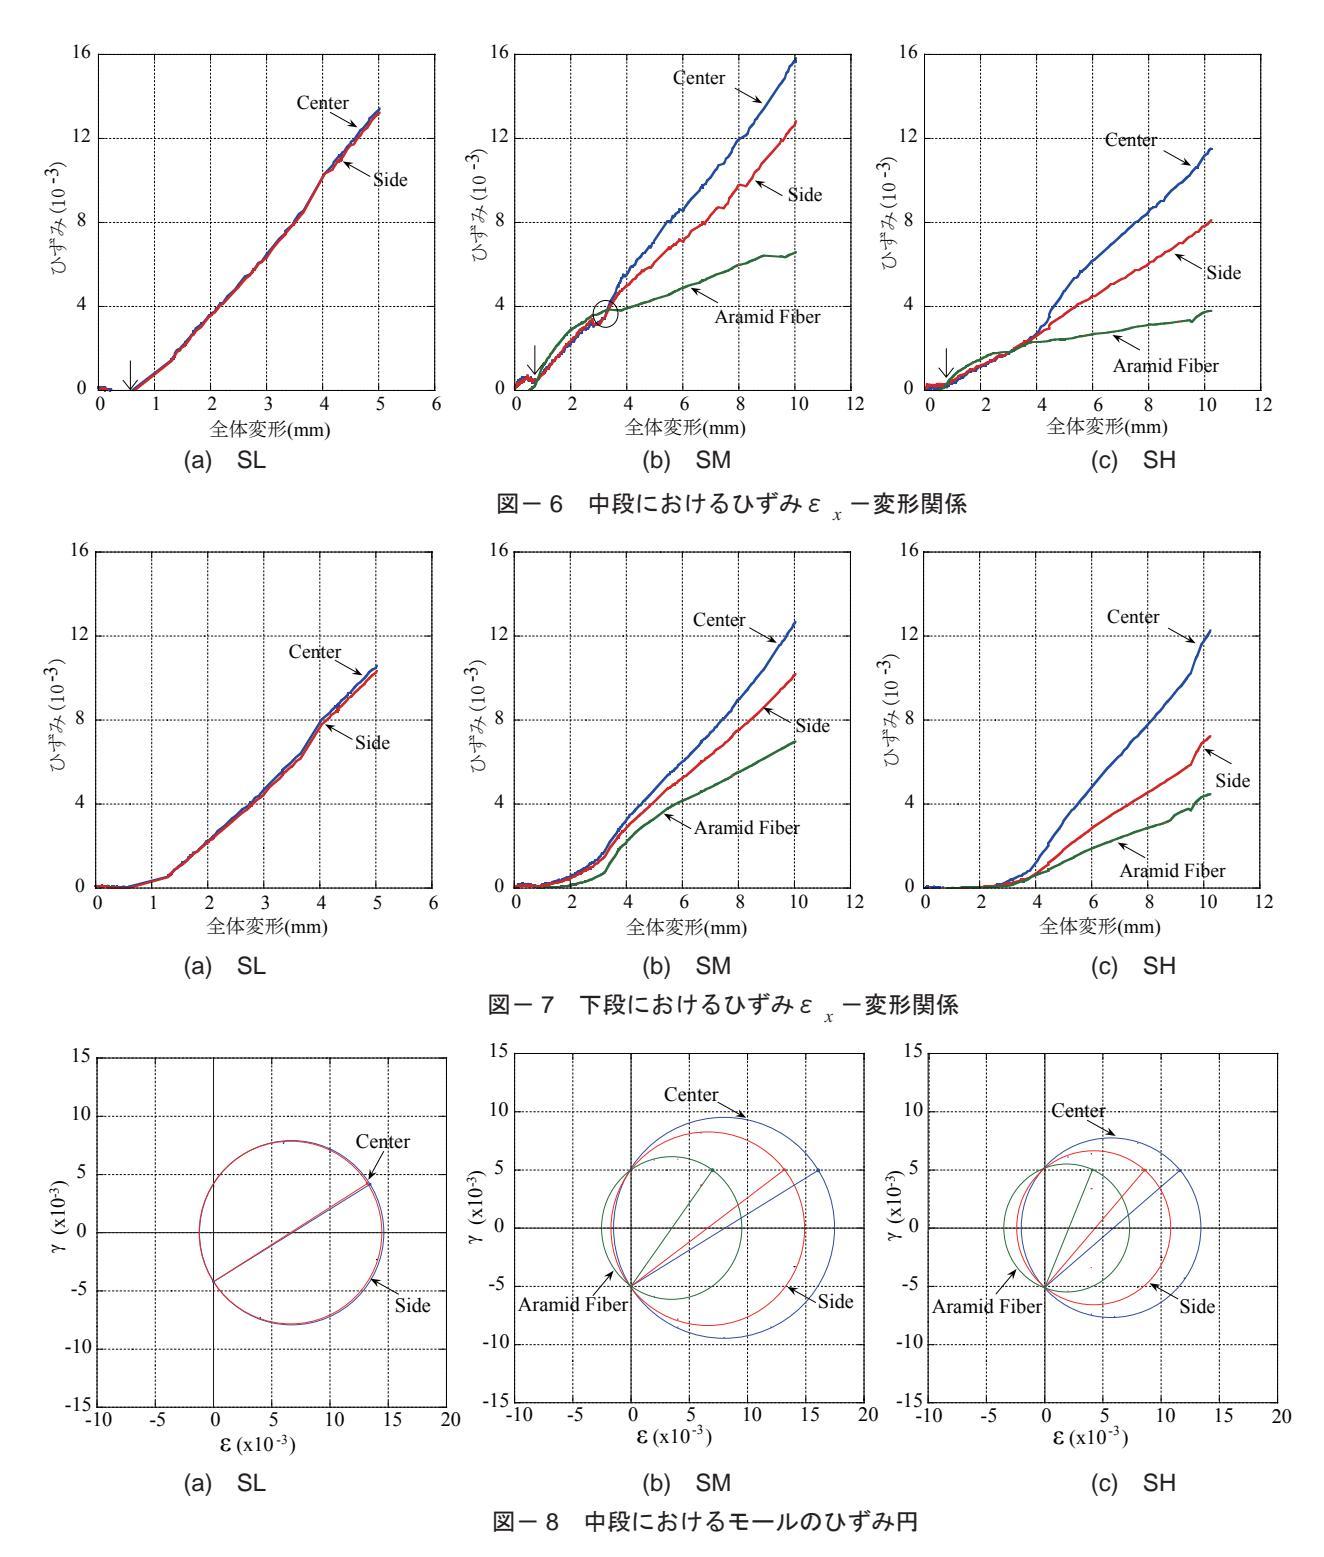
荷重-変形関係を図-5に示す。水平荷重は試験体 の変形によって生じる軸力の水平方向成分を考慮した。

無補強の試験体 SL は、変形が 0.5mm のときせん断ひ び割れが生じて荷重が低下した。その後、変形の増加に 伴い再び荷重が増加したが、変形が 3.7mm のとき 2本 目のせん断ひび割れが入ることにより荷重が低下した。

少量のアラミド繊維を施した試験体 SM は,変形が 3.2mm でせん断ひび割れが生じることにより若干荷重 の低下が見られたが,再び荷重が増加した。

多量のアラミド繊維を施した試験体SHでは、せん 断ひび割れが生じることによる荷重の低下は見られな かった。

中段におけるひずみ ϵ_x 一変形関係を**図**-6に示す。 3 体とも変形が 0.6 mm(図中↓印), つまり**図**-5 での 剛性低下開始点からひずみが生じ始めた。試験体 SL で は, side 値と center 値で最後まで差が見られなかった。 一方, 試験体 SM では変形 3.2 mm(図中〇印), つまり せん断ひび割れ後に3つのひずみに差が生じ始めた。最 大変形時には, side 値が center 値の78%, 繊維ひずみ は center 値の42% であった。試験体SHでは,最大変 形時の side 値が center 値の70%, 繊維ひずみは center 値の33% であった。すなわち, せん断補強量が多いほ ど柱断面が樽型に膨らんでいることが言える。

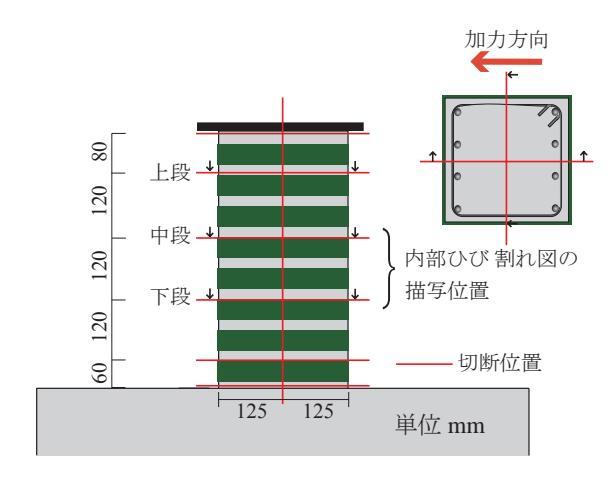
図-9 内部ひび割れの描写位置

試験体の最大変形時に補修剤(X線造影剤入り⁵)を注入し,硬化後に試験体を切断し,下段および中段における内部ひび割れを目視で描写した。描写した各断面の位置を図-9に示す。図中の下段および中段は,柱脚より2本目と3本目の横補強筋の高さである。

図-9に示した位置で切断した試験体からコア抜き により主筋を取り除き,さらに図-10,図-11,図-12で囲った位置で10mm×125mm×125mmのスラ イスを作り,X線撮影を行った。撮影条件は文献⁵⁾と同様である。ただし,試験体SM,SHでは,細かいひび割れ(0.3mm程度以下)に造影剤が入っていなかったため,再度造影剤に浸してから撮影を行った。

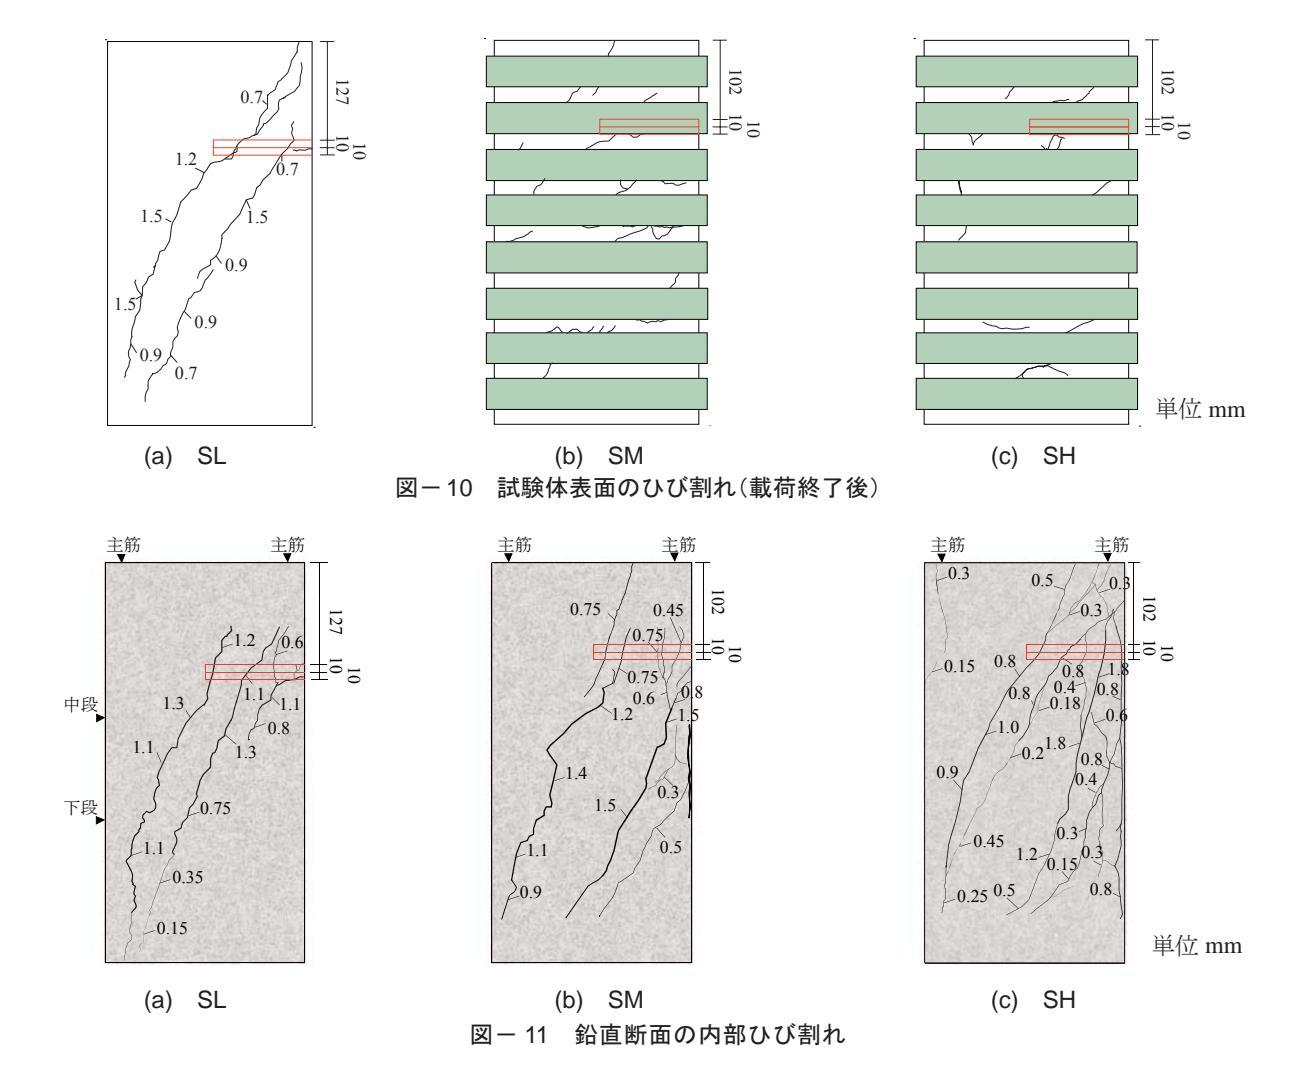
試験体表面ひび割れ(載荷終了後)を図-10に示す。 図中にクラックスケールを用いて測定したひび割れ幅を 示す。試験体 SL には鮮明な2本のせん断ひび割れが表 れている。一方,試験体 SM,SHでは、アラミド繊維 がコンクリート表面から浮き上がるようなひび割れが顕 著であった。これは、コンクリートのひび割れにアラミ

ド繊維のひずみが追従できず,アラミド繊維と接着され たコンクリートとでズレが生じることによって発生し たと考えられる。ひび割れ幅の測定は非常に困難であっ たが,加力方向の開口幅は0.1~0.2 mm 程度であった。

鉛直断面の内部ひび割れを図-11 に示す。試験体 SL は試験体表面ひび割れ(図-10)と同様であった。試験 体 SM, SH ではせん断ひび割れが細かく複雑な形状で 生じており,右側の主筋近傍においてはそのひび割れ性 状が特に顕著である。

中段における水平断面の内部ひび割れを図-12に示 す。試験体 SL の 2 本のせん断ひび割れは,外側と中央 で同じ幅であった。一方,試験体 SM では中央でひび割 れ幅が大きく,繊維に近づくにつれて細くなり見えなく なった。中央の太いひび割れが細かく複雑に分かれる現 象も見られた。なお,繊維とコンクリートの界面に描い た水平方向の太線は,繊維の浮き上りによるものであ る。試験体 SH では,上記の現象がより顕著であった。

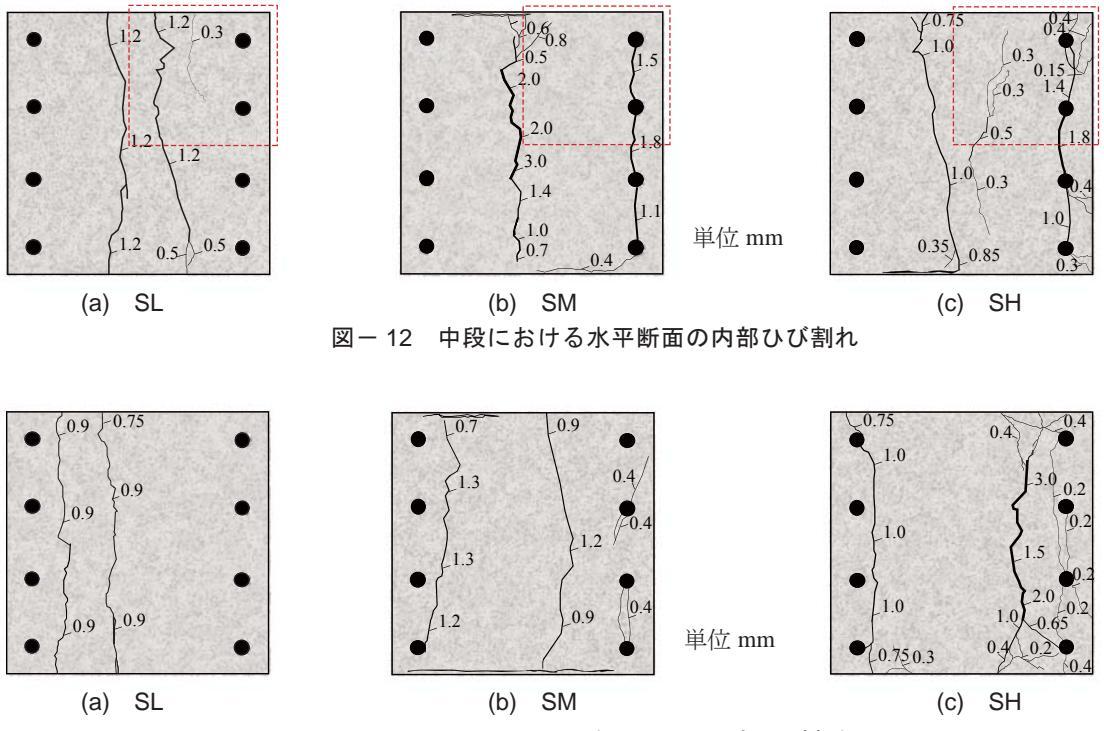
図-13 下段における水平断面の内部ひび割れ

下段における水平断面の内部ひび割れを図-13に示 す。試験体 SL では、せん断ひび割れが中段よりも左 側に平行移動して発生していることが分かる。試験体 SM, SH では、ひび割れが左に移動するだけではなく、 右側主筋位置でのひび割れが残っているのが特徴的で ある。

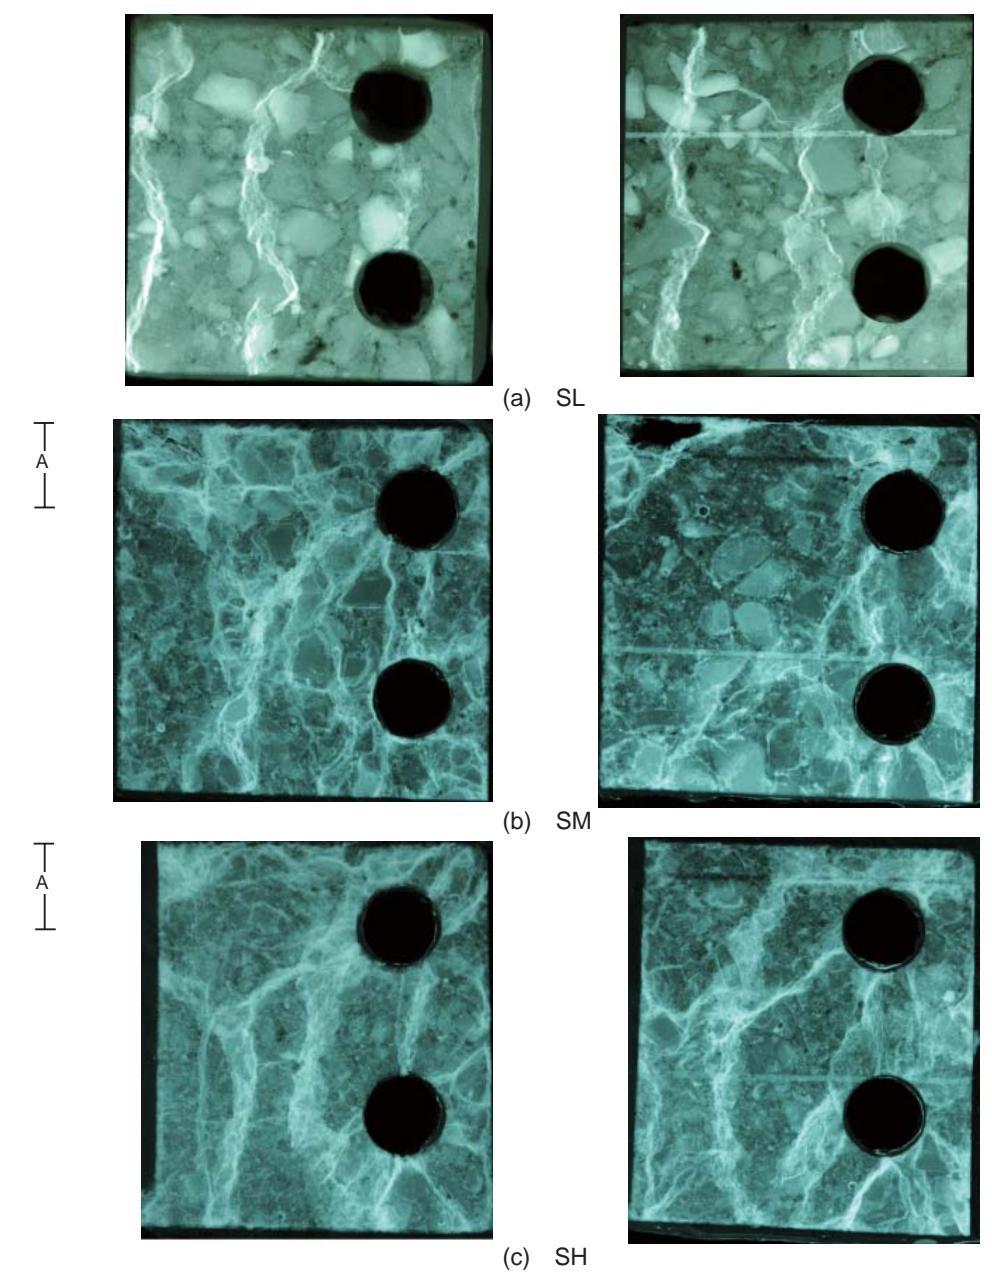
図-14 X線撮影による水平断面の内部ひび割れ

X線撮影による水平断面の内部ひび割れを図-14に 示す。試験体 SL では、せん断ひび割れが骨材を避ける ように湾曲して進展していることがわかる。ただし、別 の断面では、せん断ひび割れが骨材を貫通している場合 も見られた。

試験体 SM, SH では,目視では見られなかった多数の ひび割れが観察できた。せん断ひび割れに加えて,主筋 から放射状に発生するひび割れが顕著である。このひび 割れがせん断ひび割れにつながっている。このような現 象は,図-14以外の撮影位置でも顕著であった。これは, 図-6,図-7で議論したような樽状の膨らみと対応し ている。さらに,試験体 SM,SH は,アラミド繊維の近 傍10~20 mm(図-14(b)(c)の領域 A)で,微細なひび 割れが無数に発生している。このことは,図-8のモー ルのひずみ円で,アラミド繊維近傍でのひずみ円の中心 が原点に近く,圧縮主ひずみ度が大きかったことと対応 している。すなわち,これらのひび割れは圧縮破壊に伴 うものだと思われる。

- (2) 無補強の試験体の内部ひずみは、外側の値と中央の 値は同じであった。つまり、試験体は加力方向に平 行に膨らんでいた。一方、アラミド繊維を施した試 験体は、補強量が多いほど外側より中央の値の方が 大きいという結果を得た。これにより、アラミド繊 維によるせん断補強によって柱断面が樽型に膨らん でいることが分かった。
- (3) アラミド繊維を施した試験体の内部は、繊維近傍の ひび割れの形状が細かく複雑で、中央では太いひび 割れが生じていた。X線撮影により、せん断ひび割 れに加えて、主筋から放射状に発生するひび割れが 顕著であった。さらに、繊維の近傍10~20mmで、 微細なひび割れが無数に発生していることが分かっ た。これは、アラミド繊維近傍での圧縮主ひずみ度 が大きかったことと対応している。
