# 論文 大型 ASR 模擬供試体による鉄筋損傷進展評価

要旨:本研究は ASR による鉄筋の曲げ加工部における損傷に焦点を当て,損傷の進展原因および進展メカ ニズムの解明を目的としている。本実験においては,膨張コンクリートを用いて ASR 膨張の物理現象を模 擬し,実構造物の現象を精度良く再現するため供試体寸法を実構造物の 1/4 スケールとし,実構造物内部で 膨張圧を受けた場合の鉄筋損傷の進展を実験的に検討した。その結果,最大亀裂進展量として 1.47%の進展 が確認された。また,供試体の最終ひび割れ密度は,実構造物で著しい劣化とされる 5.5 m/m<sup>2</sup>程度となり, 供試体隅角部で帯鉄筋曲げ加工部が曲げ戻される方向に 2°~3°の変形を起こすことが確認された。 キーワード: ASR,鉄筋破断,膨張圧

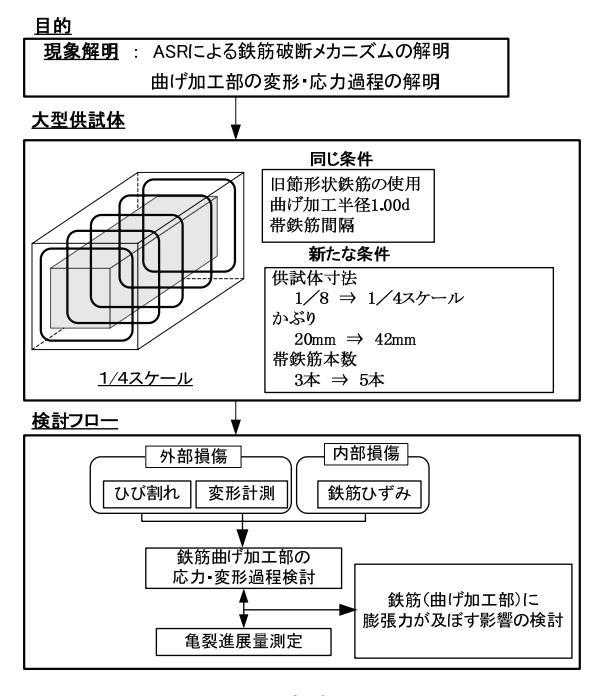
図-1 実験フロー

図-1 に本実験フローを示す。既往の研究では,鉄筋 種別,曲げ加工半径,鉄筋比をパラメータとした小型供 試体実験を行い,旧節形状鉄筋の 1.00d 曲げ加工した箇 所で最大 78%の亀裂が進展することを確認した<sup>2)</sup>。しか し,供試体寸法が実構造物 1/8 スケールと小型であった こと,帯鉄筋は 3 本であること,かぶりも 20mm と少な かったことから,ひび割れ進展,変形状態の再現性が低 い可能性があり,さらに亀裂進展に着目して行っていた ため変形過程の把握も完全ではなかった。そこで今回の 実験では,過年度の実構造物 1/8 スケール供試体に対し て 1/4 スケールに大型化した供試体を用いて,帯鉄筋数 も増やし,鉄筋ひずみ,ひび割れの進展,供試体の変形 挙動の関係をより詳細に計測することで改善とし,鉄筋 曲げ加工部の変形に与える影響について検討した。

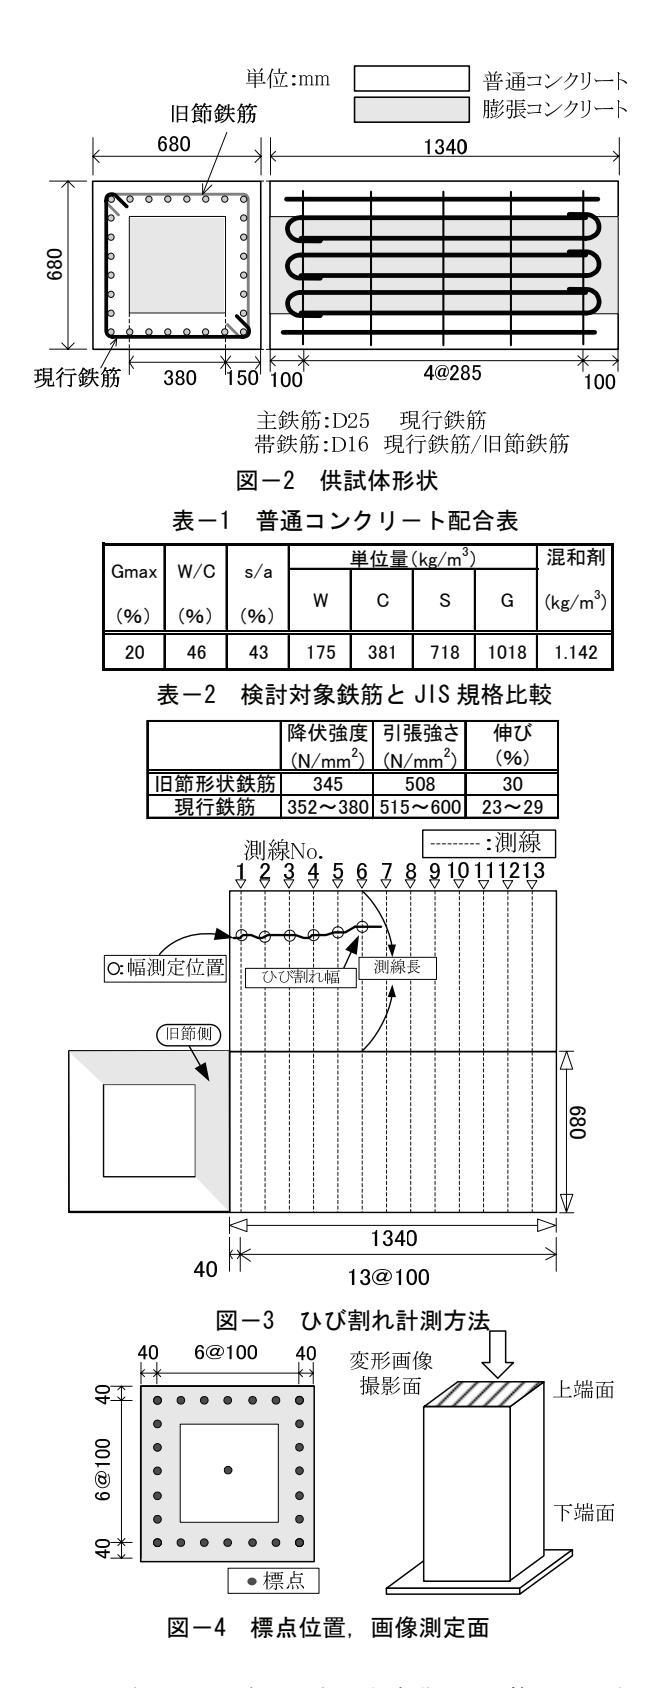
図-4 に供試体上端面の変形量測定に用いる標点位置, 画像測定面を示す。100mm 間隔で設けている標点間の直 線距離はノギス(0.05mm 目量)で計測した。膨張変形

による標点移動後の斜め距離,角度進展量の算出は供試 体上端面を 1000 万画素のデジタルカメラを用いて撮影 した。撮影は供試体横に足場を組んだ上に供試体中心位 置を撮影できるようにカメラを備えつけ,実験終了まで 固定状態で行った。画像計測は膨張コンクリート打設後 より1時間ピッチで行い,標点間距離の計測はひび割れ 発生時より1時間ピッチとした。

図-5 にひずみゲージの貼り付け位置を示す。帯鉄筋 のひずみ計測は鉄筋の変形を考慮するため、曲げ加工の 中心に位置する箇所で内側(A),外側(B),また変形が 曲げ加工の中心に集中していることを確認するために 近傍(曲げ加工寸法Rの1/2)(C)にひずみゲージを張 付けた。また、直線部での変形状態、ひずみ発生時期を 確認するために直線部(D)にもひずみゲージを貼付け た。ただし、亀裂の進展評価を行う旧節鉄筋側の曲げ加 工部にはひずみゲージは貼付けていない。主鉄筋ひずみ については曲げ加工部は着目していない為、全体系のひ ずみを代表して隅角部に位置する2本の主鉄筋(E)に2 箇所、主鉄筋高さ中央位置にひずみゲージを張付けた。 打設直前にイニシャル値を計測し、計測間隔は打設直後 より5分間隔で行った。

合を,表-2に使用鉄筋の材料特性を示す。本実験では, 鉄筋がコンクリートにより拘束されている状態で, ASR によって内部に発生した膨張圧を受けた場合の損傷度 を検討するため、膨張コンクリートを普通コンクリート の中央部に打設できるように中空形状を適用した。膨張 コンクリートの配合は、既往の研究<sup>1)</sup>と同条件の W/C= 40%,単位膨張材量 200kg/m<sup>3</sup>とした。供試体断面寸法に 関しては、基本的に過年度での1/8スケールの供試体の 寸法を2倍とした。ただし、寸法効果より中央と隅角部 の剛性差を考慮して、小型供試体において大きな変形で あった供試体の中央部変形量が倍になるように普通コ ンクリート厚さを薄くした。帯鉄筋は入手した旧節形状 D16鉄筋の長さが2m前後であったため図-2のように両 端にフックを設けたL型形状の鉄筋とし、1つの断面に つき旧節形状鉄筋 D16,現行節鉄筋 D16 を組み合わせて いる。

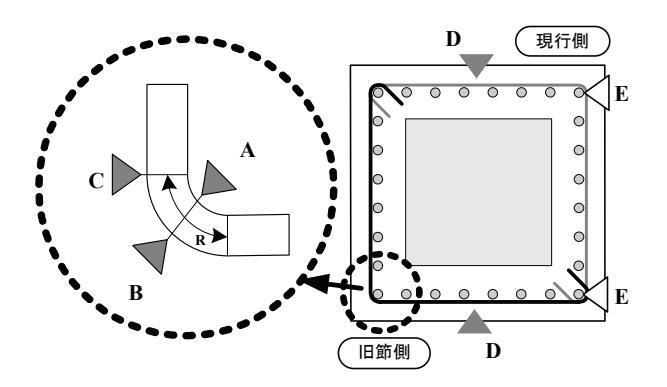
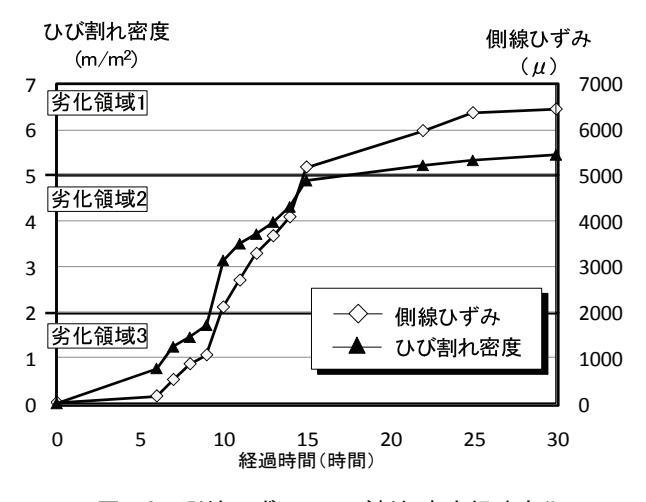
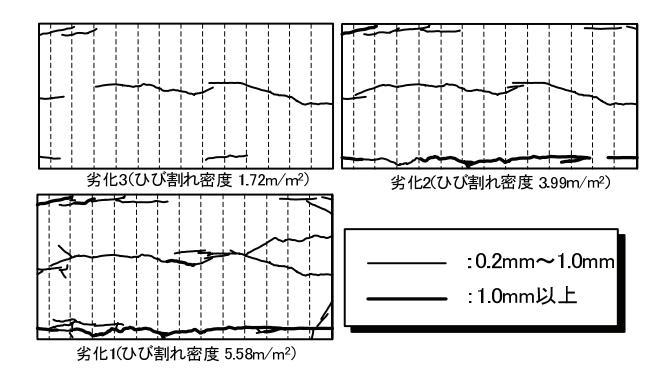
図-7 ひび割れ損傷図

図-7 にひび割れが多く見られた1 側面のひび割れ損 傷図を示す。図中の劣化3 は劣化領域3 内の一例であり, 同様に劣化2,劣化1 は劣化領域2内,劣化領域1内の データー例である。劣化3 では,側面中央部で主鉄筋方 向に連続した幅1mm以下のひび割れが確認された。側 面隅角部では供試体上部にひび割れの発生が見られた が,100mm 程度の短いひび割れであった。劣化2では, 中央部での新たなひび割れ発生は少なくなり,隅角部で 幅 1mm を超える主鉄筋方向に連続したひび割れが発生 した。劣化1では,中央部でのひび割れも進展している ものの,隅角部でのひび割れ幅の拡大が著しく進展した。

図-6 に測定を行った旧節形状鉄筋側 2 測面での測線 ひずみ,ひび割れ密度の経時変化を示す。測線ひずみは 主鉄筋軸直角方向に引いた測線(計13 測線)を用いて, 各測線と交差するひび割れ幅の合計を測線長で除した 値であり,図中にはその平均値を示している。ひび割れ 密度については,ひび割れの総延長を算出し対象とする 側面積で除した値である。時間経過で測線ひずみ,ひび 割れ密度は増加傾向を示しており,膨張が収束した最終 段階での値は測線ひずみで 6496 µ,ひび割れ密度で 5.58m/m<sup>2</sup>であった。実橋脚 21 基についてひび割れ密度 の経年変化より分析を行っている既往の研究<sup>3)</sup>では,ひ び割れ密度 2.0m/m<sup>2</sup>を超えると圧縮強度など物性値が低 下し始め,ひび割れ密度 5.0m/m<sup>2</sup>以上は特に劣化が厳し い状態とされていることから,劣化領域 3 をひび割れ密 度 2.0m/m<sup>2</sup>以下,劣化領域 2 をひび割れ密度 2.0~5.0m/m<sup>2</sup>,

供試体の膨張状態をみるために、図-8 に各測線でひ び割れ幅より算定した測線ひずみの進展を劣化領域ご とに示す。劣化3ではどの位置でも測線ひずみに差が少 なく発生しているが、劣化2以降は供試体上部付近の2 測線のひずみが他の測線ひずみと比べて著しく大きく、 上部が自由端となっていたことで拘束が小さかったと 考えられる。

ひび割れ損傷の進展から得られた傾向を確認するた め、供試体側面を隅角部・中央部に分類し、それぞれの ひび割れ密度の進展を劣化ごとに示したものを図-9 に 示す。劣化3の段階では、中央部のひび割れ密度が隅角 部より大きく進展しており、曲げによるひび割れが発生 していると考えられる.劣化2の段階では中央部での進 展は少なく、隅角部でのひび割れ密度の進展が顕著にな っており、鉄筋曲げ加工部が降伏ひずみに達したことで、 拘束力が低下し、隅角部にひび割れが集中して発生した と考えられる.劣化1では、中央部.隅角部ともに同等 の進展を見せていることから、全体的に拡大している傾 向が見られる。

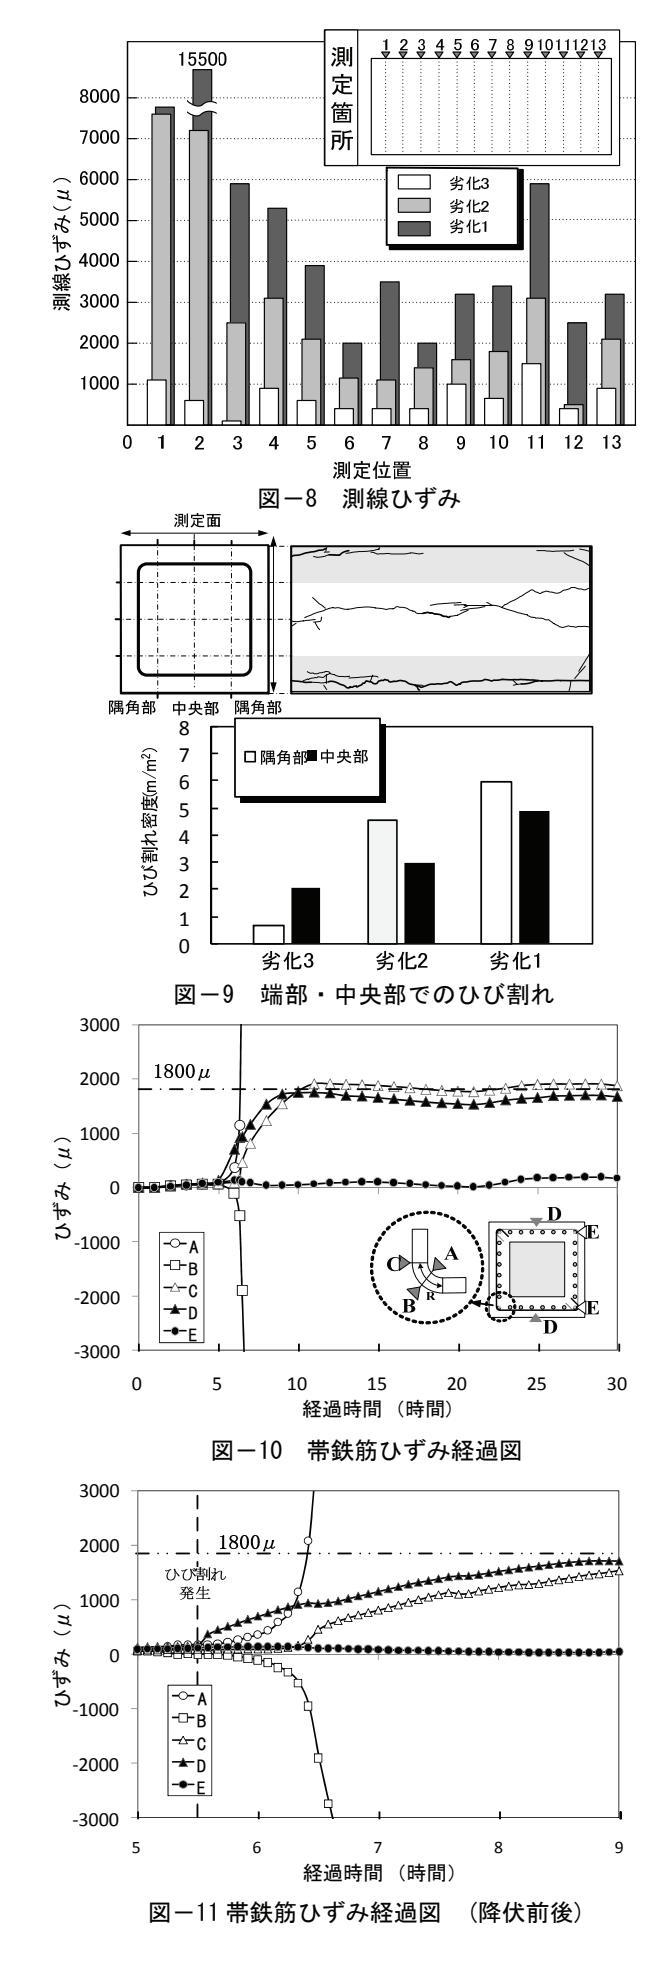
図-10 に供試体における鉄筋ひずみの経時変化を示 す。直線部(D,E)のひずみを見ると、本実験供試体が 帯鉄筋に対して主鉄筋が多く配置されていることから、 帯鉄筋の直線部(D)のひずみは1800 µ と大きくひずみ が進展しているのに対して、主鉄筋方向のひずみ(E) は膨張が終了するまでほとんど進展していない。また、 曲げ加工部(A, B, C)でのひずみは短時間で著しい進 展を見せているため、曲げ加工部内側(A)および外側

(B)が降伏に至る前後に着目したものを図-11に示す。 (A)および(B)はほぼ同時に降伏に至っており,最初 に曲げ加工部(A),(B)が降伏ひずみに達していた。 300×300×900mmの長方形断面の供試体に反応性骨材を 使用しASR膨張を再現し,長期間屋外暴露条件で経年変 化を計測している実験<sup>4)</sup>においても,曲げ加工部内側, 外側が最初に降伏し,その時の直線部ひずみが1000µ程 度となっていた。これより今回の膨張コンクリート実験 でASRの膨張が帯鉄筋に与える影響は十分模擬できて いたと考えられ,曲げ加工部に変形が集中する傾向が確 認された。発生状況では(D)が最も早く発生し,その 後(A),(B)が急激に進展し,降伏に至っている。ここ から,帯鉄筋全体を丸くするような膨張がかったと判断

できる。ひび割れ性状と比較を行うと、発生かり、変形 が大きい曲げ加工部が最初に降伏ひずみに至モーメン トが大きい中央部にひび割れが発生し、その後隅角部で の鉄筋降伏により拘束力が低下したことでひび割れの 発生が隅角部に集中したと考えられる。さらに、曲げ加 工部近傍(C)のひずみは(A),(B)よりもひずみの発 生が遅く進展も少ないことから、曲げ加工の中心に変形 が集中していると考えられる。

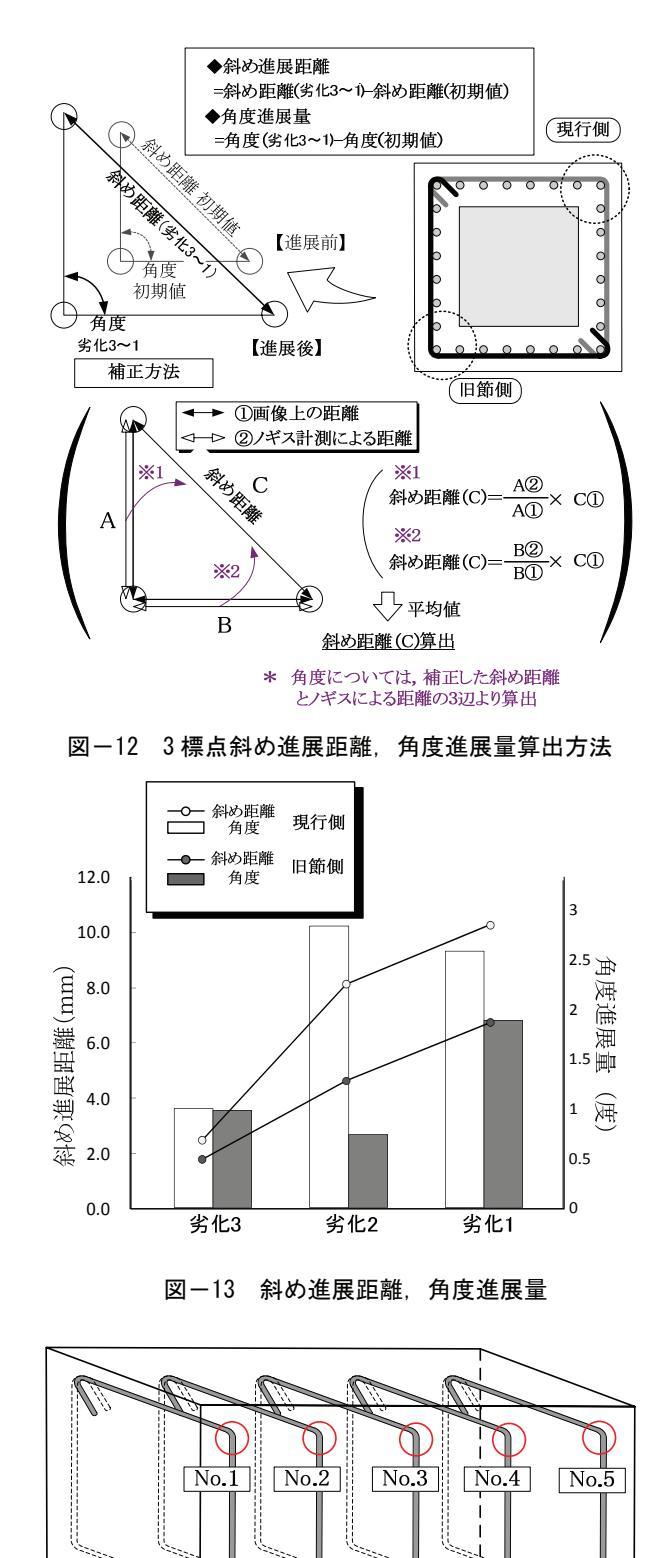
図-14 亀裂計測鉄筋位置

図-14に、旧節鉄筋曲げ加工部で亀裂を確認した位置

示す。マイクロスコープによる縦断面観察で確認された 亀裂は、図-15で示すように亀裂形状から2種類に分類 でき、曲げ加工時の節のめり込みにより発生したと思わ れる比較的幅の大きい亀裂を1 次亀裂(初期亀裂), そ の後膨張コンクリートの膨張により進展したと考えら れる細く,先端のとがった亀裂を2次亀裂(膨張進展亀 裂)と定義づけた。 亀裂観察を行った鉄筋の亀裂深さを 鉄筋径で除すことによって求めた鉄筋亀裂進展量を図 -16に示す。5つのうち4つの試料で曲げ加工の中心に 2 次亀裂の発生が確認され、亀裂進展量の最大進展量は 試料2で1.47%であった。2次亀裂の発生は、1つの試 料に複数本発生している1次亀裂に対して1本のみとい う傾向が確認され、小型の供試体で膨張コンクリート実 験を行っている既往の研究で確認された傾向と同様で あった。また、2 次亀裂が発生している箇所はいずれも 曲げ加工の中心付近であり、これより鉄筋の亀裂進展は 曲げ加工の中心付近に発生した1次亀裂を起点にして発 生する傾向にあることが確認された<sup>2)</sup>。しかし,各測線 ひずみ結果において供試体上部では他と比べ大きなひ ずみを生じていたにも関わらず,最大亀裂発生位置は測 線 No.4 にあたる鉄筋 No.2 であり, 最上部の鉄筋 No.1 とは最大1次亀裂にも差が少ないことから、必ずしも全 ての鉄筋が膨張量. 初期亀裂量と比例するように進展す る傾向とはなっていないと考えられる。
