論文 軸方向鉄筋が局部的に腐食した RC 棒部材のせん断破壊性状

角田 真彦^{*1}·渡辺 健^{*2}·二羽 淳一郎^{*3}

要旨:RC部材のせん断破壊性状に与える局部的な鉄筋腐食の影響を明らかにすることを目的として,部材支 間内における軸方向鉄筋の腐食位置・腐食量が異なるRCはりの単調載荷実験ならびにRC柱部材の正負交番 載荷実験を行った。また,RCはりを対象とした数値解析を行った。RCはりの載荷実験ならびに数値解析結 果から,局部腐食を有するRCはりでは,アーチリブを形成する主圧縮応力度ならびにそれが卓越する領域 は,腐食生成位置の影響を受けることが明らかとなった。また,正負交番載荷実験の結果,局部腐食を有す るRC柱のせん断力は,せん断力を受持つコンクリートの貢献分が増加すること確認した。 キーワード:RCはり,RC柱,正負交番載荷,局部鉄筋腐食,せん断耐荷機構,せん断耐荷力

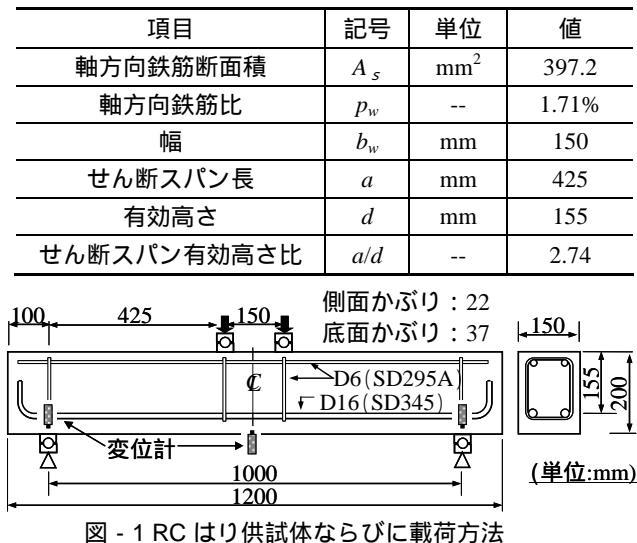
表 - 1 RC はり供試体の諸元

表 - 1 に, RC はり供試体の諸元,図-1 に, RC はり 供試体ならびに載荷方法を示す。また,図-2 に, RC 柱 供試体ならびに載荷方法,表-2 に, RC 柱供試体の諸元 を示す。供試体の設計段階では,健全な状態でのせん断

余裕度(RC部材のせん断耐荷力/曲げ破壊時のせん断力) は,RCはりで0.72,RC柱で0.68である。RC部材のせ ん断耐荷力 V_u算定には,式(1)~(3)を使用した²⁾。

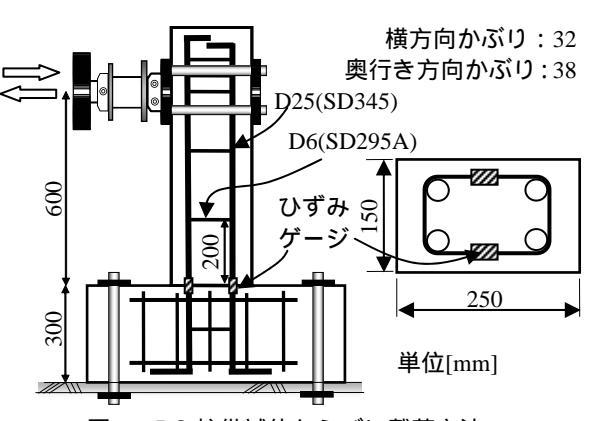
図 - 2 RC 柱供試体ならびに載荷方法 表 - 2 RC 柱供試体の諸元

RC 柱の載荷には,油圧式 200kN 水平サーボアクチュ エータを用い,変位制御による静的正負交番載荷試験を 行った。載荷条件は,同一変位での載荷繰返し回数を 3 回とし,変位を0.5mm ごとに増加させた。軸方向鉄筋の 降伏の有無を確認するため,柱とフーチングの継目部に おける軸方向鉄筋のひずみを計測した。同様に,せん断 スパン内に配置したせん断補強鉄筋の断面高さ方向の 中央部のひずみを測定した。

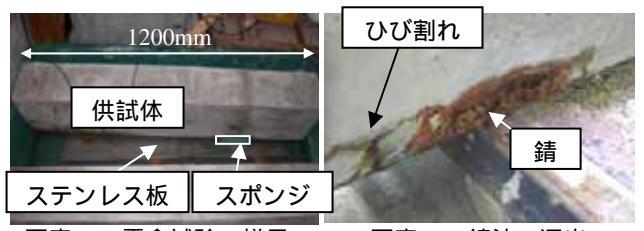
写真 - 1 電食試験の様子 写真 - 2 錆汁の漏出 した。すべての供試体で,2本の鉄筋の質量減少率には差 違がみられたが、軸方向に沿う質量減少率の分布は同様の 傾向を示した。

写真-1 に,電食試験の様子を示す。供試体の軸方向 鉄筋に腐食を生じさせるため,打設後材齢7日目から電 食試験を行った。組立鉄筋とせん断補強鉄筋の腐食を防 止するために,これらの鉄筋に対しては,軸方向鉄筋と の接触部をエポキシ塗装した。また,電食試験時に, 3%NaCl 水溶液に浸したスポンジをはり供試体底部およ び柱供試体載荷面の一部に接触させることで,軸方向鉄筋 の一部の領域における局部的な腐食が生じるようにした。 2.4 載荷方法ならびに測定項目

写真 - 2 に, 錆汁の漏出の様子を示す。また,図-3 には,一例として,RC柱 C-10-300の腐食ひび割れ性状 を示す。なお,図-3の図中の数値はひび割れ幅を表し ている。電食試験終了後,供試体には,側面に軸方向鉄 筋に沿うひび割れ,また,底面に電食区間中央部におい ては軸直角方向のひび割れが観察された。積算電流量の 増加に伴い錆汁の漏出量が増え,RCはりB-20-287.5な らびに B-20-400 では吹き錆ならびに一部のかぶりコン クリートに剥離がみられた。

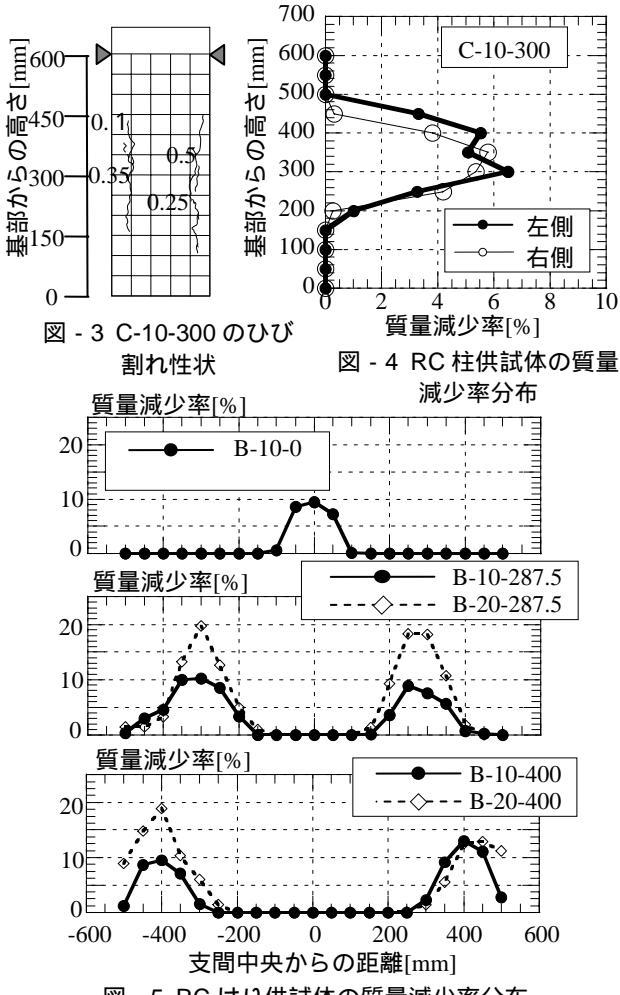
図 - 5 RC はり供試体の質量減少率分布

軸方向鉄筋の腐食量の評価には,質量減少率を使用した。ここで,質量減少率とは,健全な鉄筋片に対する腐 食鉄筋片の質量減少量の質量比を表す指標である。質量 減少率の測定は,筆者らの研究に示す通りである¹⁾。図 -4 ならびに図-5 に,各供試体の2本の軸方向鉄筋に おける50mm間隔の平均質量減少率の分布を示す。なお, 図-4 の左右の質量減少率は図-3 に対応する。局部的 な腐食を与えた供試体では,軸方向に沿って軸方向鉄筋 の質量減少率に偏りが確認できる。また,これらの供試 体は,電食区間の中央部において質量減少率が最大値を示

軸方向鉄筋は,降伏強度に達する前は弾性挙動で,降 伏強度に達した後は剛性が0.01*E*。に変化するバイリニア モデルとした。腐食した鉄筋の断面積は,図-3に示さ れる質量減少率 C を利用して,式(4)から算出される値を 軸方向鉄筋の各トラス要素に用いた。

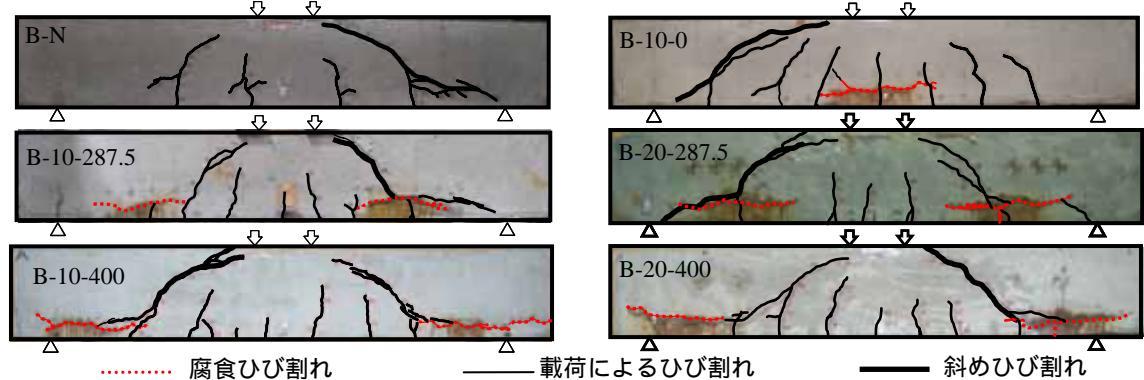
図 - 6 に,載荷実験後の供試体ひび割れ図を示す。載 荷実験中,腐食ひび割れにより載荷によるひび割れが誘 発されて発生・進展する特徴がみられた。特に,支点部 付近に腐食を有する B-10-400 および B-20-400 では,荷 重 50kN 程度において腐食ひび割れから斜めひび割れが 急激に進展し,一時的に荷重が低下した。その後,この 斜めひび割れは,荷重の増加とともに拡幅した。

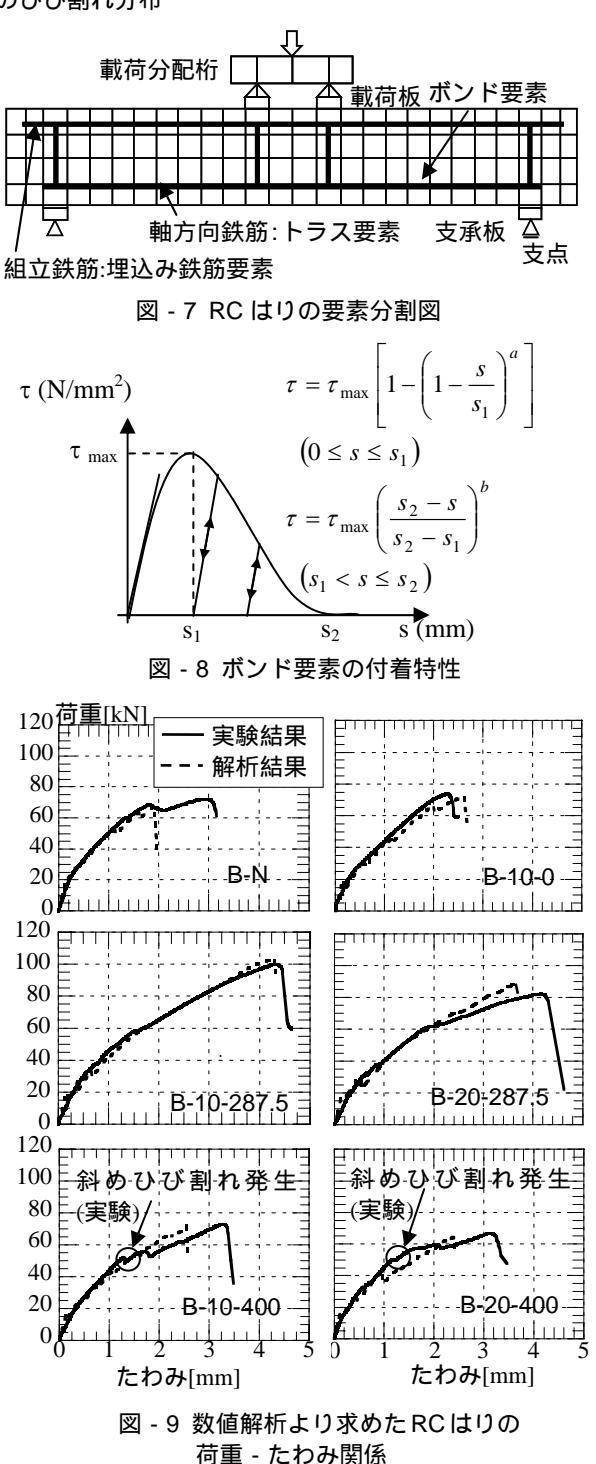
図-9に,載荷実験結果ならびに解析結果から得られ た荷重 - たわみ関係を示す。B-10-400 ならびに B-20-400 は、50kN 程度から解析結果が実験結果と異なる傾向を示 した。これは解析において,腐食ひび割れによるコンク リートの損傷を適切に数値解析に組み入れていないこ とが原因と考えられる。すなわち,実験では腐食ひび割 れにより斜めひび割れが誘発され発生・進展したことに対 して,解析では,せん断スパン中に曲げひび割れが発生し, このひび割れが徐々に斜めひび割れに移行し,進展する結 果となった。しかし、この点を除けばいずれのケースにお いても解析結果は実験結果の荷重 - たわみ関係ならびに 最大荷重を概ね予測できている。そこで,解析結果,実験 結果を踏まえて, RC はり部材のせん断耐荷機構に及ぼす 軸方向鉄筋の局部腐食の影響について検討した。

図 - 10 に,解析から得られた B-N, B-10-0, B-10-287.5 ならびに B-10-400 の最大荷重時の主圧縮応力分布を示 す。また,図中の円は,着目する部分を示している。腐 食を有する RC はり供試体のアーチリブの角度が腐食の 無い RC はりよりも低いことが確認できる.これは,鉄 筋腐食に伴う軸方向鉄筋とコンクリートの付着低下に

また,図-10 より,主圧縮応力度ならびにそれが卓 越する領域は,腐食生成位置に依存した。特に腐食生成 位置がせん断スパンの中央部の場合は,主圧縮応力度が 高く,またそれが卓越して発生する領域が広域にわたっ ていることがわかる。このことから,せん断スパン中央 にて軸方向鉄筋を腐食させた RC はり(B-10-287.5, B-20-287.5)のせん断耐荷力の増加は,RC はりのせん断 スパンにおいて広域にわたる強固なアーチリブが形成さ れたことによるものと考えられる。一方,支間中央なら びに支点付近に腐食領域のある RC はりでは,せん断ス パン中にアーチリブが十分に形成されなかったため,せ ん断耐荷力が増加することができなかったと考えられる。

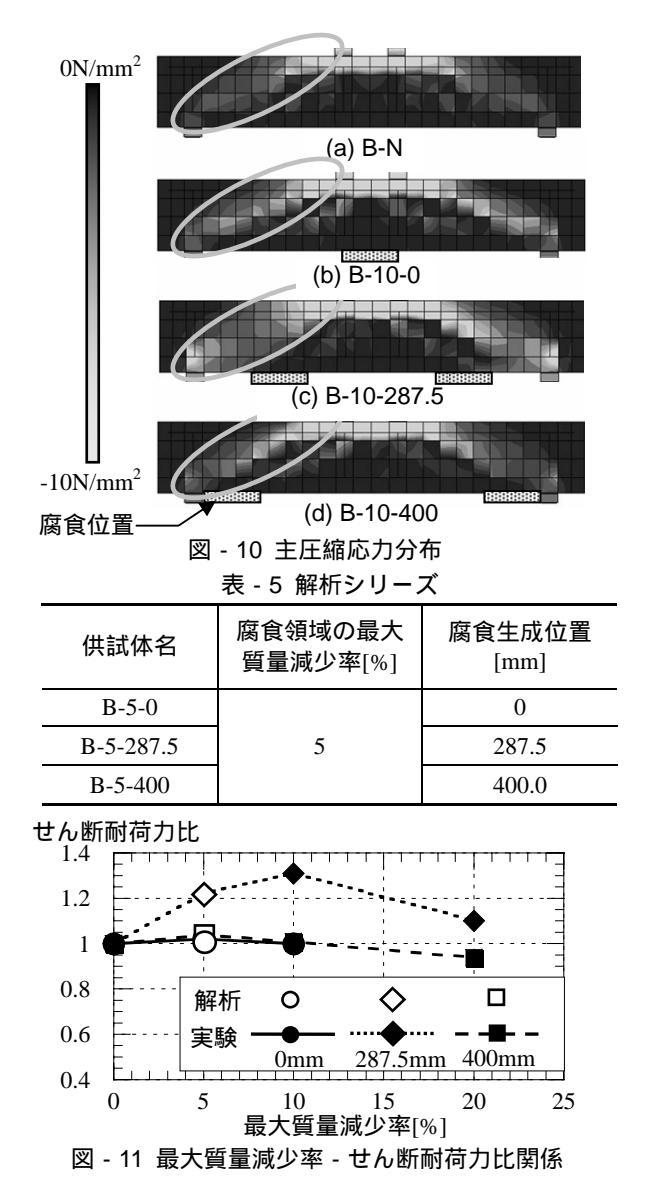
図 - 11 に,各腐食位置における B-N に対する腐食した RC はりのせん断耐荷力比と最大質量減少率との関係をまとめた。なお,図中の質量減少率 0%,10%ならび20%のせん断耐荷力比の値は実験結果を示している。 (a)支間中央部に腐食領域を有する RC はり

図 - 11 より支間中央に腐食を有する B-5-0, B-10-0 で は、実験値ならびに解析値を含むせん断耐荷力の変動が 小さい。前述のように, せん断スパン中にアーチリプが 十分に形成されないこと, すなわち, トラス機構よる耐 荷機構が支配的となるためと考えられる。

せん断スパン中央部に腐食領域を有する B-5-287.5 の せん断耐荷力の解析値は B-N の実験値を上回り, B-10-287.5 実験値を下回る結果となった。4.3 (1) に示す アーチリブの貢献度の違いによる結果であると考えら れる。一方, B-N に対する B-20-287.5 のせん断耐荷力の 増加量は, B-10-287.5 と比較して低下した。これは,鉄 筋の断面欠損の増加によりアーチリブ・コンクリートを 拘束するタイ材(軸方向鉄筋)の剛性が低下したためであ ると考えられる。

支点部付近に腐食領域を有する B-5-400, B-10-400, B-20-400 では A.3 (1) に示すようにアーチリブの貢献が 低いため,最大質量減少率の変動による,実験値ならび に解析値を含むせん断耐荷力の変動が小さい。また, B-20-400 のせん断耐荷力が N-B を下回る結果となった。 これは,腐食量の増加に伴う軸方向鉄筋の断面欠損が増 加に伴い,軸方向鉄筋のひび割れ拘束力が低下し,ダウ エル作用が低下したためであると考えられる。

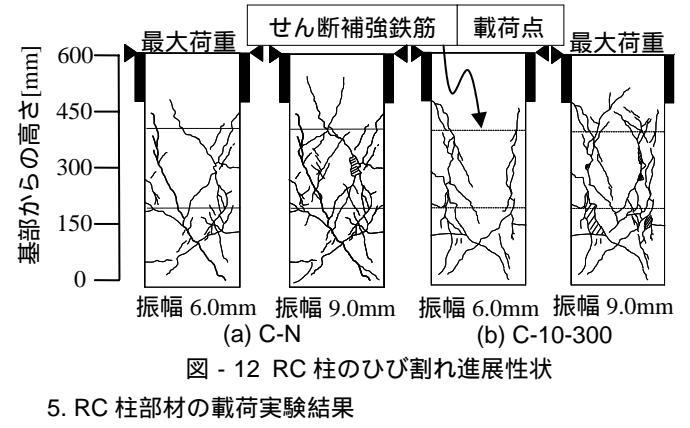
表 - 4 に, RC 柱の載荷実験結果を示す。また,図 - 12 に,RC 柱の破壊進展性状を示す。同一振幅において, C-10-300 でひび割れ分散性が低下した。これは,腐食に より軸方向鉄筋とコンクリートの付着が低下したため と考えられる。振幅の増加に伴い,C-N が振幅 6.0mm で 斜めひび割れが開口したのに対して,C-10-300 では卓越 する斜めひび割れが見られず,振幅 9.0mm で最大荷重と なった。破壊モードは,C-N では,軸方向鉄筋が降伏し ていないこと,ならびに最大荷重時において,斜めひび 割れが支配的であることから,斜め引張破壊を呈したと 判断した。一方でC-10-300 では,軸方向鉄筋が降伏した こと,ならびにポストピーク域で荷重が維持されたこと から,曲げ引張破壊と判断した。最大荷重は,C-N が C-10-300 を上回った。

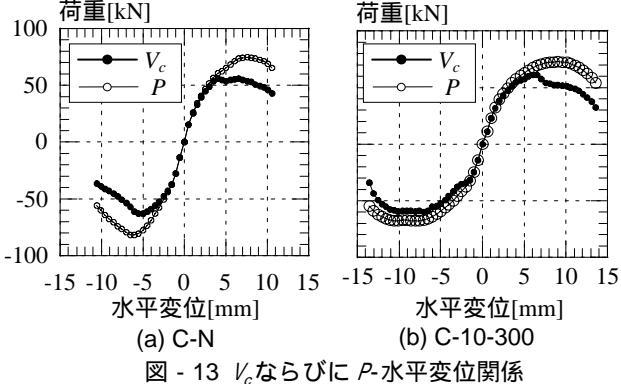
RC 柱部材のせん断耐荷機構を検討するために,せん 断補強鉄筋のひずみを用いて算出したせん断補強鉄筋 の貢献分V。と全水平力Pの差から求められるコンクリー ト貢献分V。と水平変位の関係を求めた。図-13に,こ の結果を示す。図より,C-10-300のせん断力に対するコ ンクリートの貢献分がC-Nを上回っていることがわかる。 すなわち,RC はり部材と同様に,耐荷機構が,一部タ イドアーチ機構に移行したことを示している。そのため, C-10-300では,コンクリートの貢献分が増加し,せん断 耐荷力が曲げ耐荷力を上回ることで,曲げ破壊を呈した と考えられる。載荷実験においては,腐食した供試体の 耐荷力が健全な供試体を下回ったが,これは,正負交番 載荷により柱の両側面のコンクリートが損傷を受けた こと,ならびに腐食ひび割れの存在により圧縮側コンク リートのみかけの圧縮強度が低下したためと考えられる。
