# 報告 高密度配筋RC柱の変形挙動に関する実験的検討

要旨:一般的なRC柱は,主鉄筋比 6%を上限としている。今回,帯鉄筋と型枠兼用の一般構造用鋼管内に, 主鉄筋を 20%程度と高い密度で配置した"高密度配筋RC柱(以下,高密度RC柱)"の開発に向け,正負交 番載荷試験を行い,破壊性状を確認した。試験体は,D/t・Vs/Vmuをパラメータとし,破壊性状に与える影響について基礎的な検討を行った。また,高密度RC柱の降伏荷重を既往のRC部材断面の計算式で算定し たところ,試験結果と近似することが判明した。

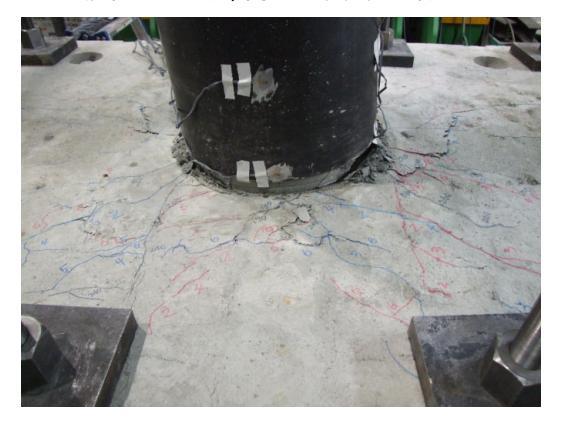
写真 - 2 K-6 試験体 5 y (Pu 時, 部材角 8/100)

写真 - 2 に K-6 試験体の 5 y 時(Pu 時)の柱基部を示 す。この時点で柱鋼管に変形等の損傷は確認できない。 写真 - 3 に K-6 試験体の 12 y ピーク時の柱基部を示す。 この時点の部材角は,約 1/5(19/100)と非常に大きく,鉄 筋破断は負側載荷時に圧縮側で発生したため,この時点 ではまだ鉄筋破断は生じていない。K-6 は,柱基部に損 傷が集中し,最終的に主筋に低サイクル疲労によると推 察される破断が生じたものの,鉄筋破断前の柱部材角は 16/100と非常に大きく,高い変形性能を有していること

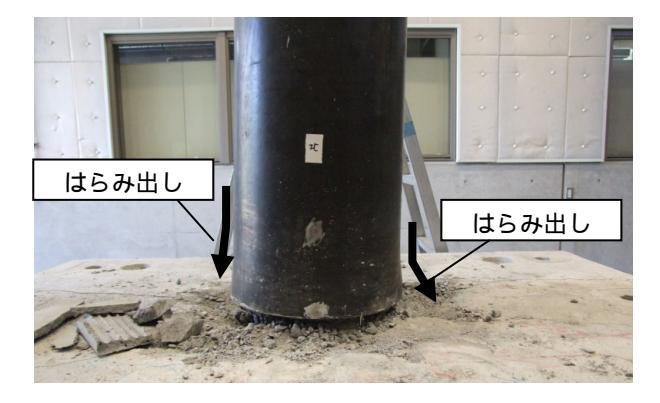
写真-4 K-6 試験体 (部材角 19/100 まで載荷後除荷)

が確認できた。また,写真-4に示すように,試験終了 時の K-6 の柱下端にははらみ出しが見られる。

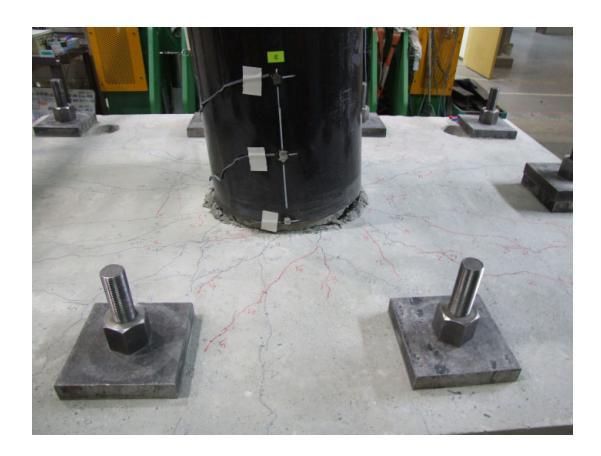
写真 - 5 K-7 試験体 5 y (部材角 8/100)

K-7 試験体は, Py~4 yまでの破壊性状はK-6とほぼ 同様であったが,5 y(写真-5)で柱基部に集中した コンクリートの剥離が始まった後は,7 yまで放射状の ひび割れにほとんど進展がなく,柱基部コンクリートの 局部的な損傷だけが進展する状況が見られた。(写真-6)その後,8 yで最大荷重となったが,柱基部周辺に 円環状のひび割れが生じ(写真-7),9 yから荷重が 低下し始めた。

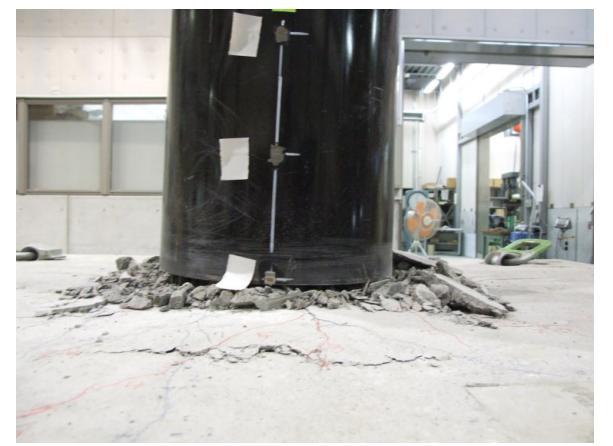
写真 - 8 K-7 試験体 (部材角 25/100 まで載荷後除荷)

また,K-6では鋼管下端のはらみ出しが確認されたが, K-7 では試験終了まではらみ出しがなかった。(写真 -8)

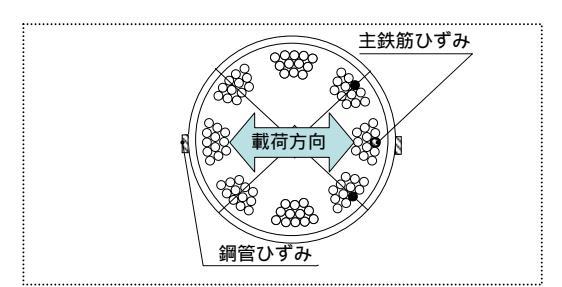
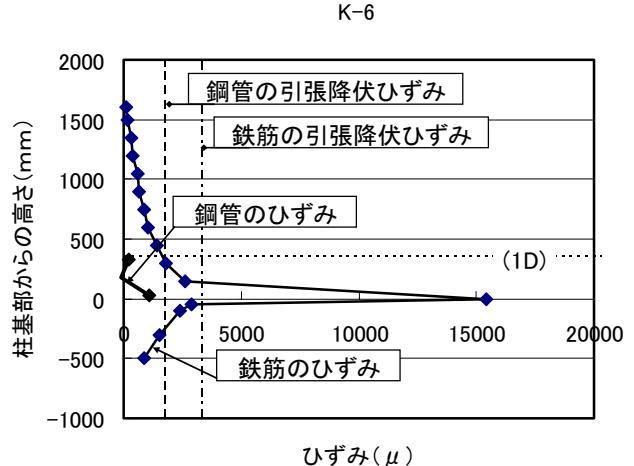
主な試験体の最外縁主鉄筋の Py 時のひずみ分布を図 - 3 に, Pu 時のひずみ分布を図 - 4 に示す。図 - 3 は, 柱断面を示した図のように 柱基部の 45 度位置の鉄筋が 降伏したときの最外縁主鉄筋ひずみと,鋼管のひずみ, を実線で示している。なお,点線で鋼管の引張降伏ひず みを,一点鎖線で鉄筋の降伏ひずみを示した。X 方向の (1D)と明記した点線は 柱基部から 1D の位置を表した。

図 - 3より,鋼管のひずみは,鋼管の下端と1/2D,1D の3点の載荷方向最外縁の周方向ひずみを計測したが, 周方向ひずみは,部材の引張側より圧縮側のほうが大き くなったため,圧縮側の周方向ひずみを示している。鋼 管は降伏ひずみに達しておらず,鋼管最下端ではひずみ の進展が見られるものの,柱の1/2Dおよび1D位置では いずれの試験体においても,300µ未満となった。

また,主鉄筋のひずみ分布は,1D 区間より上では1500 μ未満と小さく,全体的な分布はほぼ共通した傾向が見 られた。いずれも柱基部のひずみが顕著で,局所に集中 したひずみ分布となっている。このことから,Py時点で は,鋼管の拘束効果が十分発揮されているものと考えら れる。

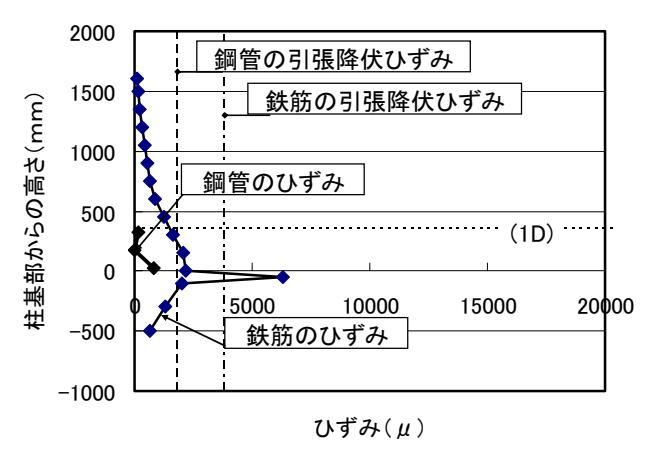
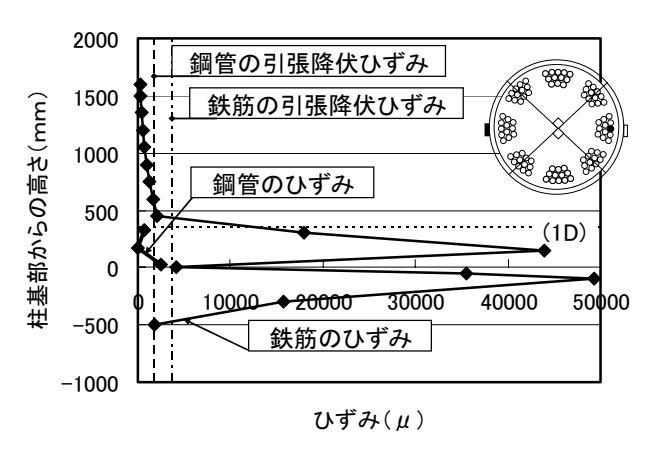
図 - 4 鋼管と主鉄筋のひずみ分布(Pu時)

図 - 4 は右上に鋼管と鉄筋の計測位置を黒く表示し ている。Pu 時の主鉄筋のひずみ分布は,全体的な分布傾 向は Py 時とよく似ている。Py 時に柱基部で局所的に顕 在化していたひずみが,Pu 時はやや顕在化したひずみの 範囲が広がり 1D 区間で卓越しているものの,1Dより上 のひずみは降伏点をわずかに上回る程度であったわずか に降伏ひずみを上回った点は,いずれも 1D より 10mm 上の点で,約 100 μ 降伏ひずみを超えていた。

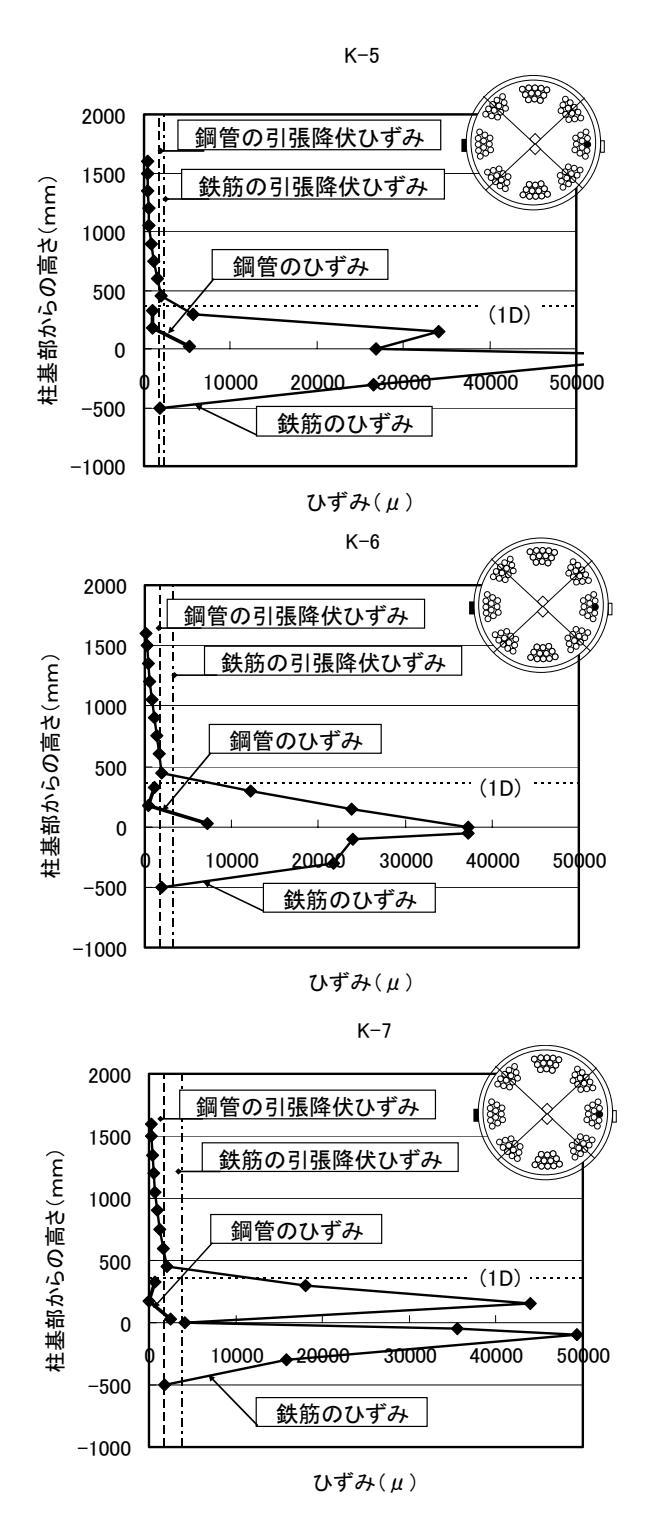
図 - 5 部材角 10/100 超時点のひずみ分布

図 - 5 に部材角が 10/100 を超えた時点のひずみ分布 を示す。右上の図の黒色が図示したひずみ計測位置であ る。鋼管のひずみ分布に着目すると,D/t55.6 の K-6 試験 体は,鋼管下端のひずみが D/t が小さい K-5,7 試験体に 比べて突出していることが分かる。D/t が小さくなるに つれて鋼管下端のひずみは小さくなり,D/t が 28 の K-7 試験体は,部材角が 10/100 を超えても鋼管が降伏ひずみ に達していなかった。また,1D より上のひずみはほとん ど変わらない結果を示した。

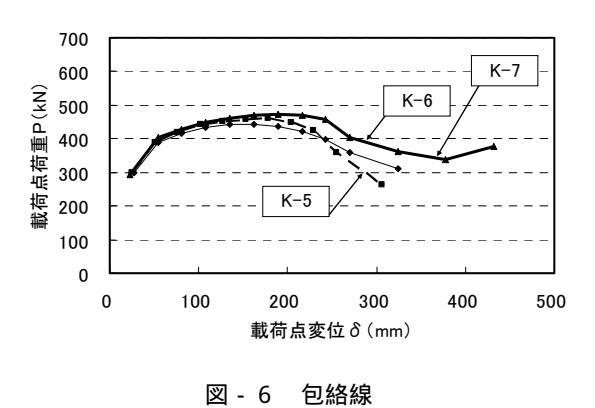
載荷点変位と荷重の包絡線を図 - 6 に示す。いずれも 全体形としては非常によく似た包絡線となったが,ピー ク時の部材角と,ピークを超えてからの包絡線が異なり, D/t が 28,37.4,55.6 の順に高い荷重を維持する傾向を示 した。

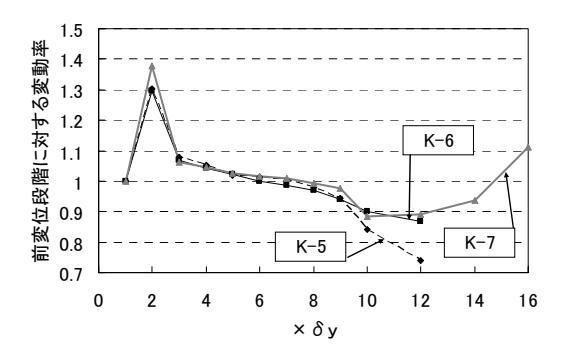
図-7 各変位段階と荷重変動率

図-7に,各変位段階と前の変位に対する荷重変動率 を示す。いずれも1 yを1とした。

荷重変動率は10 y程度まではほぼ同じ傾向が確認で きる。K-6 試験体は12 y, K-5 試験体は10 y, K-7 試 験体は12 yで鉄筋が破断しているが,鉄筋破断により いずれも荷重が低下しているのが分かる。ただし,いず れも破断前の変位段階に比べて10~15%の荷重低下とな り,一般的なRC柱のような急激な低下は見られなかっ た。
