# 論文 湿潤環境下におけるASR劣化コンクリートのクリープ挙動

要旨:本研究では,ASR 劣化構造物より採取したコアを用いて,偏光顕微鏡によるコア内部の微視的構造の 観察などの各種 ASR 試験を行うとともに,湿潤状態における ASR 劣化コアのクリープ試験を実施した。そ の結果,健全なコンクリートのクリープ挙動は,時間の経過に伴い,クリープひずみが収縮側に推移するが, 湿潤状態にある ASR 劣化コンクリートでは載荷直後より膨張挙動が発生した。また,除荷後の残留ひずみは ほぼゼロとなり,コンクリートが弾性的な挙動を示すことが判明した。

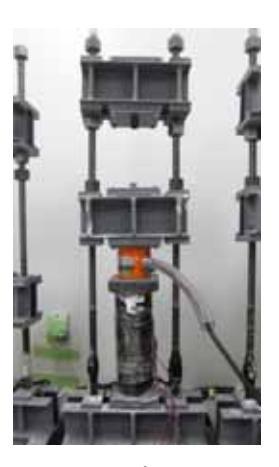
写真-1 クリープ試験装置の外観

クリープ試験で使用したコアは2.2(4)と同様のコア であり,湿潤養生後,クロロプレン合成ゴム系接着剤に より完全に塗装したものを使用した。これはコンクリー トが常に湿潤状態にあると想定されることによるもの である。なお,養生前に超音波伝播速度を計測している。 持続荷重下におけるコアの変形挙動は,写真-1に示す 載荷装置を使用し,恒温恒湿室内(温度20 ,湿度60%) で実施した。圧縮力導入の際には油圧ジャッキを用い目 標応力の10%毎に載荷した。また,目標応力を0.25N/mm<sup>2</sup> (200kg),0.5N/mm<sup>2</sup>(400kg),5.0N/mm<sup>2</sup>(4000kg)及び

10.0N/mm<sup>2</sup>(8000kg)の4 レベルに設定し,異なる荷重 レベルにおけるクリープ変形挙動を調べることにした。 載荷期間は3ヶ月と設定し,期間中はロードセルにて計 測している荷重が目標荷重の±10%を越えた段階で,油 圧ジャッキにて随時圧縮力を導入した。さらに,試験終 了後に除荷し,除荷後のひずみが一定になるまで計測を 続けた。

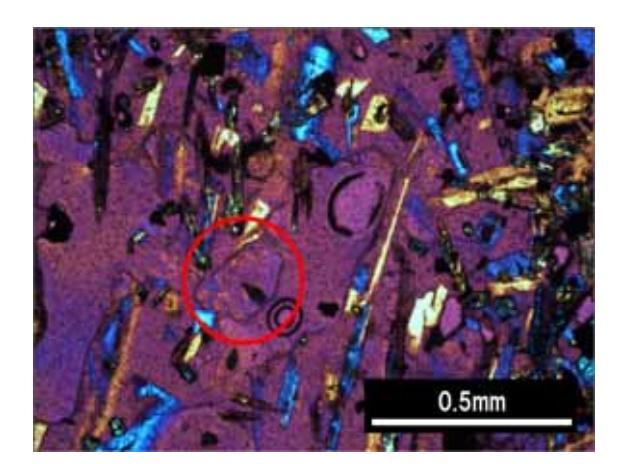
写真-2反応性鉱物の同定(クリストバライト)

コアの外観観察の結果より,骨材の岩種構成率は近辺 で採取される川砂及び川砂利にほぼ類似しており,花崗 岩,閃緑岩などの深成岩,安山岩,流紋岩などの火山岩, 溶結疑灰岩などが混在して含有されていた。これらの岩 種の中で,骨材からのひび割れの発生や反応環の形成な どの ASR の痕跡が明確に観察されるものは川砂及び川 砂利ともに安山岩粒子であった。安山岩には,ガラス質 のものと多孔質のものとがあり,多孔質な安山岩の空隙 中は再結晶しており,クリストバライトやトリディマイ トが確認された。これらの骨材には,ひび割れが発生し ており,反応性鉱物であるクリストバライトやトリディ マイト,火山ガラスが反応していることが考えられた (写真-2及び写真-3,直交ニコル,鋭敏色検板使用)。

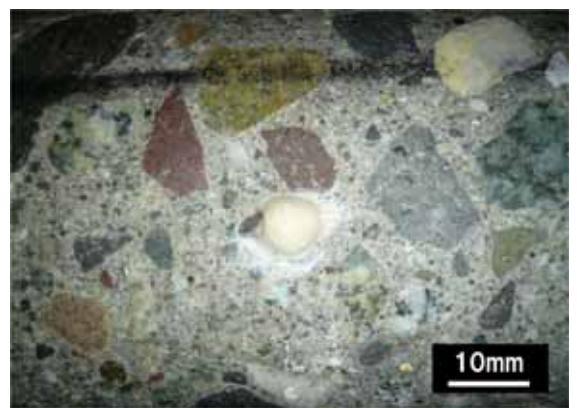
写真 - 4 採取コア表面にできた ASR ゲルの滲出

写真 - 4 に湿潤環境に保存中のコアの外観を示す。コ アは採取直後より数ヶ月間湿潤状態で保管されていた。 その際にひび割れからの ASR ゲルの滲出やポップアウ トの発生が観察された。この現象は 30 年経過したコン クリートでも内部に膨張圧があることを示唆している。 また,コア側面の観察により,セメントペースト部には, 骨材周囲を埋めるように白色生成物が観察された。これ らのことより,コア内部には,多量のASR ゲルが生成さ れていることが推察された。

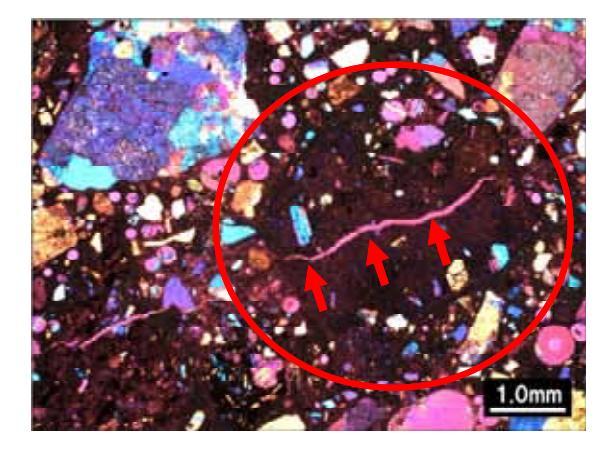
写真 - 5 ASR ゲルにより充填された安山岩粒子 内部のひび割れ

写真 - 5(直交ニコル, 鋭敏色検板使用)に採取した コアから作製した薄片の偏光顕微鏡の観察結果を示す。 観察結果より,川砂利中の安山岩粒子の内部には100µm 程度のひび割れが生じており,そのひび割れは骨材粒子 からセメントペーストへ進展しているのが観察される。 ひび割れはすべて ASR ゲルにより充填されているのが 特徴的である。さらに,ASR ゲルはセメントペースト中 の空隙も充填していた。

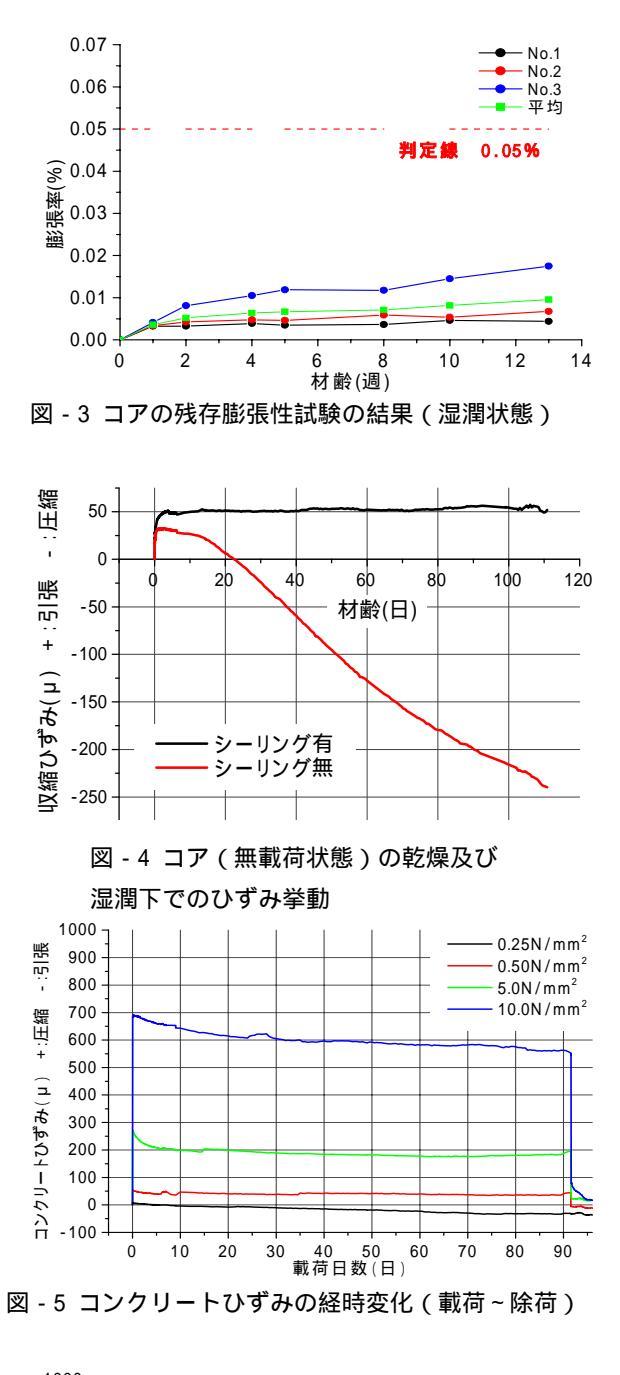
図 - 5 に持続荷重下におけるコアのひずみの経時変化 を示す。0.5N/mm<sup>2</sup>(400kg),5.0N/mm<sup>2</sup>(4000kg)及び 10.0N/mm<sup>2</sup>(8000kg)の初期載荷時においては,図-5 に示すように,設定した荷重レベルの範囲での応力-ひ ずみ関係はほぼ直線的であり,それぞれ設定した応力レ ベルに比例して圧縮側のひずみが生じている。しかし, その材齢の経過とともにコアのひずみが徐々に減少し, 引張側(膨張側)に移行している。この現象は,圧縮側 にひずみが徐々に増加する健全なコンクリートのクリ ープ現象と大きく異なる点である。ASR 劣化コンクリー

トの微細組織は,反応性骨材の粒子内およびその周囲に 微細なひび割れが多数発生していることが特徴である。 持続的な載荷重に対してひび割れ内のASRゲルがその 粘弾性的性質と流動性を保つことにより,一種の応力緩 和が生じていることが推測される。すなわち,クリープ ひずみの発生が緩和されたと考えられる。実際, 5.0N/mm<sup>2</sup>(4000kg)及び10.0N/mm<sup>2</sup>(8000kg)では,載 荷後の2,3週まではほぼ1週で応力が10%程度低下す る現象が生じていた。一方,設定応力レベルが最も小さ い0.25N/mm<sup>2</sup>(200kg)では,圧縮側のひずみが初期から ほぼ生じておらず,材齢の経過にともない若干の膨張が 認められた。それぞれの設定応力レベルにおける載荷時 から除荷時までのひずみの変化量は,それぞれ-30µ (0.25N/mm<sup>2</sup>,膨張側),-20µ(0.5N/mm<sup>2</sup>,膨張側),-70µ (5.0N/mm<sup>2</sup>,膨張側),-140µ(10.0N/mm<sup>2</sup>,膨張側)と なり,設定応力レベルが大きいものほど持続荷重下にお けるひずみの変化量が顕著になっている。昨年度に実施 した安山岩砕石を使用したコンクリートのクリープ試 験でも,湿潤状態のコアのクリープひずみは膨張側に移 行する現象が確認されている<sup>5)</sup>。また,ASR ゲルの拘束 条件下における膨張圧の発生に関して,Kawamura<sup>8)</sup>の実 験より,拘束のない場合と比較して拘束条件下の方が ASR による膨張圧の発生メカニズムは ASR ゲルの吸 水・膨潤によるものであることを考慮すると,コアのク リープ変形挙動が乾燥状態と湿潤状態とで相違した結 果も理解することができる。

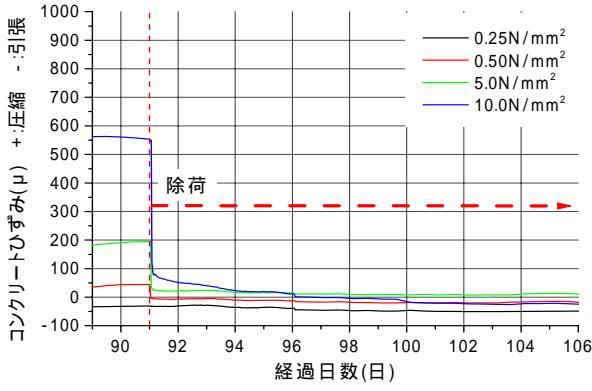
図-6 残留ひずみの経時変化(除荷後)

図 - 6 に除荷後のコアの変形挙動を示す。除荷は経過 日数 91 日の時点で実施した。載荷応力レベルがもっと も小さい 0.25N/mm<sup>2</sup> (200kg)試験体に関しては,除荷前 後でひずみの変化は認められなかった。それ以外の 5.0N/mm<sup>2</sup> (4000kg)及び 10.0N/mm<sup>2</sup> (8000kg)試験体で は,除荷直後に発生した残留ひずみが除荷後徐々に減少 し,約1週間でほぼゼロとなった。すなわち,除荷後の コアには残留ひずみが発生せず,塑性的な変形挙動が認 められなかった。この結果は非常に興味深いものであり, 湿潤状態に保持された ASR ゲルは粘弾性的な性質が卓 越することを示唆するものである。

一般に,コンクリートにおけるクリープ変形挙動は, セメントペースト内に存在する自由水の移動,さらには コンクリート内部の微細な空隙やひび割れが押し潰さ れたりすることで微視構造が変化し,非回復性クリープ (残留ひずみ)になると考えられている。骨材の周囲や ひび割れに存在する ASR ゲルは,湿潤状態において大き な流動性と応力緩和の能力があるものと推察できる。し たがって,この現象は,載荷時の応力による変形をセメ ントペースト相全体でなく骨材周囲の ASR ゲル自身が 受け持ったことによるものと考えられた。以上の考察は あくまでも仮説の段階であり,現在さらなる検証のため の試験を始めている。

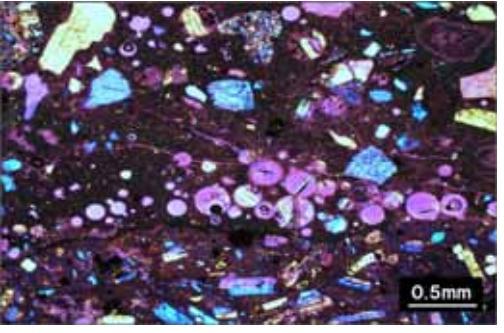
写真 - 7 無載荷コアの偏光顕微鏡観察結果

写真 - 7 及び写真-8(直交ニコル, 鋭敏色検板使用) にそれぞれ無載荷状態のコアより作製した薄片および 10.0N/mm<sup>2</sup>(8000kg)載荷によるクリープ試験後のコア より作製した薄片の偏光顕微鏡観察の結果を示す。観察 の結果より,クリープ試験後のコア内部ではクリープ前 と比較して,大きなひび割れが生じており,空隙内に充 填した ASR ゲルがひび割れに押し出されている様子が 観察される。さらに,セメントペースト内の近傍の空隙

が連結していることが確認できた。すなわち,ASRゲル によって局所的に高い膨張圧を受けたセメントペース ト部分が破壊し,空隙が連結したものと考えられる。ク リープ試験前の内部では,空隙に充填したASR ゲルの傍 を通るひび割れが存在するが,ASR ゲル同士を繋いでい るようなひび割れは顕著ではなかった。しかし,クリー プ試験後の内部では,ASR ゲル同士を繋ぐようにひび割 れが形成されているのが観察される。これは,クリープ 試験時に圧縮応力を受けたことによるものであり,クリ ープ試験による圧縮応力はひび割れや空隙を充填した ASR ゲルが受け持ったことを示唆するものである。
