# 論文 塩害により腐食劣化した鉄筋コンクリート橋梁桁の構造性能に関す る解析的検討

田中 泰司<sup>\*1</sup>·山口 貴幸<sup>\*2</sup>·下村 匠<sup>\*3</sup>

要旨:腐食劣化した鉄筋コンクリート部材の構造性能の評価に対する有限要素解析の有用性を検討するため に、腐食劣化した実橋梁桁の載荷実験を対象として、実験値と解析値の比較を行った。引張側に重ね継ぎ手 を有する部材であっても、定着が確保されている場合には、腐食分布を適切に考慮することで、耐力評価が 可能であることが示された。また、継ぎ手部の腐食が進行している場合には、継ぎ手が有効に機能するか否 かを適切に判断し、解析に反映することが、残存強度の正確な予測に不可欠であることが示された。 キーワード:塩害、鉄筋腐食、重ね継ぎ手、腐食分布、有限要素解析

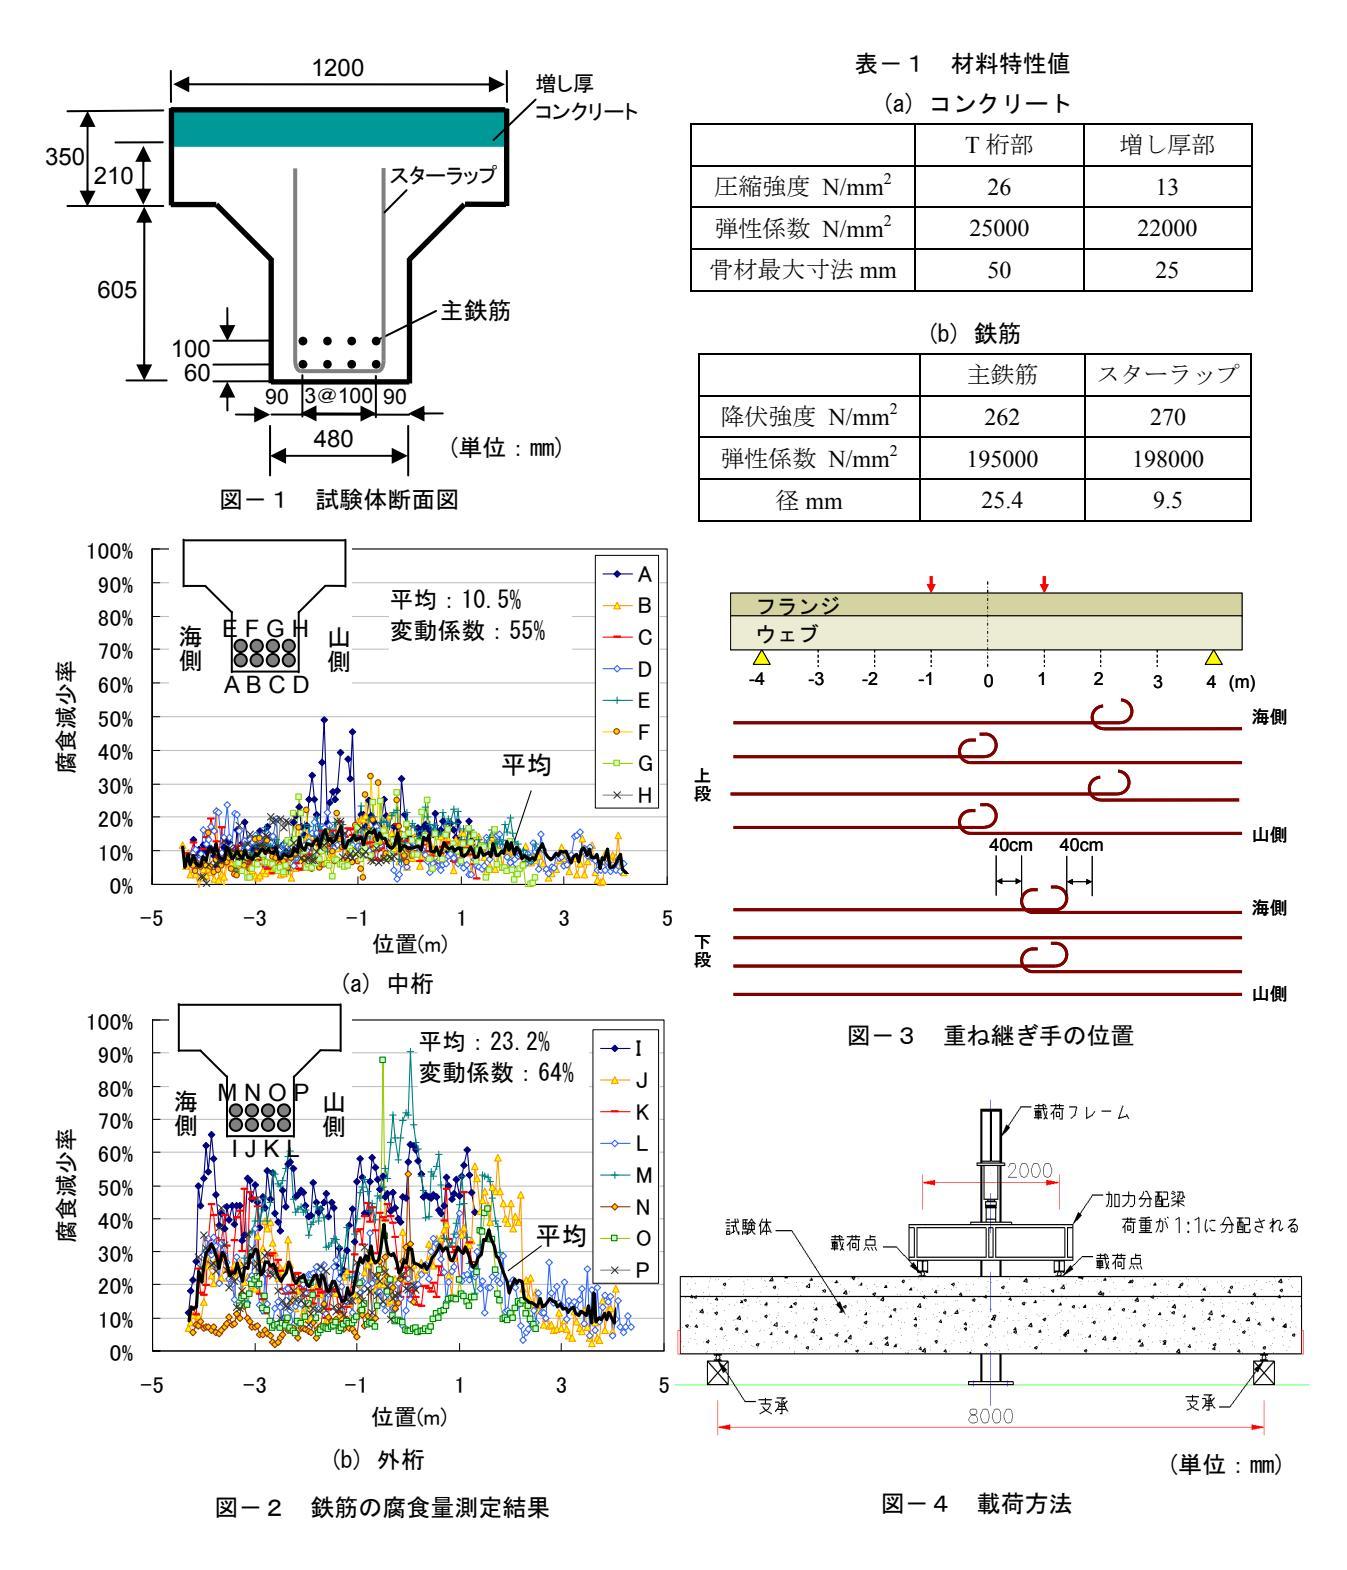
試験体は長さ約8900mmのT型桁2体であり、海側の 外桁と隣接した中桁からそれぞれ切り出した。図-1に 試験体の断面図を示す。主鉄筋には # 25.4 mm の丸鋼が 8 本使用されていた。また T 型桁の上には、舗装面の勾配 を調整するために、増し厚コンクリートが打設されてい た。表-1に実験により求めたコンクリートと鉄筋の材 料特性を示す。T型桁躯体のコンクリートに比べ,増し 厚部のコンクリートは脆弱であることがわかる。鉄筋の 腐食量測定結果を図-2に示す。腐食量は載荷試験後に 鉄筋を斫り出し、測定した。本研究では、直交する2方 向のノギス径の平均値から, 真円を仮定して求めた断面 積と,元の鉄筋の断面積の比から腐食量を求めた。元の 鉄筋の直径は 25.4mm (1 inch)と仮定した。外桁のほうが 中桁に比べて腐食量の平均値、最大値がともに大きいこ とがわかる。腐食劣化状況の違いは概観にもあらわれて いた。外桁では、-4~0mの位置にわたってかぶりが剥 落していたが、中桁では目立った腐食ひび割れは確認さ れなかった。このようにかぶりコンクリートの剥落や腐 食ひび割れによる付着劣化によって定着が確保できな い恐れがあったので、主鉄筋端部を鋼板に溶接すること で定着補強した。図-3に重ね継ぎ手の位置を示す。本 試験体では、主鉄筋8本のうち、6本で半円フック型の 重ね継ぎ手が配置されていた。建設当時の基準に従って 再現設計を行なったところ、図-3の-4~+3.2mの範囲で 正曲げ力が作用すること,最大曲げモーメントの作用位 置は-0.7m であることがわかった。最大曲げモーメント の作用位置が若干異なるものの、試験体に正曲げ力を加 えて破壊させることは現有性能評価の点ではおおむね 妥当である。スターラップには \$ 9.5mm (3/8 inch)の丸鋼 が使用されていた。配筋間隔は支間中央で約480mm,支

図-3に示すとおり,解析対象とした試験体は,正曲 げを受ける支間の中央付近に重ね継ぎ手が複数配置さ れており,継ぎ手の定着性状が部材全体の構造性能の支 配要因となっていた。丸鋼の重ね継ぎ手は半円フックに よる定着効果に大きく依存しているので,その効果を解 析に取り込む必要がある。半円フックによる定着力を簡 便に考慮するため,ここでは,半円フックを長さ10 ¢(¢ は鉄筋径)の直線形の鉄筋に置き換えて表現することと した(図-12 参照)。この部分の付着応力ーすべり関係は 以下の手順により求めた。

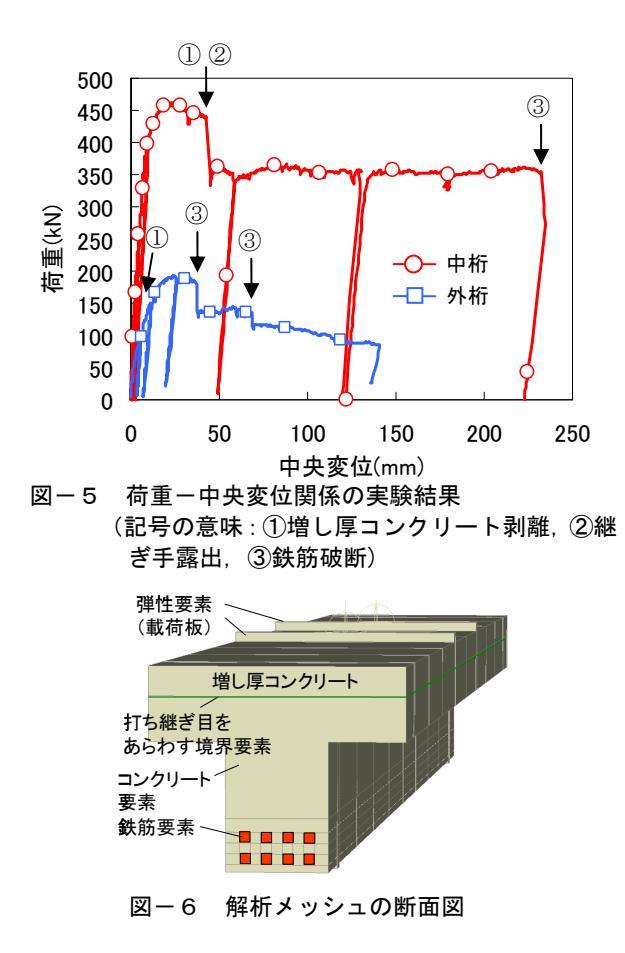
中桁,外桁の荷重-中央変位関係を図-5に示す。梁 理論による健全時の最大荷重は 485kN と推定されるが, 中桁の最大荷重は 457kN,外桁では 189kN であった。 載荷中,図中の記号で示した位置で,増し厚コンクリー トの剥離,重ね継ぎ手の露出による定着不良,鉄筋破断 が発生した。曲げひび割れについては,中桁では中心か ら左右 2mの範囲で 13本の曲げひび割れが発生したのに

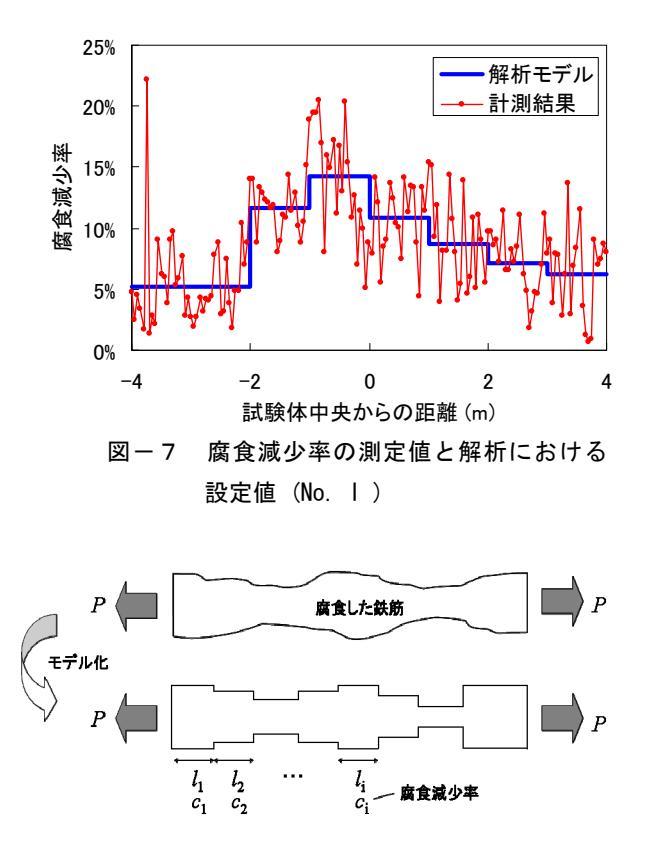
図-8 鉄筋の力学性状推定手法の概念図

腐食した鉄筋の応力-ひずみ関係は、健全な状態とは 異なり、降伏点が不明確になることが知られている。ま た、長さ1の鉄筋の平均応力-平均ひずみ関係は、図-8に示すように、微小区間のひずみの平均値を算出する ことで推定可能であることが既往の研究により示され ている<sup>5</sup>。

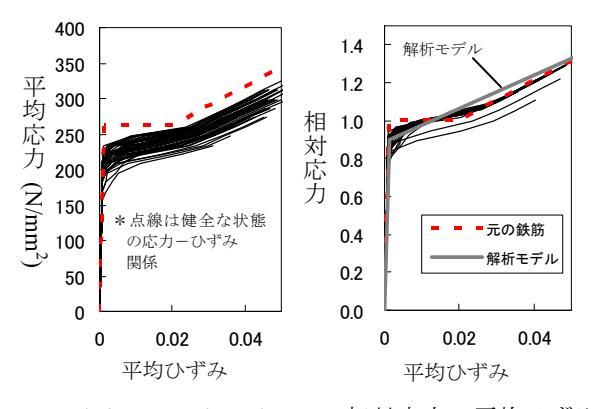
図-9 長さ 1m の鉄筋の平均応カー平均ひずみ関 係の算定値(中桁)

腐食減少率の測定結果を上式に当てはめることにより、長さ1m区間の平均応力-平均ひずみ関係を求めたものが図-9,10である。腐食した鉄筋の応力-ひずみ関係は、同じ試験体の中でも腐食分布によってある程度ばらつくことがわかる。図-9(b),10(b)に、相対応力 -相対ひずみ関係を示す。ここで、相対応力とは、応力 を平均腐食量と降伏強度で基準化した値であり、次式よ り求められる。

(a) 平均応力-平均ひずみ (b) 相対応力-平均ひずみ関係

相対応カーひずみ関係は、腐食量によらずおおむねー 様であることがわかる。また、中桁と外桁で大きな違い は見られなかった。そこで、鉄筋の相対応カーひずみ関 係を式(4)のようにバイリニアモデルで近似することに よって、腐食した鉄筋の応カーひずみ関係を表現するこ ととした。

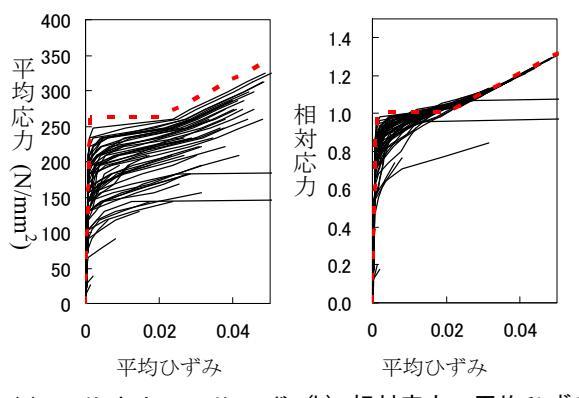
- (a) 平均応カー平均ひず(b) 相対応カー平均ひずみ
   み関係
   関係
- 図-10 長さ 1m の鉄筋の平均応カー平均ひずみ関 係の算定値(外桁)

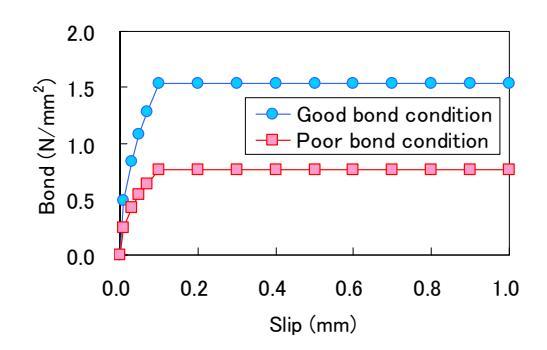
図-11 解析に使用した鉄筋とコンクリートの 付着応カーすべり関係

丸鋼とコンクリートの付着応力ーすべり関係は, CEB-FIP Model code に準じた (図-11)。ここでは,鉄筋 腐食による付着劣化の影響を検討するために,付着が比 較的良好な場合(good bond condition)と,そうでない場合 (poor bond condition)の解析をそれぞれ行った。載荷前か らかぶりが剥落し,鉄筋が露出していた個所は,鉄筋周 囲のコンクリート要素を削除することで表現した。

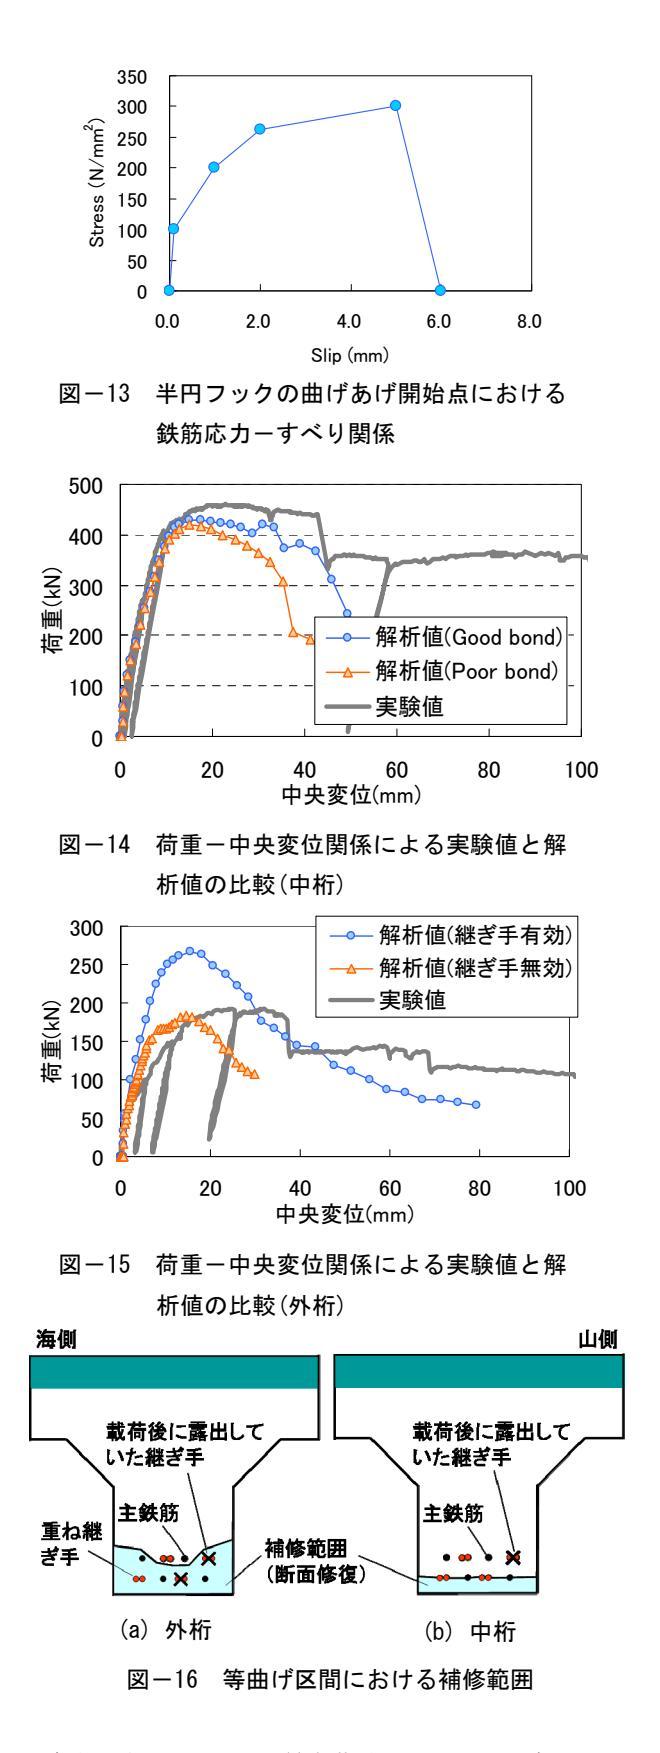
図-15 に外桁の荷重-中央変位関係における解析結 果と実験値の比較を示す。継ぎ手部の定着を有効とした 解析結果は、実験値と比較してかなり過大であることが わかる。これは、外側に配置されていた鉄筋の定着が低 下していたことが主要因であると考えられる。図-16に は等曲げ区間の断面修復範囲と載荷後に露出していた 重ね継ぎ手の位置を示した。中桁では下面のみ修復され ており.載荷によって山側の継ぎ手が一箇所露出しただ けであった。外桁では、山側の上段の鉄筋位置まで断面 修復が施されており,載荷によって完全に露出した重ね 継ぎ手は2箇所だった。海側下段の重ね継ぎ手も一部分 だけ露出していたが、載荷終了まで完全に露出すること はなかった。外桁のほうが断面修復範囲が広いので、鉄 筋の再劣化による膨張圧で、修復材の境界面が剥離しや すい状況にあったと推測される。そこで、載荷中に完全 に露出した重ね継ぎ手(図-16(a)のバツ印)は無効とし

て解析を行ったところ,最大荷重がおおむね一致した(図 -15)。このことから,重ね継ぎ手を有する部材の場合に は,継ぎ手部が有効に機能するか否かを適切に判断しな ければ,残存耐力を正確に予測することはできない,と いえる。しかし,継ぎ手が有効に機能するか否かを高精 度で診断することは困難であるので、腐食が進行してい ると判断される場合には、外側に配置された重ね継ぎ手 を無効とみなすなど,安全側の評価が行えるように工夫 する必要があるだろう。

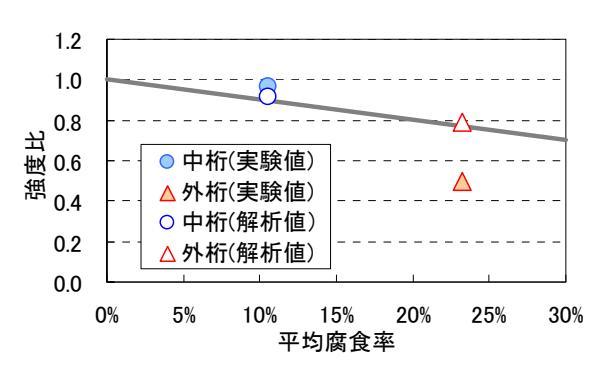
図-17に、平均腐食率と強度比の関係を示す。ここで 強度比とは、最大荷重時の作用モーメントの実験値(自重 による作用モーメントを含む)を腐食していない梁の最 大曲げモーメントで除した値である。腐食していない場 合の最大曲げモーメントは、有限要素解析により求めた。

小型の梁試験体による室内実験によれば、曲げ耐力は おおむね平均腐食率分だけ減少することが示されてい る<sup>9</sup>。中桁の耐力減少率は平均腐食率よりも若干小さい くらいで上記の知見と相違しなかったが、外桁の耐力減 少率は平均腐食率よりもかなり大きかった。これは、重 ね継ぎ手部の定着不良によるところが大きい。図-17に は,完全付着を仮定して,解析を行った結果も示した。 解析条件は、付着条件以外は図-15に示した解析と同様 である。この場合、外桁であっても耐力低下率はおおむ ね平均腐食率と同等になった。複数本の鉄筋が配筋され ている構造物では、局部的に腐食が進行しても、付着が 確保されていれば、他の鉄筋が負担を補ってくれるので、 耐力低下率はおおむね平均腐食率と同程度になると考 えられる。また、図-2に示したように断面平均の腐食 率の変動が小さかったことも耐力比と部材全体の平均 腐食率が同程度になった一因である。今回の検討では, 鉄筋破断が生じないものとして,解析モデルを構築した ので,局所の腐食量がかなり大きく,鉄筋破断が生じる可 能性がある場合には、鉄筋の構成則などに、別途の考慮 が必要だと考えられる。

図-17 腐食していない場合の解析結果を1とした 場合の強度比(自重によるモーメントも考慮)
