論文 PC 部材中のシース腐食とコンクリート表面のひび割れに関する実験 的検討

要旨:ポストテンション方式 PC 桁を想定した供試体を作製し,鋼製シースの腐食を電食により模擬した。電 食はコンクリートの外的塩害を模擬した回路で行い,グラウト充填率と積算電流量を要因とした。また,グ ラウト充填率によるコンクリートの内部応力状態を推定するため,ひずみゲージを取り付けたアクリル製リ ングを供試体内部に埋め込み,そのひずみの経時変化を計測した。その結果,コンクリート表面のひび割れ 幅は、シース質量減少率とグラウト充填率に大きく関係があることがわかった。また、シース内部に空隙が 存在する場合には、シースの腐食膨張圧がコンクリートに伝達されにくいことを実験的に示した。 キーワード:ポストテンション方式 PC,電食、グラウト充填率,ひび割れ、腐食減少量

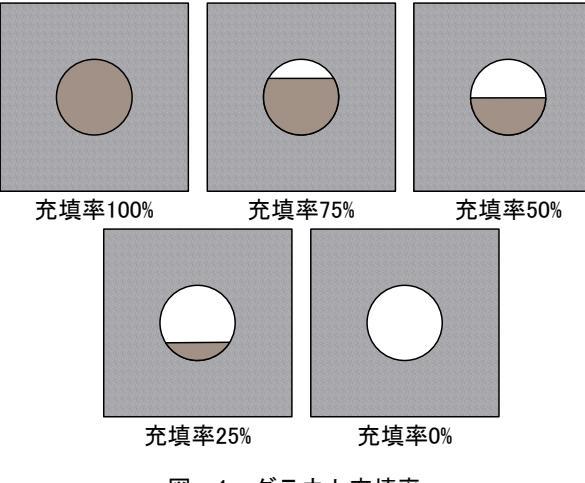
本試験の実験要因を表-1 に示す。実験要因はグラウト充填率,積算電流量とした。グラウト充填率75%とは, 図-1 に示すように充填高さがシース径の3/4の状態を示している。甲シリーズでは各要因につき2体ずつ,乙シリーズでは各要因につき1体の供試体を作製した。

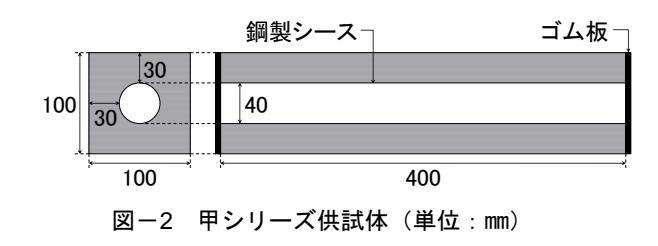
甲シリーズに用いた供試体の断面図および側面図を 図-2に示す。文献³⁾と同配合の供試体としたため、コ ンクリートの水セメント比は40%、グラウトの水セメン ト比は55%とした。使用材料を表-2に示す。供試体は

100×100×400mm の角柱供試体とし、内部に φ40mm の 鋼製シースを配置した。7 日間の湿布養生の後、片方の 供試体端部に厚さ 5mm のゴム板を貼り付けて止水処理 を施し、もう片方の端部からグラウトを所定の量だけ注 入した。その後ただちにゴム板を貼り付けて止水処理を 施した。

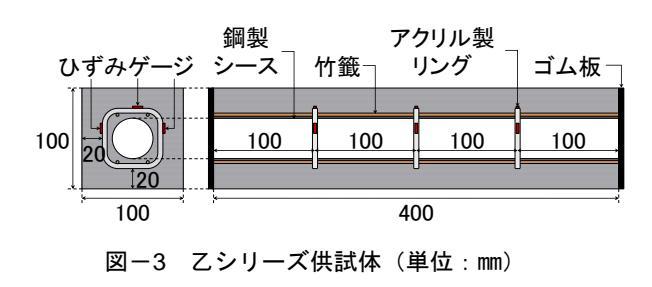
乙シリーズ供試体の断面図および側面図を図-3 に示 す。乙シリーズの供試体は、形状寸法は甲シリーズの供 試体と同一であるが、内部にアクリル製のリングを埋め 込んだものとした。リングの形状寸法を図-4 に示す。1 個のリングにつき、上方に1枚、側方に2枚のひずみゲ

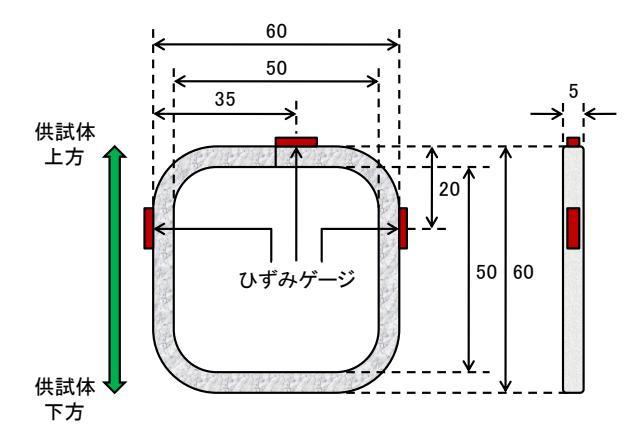
図-4 アクリル製リング(単位:mm)

ージを取り付けた。リングの固定には \$ 3mm の竹籤を 4 本用いた。

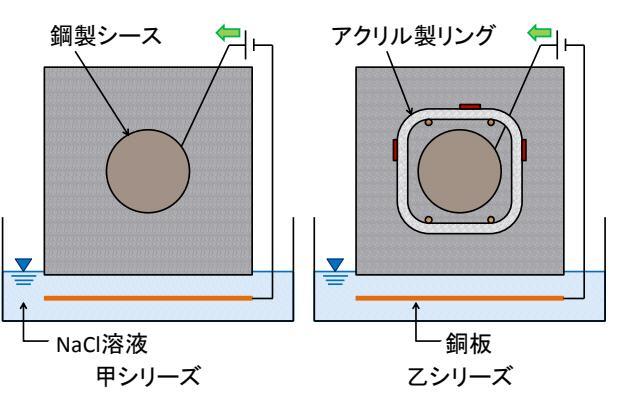
図-5 電食回路模式図(断面図)

甲シリーズ、乙シリーズの電食回路の模式図を図-5 に示す。各供試体を質量パーセント濃度 5%の NaCl 溶液 の入ったアクリル製水槽内に設置し、シースを陽極、供 試体の底面に設置した銅板を陰極として通電した。なお、 NaCl 溶液は供試体底面に接する程度の量を水槽に入れ、 適宜補充した。甲、乙両シリーズともに、電流密度はシ ース表面積に対して 4.0A/m²とした。また、通電は電食 が終了するまで一定の電流密度で実施した。

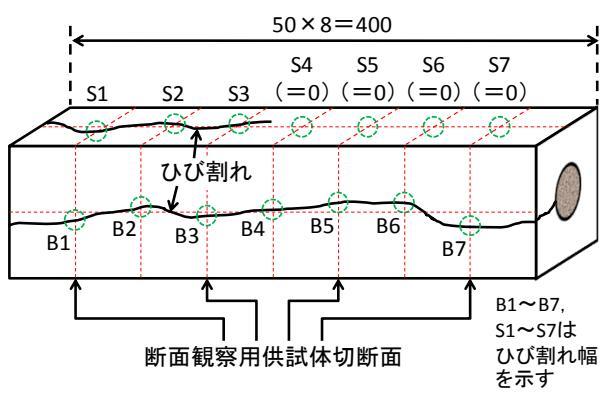
図-6 外観調査および供試体切断概要図(単位:mm)

甲シリーズの電食終了後,図-6に示すように供試体 表面に50mm間隔でメッシュを切り、メッシュ線とひび 割れとが交差する7箇所,すなわち供試体端部からの距 離50mm,100mm,150mm,200mm,250mm,300mm, 350mmにおけるひび割れ幅を測定した。測定には、クラ ックスケール(精度:0.1mm)を用いた。また、供試体 の両端50mmを切り落とし、残った300mm区間を100mm ずつにコンクリートカッターで切断して、切断面に発生 したひび割れの観察を行った。

なお、本論文においては、測定した7箇所のひび割れ 幅の平均値を平均ひび割れ幅、その中の最大値を最大ひ び割れ幅と定義し、同一要因2体となる甲シリーズでは、 さらに、平均ひび割れ幅および最大ひび割れ幅それぞれ についての2体の平均値を算出した。また、複数の面に ひび割れが発生した供試体の場合には、供試体端部から の距離毎にひび割れ幅を合計した。例えば、図-6の供 試体の場合には、端部からの距離50mm でのひび割れ幅 は B1 と S1 の和とした。ひび割れが発生していない箇所 については、ひび割れ幅 0mm として扱った。

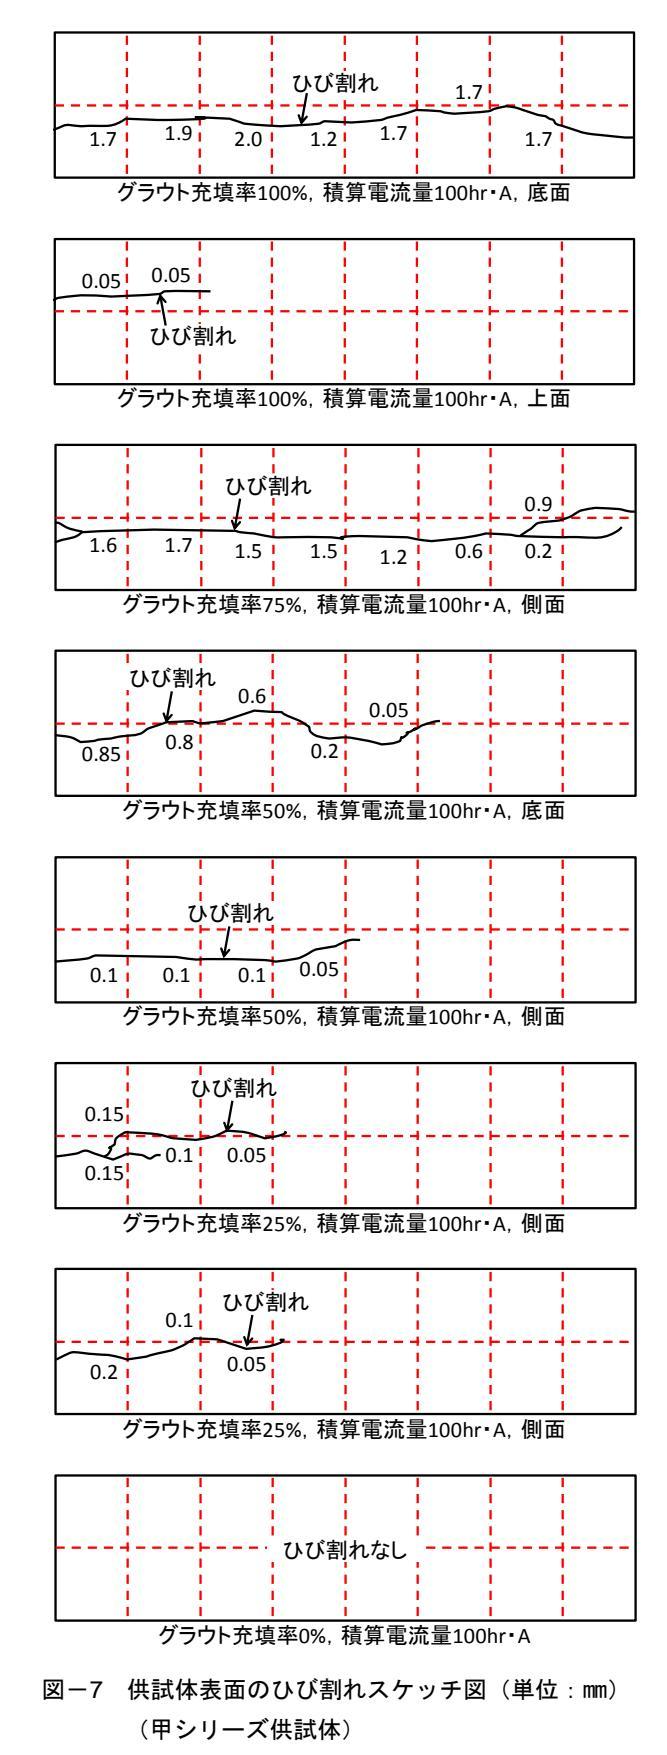
甲シリーズにおいて, 電食終了後にコンクリートの表 面に発生したひび割れのスケッチ図の一例を図-7に, 供試体切断後の断面のスケッチ図の一例を図-8 に示す。 また、電食によるひび割れ幅の分布の様子を図-9に示 す。グラウト充填率 100%および 75%の供試体では、積 算電流量にかかわらずすべての供試体において中央 300mm 区間でひび割れが発生していることが確認でき る。しかし、グラウト充填率 50% および 25%の供試体に ついては、ひび割れは確認できたものの必ずしも中央 300mm 区間全長にわたってひび割れが発生したわけで はなかった。これは、グラウト充填率 50%および 25%の 供試体において、端部からの距離 350mm でのシース内 のグラウト高さがほぼ0となっており、グラウト充填界 面に軸方向の勾配が発生していたためと考えられる。ま た、グラウト充填率 0%の供試体については、ひび割れ は確認できなかった。

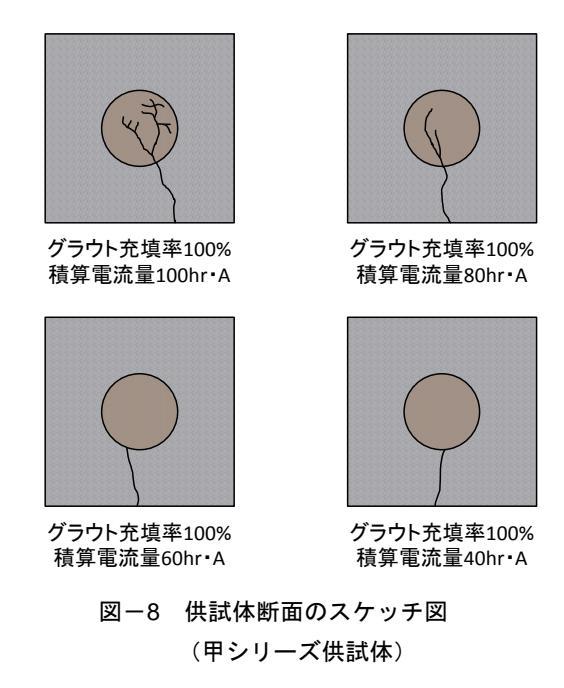
供試体切断後に断面を観察したところ,積算電流量が 40hr・A および 60hr・A の供試体については、シース内 のグラウトにひび割れは確認できなかったが,積算電流 量が 80hr・A および 100hr・A の供試体については、グ ラウトにもひび割れが確認できた。また、コンクリート に入ったひび割れとグラウトに入ったひび割れの起点 は、シースの同一箇所であった。グラウト充填率毎の積 算電流量と平均ひび割れ幅および最大ひび割れ幅との 関係を図-10に、シース質量減少率と平均ひび割れ幅お よび最大ひび割れ幅との関係を図-11に示す。なお、今 回の実験では、印加した積算電流量から計算される電食 効率は 20~40%であった。積算電流量の増加に伴って平 均ひび割れ幅および最大ひび割れ幅が増加する傾向を

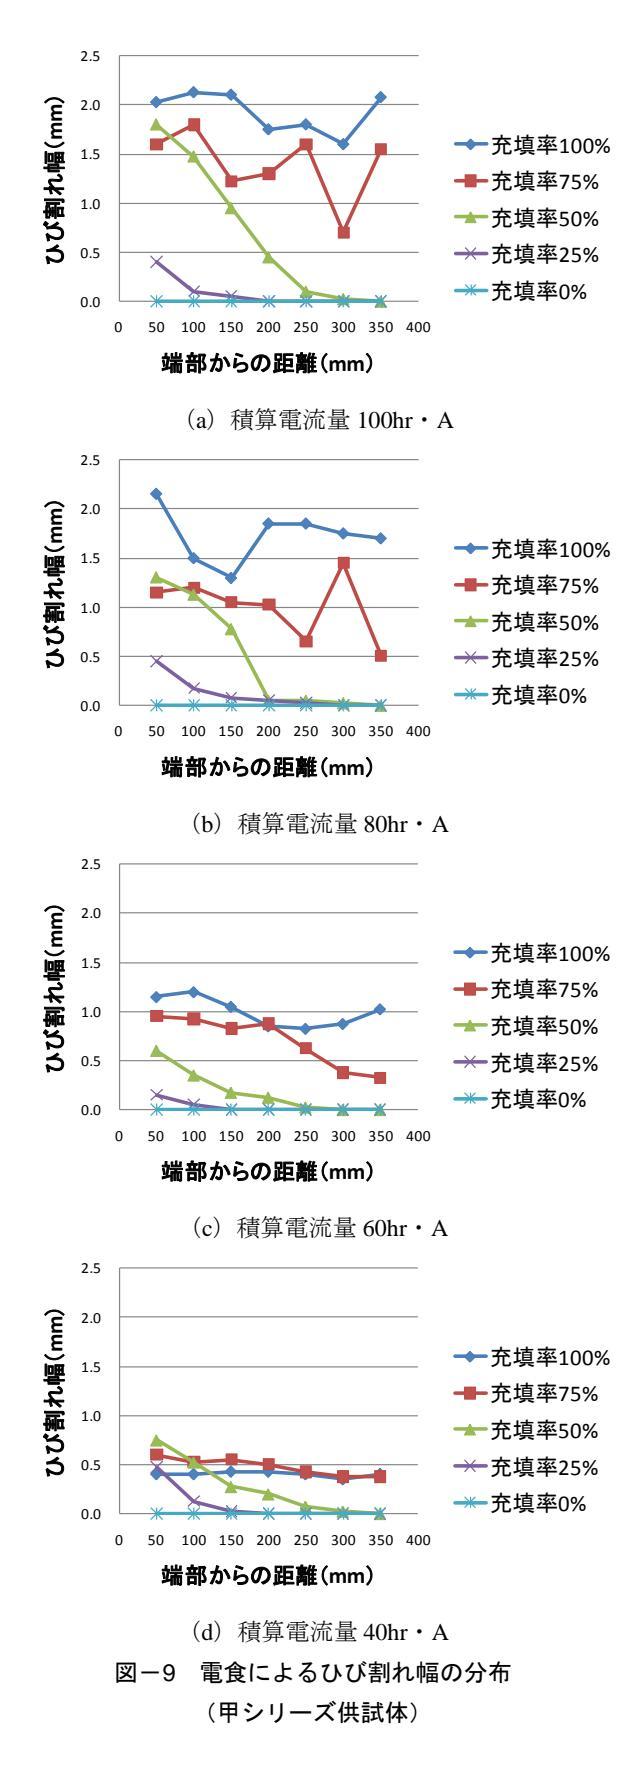
示した。また,シース質量減少率の増加に伴って平均ひ び割れ幅および最大ひび割れ幅が増加する傾向を示し た。さらに,グラウト充填率が高いほど平均ひび割れ幅 および最大ひび割れ幅が大きくなった。積算電流量と平

均ひび割れ幅との関係のグラフにおいて,積算電流量 40hr・Aから100hr・Aまでの回帰直線の傾きを表-3に

示す。積算電流量 40hr・A の段階では平均ひび割れ幅に 大きな差はないものの,それ以降のひび割れ幅開口速度 にグラウト充填率は大きく影響を与えていることがわ かる。
