論文 既設防波堤ケーソンの耐衝撃補強方法に関する実験的研究

松林 卓^{*1}·森田 浩史^{*2}·岩波 光保^{*3}

要旨:消波ブロックの衝突による繰返し衝撃荷重を受ける既設の防波堤ケーソンを対象として、ケーソンの 中詰材を地盤改良技術の一つである高圧噴射攪拌工法により部分的に固化させることで耐衝撃性を向上させ る補強方法を考案した。この補強効果を検証するために、防波堤ケーソンの壁と中詰材をモデル化した試験 体に対する繰返し衝撃載荷実験を実施し、中詰材の部分的な固化の有無による破壊性状の比較を行った。そ の結果、鉄筋コンクリート壁の背面の砂が固化されることにより、鉄筋コンクリート壁の局部的な変形が抑 制されるとともに、壁が押抜きせん断破壊に至るまでの繰返し衝突回数が増加することが明らかとなった。 キーワード:防波堤ケーソン、予防保全、耐衝撃補強、高圧噴射攪拌工法

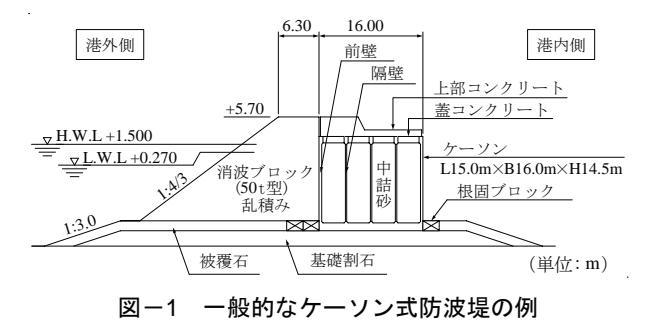
の形状および寸法の例を図-1 に示す。穴あき損傷が生 じるケーソンの前壁は,前面に消波ブロックが配置され, 背面には中詰材として一般的に砂が投入されている。ま た上面には厚さ数 m の上部コンクリートが打設されて いる。壁の前面に増厚などによる補強を施す場合,消波 ブロックの撤去および再据付作業が発生することにより, それまでの波浪による沈下やブロック同士のかみ合いに よって形成された比較的安定な状態を初期の不安定な状 態に戻してしまうという問題が生じる。また,ケーソン 内の中詰材を抜き出してコンクリートに置き換える方法 が考えられるが,これを実施するためには上部コンクリ ートや中詰材の撤去作業が発生することにより施工中の ケーソンの安定性が損なわれるという問題が生じる。

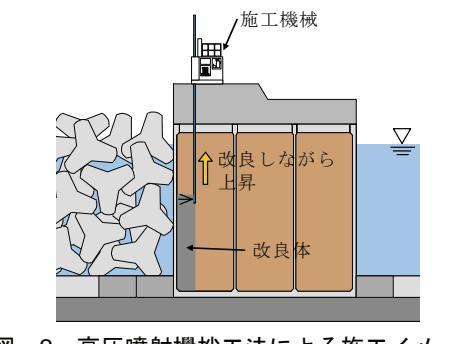
図-2 高圧噴射攪拌工法による施エイメージ

改良範囲の無駄が少ない経済的な施工が可能となってい る。本方法によれば、上部コンクリートに削孔し、その 穴から施工することが可能であるため、消波ブロック、 上部コンクリートおよび中詰材を撤去する必要がない。 また、仮に想定を超える衝撃荷重が作用して壁に穴が開 いたとしても、中詰材が固化されていることにより、中 詰材の流出を大幅に抑制できると考えられる。高圧噴射 攪拌工法による施工イメージを図-2に示す。

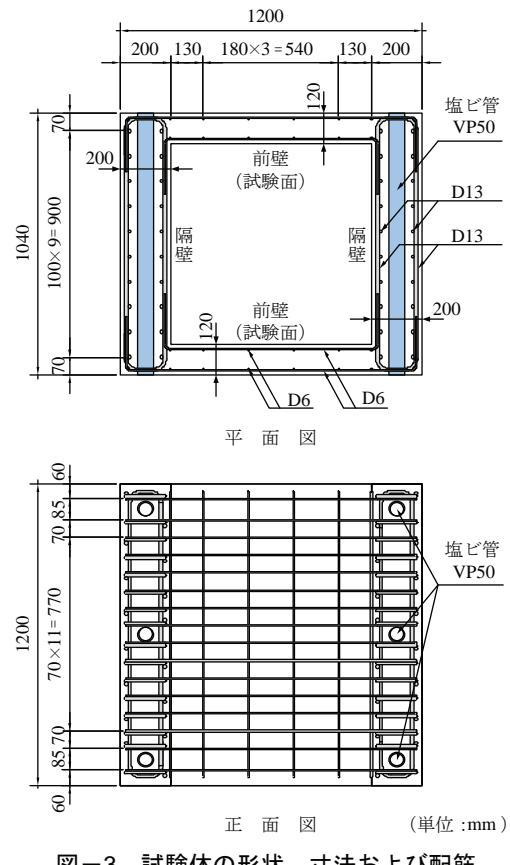
図-3 試験体の形状, 寸法および配筋

試験体の形状, 寸法および配筋を図-3 に示す。試験 体は防波堤ケーソンのうち, 前壁を含む隔室1室を模擬 しており, 前壁の壁厚は120mm, 支間長は800mm であ る。壁厚および支間長は実構造物の1/5 程度であり, 鉄 筋比は実構造物と同等となるように配筋した。試験体は 左右対称にしており, 1 体の試験体で載荷面を2 面とし た。また, 実構造物においては消波ブロックに面した前 壁に対して隔壁厚が小さいのが一般的であるが, 実験で は載荷面よりも先に隔壁が破壊することを避けるため, 隔壁厚を大きくしている。なお, 隔壁内には水平方向に 6 箇所の穴を設けているが, これは試験体に PC 鋼棒を通 して反力壁に固定するために設けたものである。

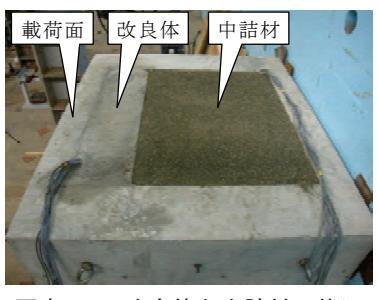
写真-1 改良体と中詰材の状況

中詰材には、表乾密度 2.66g/cm³、粗粒率 3.48 の砂を 使用した。中詰材は、実施工において締固めを行わずに 投入されることを踏まえ、締固めは行わなかった。中詰 材の改良については、試験体の寸法の制約上、実際の改 良に用いる機械は使用できないため、中詰材に使用した 砂を用いて改良体を模擬した低強度のモルタルを混練し、 所定の改良範囲(改良厚 200mm、実構造物で 1m 相当) に打設した。載荷試験前における改良体と中詰材の状況 を写真-1 に示す。また、改良体の配合を表-4 に、試 験日における力学特性を表-5 に示す。

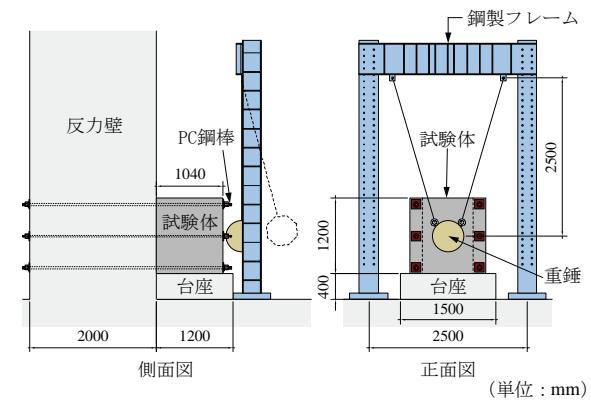
図-4 載荷装置

本実験に使用した衝撃試験装置を図-4 に示す。本装 置の原理は、鋼製のフレームに2本のワイヤで吊り下げ られた重錘を所定の高さまでチェーンブロックで引き上 げ、重錘とチェーンブロックをつなぐ鋼線を切断するこ とにより重錘に振り子運動を生じさせるものである。重 錘は直径 500mm の球状であり、質量は 514kg である。 重錘による衝撃荷重は試験体の前壁中央部に作用させた。 試験体は高さ調整のためコンクリート製の台座の上に設 置し、試験体の隔壁部に設けた貫通孔に PC 鋼棒を通し て反力壁に固定した。なお、PC 鋼棒は1本あたり 150kN の力で締め付けた。また、試験体と台座の間はビニール シートを敷いて縁を切った。

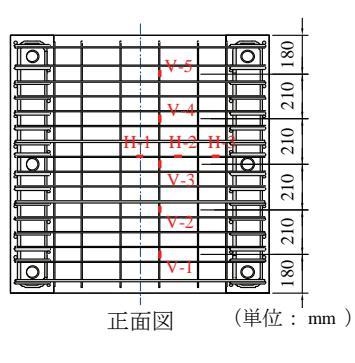
図-5 鉄筋のひずみ計測位置

衝撃載荷時の計測項目は、重錘の加速度,載荷点表面 の残留変位および鉄筋のひずみとした。加速度およびひ ずみの計測機器には、A/D 変換器を内蔵したデジタル動 ひずみ計を使用し、専用ソフトを用いて計測・記録用パ ソコンでデータ収録した。計測間隔は 50µs とし、計測デ ータのフィルタ処理は施さなかった。載荷表面の残留変 位の計測は、載荷点と同じ高さに水糸を張り、水糸から 載荷点までの距離を鋼尺により測定した。図-5 に鉄筋 のひずみの計測位置を示す。ひずみゲージは衝撃荷重に より曲げ変形した際の引張側、すなわち中詰材に近い方 の鉄筋に貼り付けた。また、繰返し衝撃載荷中、適宜試 験体の載荷表面に発生したひび割れ状況を観察し、スケ ッチした。

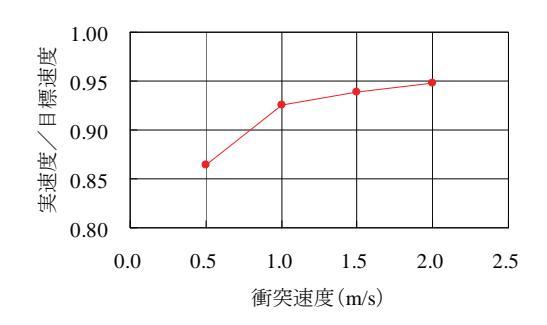
図-6 目標速度に対する実速度の比と衝突速度の関係

実験における衝突速度の調整は、位置エネルギーと運動エネルギーの釣り合い式から目標とする衝突速度が発生する高さを計算し、これに重錘の高さを合わせることにより行った。高速度カメラによる画像解析結果から得られた速度を実速度と考え、目標速度に対する実速度の 比と衝突速度の関係を図-6 に示す。これによれば、目標速度に対して実速度が小さくなる傾向があり、速度が小さいほどその傾向が強い結果となった。鋼製フレームと重錘をつなぐワイヤやフック、アイボルトの接続部に 生じる摩擦が、実速度が小さくなった要因の一つと推測される。

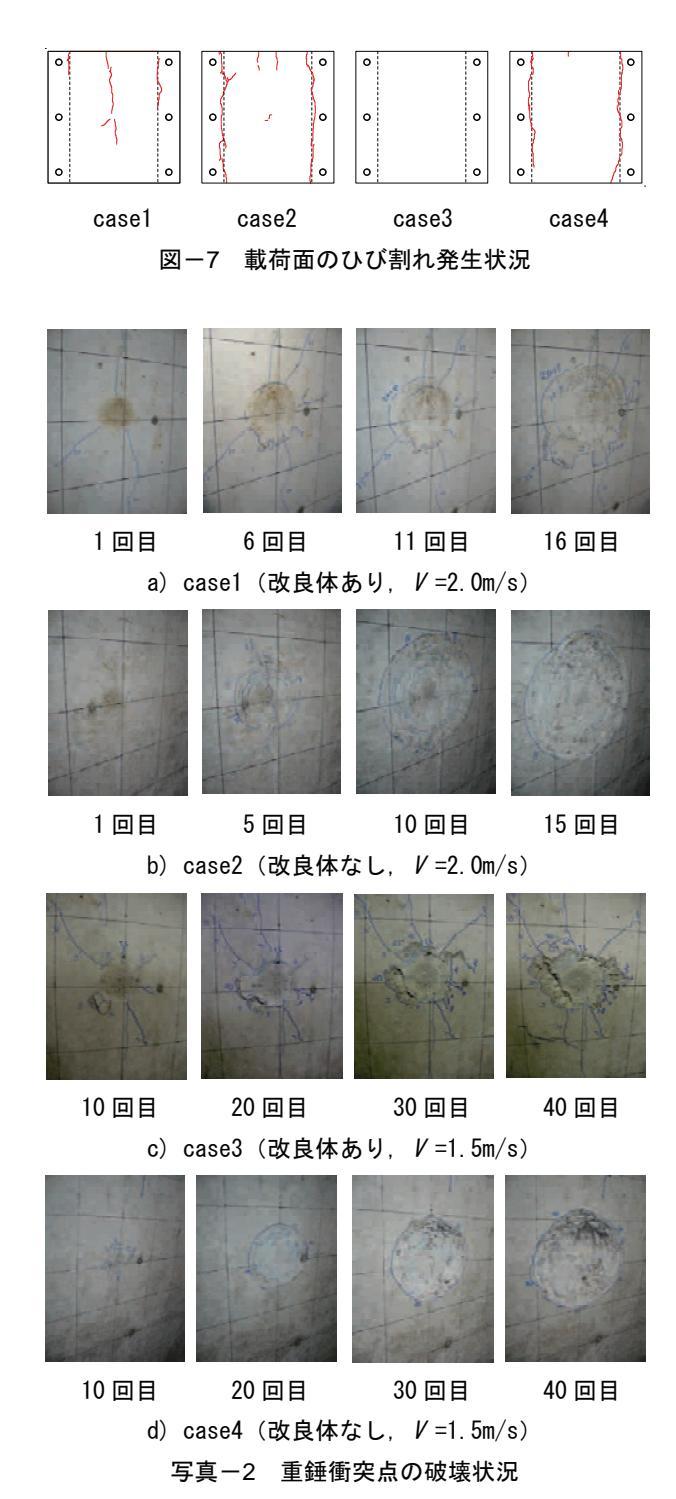
各ケースの衝突回数1回目における載荷面表面のひび 割れ発生状況を図-7 に、代表的な衝突回数における重 錘衝突点の破壊状況を写真-2 に示す。改良体を設けな かった case2 と case4 は、それぞれ case1 と case3 と比べ て、載荷面が隔壁と接合する部分(図中に点線で記入) に発生する鉛直方向のひび割れが顕著であった。これよ り、改良体の存在によって壁の曲げ変形が抑制されたも のと推測される。一方、衝突点の破壊状況としては、直 径 50mm 程度の円形状のくぼみが発生し、繰返し衝突と ともにその範囲が広がる破壊形態となった。同じ衝突速 度のほぼ同じ衝突回数における重錘衝突点の破壊状況を 比較すると、改良体を設けないケースの方が重錘衝突点 の破壊の範囲が広かった。また、改良体を設けた場合は そうでない場合と比べて衝突点を中心とした放射状のひ び割れが顕著であった。

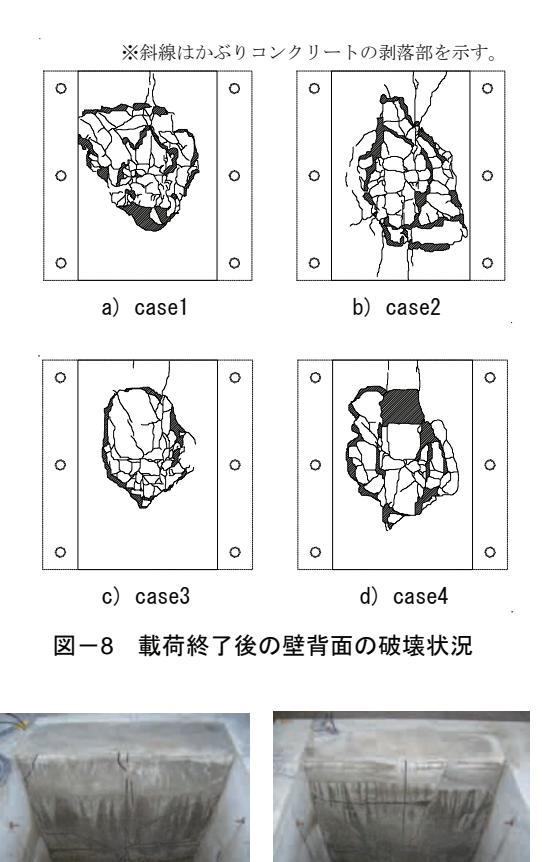
case1 写真-3 改良体の破壊状況

各ケースの載荷終了後における壁背面の破壊状況を 図-8 に示す。なお、改良体を設置したケースについて は、改良体を撤去した後の壁面を観察したものである。 これによれば、改良体の有無によらず、壁背面には押抜 きせん断破壊と見られる破壊面が発生した。なお、破壊 面の形状には改良体の有無による明確な差異は認められ なかった。また、case1 および case3 において、改良体を 撤去する前の改良体の破壊状況を写真-3 に示す。これ によれば、改良体には明確な押抜きせん断破壊面は発生 しておらず、ひび割れ本数も少なかった。これより、改 良体は壁と一体となって破壊していないと考えられる。

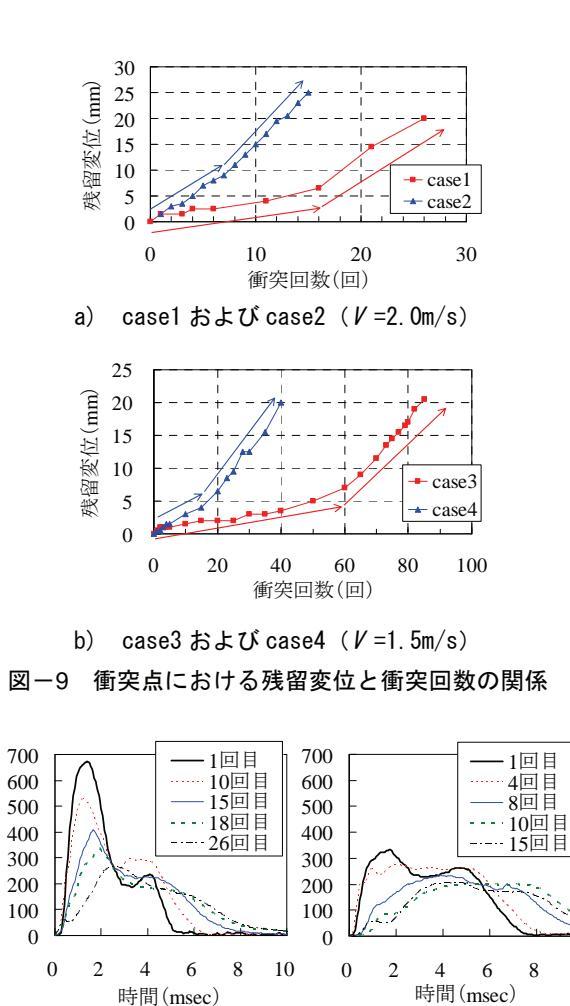
代表的な衝突回数における重錘衝撃力の時刻歴応答 を図-10に示す。ここで重錘衝撃力とは、重錘に取り付 けた加速度計から得られた加速度に重錘質量を乗じたも のである。なお, case3 において波形が一部表示されてい ないが、これは波形にノイズが生じた部分を消去したこ とによる。図によれば、背面に改良体を設けた casel お よび case3 では、改良体が無い場合と比べて最大重錘衝 撃力が大きくなる傾向が見られた。これは、壁背面の改 良体の存在によって壁の曲げ変形が拘束され、見かけ上 壁の曲げ剛性が高くなったことによるものと推測される。 また、改良体の有無に関わらず、繰返し衝突回数の増加 に伴い衝突直後に励起する重錘衝撃力波形の最大値が小 さくなるとともに、作用時間が長くなる傾向が見られた。 これは、重錘の繰返し衝突による壁の損傷によって壁の 剛性が低下し、壁と重錘の接触時間が長くなったことに よるものと推測される。
