論文 床スラブと直交梁のある十字形接合部を水平ハンチにより補強した 場合の耐震補強性能に関する研究

近藤 智紀*1·上原 修一*2·山川 哲雄*3

要旨:耐震性能が劣る十字形接合部を,鋼板,モルタルおよび PC 鋼棒で,水平ハンチ状に耐震補強した場合の性状について,実験的に検討した。特に,接合部パネル面の直接的な補強が難しいと考えられる,両方向に直交梁がある場合について実際に直交梁を設けて検討した。その結果,提案する水平ハンチ状の補強により,接合部損傷を防止できることを確認した。また,ヒンジリロケーションの効果についても確認できた。しかしながら,大変形時では履歴性状が改善され,エネルギー吸収量も増加したが,それ以下ではほとんど変化が見られなかった。

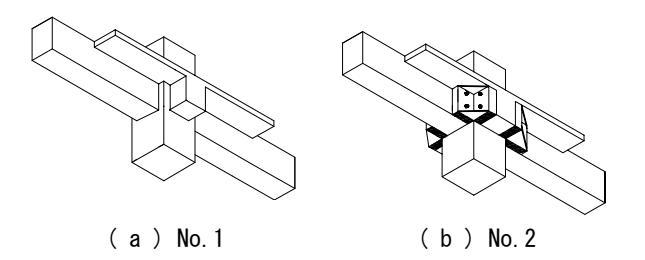
図 - 1 試験体

図 - 1 に試験体 No.1 および試験体 No.2.を示す。 試験体 No.1 は比較用の無補強の試験体,試験体 No.2 は補強した試験体である.図 - 3 に試験体の配筋を示す。 両試験体とも配筋は同じである。

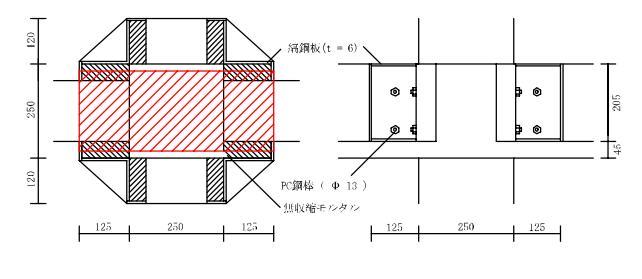
図 - 2 補強方法

図-2 に提案する補強方法を示す. 文献 1)の試験体 を参考に,水平ハンチを梁,直交梁に設けた。このよう に,梁幅を柱幅までモルタルにより増厚し,さらにその 側面に厚さ 6 mm の縞鋼板を押し当てて \$13 PC 鋼棒 により圧着させる工法である。この補強により,接合部 の体積が増大し,梁塑性ヒンジ位置を梁端部から補強止 端部に移動させることができると考え設計した。PC 鋼 棒は降伏強度下限値の 85% まで,トルク管理により締 め付けた.

*1 靭性保障型耐震設計指針²⁾ による強度。安全率(0.85)は除き,直交梁の効果を考え1.25 倍した。また,No.2 について,柱せいが補強止端部まで増厚する(図-2 赤色の面積)として累加した。さらに,柱の設計用せん 断力算定式³⁾を用いて層せん断力を算定した.

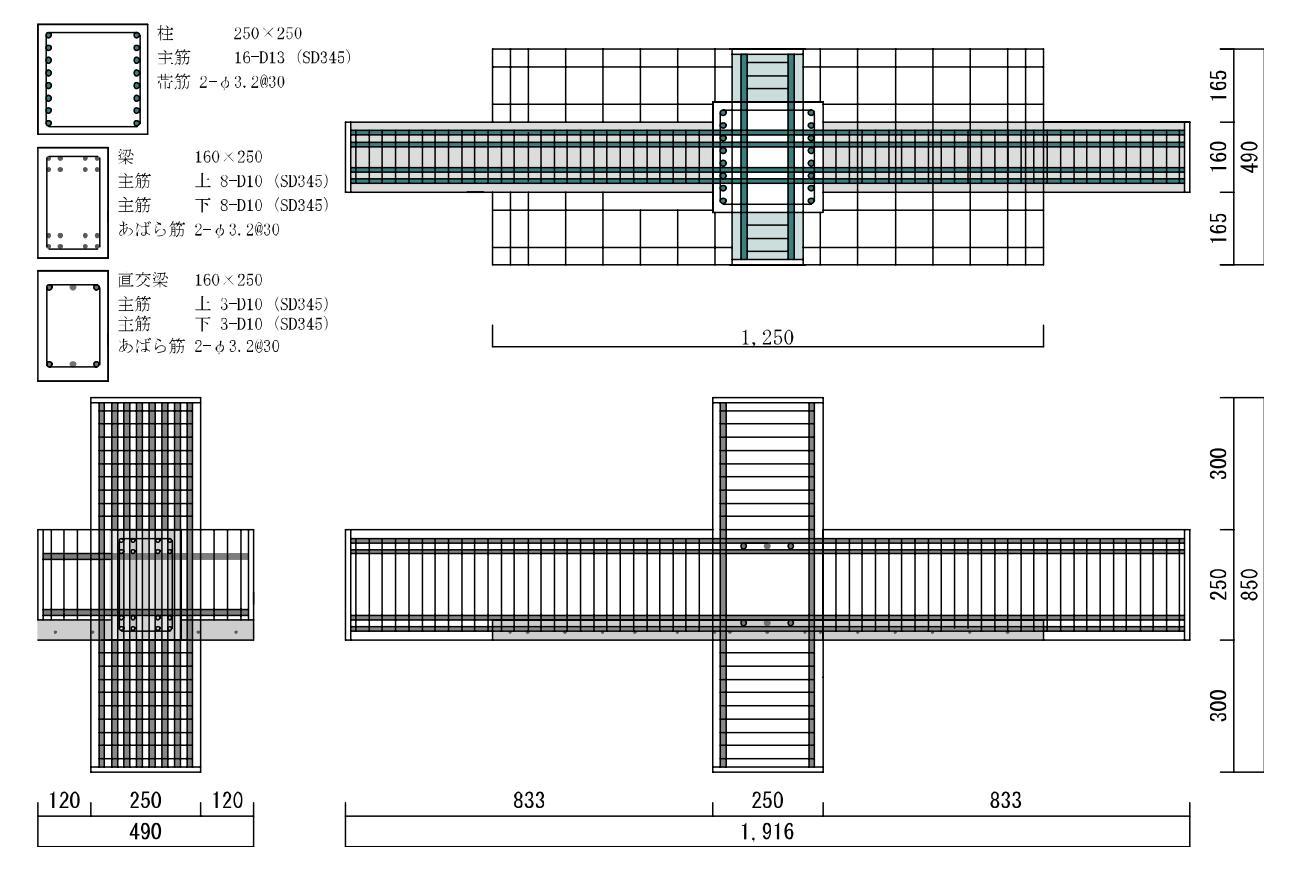
図 - 3 試験体形状と配筋図

試験体 No.2 は直交梁を設けた十字形接合部を水平ハ ンチ状に補強した試験体である。現実の構造物に近づけ るため、すべての試験体に床スラブを設けた。試験体の 形状は、兵庫県南部地震で被害を受けた集合住宅の構造 体を参考にした約 30% の縮小モデルとしている。床ス ラブは試験体の縮尺比より 45 mm とし、スラブ筋とし て ∳6 を用い、シングル配筋としている。表-2 に使用

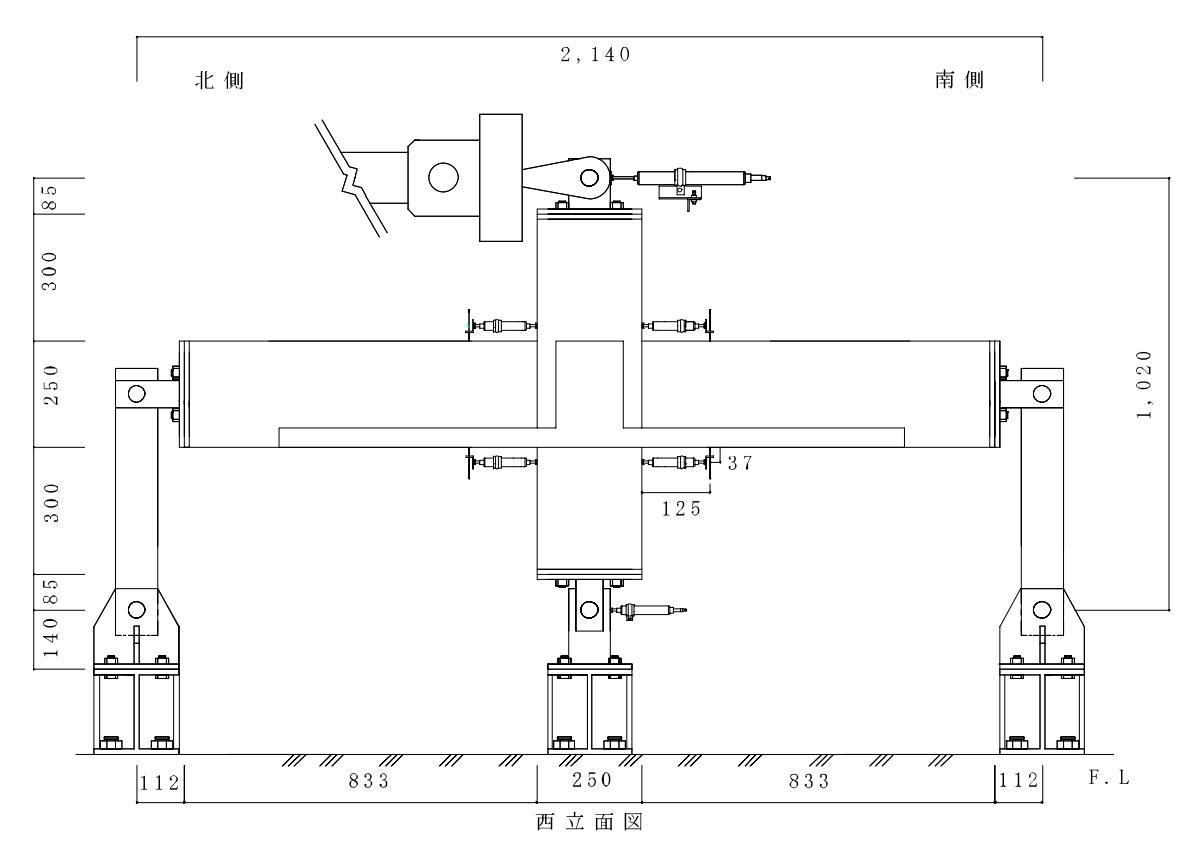
図 - 4 加力装置と変位計取り付け位置

図 - 4 に加力装置と変位計取り付け位置を示す. 梁外 端部には厚さ 28 mm の鋼板を用いて, ローラー支持と なるようにしている。また, 柱脚部をピン支持として, 柱頭に水平力を載荷した。また, 面外拘束のため, 梁外 端部を 4 箇所で, ローラーにより支持した. 軸力は加え ていない。

加力は変位制御とし,層間変形角 R(%) 関して,2回 ずつ, ± 0.5%, ± 0.75%, ± 1.0%, ± 1.5%, ± 2.0%, ± 3.0%, ± 4.0%, ± 5.0% まで加力し た。最後に± 7.0% まで 1回加力した。この方法は, 両試験体とも共通である。図-4 に変形量測定装置を示

す。層間変形角は、柱頭のピンと柱脚のピンの位置の水 平変位の差を柱ピン距離で除して求めた。また、ハンチ の効果をみるため、梁主筋のひずみを試験体 No.1 では 梁端部のみ、試験体 No.2 では梁端部および補強止端部 で測定した。さらに、接合部内の変形を測定するために、 接合部内の帯筋ひずみも測定している。なお、実験では、 損傷の確認を容易にするため、上下を逆(逆スラブの状 態)にして加力した。コンクリート片の剥離方向の向き が異なるが、影響は小さいと考えている。

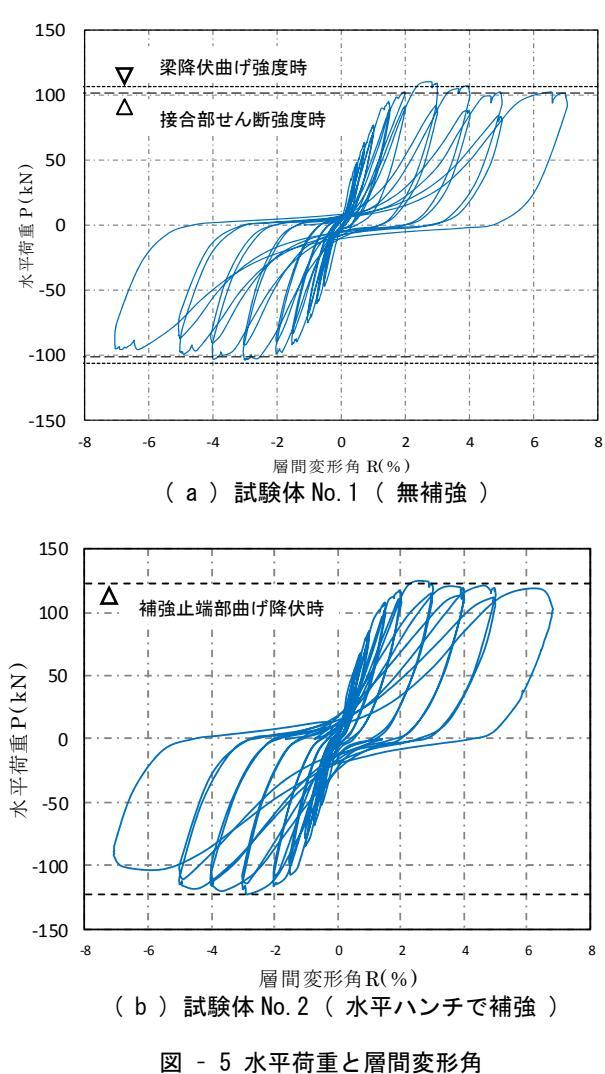
図 -5 に,水平荷重 P と層間変形角 R の関係を示す。 試験体 No.1 では, R=0.5% までに, 床スラブに曲げ ひび割れが生じた。R=0.75% までに梁に曲げひび割れ が発生した。図 -5(a) に示すように, No.1 は梁降 伏曲げ強度時水平荷重計算値と接合部せん断強度時水平 荷重計算値(算定方法を表 -3 に示す)がほぼ等しい 設計となっている。そのため, R=2.0% 程度で梁端部 の主筋が曲げ降伏し, R=3.0% では, 直交梁断面で, 接合部パネルから派生したと思われるせん断ひび割れが 発生した。その後耐力の低下は見られず, 大変形まで水 平耐力が保持された。直交梁が無い場合, 接合部破壊の 進行に伴い水平耐力が低下するため¹⁾, これは直交梁の

効果であると考えられる。また,履歴性状はスリップ型 となっている。

試験体 No.2 では R=0.5% までに,梁および床スラ ブに曲げひび割れが生じた。R=2.0% 程度で梁補強止 端部の梁主筋が降伏し,R=3.0% で最大強度に達した。 R=5.0%から梁のせん断ひび割れが大きくなり,R=7.0% で梁がせん断破壊した.履歴性状はスリップ型であるが 試験体 No.1 より改善されており補強の効果があったと 考えられる。このスリップ性状は,パネル部切断後に柱 主筋付着ひび割れが見られたことから,柱主筋の付着劣 化が原因と思われる。

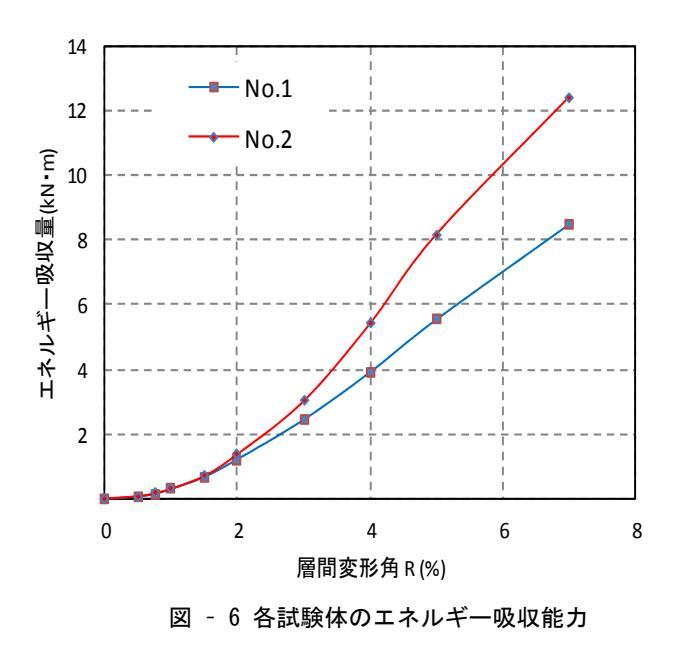
図 - 6 にエネルギー吸収量と層間変形角の関係を示 す。エネルギー吸収能力は、ループの第 1 象限を数値積 分して求めている。No.2 ではNo.1 と比較してR=7% 時に 5 割程度エネルギー吸収量が増しており、補強の効 果であると考えられる。しかし、R=2% 以下の部分で は大きな違いは見られない。

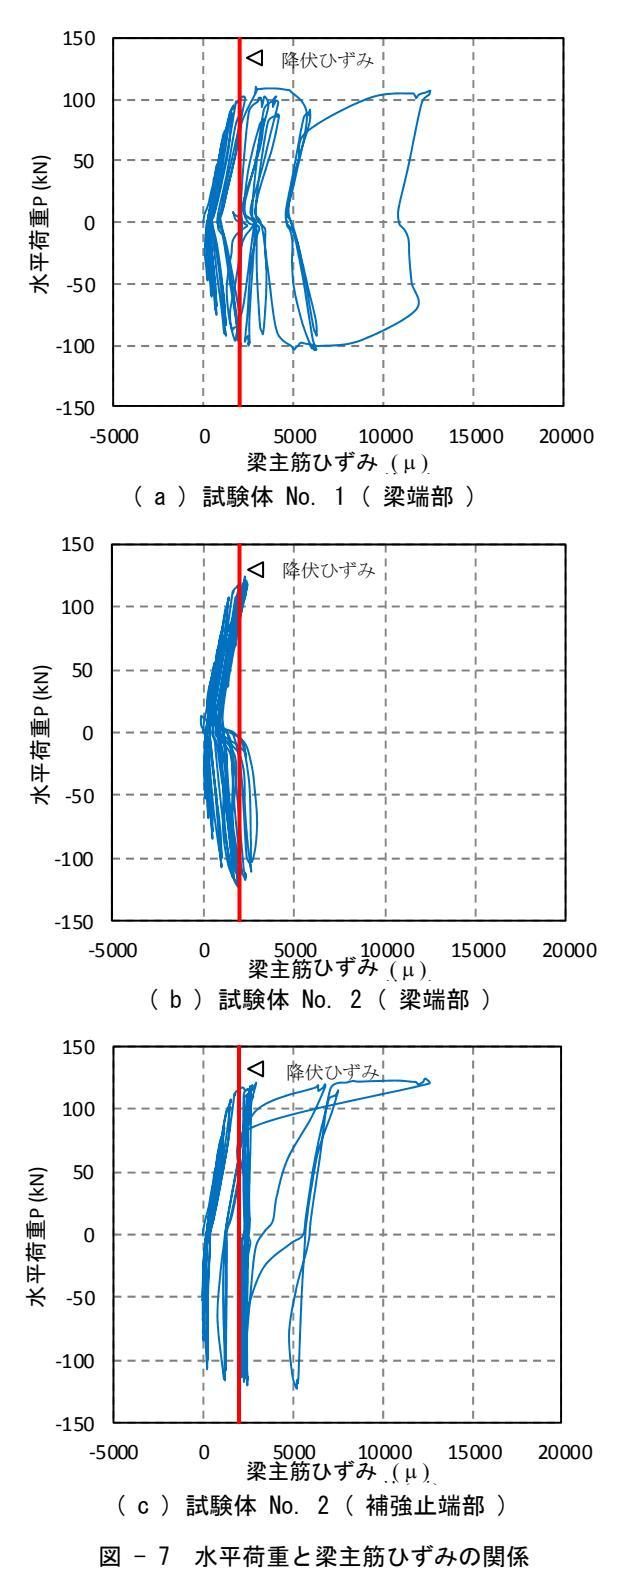
図 7 (a) から図 7 (c) に各試験体の水平荷重と 梁主筋ひずみの関係について示す。図 7 (a),図 7 (b) は試験体 No.1,試験体 No.2 の試験体の柱面か ら 10 mm の位置のひずみ,(c) は柱面から 135 mm の 位置(補強止端部 + 10 mm)のスラブ付側 2 段目のひ ずみである。

試験体 No.1 の梁内端部および試験体 No.2 の補強止 端部で梁曲げ降伏しているが,試験体 No.2 の梁内端部 では曲げ降伏に至っていない.また,試験体 No.1 梁内 端部では付着劣化が見受けられるが,試験体 No.2 補強 止端部では改善されている.これは補強の効果により接 合部の変形が抑制されて、補強止端部で曲げ降伏したた めと考えられる.

写真 - 1 に各試験体の実験後の破壊状況を示す。試験 体 No.2 に関しては、補強の鋼板とモルタルを除去した 後の写真となっている。図 - 7(a),図 - 8(a) で示したように、試験体 No.1 では接合部パネルが大き な変形を受けていたと考えられる。そのため、写真 - 1 (a)に示すように直交梁断面にも R=3(%)で大きなせ ん断ひび割れが確認できた。図 - 7(b),図 - 7(c) および図 - 8(b)に示すように補強によって接合部パ ネルの変形を抑制できていると考えられる。そのため、 損傷が補強止端部に集中し、接合部は大きな損傷を受け ていないと考えられる。直交梁とスラブの間に大きなひ

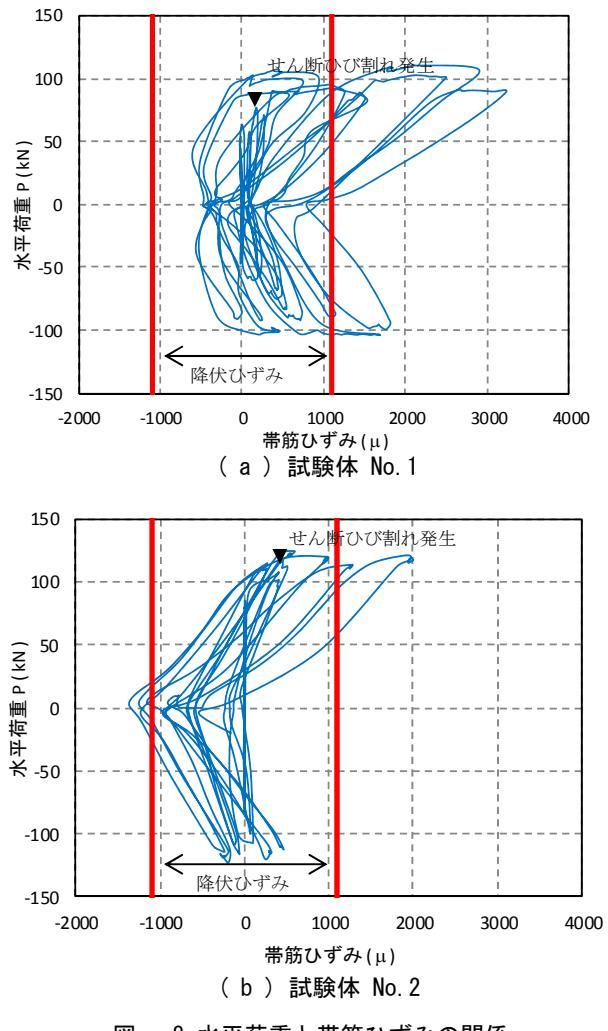
図 - 8 水平荷重と帯筋ひずみの関係

図 - 8 に各試験体の水平荷重と接合部内帯筋ひずみの関係について示す。接合部内帯筋ひずみの測定位置は 接合部内のほぼ中央に位置する帯筋の直交梁側である。 図8(a)ではR=0.75%で接合部パネル内にせん断ひ び割れが発生し, R=1.5% で降伏ひずみに達している。 図8(b) では R=1.5%で接合部パネル内にせん断ひ び割れが発生し, 層間変形角3.0% で降伏ひずみに達し ている。これらのことから,補強した試験体No.2では接 合部パネルの変形を抑制できていると考えられる。なお, 接合部パネル内のひび割れはひずみゲージ計測値から判 断した。

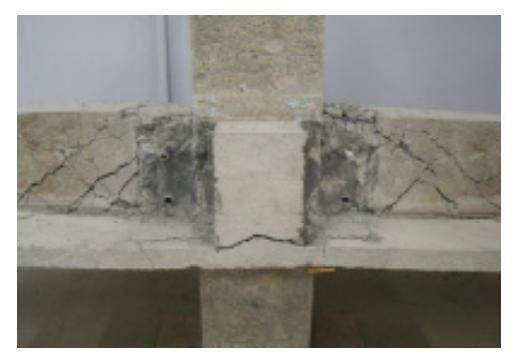
(b) 試験体 No.2 写真 -1 試験体の破壊状況

び割れが見られるが R=7(%) の大変形時に発生したものであり、反対側には見られないことからも問題ないと考えている.
