論文 張出部を有するRC床版のCFSS接着補強法に関する耐疲労性の評価

要旨:本研究は, RC 床版張出部に CFSS を上面接着補強した場合の耐疲労性を評価したものである。実験 では,塩害・凍害を受け供用 33 年で撤去された,張出部を有する実橋 RC 床版を供試体として用いた。補 修・補強法は,劣化部を除去した後,断面補修したのみの供試体と上面張出部と床版下面に補強した供試体 の2 種類を製作し,定点疲労実験を行った。補強した供試体は断面補修のみの供試体に対して 4.1 倍の等価 繰返し回数が得られ,そのたわみを比較すると CFSS 接着補強することでたわみの増加が 30 %抑制される。 したがって,張出部を CFSS 補強することで耐疲労性を向上させることを確認した。 キーワード:張出 RC 床版, CFSS 上面接着工法,補強効果,耐疲労性

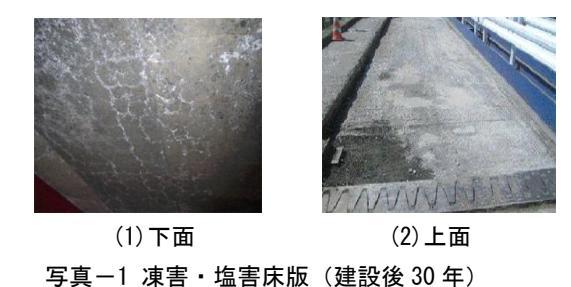
本研究では、塩害・凍害の複合劣化を受けた岩手県の 国道106 号線に建設された単純上路式トラス橋RC 床版 を実験に用いた。施工前の損傷状況を写真-1,2に示す。 この道路橋RC 床版は,昭和50 年に建設され平成21 年 に撤去された床版であり、供用年数は33 年である。積 雪寒冷地域のRC 床版は、車両の走行によるひび割れが 床版支間方向に発生し、貫通ひび割れとなる。また、積 雪寒冷地では床版上面側には微細なひび割れが発生し, 床版上面から雨水や融雪剤を含む水がこれらのひび割れ から侵入し、床版コンクリートはひび割れのすり磨き現 象により、劣化が促進される。貫通ひび割れに侵入した 水は、遊離石灰となり、床版下面に沈着する(写真-1 (1))。また、冬季には融雪剤を含む水が、微細なひび割 れや,貫通ひび割れから浸入し,凍害と塩害による複合 劣化となる。とくに,張出部付近は滞水域となりやすく, 最も凍害による損傷が著しい(写真-1(2))。

次に,積雪寒冷地域のRC 床版の劣化過程および損傷 状況を**写真-2**に示す。積雪寒冷地域の塩害・凍害を受 けたRC 床版の劣化過程は,まず,凍害により床版コン クリート上面(あるいは地覆)にポップアウトが発生す る。次に,車両の走行と塩害・凍害を繰り返すことによ りコンクリート表面がスケーリングし,骨材が露出する

(写真-2(1))。また、床版下面には遊離石灰が発生し、 複合劣化によりコンクリートの圧縮強度が低下すること もある。その後の走行と凍害の繰り返しによりスケーリ ングが進行し、鉄筋が露出する(写真-2(2))。この時 点で、橋梁点検要領⁴⁾に示される損傷区分は加速期後期 から劣化期に相当する⁵⁾。さらに、車両走行と塩害・凍 害を繰り返すことにより砂利化し、その範囲は上縁鉄筋 の下側までとなり(写真-2(3))、下面には遊離石灰が

沈着する。また,鉄筋は塩害により断面欠損が生じている。さらに,車両走行と塩害・凍害を繰り返すことにより砂利化し,その範囲は上縁鉄筋の下側までとなり(写 真-2(3)),下面には遊離石灰が沈着する。また,鉄筋 は塩害により断面欠損が生じている(写真-1(2))。

以上のように,積雪寒冷地域に建設された道路橋RC 床版は,大型車両の疲労損傷に加え,塩害・凍害の複合 劣化を受け,張出部ではスケーリングのみならず床版引 張側鉄筋の断面欠損もあることから,**写真-1**,2に示す, 張出部の補修・補強法を施す必要があるものが多い。

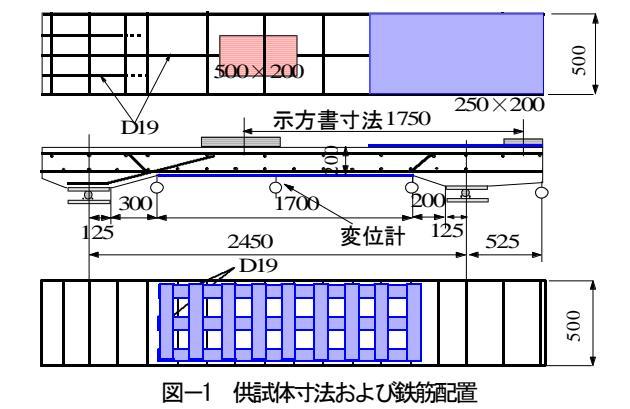
補修床版RC.O-1 の損傷状況は、図-2(1),2)および 図-2(2),2)に示すように、張出部付近のコンクリート はスケーリングし、鉄筋が露出している。鉄筋は塩害に より錆びの発生と断面欠損がみられる。また、床版下面

損傷状況は図-2(1),3)および図-3(2),3)に示すよう に、床版支間内には格子状のひび割れが発生し、遊離石 灰の沈着が見られる。したがって、床版全体としては劣 化期に相当する床版であると判断される。この床版の供 試体の補修法は、RC 床版上面全体を切削機で切削し、 とくに凍害によるスケーリングや砂利化の著しい個所 は、高圧水洗で脆弱したコンクリートを除去し、その後、 超速硬セメントモルタルで元の厚さまで修復する。補修 後の床版上面の状況を図-2(1),1)および図-2(2),1) に示す。

本実験に用いる供試体の損傷状況および補修・補強後の状態を図-2,3に示す。

補修床版供試体RC.O-1,2 の損傷状況は図-2,3に示 すように,張出部のコンクリートはスケーリングし,一 部に鉄筋露出と20 %程度の鉄筋断面欠損が見られる。 なお,本実験には断面補修のみを行った床版,補強床版 を,それぞれ2 体ずつ製作した。また,補修床版供試体 の名称をRC.O-1, RC.O-2, CFSS 補強床版供試体の名称 をRC.O-C1, RC.O-C2 とする。

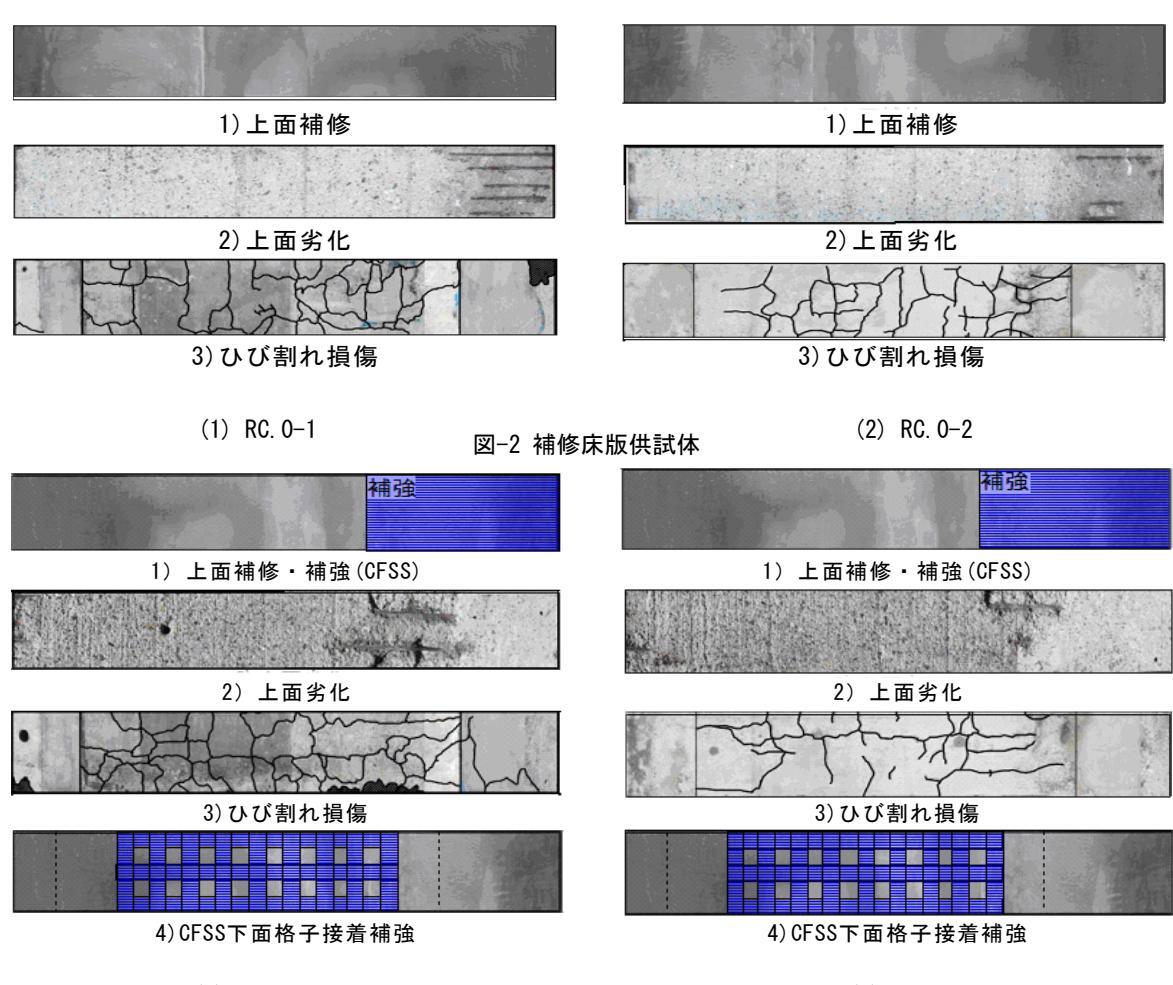
図-3 補修補強床版供試体

補強床版の損傷状況は図-3(1),2)および(2),2)に 示すように,張出部の上面はスケーリングし,鉄筋が露 出している。また,床版下面には二方向のひび割れが発 生し,遊離石化の沈着も著しい。この床版供試体の補強 法は,上面全体を切削機で切削し,スケーリングや砂利 化による脆弱したコンクリートを高圧水洗で除去する。

張出部の補強は,負のモーメントの影響を受ける範囲, すなわち張出部端部から 1,200mm の範囲に適用した。 床版上面の補強法は,脆弱したコンクリートを除去した 後,専用接着剤を塗布し,CFSS を全面接着しその上 に,超速硬セメントモルタルで元の厚さまで補修した(図 -3(1),1)および図-3(2),1))。さらに,床版支間内 は図-3(1),3)および図-3(2),3)に示すように,2方 向のひび割れが発生している。そこで,床版下面の補強 法は,まず,床版下面をディスクサンダーで表面処理し, 幅 100mm の CFSS を格子状に接着補強した(図-3(1), 4)および 図-3(2),4))に示す。

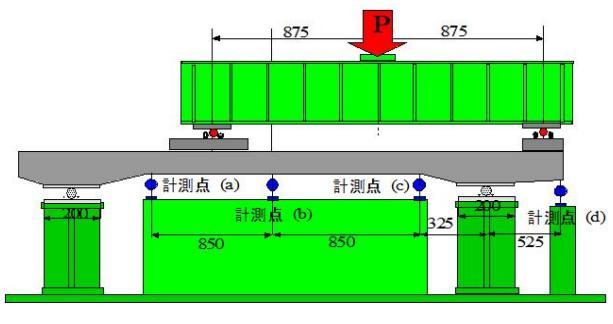
図−4 実験概要

本実験の荷重載荷位置を図-1および図-4に示す。 荷重は,道示⁸に準拠して 500×200mm 載荷板と端部に は 200×200mm の載荷板を設け,道示⁸⁾に示す T 荷重間 隔 1,750mm とする。

供試体 RC.O-1,2 の荷重条件は、全荷重 150kN (=75kN +75kN) を初期値とし、200 万回ごとに 50kN ずつ増加 した。200kN 以降は 20kN 増加した。また、供試体 RC.O-C1,2 は、初期荷重 150kN とし、200 万回ごとに 50kN 増加した。次に、本実験のたわみの計測位置は図

-4に示すように4箇所とする。

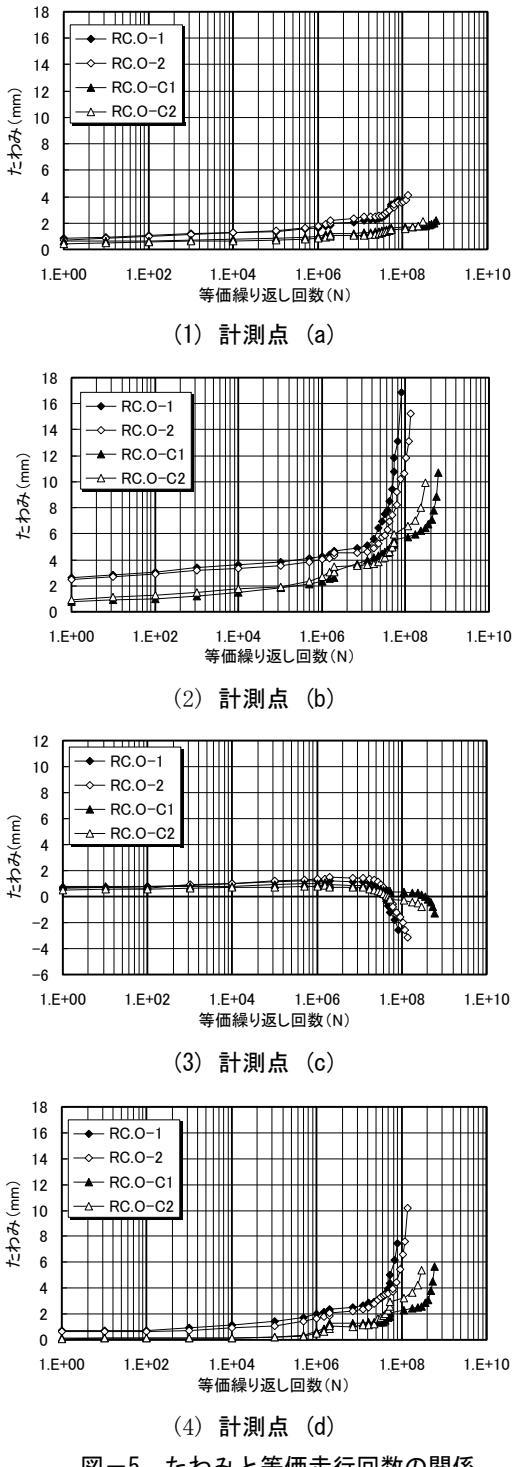
図-5 たわみと等価走行回数の関係

本実験における各計測点のたわみと等価繰返し回数との関係を図-5に示す。

計測点(a)のたわみと等価繰り返し回数の関係は,図-5(1)より,補修床版の初期たわみは,供試体 RC.O-1,2 で,それぞれ 0.8mm, 0.7mm である。これに比して,補 強床版供試体の初期たわみは供試体 RC.O-1,2で,それ ぞれ 0.6mm, 0.4mm であり,補強床版供試体のたわみが 減少している。補修床版供試体 RC.O-1,2のたわみは等 価繰り返し回数 37.1×10⁶回付近からたわみの増加が大き くなり,破壊時のたわみは,それぞれ 3.8mm,4.1mm で ある。次に,補強床版供試体 RC.O-C1,C2 は,等価繰り 返し回数の増加に伴い,僅かにたわみが増加している。 破壊時のたわみは,それぞれ 2.2mm,2.1mm である。補 修床版供試体と比較して,CFSS にて下面補強したこと によりたわみの増加が抑制されている。

計測点(b)は床版支間中央付近のたわみである。図-5(2)より、補修床版供試体の初期たわみは供試体 RC.O-1, 2 でそれぞれ 2.6mm, 2.5mm である。これに対 して、補強床版供試体の初期たわみは供試体 RC.O-1,2 で、それぞれ 0.8mm、0.9mm となり、補強床版のたわみ は CFSS の補強効果により減少している。補修床版は供 試体 RC.O-1, 2 のたわみは等価繰り返し回数 17.0×10⁶回 付近からたわみの増加が著しくなり,破壊時のたわみは, それぞれ 17.0mm, 15.0mm である。次に, 補強床版供試 体 RC.O-C1 は、等価繰り返し回数の増加とともに緩やか に増加し、等価繰り返し回数 418.5×10⁶ 回付近からたわ みの増加が著しくなり,破壊時のたわみは 10.7mm であ る。また, RC.O-C2 は, 等価繰り返し回数 113.2×10⁶回 付近からたわみの増加が著しくなっている。破壊時のた わみは 9.8mm である。したがって、補修床版のたわみの 増加に対して補強床版のたわみの増加は下面に施工した CFSS の補強効果により、抑制されている。

計測点(c)は張出側ハンチのたわみである。図-5(3)より,補修床版供試体の初期たわみは供試体 RC.O-1,2で, それぞれ 0.7mm, 0.6mm である。これに比して,補強床 版供試体の初期たわみは供試体 RC.O-1,2で,それぞれ

0.49mm, 0.50mm であり,補強床版の初期たわみがやや 下回っている。補修床版は供試体 RC.O-1 は,等価繰り 返し回数 12.0×10⁶回付近からたわみが減少しはじめ,等 価繰り返し回数 42.1×10⁶回付近から負のたわみとなった。 破壊時のたわみは,それぞれ-2.6mm, -3.2mm である。

また,補強床版供試体 RC.O-C1 は,等価繰り返し回数 2.0×10⁶回付近からたわみが減少しはじめ,等価繰り返し 回数 296.3×10⁶回付近から負のたわみとなり,破 壊時のたわみは-1.52mm である。また,供試体 RC.O-C2

は47.1×10⁶回付近から負のたわみとなり、破壊時のたわ みは-0.75mmである。したがって、補修床版のたわみの 増加に対して床版上・下面に CFSS にて補強したことか ら支間中央の曲げ剛性の低下を抑え、負のたわみの増加 が抑制されている。

計測点(d)は、張り出し部の端部のたわみである。たわ みと等価繰り返し回数の関係は図-5(4)に示すように、 補修床版供試体の初期たわみは供試体 RC.O-1, 2 でそれ ぞれ 0.70mm, 0.60mm である。これに比して、補強床版 供試体の初期たわみは供試体 RC.O-1, 2 で, それぞれ 0.1mm, 0.02mm であり, 負の曲げ領域に CFSS 補強した ことから端部のたわみの増加が大幅に減少している。補 修床版は供試体 RC.O-1,2のたわみは等価繰り返し回数 47.1×10⁶回付近からたわみの増加が著しくなり、破壊時 のたわみは、それぞれ 7.4mm、10.1mm である。次に、 補強床版供試体 RC.O-C1 は, 等価繰り返し回数の増加と ともに緩やかに増加している。479.5×10⁶回付近からたわ みの増加が著しくなり、破壊時のたわみは 5.7mm であ る。また, RC.O-C2は, 等価繰り返し回数 47.1×10⁶回付 近からたわみの増加が著しくなっている。破壊時のたわ みは 5.3mm である。したがって、補修床版のたわみの増 加に対して補強床版のたわみの増加は負の曲げ領域に CFSS 補強したことにより貼り出し部のたわみが大幅に 抑制されている。

- (3) 張出部上面および床版支間内下面に CFSS 接着補強 を施すことで、補修のみ施した供試体に比して、支間 中央、ハンチ部付近のたわみが大幅に抑制され、耐疲 労性の向上が確認された。
- (4)補修のみ施した供試体は,負の曲げ領域に発生したひび割れと、ハンチの隅角部から発生したひび割れが、 貫通し、また床版中央付近でも45度のひび割れが発生し、破壊に至っている。これに対してCFSS接着補強した供試体は、張出部や床版下面にCFSSで補強したことから曲げ抵抗が向上し、せん断破壊となった。
- (5)本研究では,床版と断面修復用超速硬セメントモルタ ル, CFSS と超速硬セメントモルタル,各々の界面に エポキシ樹脂接着剤を用いており,破壊まで,各々の 界面の剥離が疲労試験においても発生しなかったこ とも,耐疲労性及び,たわみ抑制の向上に効果的であ ることが確認された。

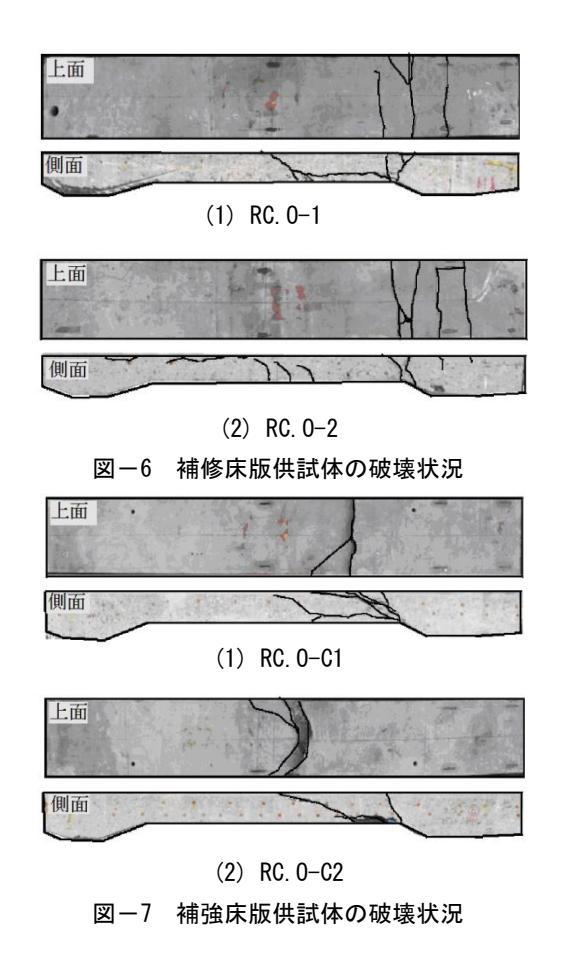
定点疲労実験における補修床版供試体および CFSS 上 面および下面接着補強した供試体の破壊状況を図-6,7 に示す。

供試体 RC.O-1,2は,従来からの断面補修に使用され ている超速硬セメントモルタルで補修した。供試体 RC.O-1 は図-6(1)に示すように負の曲げモーメントの 影響により床版上面に曲げひび割れが発生している。ま た,下面ハンチの隅角部から上縁方向にもひび割れが発 生し,荷重の繰り返しによりこのひび割れが貫通してい る。破壊時は,ハンチの隅角部に発生したひび割れの貫 通と荷重載荷位置では約45度のひび割れが発生し,引張 鉄筋かぶりコンクリートはダウエル作用の影響によりは く離している。

次に、供試体 RC.O-2 においても図-6(2)に示すよう に、負の曲げモーメントの影響により床版上面にひび割 れが発生し、その後の繰り返し荷重によりハンチの隅角 部からひび割れが発生している。破壊時には、上面のひ び割れとハンチ部からのひび割れが貫通ひび割れとなる と同時に荷重載荷位置から左支点方向の上縁鉄筋に沿っ たひび割れが発生している。また載荷位置下面には曲げ

ひび割れが発生している。なお,水平ひび割れは,融雪 剤の散布による塩害影響の鉄筋の発錆により,水平ひび 割れが発生したものである。

供試体 RC.O-C1 の破壊状況は,図-7(1)に示すよう に、CFSS にて補強したことから、負の領域にはひび割 れの発生は見られない。ひび割れの発生はハンチの隅角 部から上縁方向に発生している。破壊は、張出部の上面 と床版支間の下面に CFSS を接着補強したことから曲げ 抵抗が大きくなり、荷重載荷位置とハンチ部を結ぶせん 断破壊となった。破壊は 0.2mm 以上の貫通ひび割れが発 生時点で破壊と見なし、実験を終了した。供試体 RC.O-C2 の破壊状況も供試体 RC.O-C1 と同様にせん断破壊とな った。なお、本実験供試体は幅 500mm の供試体を用い たことからせん断破壊を呈したが、本来は板構造である ことから、曲げ破壊へ移行するものと考えられる。
