# 論文 コンクリート開水路の断面修復における凍害ひび割れ発生範囲の特 定に関する検討

要旨:積雪寒冷地におけるコンクリート開水路では,近年,劣化要因が凍害と推定される部材を対象とした 補修・補強が行われている。その場合における断面修復では,凍結融解により生じたひび割れの発生範囲を 特定することが重要となる。本研究では,開水路の通水表面からの深さ毎の超音波伝播速度を透過法により 測定し,さらに,ひび割れの発生程度を X 線 CT 法および蛍光エポキシ樹脂含浸法により算出して,それら の関係を調べた。本論では,超音波伝播速度の低下範囲とひび割れ発生程度の増加範囲との関係,ならびに ひび割れの発生範囲の特定における X 線 CT 法および蛍光エポキシ樹脂含浸法の適用性について考察した。 キーワード:開水路,凍害,超音波伝播速度,ひび割れ発生程度,X線 CT 法,蛍光エポキシ樹脂含浸法

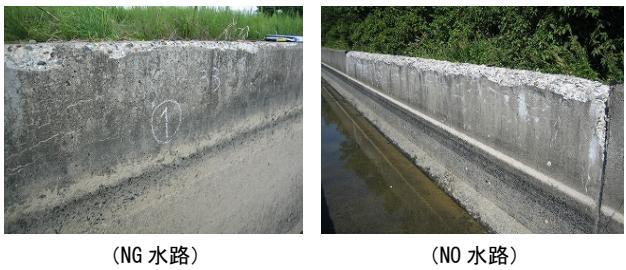
(NG 水路) (NO ҡ

測定対象の概要を表-1に、代表的な現況を図-1に 示す。測定対象とした開水路は、いずれも北海道空知地 方に位置する幹線用水路であり、構造形式は RC 現場打 ちフリューム水路である。供用年数は最短の水路で 13 年、最長の水路で約50年であり、劣化状態の異なる複数 の水路を対象とした。試験体は、凍害による表面の変状 が著しいと考えられる、通水表面が南~西側に面した側 壁より採取した。試験体は、コア削孔により採取するこ ととし、コア採取は JIS A 1107 に準拠して行った。コア の直径は 100mm、高さは部材厚と同じ 200~250mm であ る。水路5路線より計 30 体を採取した。

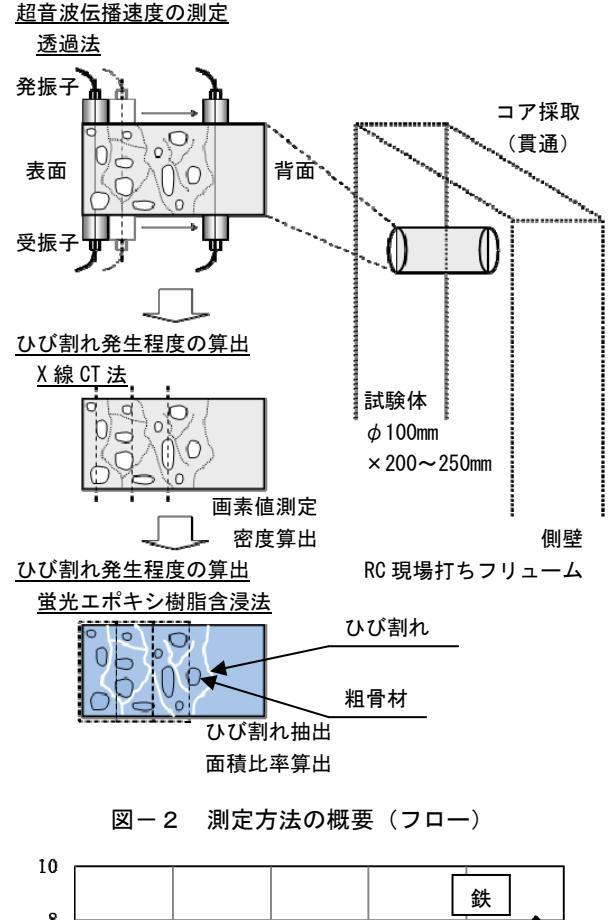
測定方法の概要(フロー)を図-2に示す。本研究で は,各試験体において,先ず,超音波法の一つである透 過法により通水表面からの深さ毎の超音波伝播速度を測 定した。次に,X線CT法により試験体断面の画像撮影 を行い、深さ毎の画素値を測定して密度を求めることに より,深さ毎のひび割れ発生程度を算出した。そして, 蛍光エポキシ樹脂含浸法により試験体断面の画像撮影を 行い、ひび割れを抽出して深さ毎のひび割れの面積比率 を求めることにより,深さ毎のひび割れ発生程度を算出 した。

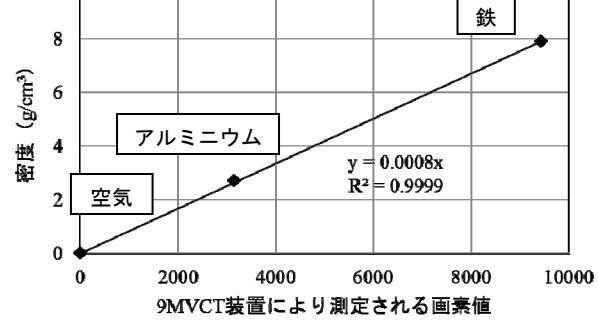
図-3 密度が既知の測定対象物における測定結果<sup>8)</sup>

X線 CT 法は, X線を用いたコンピュータ断層撮影法 であり, 医療や工業の分野で広く用いられている非破壊 試験法である。近年、硬化コンクリートに対する適用事 例も報告されており<sup>6)</sup>,測定対象物の内部を二次元ない し三次元で確認できるだけでなく,密度分布に関する情 報も得ることができる<sup>7)</sup>。本研究において X 線 CT 法は 産業用高エネルギーX 線 CT 装置(日立製作所社製 9MVCT 装置)を用いて行った。本装置では、一般的な 医療用X線CT装置で用いられるX線エネルギーに比べ 数十倍レベルでのエネルギー照射が可能であり、測定対 象物の密度にほぼ比例した画素値が得られる。ここで画 素値とは、X線吸収率、即ち画素の明るさ、画素の濃度 を表す指標である<sup>7)</sup>。密度が既知の測定対象物(空気: 0g/cm<sup>3</sup>, アルミニウム: 2.7g/cm<sup>3</sup>, 鉄: 7.9g/cm<sup>3</sup>) におけ る測定結果を図-3に示す<sup>8)</sup>。本装置により測定される 画素値と密度ρ'との関係式は、式(3)を用いた。

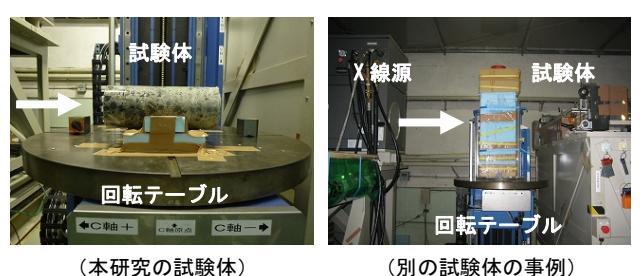
(本研究の試験体) 図-4 X線CT法による画像撮影の状況

X線CT法による試験体断面の画像撮影は、試験体の 中央部において、表面に対して垂直に、鉛直方向の画像 が得られるように行った。なお、画素サイズは0.4mm×

0.4mm である。画素値は、画像毎に、表面からの深さ 5 ~105mm までの位置において 10mm 間隔で測定した。画 素値の測定では、汎用画像解析ソフトウェア(University Hospital of Geneva "Osiris") を用いた。深さ毎に測線 (Profile Line) を引き、測線毎に画素値(Pixel Value)の 平均値を求め、式(3)により測線毎の密度ρ'を求めた。Χ 線CT法による画像撮影の状況を図-4に示す。

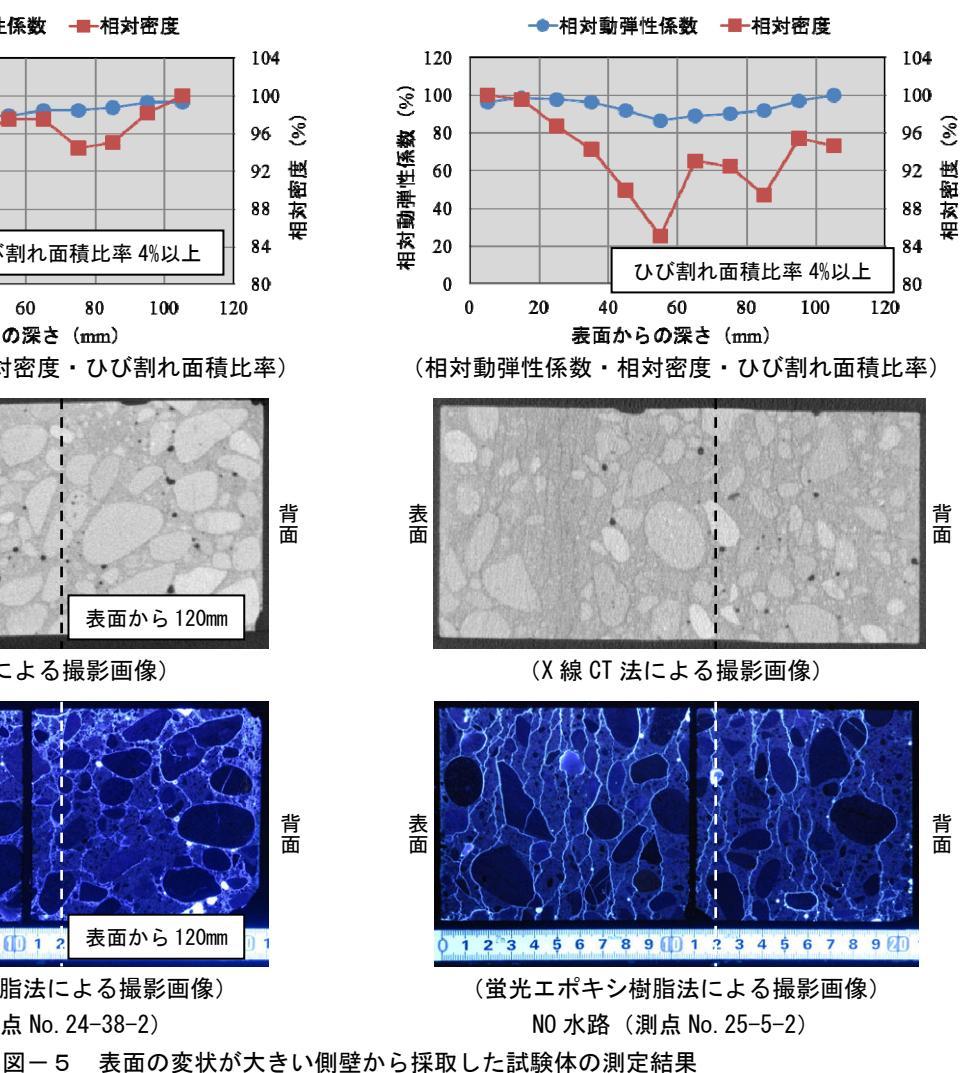
凍害による表面の変状が比較的大きい側壁から採取し た試験体の測定結果を図-5に、表面の変状が比較的小

さい側壁から採取した試験体の測定結果を図-6に,表 面の変状がみられない側壁から採取した試験体の測定結 果を図-7に示す。各図ともに,上段が相対動弾性係数, 相対密度およびひび割れ面積比率の測定結果,中段が X 線 CT 法による撮影画像,下段が蛍光エポキシ樹脂含浸 法による撮影画像である。上段の図において、相対密度 の算出に際しては,骨材によるものと判断される数値(密 度 2.5g/cm<sup>3</sup>以上, 画素値 2.5/0.0008=3,125 以上) を除外 している。一方、空隙によるものと判断される数値は除 外していない。これは、凍結融解により生じた空隙(ひ び割れ)とそれ以外の原因で生じた空隙とを分離するこ とが困難なためである。また、ひび割れ面積比率は、2% 未満の場合は白色,2%以上4%未満の場合は灰白色,4% 以上の場合は灰色で着色して示している。これは、得ら れたひび割れ面積比率の最大値が 7.4%であり、また、撮 影画像が、目視上、ひび割れがほぼみられない場合、抽 出範囲のほぼ全面にみられる場合、その中間程度にみら れる場合,の3つの種類に大別できたためである。なお、 中段および下段の図中の破線は、表面からの深さ 120mm の位置を表わしている。

図-5からは、表面の変状が比較的大きい側壁から採 取した試験体では、相対動弾性係数および相対密度の低 下範囲は概ね一致するものの,総じて低下の程度は低く, 総じて増加の程度が高くなったひび割れ面積比率の増加 範囲とは一致しないことが分かった。本研究では、相対 動弾性係数および相対密度は、試験体毎に算出された最 大の動弾性係数または密度に対する表面からの深さ毎の 動弾性係数または密度としている。しかし、開水路は一 般に部材厚が薄く、最大の動弾性係数や密度であっても 劣化していないコンクリートの動弾性係数や密度である とは限らない。測定範囲全体の動弾性係数または密度が 低下したため、相対動弾性係数および相対密度の低下が みられなかったものと考えられる。このように変状が大 きい場合では、透過法により相対動弾性係数を、X線CT 法により相対密度を算出するだけでなく、蛍光エポキシ 樹脂含浸法によりひび割れ面積比率を求めることが有効 である。本研究において採取した試験体では,計30体の 内,6体がこのタイプに分類された。

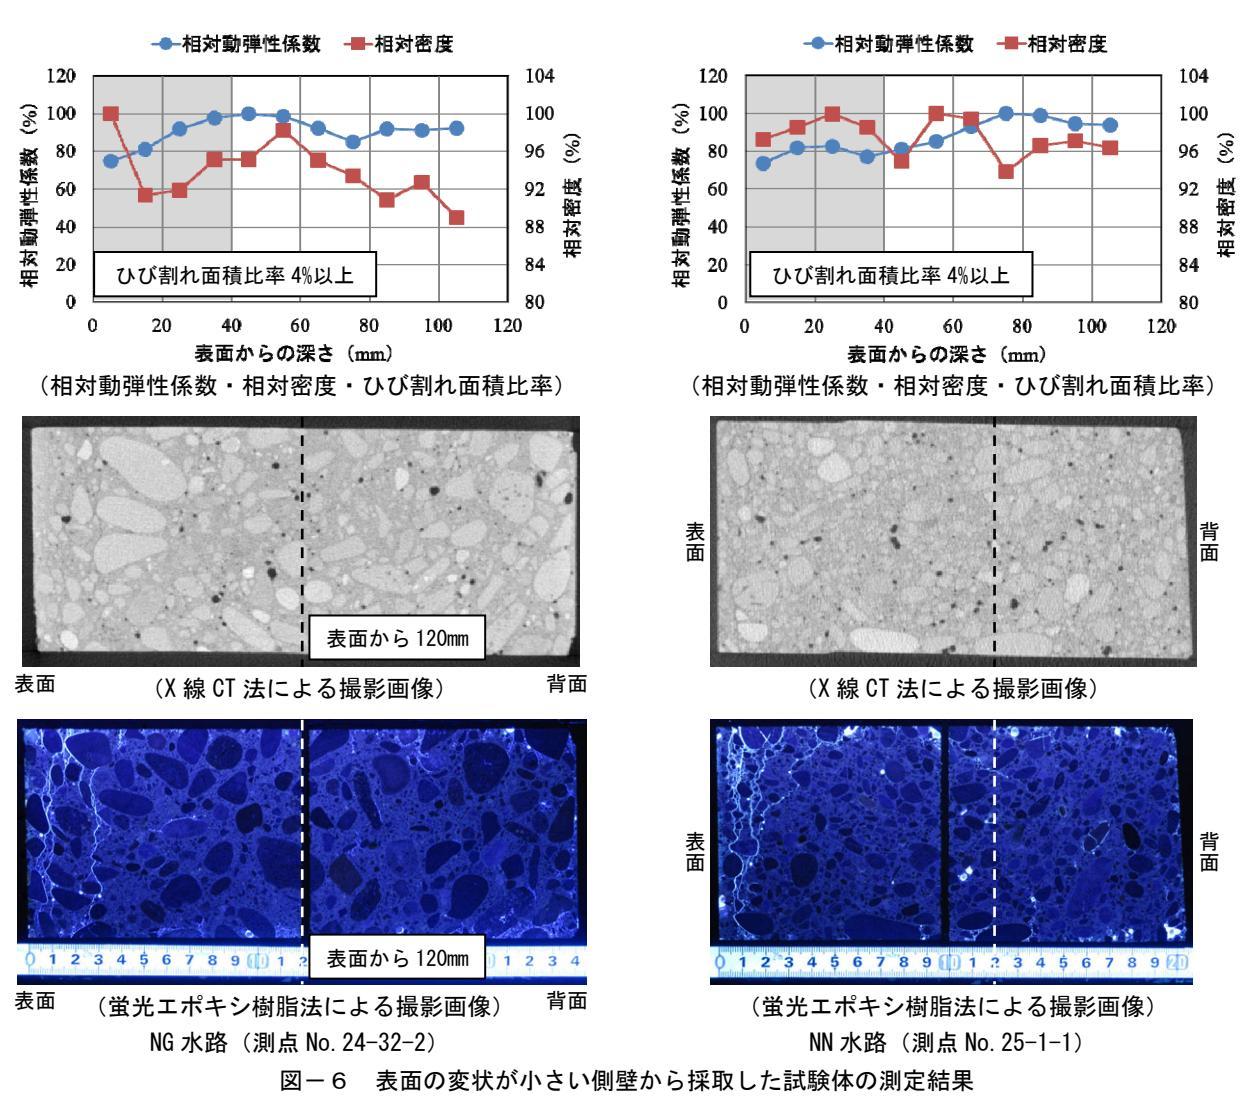
図-6からは、表面の変状が比較的小さい側壁から採 取した試験体では、相対動弾性係数の低下範囲と相対密

度の低下範囲が,必ずしも一致しない場合があることが 分かった。超音波伝播速度は、コンクリートの劣化状態 に影響を受けるが、劣化により低下した品質の影響を直 接的に受けて低下する場合のほか、劣化したコンクリー トを迂回することにより伝播距離が延長して低下する場 合もある。そのため、超音波法の一つである透過法では、 予定した測定位置において測定できていない可能性も考 えられる。これに対してX線CT法では、測線は常に直 線とすることができるため、予定した測定位置における 測定をより正確に行うことができるものと考えられる。 このことから、超音波伝播速度から算出される相対動弾 性係数の低下範囲と密度から算出される相対動弾 性係数の低下範囲と密度から算出される。本研究に おいて採取した試験体では、計 30 体の内、23 体がこの タイプに分類された。

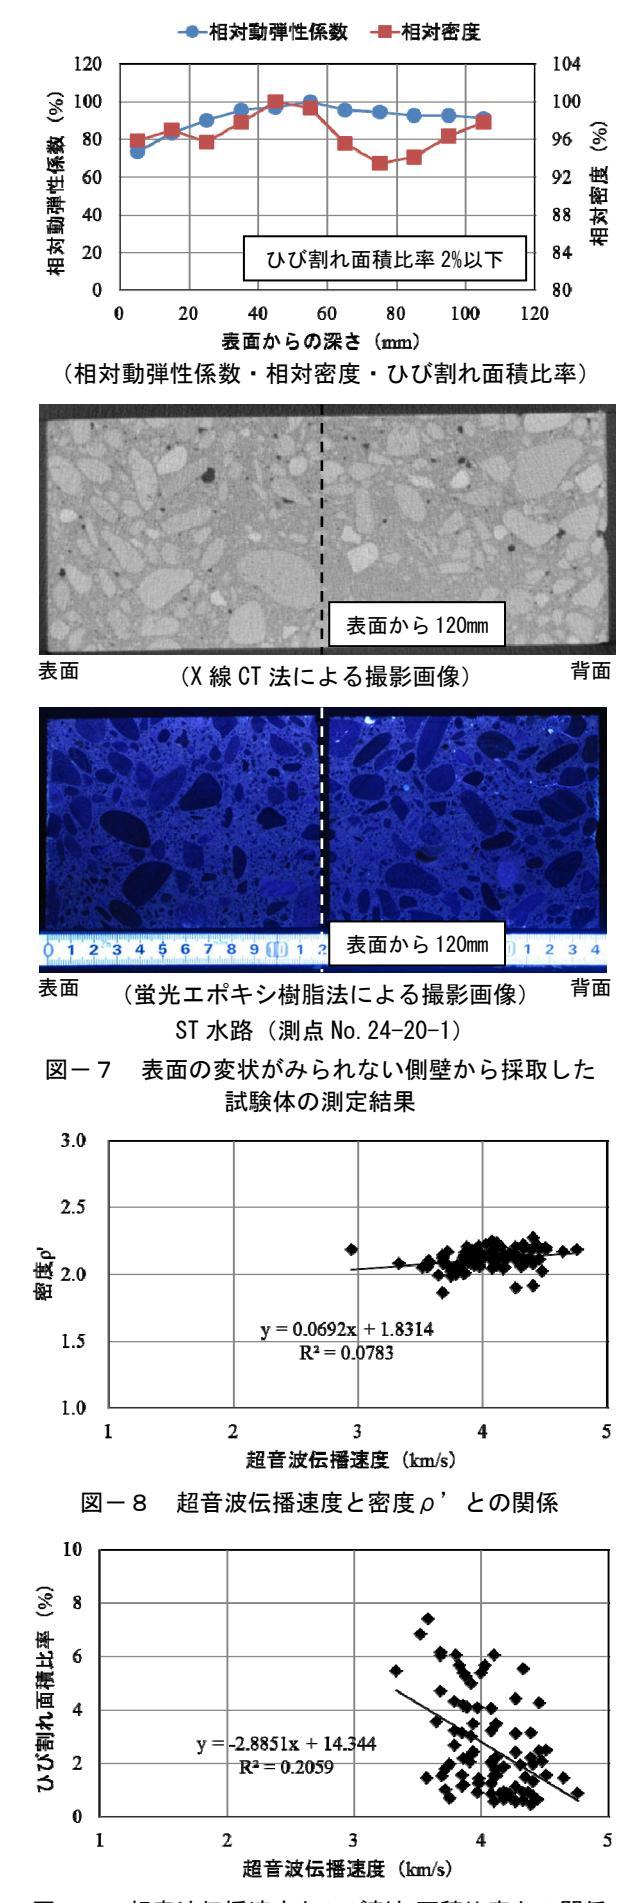
図-9 超音波伝播速度とひび割れ面積比率との関係

超音波伝播速度と密度 $\rho$ 'との関係を図-8に,超音波 伝播速度とひび割れ面積比率との関係を図-9に,ひび 割れ面積比率と密度 $\rho$ 'との関係を図-10に示す。各図 ともに,超音波伝播速度および密度 $\rho$ 'では表面からの深 さ15mm,55mm,95mmの各位置の値を,ひび割れ面積 比率では表面からの深さ $0\sim40$ mm, $40\sim80$ mm, $80\sim$ 120mmの各範囲の値を,それぞれ対応させて示している。 超音波伝播速度および密度 $\rho$ 'では,ひび割れ面積比率に おいて抽出範囲としている40mmの中で,範囲の中心に 近い2つの測定位置の内,表面に近い位置の値を用いる こととした。

各図では,超音波伝播速度が低くなるほど,密度ρ, は低くなり,また,ひび割れ面積比率は高くなった。上 述のように,超音波伝播速度もしくは密度が低下する要 因,またはひび割れ面積比率が増加する要因は各々異な るため,その相関性はいずれも低いものの,変状の程度 により,超音波伝播速度の低下範囲からひび割れ発生程 度の増加範囲を予測できる可能性があること,また逆に, ひび割れ発生程度の増加範囲から超音波伝播速度の低下 範囲を予測できる可能性があることが,それぞれ示唆さ れた。
