# 論文 暴露試験体を用いた腐食 RC 梁の曲げ圧縮挙動に関する研究

要旨:鉄筋腐食に伴うコンクリートの圧縮性能の低下に伴う鉄筋コンクリート部材の構造性能の変化を把握 することを目的として,梁の曲げ載荷試験を行った。コンクリートの圧縮性能が部材性能に影響を与える事 例を確実に得るため,過去の試験結果で靭性に乏しい挙動を示した長期暴露試験体を用いた。3次元画像解析 による計測を行った結果,圧縮側コンクリートが横方向に膨み出してコンクリートの圧縮耐荷機構が崩壊し, 部材破壊に至る過程を把握することができた。

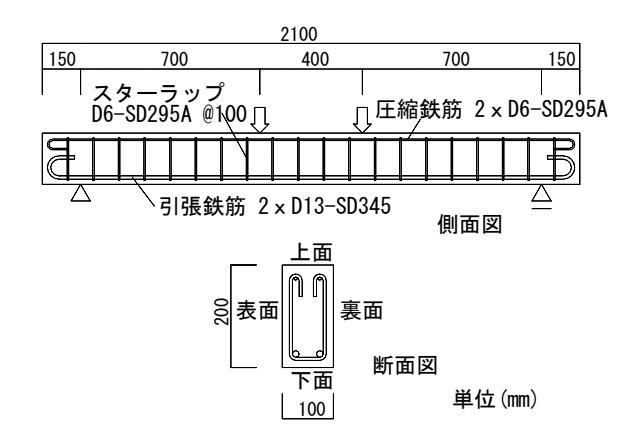
図-1 試験体の形状寸法

本研究では、**1**.で示した筆者らによる過去の研究<sup>1)~3)</sup> と同じ梁部材 1 体を使用した。試験体形状寸法を図-1 に、コンクリートの配合を**表-1**<sup>1)</sup>に示す。

試験体は、まず外観観察により劣化状況の確認を行っ た後、静的曲げ載荷試験を行った。載荷試験は、図-1 に示す位置を載荷点・支承位置とする単純曲げ載荷によ り行った。第2期の結果から試験体の荷重の急激な変動

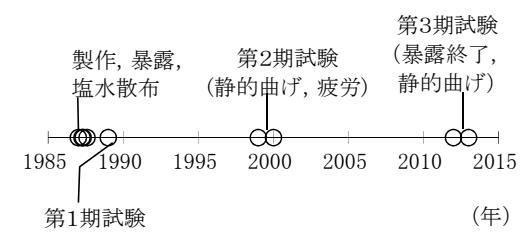
#### 図-2 暴露試験の経緯

暴露試験は,まず(1)暴露前に載荷により曲げひび割れ を発生させ,(2)別の試験体と組み締め付けて曲げひび割 れを保持し,(3)東京都国分寺市内に暴露する,という方 法を採り,かつ暴露開始当初17ヶ月間,劣化促進の目的 で定期的に塩水を散布している。試験体製作・屋外暴露 および塩水散布の開始は1987年,第1期試験<sup>1)</sup>が1989 年,第2期試験<sup>2)3)</sup>が2000年で,今回が第3期試験(2013 年実施)となる。暴露試験の経緯を図-2に,試験体暴

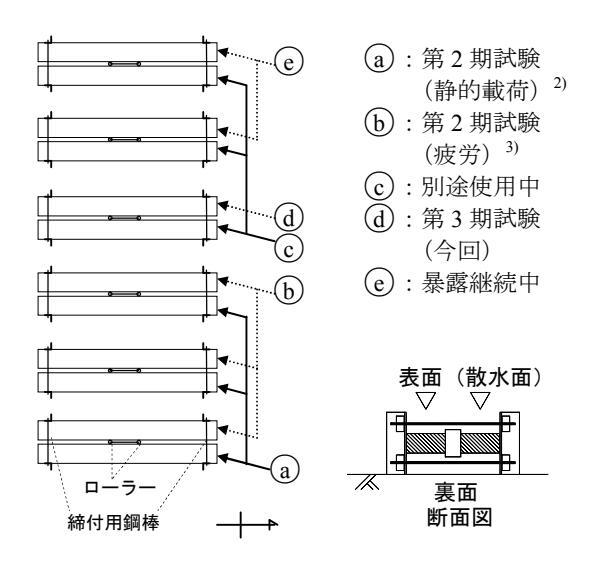
図-3 暴露試験体配置状況 (第2期試験前の配置を元に図示) は生じないと予想し、変位制御ではなくアムスラー式万 能載荷装置による一方向単調曲げ載荷を行うこととした。 測定は、荷重、変位(載荷点直下・試験体中央および支 点の鉛直変位)ならびに局所変位を対象とした。なお、 局所変位は、後述する3次元画像解析により行った。

露状況を図-3 および図-4 に示す。今回使用した試験 体は、第2期試験後に引き続き暴露されていた6体のう ちの1体(図-3@)であり、曲げひび割れを保持する ための締め付け鋼棒を2011年に除去し、その他の条件は 同じとして、引き続き2012年夏まで暴露を継続したもの である。第2期の材料試験結果を表-2<sup>2)</sup>に示す。第3 期は第2期よりも劣化の進行が予想されるため、材料特 性値は表-2より低下していると考えられる。なお、載 荷試験は2013年3月に実施<sup>4)</sup>している。

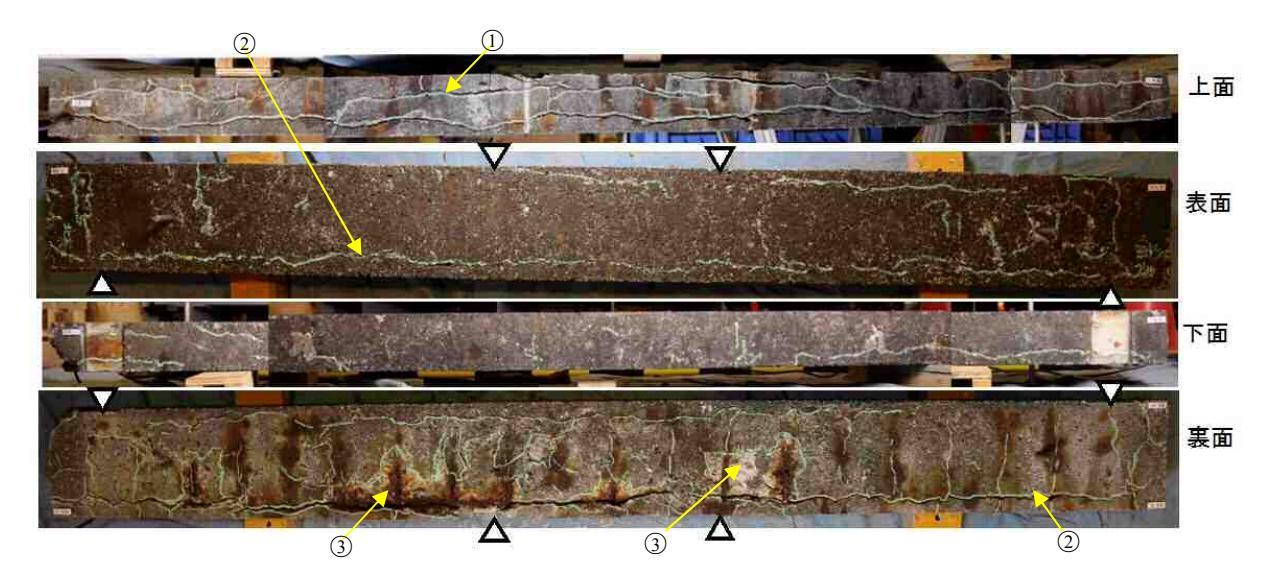
載荷前の試験体の外観を図-5 に示す。ひび割れは第 2 期同様、軸方向鉄筋に沿うものが顕著であり、特に上 面(圧縮側,図-5①)と表・裏面(引張側,図-5②) のひび割れが第2期と比べて著しく大きい。ひび割れ幅 は目測 5mm 程度以上で、一部のかぶりは脱落寸前で、 触れるだけでひび割れ幅が変動し、また剥落箇所の起線 となり計測できないまでに劣化が進行していた。スター ラップに沿うひび割れについては、表面に現れたものは 少なく裏面には多く観察されたものの、ひび割れ幅は軸 方向ひび割れに比べて小さかった。ただし、スターラッ プに沿う浮き・剥落については、特に裏面で顕著なもの が確認されている(図-5③)。第2期の試験体で剥落は スターラップや引張鉄筋位置に若干程度であったのと比 べ,暴露に伴う劣化が顕著であることが伺える。なお, 鉄筋の断面欠損状態は、試験体の外観からは把握できな いが、第2期の状態(図-6に例示)と同等またはそれ 以上の極端な局部的な欠損が生じていると考えられる。

①顕著な軸方向ひび割れ(圧縮側) ②顕著な軸方向ひび割れ(引張側)③スターラップ間のかぶり剥落

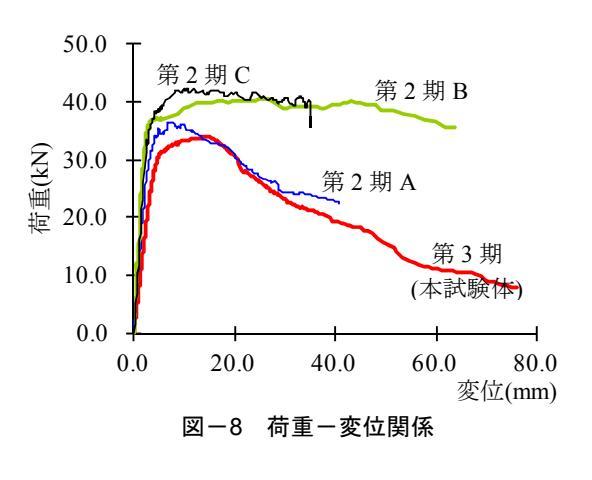
載荷試験で得た荷重-変位曲線を,第2期の結果と併 せて図-8に示す。第2期Aは,第2期B,第2期Cよ りもコンクリートの弾性係数や強度がやや小さい試験体 である(表-2参照)。本試験体は,第2期の3体のどれ よりも耐力が小さく,降伏後に変位20mmの手前で最大 荷重に達して以降荷重低下を開始しており,部材変形能 力に乏しい結果となっている。鉄筋は破断していないの で,載荷荷重の低下は鉄筋の負担力の減少によるもので はなく,コンクリートの負担力の減少によることが推察 される。引張鉄筋のひずみは測定していないため引張鉄

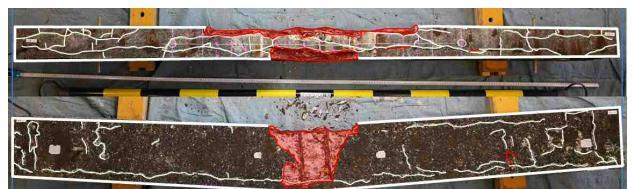
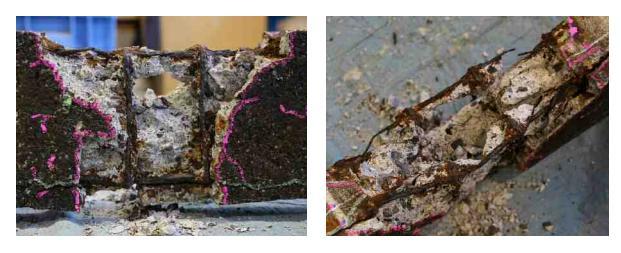
(b) 等曲げ区間 図-9 破壊状況

(a) 側面ならびに上面 (白線は腐食ひび割れ,赤線・赤網掛は載荷ひび割れ)

(変位約15mm付近)に至るまでの、荷重-変位曲線の 折点以降の勾配低下領域で、鉄筋に降伏およびひずみ硬 化が生じていることが推察される。破壊状況を図-9 に 示す。等曲げ区間のコンクリートが圧縮側のみならず側 面の引張鉄筋位置に至るまで剥落し,等曲げ区間に集中 的に損傷を生じている。圧縮側の鉄筋は腐食によって著 しく欠損し、もとより局部的に消失している箇所もある が、大きく変形して座屈のような様態を示している。こ れらのような破壊形態より,本試験体ではコンクリート の劣化が部材曲げ性能に影響を与えていることが推測さ れる。最終破壊時には,表層部のみならず内部の深い位 置にまで損傷が進行してブロック状にコンクリートが分 離し、容易に手で取り除ける状態となっていた。

図-9(a)に示すように、側面(裏面)は縦(y)×横(x)= 40×50mmの、上面は縦(z)×横(x)=25×50mmの間隔で標 点をマーキングし、各標点について画像解析により3次 元的な位置を追跡した。なお、この計測では、カメラと 供試体の間の撮影距離はおよそ70cmで、ズームレンズ の焦点距離は24mmと設定している。

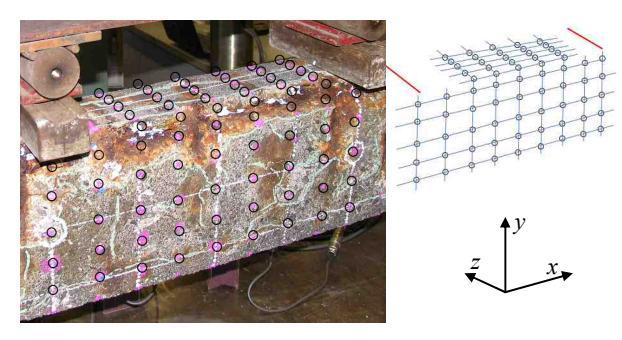
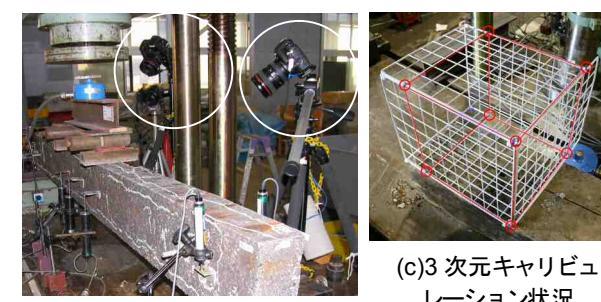
図-10 3次元画像解析の撮影状況

(a)暴露試験体標点マーキング(黒〇の位置)

## (b)デジタルカメラ設置状況

デジタル画像を用いた変位解析手法は、過去にも例え ば松尾ら 5)によりコンクリート部材の構造実験に取り入 れられている。本研究で用いた手法はこれを3次元に拡 張したものである。対象構造物に標点をマーキングし(図 -10(a)), 複数台のデジタルカメラによって異なる方向 から一定時間間隔で撮影する(図-10(b))。撮影画像を 解析し、それぞれのカメラで独立して標点を追尾する。 これとは別に、個々のカメラで(対象構造物を撮影した のと同じ位置・方向から)同一の立方体枠を撮影し(図 -10(c)),空間上の基準軸を定義する。これにより,そ れぞれのカメラの画像で特定した2次元画像内の位置を 空間座標に変換する3次元キャリビュレーションを行う。 これらの後に解析を行い、標点の空間座標の時系列変化 を算出する。今回の実験では、撮像画面サイズ約35.8× 23.9mm (35mm フルサイズ),約 2000 万 (5472×3648) 画素のカメラを撮影に用いている。なお、荷重や変位計 変位などの画像以外の測定データは、画像撮影と同期で きるよう,同じ時間間隔で取得した。

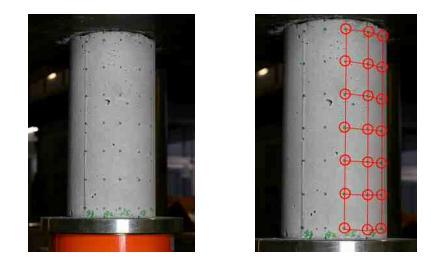
図-11 3次元画像計測予備試験状況 および検討に用いた標点

前節で述べた3次元画像解析による手法の適用性を検 討するため,普通強度コンクリートの円柱供試体 (ø100 ×h 200mm)の1軸圧縮試験により予備実験を行った。 供試体には図-11 左図のように周方向 20×鉛直方向 30mm の間隔で標点をマーキングし,2 台のカメラで有 効に取得できた図ー11 右図に示す各標点について検討 を行った。なお、この計測では、供試体までの撮影距離 はおよそ 50cm で,ズームレンズの焦点距離は 60mm と している。

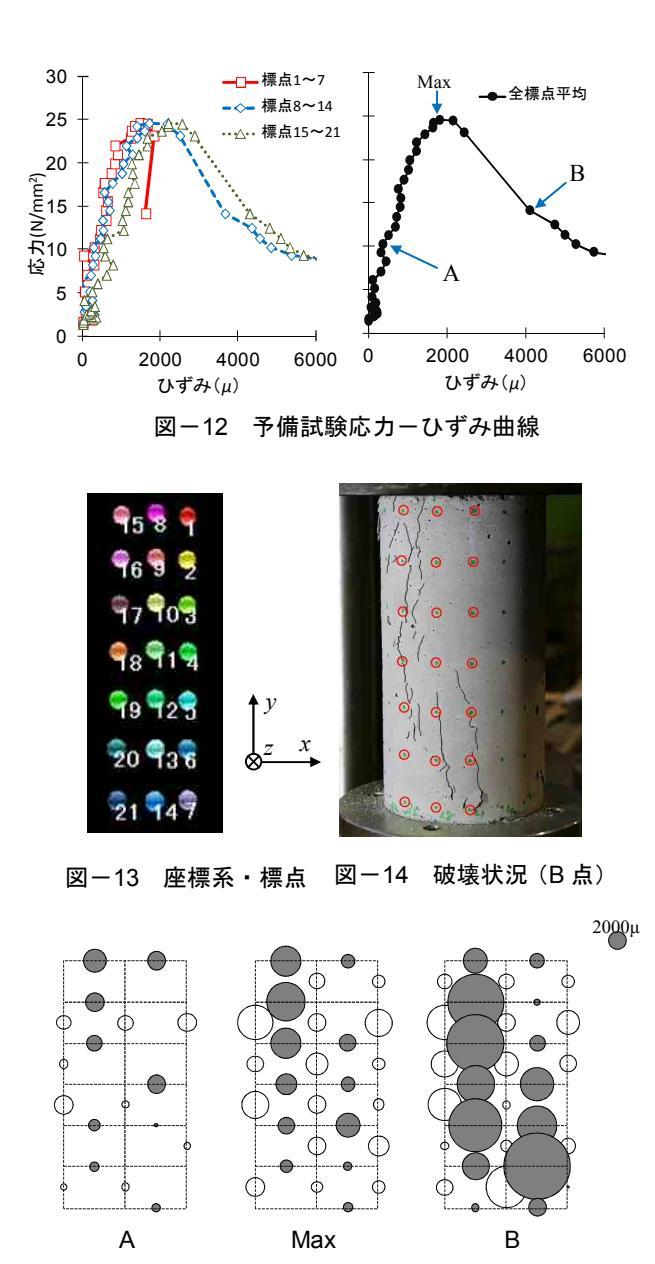
図-15 予備試験の周方向・鉛直方向 ひずみのバブルチャート

時点で2倍程度のひずみの差異が認められる。全ての縦 方向隣接標点間ひずみを平均化して算出した軸ひずみを 用いた図が図-12右図であり,B点の破壊状況を図-14 に示している。一般的なコンクリート円柱の強度試験で ひずみゲージ等によって得られる応力-ひずみ曲線より ばらつきが大きいが、応力の増加に伴って軸ひずみが増 大するという大まかな傾向は把握できており、最大応力 時の軸ひずみ(2000 µ)も妥当である。x(概ね周方向)・ y(鉛直方向)ひずみのバブルチャートを図-15に示す。 横線上(x方向)は引張ひずみを網掛け有りで、縦線上

(y 方向) は圧縮ひずみを網掛けなしで示している。破壊時点に近づくにつれて局所ひずみが進展している様子が確認でき,縦ひび割れの発生した図-14の破壊状況とも一致している。

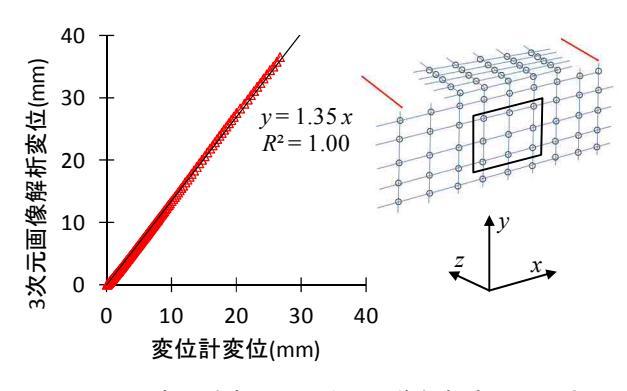
図-16 変位計変位と3次元画像解析変位の対応

計測結果のうち,変位計により取得したはりのたわみ 変位と,画像解析により取得した鉛直変位をそれぞれ横 軸・縦軸にとって図−16に示す。なお,画像解析変位は, 図−16右図で□で囲った9点のy座標から求めた平均値 である。両者はほぼ完全な線形対応をなしているが,3 次元画像解析変位は変位計変位に比べて1.35倍の応答を 示している。これは,画像解析で設定した座標軸が変位 計の移動軸と必ずしも一致していないことが一因とも考 えられるが,詳細な精査は今後の課題である。以降,本 論文では,暴露梁試験体の3次元画像解析の応答のうち, 変位の絶対値に関する情報は参考程度に留めて扱う。変 位として変位計変位と3次元画像解析変位の2種類を採 用し描画した荷重一変位曲線を図−17に示す。3次元画 像解析変位は上述の倍率 1.35 を除して用いているが,3 次元画像解析により十分な情報が得られている。

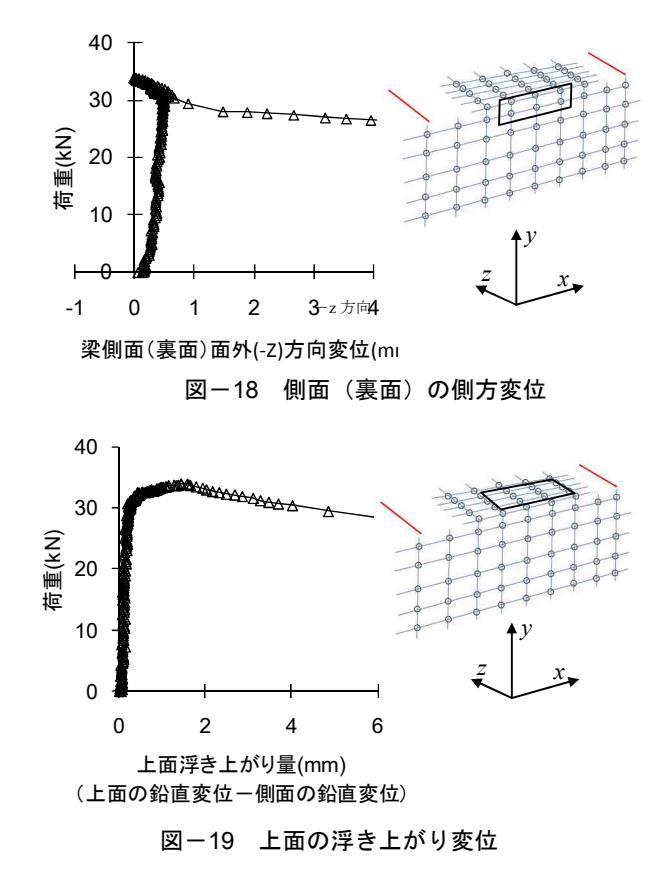
画像解析により取得した側方(z)変位を横軸に、荷重 を縦軸にとって,はり側面の側方移動について検討した。 検討に用いた値は図-18右図に示した6つの標点の移動 量の平均である。標点は荷重の増加に従いわずかに(最 大で 0.5mm) 側方に変位し、部材降伏時点で減少に転じ 一旦0に戻り,最大荷重点で再び増加に転じて破壊に至 っている。同じく上面の9点の浮き上がり変位量平均値 (上面9点のy変位と図-16右図側面9点のy変位の差) と荷重との関係を図-19に示す。概ね単調増加の傾向に あるが,降伏までは変化が小さく,降伏以降は増加の割 合が増している。図-18のように最大荷重時点前後で傾 向が明確に変化する傾向はない。一般に健全な試験体で は、等曲げ区間の圧縮側のコンクリートに破壊が生じて も側方の破壊は軽微であることが多く、この試験体で側 方への膨みだしを生じていることは特徴的である。この 原因の一つとして, スターラップの腐食が側方コンクリ ートの内部にひび割れを生じさせ、また横拘束力の低下 を生じさせたことが考えられる。
