論文 地震により損傷を受けた鉄筋コンクリート造超高層建築物の 振動同定

斉藤 大樹^{*1}·田中 修平^{*2}·森田 高市^{*3}

要旨:2011年3月11日に発生した東北地方太平洋沖地震では,震源から離れた東京や大阪などの大都市にお いて超高層建築物が大きく揺れ,非構造部材のひび割れ等の軽微な損傷が報告されている。地震による建築 物の損傷程度を明らかにすることは,地震直後の避難の判断や建築物の修復計画の策定に必要である。本研 究では,東日本大震災で損傷を受けた鉄筋コンクリート造超高層建築物の強震記録を用いて,動的パラメー タの同定を行い,振動特性の変化から損傷を同定する方法の妥当性と多質点系モデルの解析精度および適切 な粘性減衰モデルの設定方法について検討した。

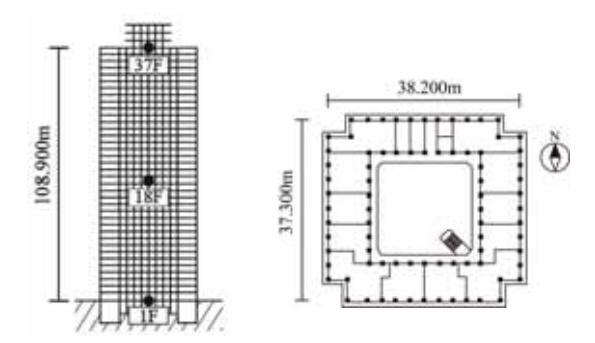
対象建築物は,東京都内に建設された地上37階,地下 1階,塔屋3階,軒高119mの鉄筋コンクリート造高層建 築物である。対象建築物には独立行政法人建築研究所に よって1階,18階,37階に強震計が設置されており2007 年5月から2011年5月までの間に,3.11を含む128個の 地震による強震観測記録が得られている。対象建築物の 強震計設置位置および平面図を図-1に示す。

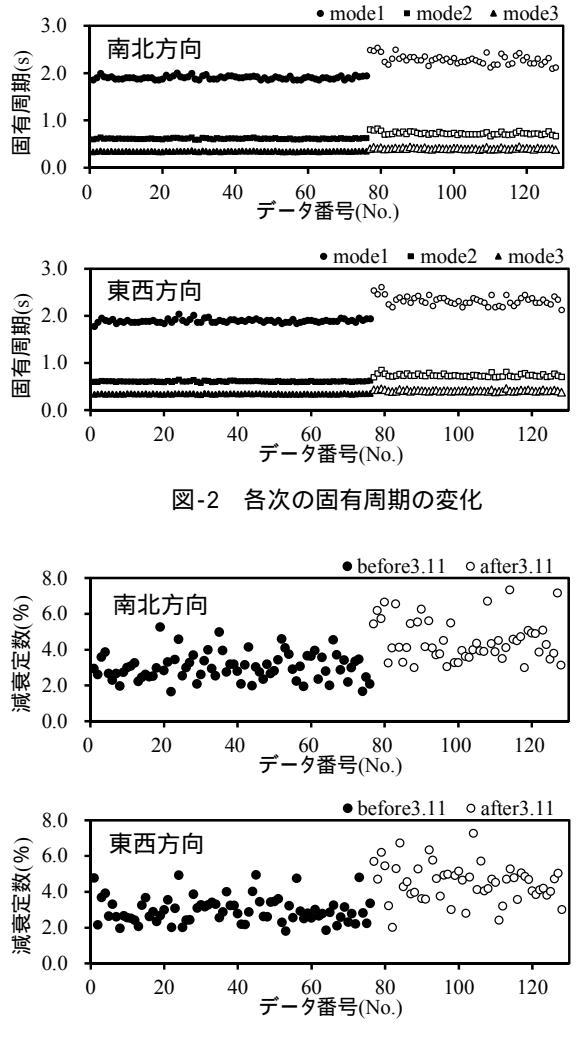
図-3 1次減衰定数の変化

1階と37階の強震観測記録から得られる伝達関数を平 滑化パーゼンウインドウ 0.03Hz により求め,ハーフパワ ー法を用いて各モードの動的パラメータ,固有振動数 f(Hz),固有周期 T(s),減衰定数 h(%)を同定した。図-2 および図-3 に,固有周期と減衰定数の同定結果を示す。 図の横軸は地震番号で,77番が3.11である。1次固有周 期は3.11 前後で約20%増加しており,既往の報告^{3),4)} と対応している。このことは,3.11によって建物部材が 損傷し,剛性が低下したことを意味しており,実際に地

震直後の調査で玄関周りや梁などに軽微なひび割れ等の 被害が観察されている⁵⁾。また,固有周期と比較して減 衰定数の数値には大きなばらつきが見られ,3.11以後に ばらつき程度が拡大している。また,表-1には,東北地 方太平洋沖地震以前および以後の各モードの固有振動数, 減衰定数の平均値を示す。動的パラメータは NS 方向と EW 方向で大きな差異は見られず,対象建築物では方向 依存性が少ないものと考えられる。

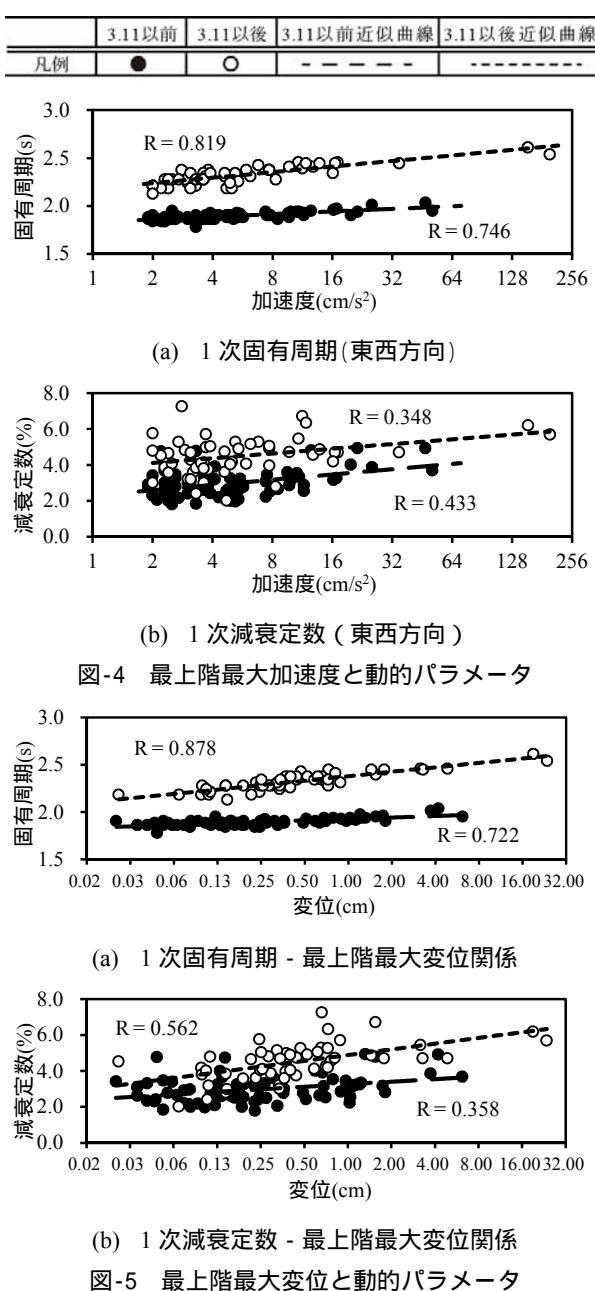
東西方向の観測記録について,同定された1次固有周 期・減衰定数と最上階の最大加速度の関係を表したもの を図-4 に示す。最上階の最大加速度と1次固有周期の間 には正の相関性があり,相関係数Rは3.11以前のデータ でR=0.746,3.11以後のデータでR=0.819であった。一 方,1次の減衰定数との相関性は小さく,3.11以前のデ ータでR=0.433 3.11以後のデータでR=0.348であった。

次に,同じ東西方向の観測記録について,1次固有周 期・減衰定数と最上階の最大変位との関係を表したもの を図-5に示す。最大変位と1次固有周期の間には強い正 の相関性があり,3.11以前のデータでR=0.722,3.11以 後のデータでR=0.878となり,加速度よりも相関性が大 きい。この理由として,最大変位は1次モードの影響が 大きく,従って1次の固有周期との相関が高くなったと 考えられる。一方,1次の減衰定数との相関性はやはり 小さく,3.11以前のデータでR=0.358,3.11以後のデー タでR=0.562であった。

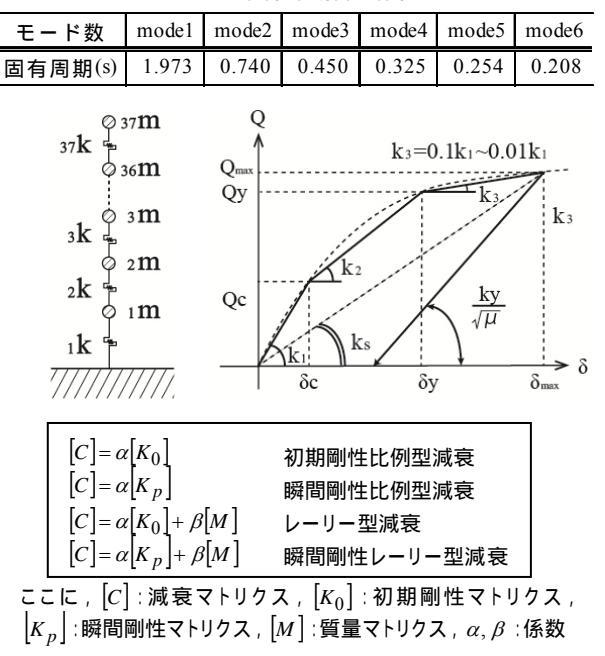
図-6 解析モデル

対象建築物を基礎固定の多質点せん断系モデルに置換 する。各せん断バネは、トリリニア型の復元力特性を持 つ修正武田モデルとし、折れ点の耐力や剛性および各質 点の質量は、構造設計において用いられた値をそのまま 使用した(図-6参照)。表-2に固有値解析により求めら れた固有周期を示す。1次固有周期は1.973秒で,3.11 以前の強震記録から同定された1次固有周期(南北方向 で1.908秒)にほぼ対応している。

地震応答解析に用いた数値積分法は、Newmark β 法に おいて β を 1/4 と設定した平均加速度法を用いた。減衰 マトリクスについては、初期剛性比例型減衰,瞬間剛性 比例型減衰,レーリー型減衰,モード別減衰,瞬間剛性 レーリー型減衰の5種類を使用した(図-6参照)。

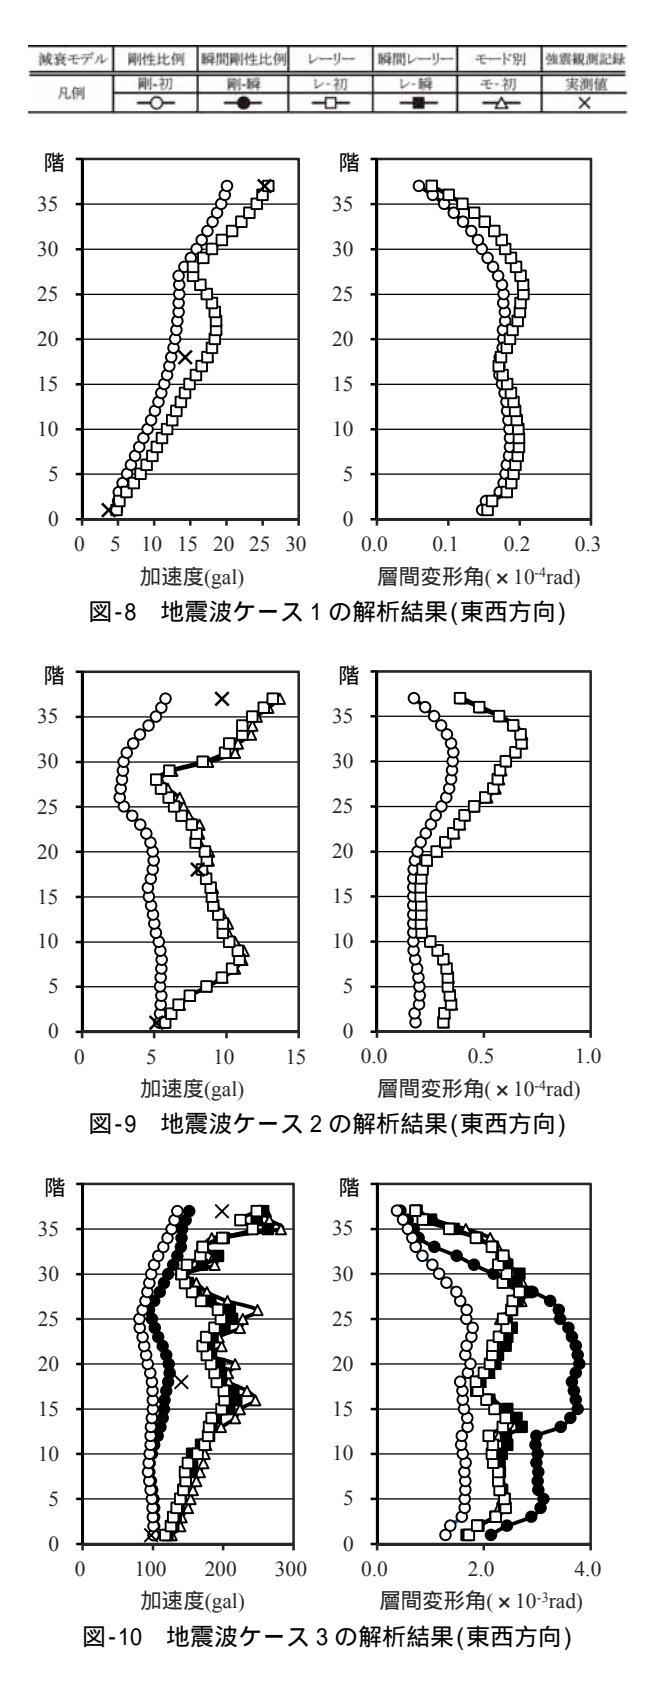
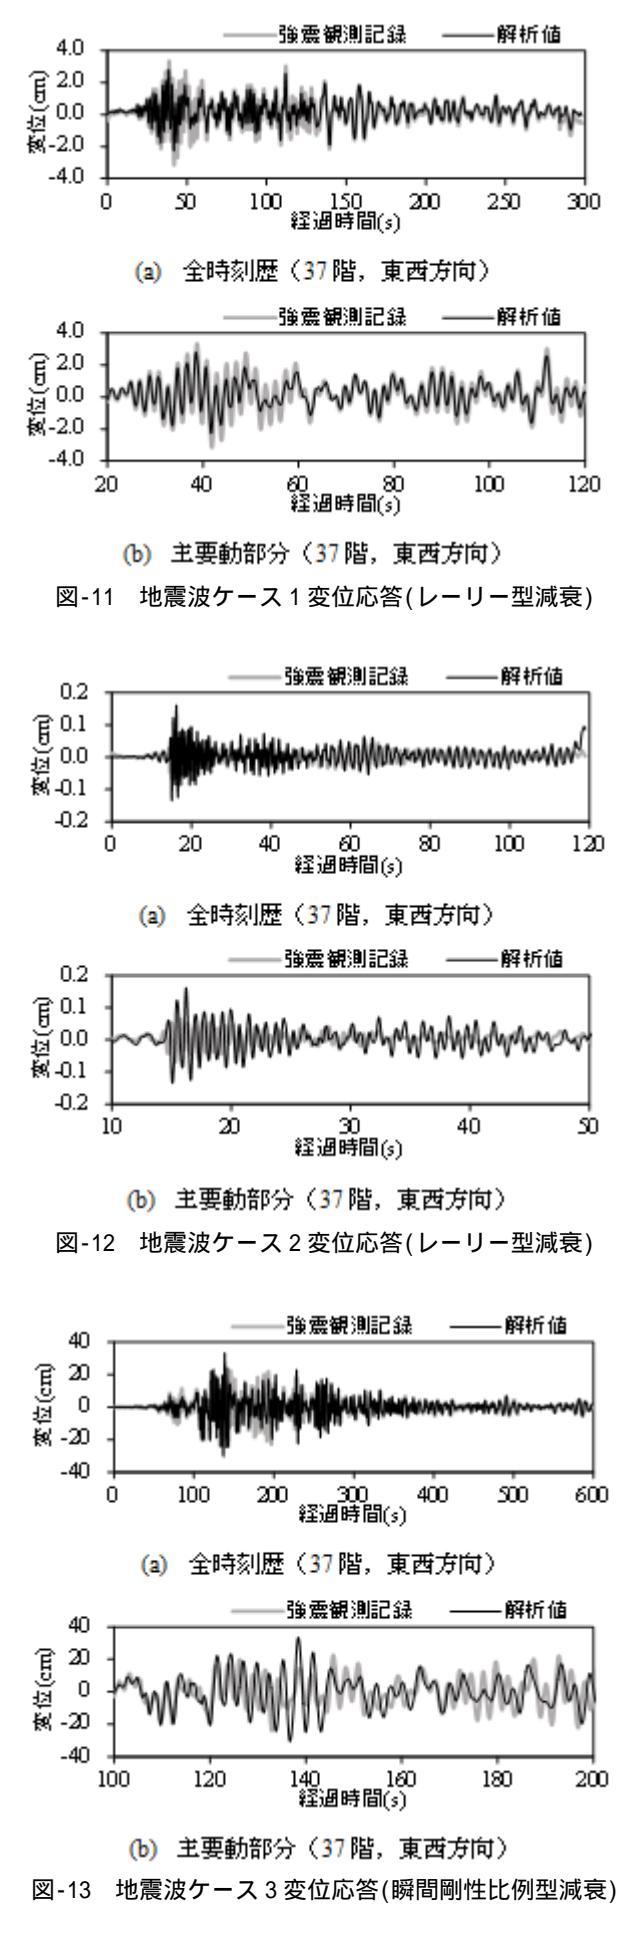
図-8から図-10に、それぞれのケースの地震について、 地震応答解析により得られた最大絶対加速度、層間変形 角の高さ方向の分布を示す。また、最大絶対加速度の図 には、強震観測より得られた1階、18階、37階の最大加 速度の値を×印で示す。なお、ケース1と2では建物の 応答はほぼ弾性範囲にあることから、瞬間剛性比例型お よび瞬間剛性レーリー型の結果は除いている。ケース1、 ケース2の解析結果においてはレーリー型減衰とモード 別減衰はほぼ同一の結果となり図-8および図-9のグラ フ上では重なって表示されている。ケース1およびケー ス2の層間変形角はケース3と比べ1/10~1/20程度の非 常に小さい変形である。

ケース1の地震では,初期剛性比例型減衰において18 階の強震観測記録との誤差が最も小さい。レーリー型減 衰およびモード別減衰では,ほぼ全層において初期剛性 比例型減衰よりも大きめの応答となり,37 階の強震観測 記録との誤差が小さい。これは,長周期成分を多く含む 地震波に対する応答では,低次モードが卓越することか ら,初期剛性比例型減衰の再現性が比較的よかったもの と考えられる。

一方,ケース2の地震では,18階,37階ともレーリ ー型減衰において強震観測記録との誤差が最も小さく, 初期剛性比例型減衰では過少に評価する結果となった。 これは,短周期地震波に対する応答では,高次モードを 励起させる成分が多いため,高次モードの減衰を設定で きるレーリー型減衰の精度が高くなったものと思われる。

ケース3の地震では,瞬間剛性比例型の結果は初期剛 性比例型の結果よりも大きな応答となり,最大応答加速 度は18 階で1.25 倍,層せん断力で1.60 倍,層間変形角 では2.25 倍程度の差が見られた。これは,建物の応答が 弾塑性領域に入り,剛性が低下したためである。特に, 瞬間剛性比例型の結果は,他の減衰モデルの結果よりも 層間変形角が大きく評価され,中間層で1/250 程度の値 になっている。

図-11 から図-13 には、ケース1から3のそれぞれの地 震に対して、最も再現性のよい減衰モデルを用いた場合 の37 階の絶対変位応答波形を強震観測記録と比較した ものである。ケース1、ケース2はレーリー型減衰、ケ ース3は瞬間剛性比例型である。解析値は比較的精度よ く観測記録を再現できている。

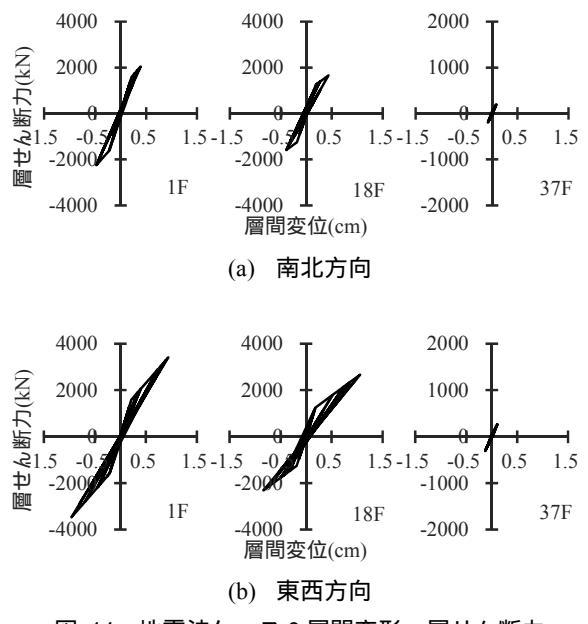
図-14 地震波ケース3層間変形・層せん断力

また,ケース3においては東西方向,南北方向の2方 向の観測記録を用いて地震応答解析を行った。図-14は, ケース3の地震(3.11)による地震応答解析によって得 られた1階,18階,37階の層せん断力-層間変形関係で ある。1階,18階では,復元力特性の第1折れ点を超え る変形が生じており,非構造部材のひび割れ等の損傷が 発生しているものと考えられる。また,南北方向よりも 東西方向の応答層間変形が大きくなっている。
