論文 高度浄水施設における生物活性炭吸着池の躯体コンクリートに及ぼ す遊離炭酸の影響

要旨:高度浄水施設の生物活性炭吸着池を対象に、コンクリートの外観調査および水質調査を実施した。外 観調査結果より、コンクリート表面では、骨材の露出や石灰石骨材の溶解が確認され、水質調査結果より、活 性炭層表面からの深度が増すに伴い、遊離炭酸濃度が上昇および pH が低下することを確認した。これらよ り、活性炭内の微生物代謝に起因する炭酸が劣化要因の1 つであると仮定し、流水環境下の炭酸水中に配合 および骨材の異なるモルタル供試体を曝露し、実施設に近い環境で実験を行った。実験結果から、珪砂骨材 よりも石灰石骨材を使用した供試体において著しい質量減少を示すことを明らかにした。 キーワード:高度浄水施設、生物活性炭吸着池、遊離炭酸、微生物代謝、石灰石骨材

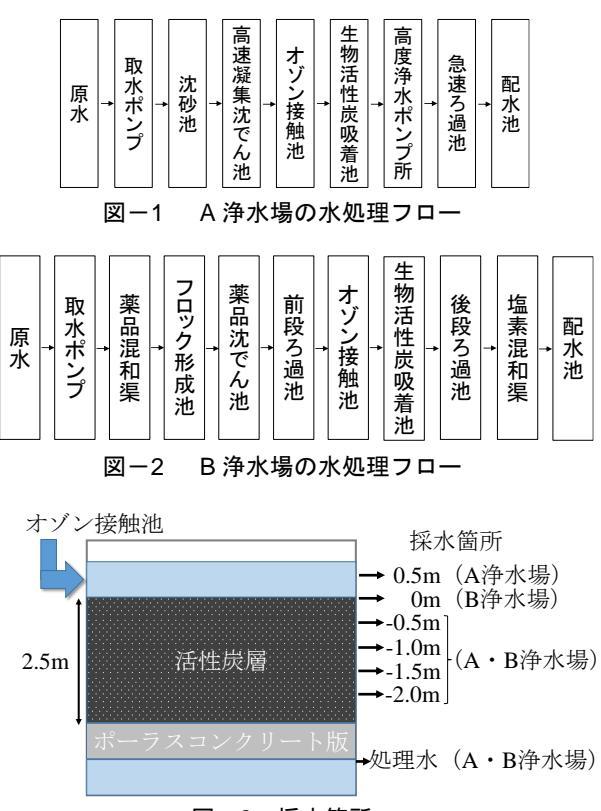
図-3 採水箇所

性炭吸着池は、それぞれ供用から 21 年(A 浄水場),10 年(B 浄水場)経過しており、図-3 に示すようにポー ラスコンクリート版の上に厚さ 2.5m の活性炭が配置さ れている。生物活性炭吸着池における処理水の線速度は 250m/日であり、4 日に1度、空気と水を併用した逆洗浄 が実施され、活性炭の入れ替え時に高圧水による壁面洗 浄が実施されている。外観調査の対象は壁面であり、結 合材は A 浄水場では中庸熱ポルトランドセメント、B 浄

既往の報告¹⁾では,生物活性炭吸着池の躯体コンクリ ート表面の剥離に至る一連の劣化現象には,活性炭がも たらす酸性雰囲気が関係していると推察されている。こ れを参考に,水質調査では,図-3に示すように活性炭 層表面から深さ方向に6箇所を採水箇所とし,季節(水 温)変動に伴うpHおよび酸度(総酸度)を測定し,遊離 炭酸濃度を算出した。なお,pHはガラス電極法,酸度は フェノールフタレイン溶液と水酸化ナトリウムを使用し た滴定により求め,遊離炭酸濃度は酸度から求めた。こ こで,水中の炭酸イオンの状態を正確に得ることはでき ないが,HCO₃が主であると考えられる。

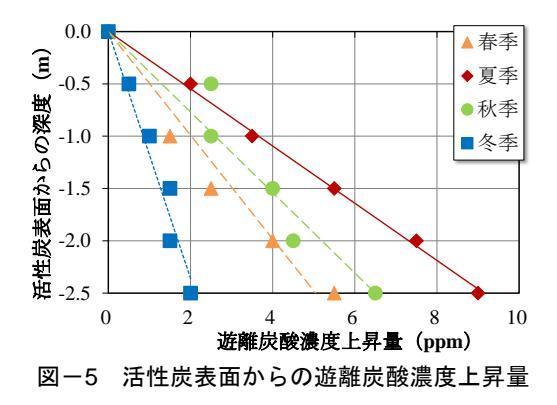
表-1 に B 浄水場における採水日の原水温度,図-4 に夏季の pH,酸度および遊離炭酸濃度,図-5 に活性炭 表面から深度方向への遊離炭酸濃度上昇量,図-6 に活 性炭表面から深度方向への pH 低下量を示す。いずれの 季節も,活性炭表面からの深度が増すにつれ,遊離炭酸 濃度が上昇し,pH が低下している。また,遊離炭酸濃度 上昇量が,冬季に 2ppm 程度と最も低い一方で,夏季に 9ppm 程度と最も高くなることを確認した。A 浄水場に おいても,類似した傾向が得られ,遊離炭酸濃度の上昇 と pH の低下が認められた。

これらの結果より,水温の高い夏季に微生物の活動が 活発になり,微生物代謝により生成する遊離炭酸の濃度 が上昇し,躯体コンクリートからカルシウムイオンの溶

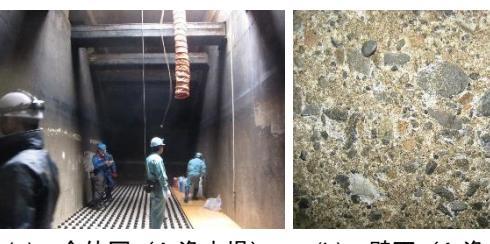
(c) 全体図(B浄水場)
(d) 壁面(B浄水場)
写真-1 生物活性炭吸着池の外観写真

写真-1 に生物活性炭吸着池の全体および壁面の写真 を示す。どちらの浄水場も,全体的に褐色を呈しており, セメントペースト相が消失し,供用初期の表面位置は不 明であった。また,脆弱深さは3~5mm 程度であり,は つりにより中性化深さを測定した結果,5~10mm 程度で あった。さらに,写真-1(d)に示すように石灰石骨材部 分が周囲のセメントペースト相より凹んでいた。これら の結果より,生物活性炭吸着池では,酸がセメントペー スト相の変質や石灰石骨材の溶解を促進している可能性 が考えられる。

表-5 に測定項目および試験方法を示す。質量変化率 は,槽別に各配合3つの供試体の平均値とした。ここで, 実施設の外観調査における脆弱深さや中性化深さは,写 真-1 に示したようにすでに消失した初期表面を考慮す ることが不可能であるため,初期表面位置を考慮すると 2.2 で示した値はさらに大きくなる可能性がある。そのた め本検討では,図-9 に示すように埋設したステンレス 棒を初期表面位置として,浸漬材齢0日からt日におけ る残存表面までの高さを測定した。表面高さの測定には, K 社製ワンショット3D マイクロスコープ(高さ方向分

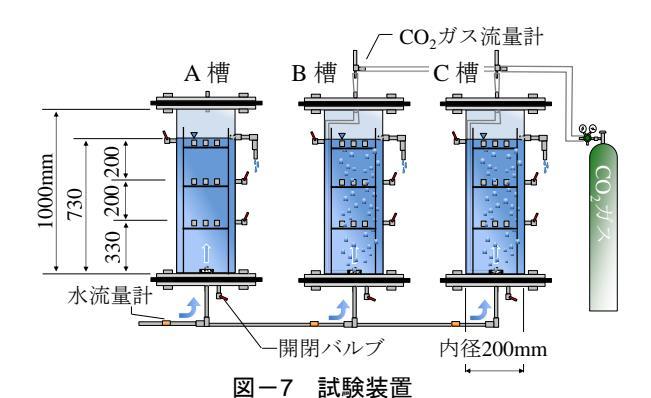
図-7 に試験装置を示す。試験槽は、A 槽(通常の浄 水施設模擬),B 槽(生物活性炭吸着池模擬),C 槽(生 物活性炭吸着池の劣化促進環境模擬)の3 槽とし,室温 の制御は行っていない。表-2 に試験条件を示す。流量 は東京都水道局の生物活性炭吸着池における線速度 (250m/日)を参考に、カルシウムイオンの溶出を促進す

るために全槽で生物活性炭吸着池の 2 倍速程度(500m/ 日≒12L/min)とした。実験では、多量の浸漬水(36L/min) を必要とするため、浸漬水には水道水を使用し、遊離炭 酸濃度は、A 槽が水道水のみの 2ppm 程度、B 槽が図-4 の結果から夏季を想定した 20ppm、C 槽が促進環境で 100ppm となるように炭酸ガスを散気した。水温は、水道 水の温度(本試験期間内では、16~25.5℃程度)である。

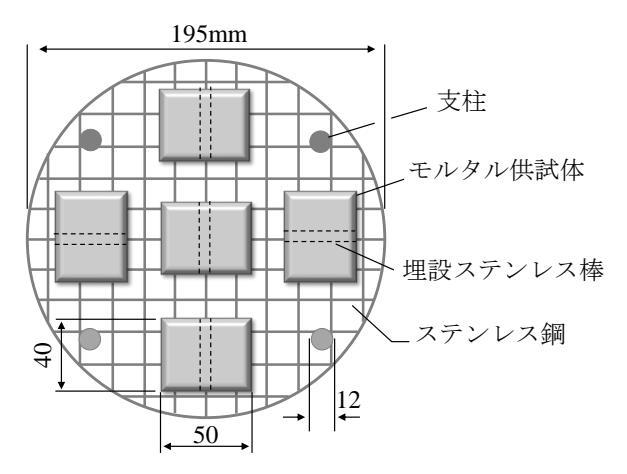
図-8 供試体の配置

図-8 に試験槽内の供試体の配置を示す。供試体は, 各槽に5配合×3段浸漬した。なお,モルタル供試体は, φ50×100mmの円柱型枠の中心部にφ2×100mmのステ ンレス棒を配置して打設し,翌日に脱型後,水中養生を 行った。材齢 25 日にてコンクリートカッターを用いて 供試体両端部を切り出し,図-9 に示すようにφ50× 40mmに成型した。その後,材齢 28 日まで 20℃の水中 養生を実施し,浸漬実験に供した。

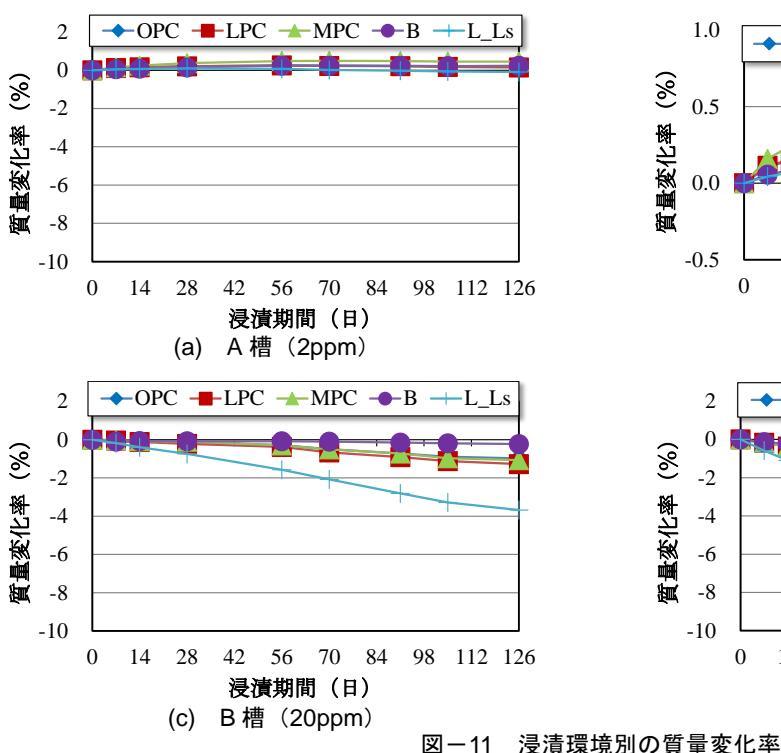
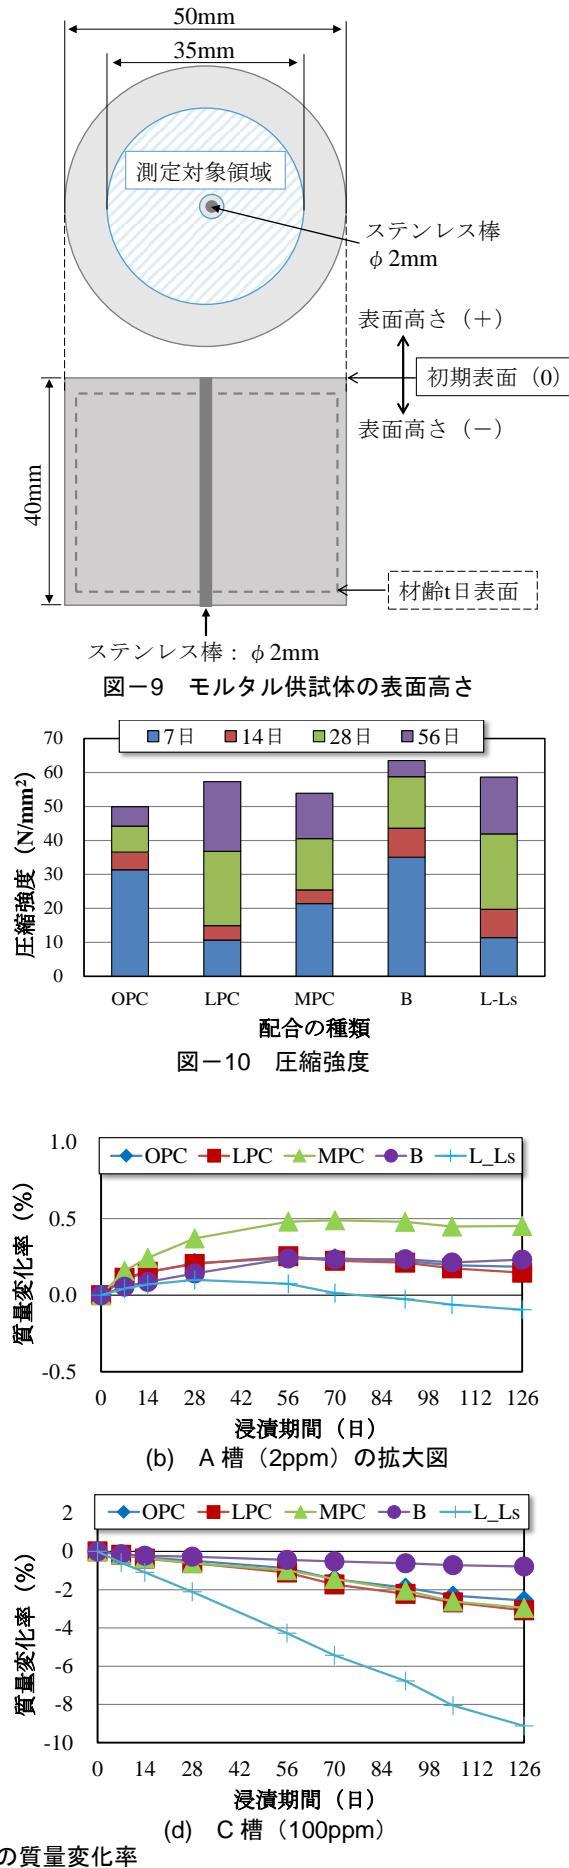
図-11 に浸漬材齢 126 日までの浸漬環境別の質量変 化率の推移を示す。図-11(b)より,通常浄水施設環境下

(A槽:2ppm)において,配合 L_Ls では浸漬材齢 28 日, その他の配合では浸漬材齢 56 日まで質量が増加傾向と なった後,停滞もしくは減少傾向を示している。このこ とから,配合 L_Ls では浸漬材齢 28 日,その他の配合で は浸漬材齢 56 日前後で,水和反応の進行による質量増 加とカルシウムイオンの溶出による質量減少が同等もし くは溶出の影響が卓越し始めたと推察される。

図-12 に浸漬材齢 126 日時点の遊離炭酸濃度と質量 変化率の関係を示す。これより、全ての配合において、

遊離炭酸濃度が高くなるほど質量の減少が大きくなることがわかる。また、いずれの浸漬環境においても配合 L_Lsの質量減少が顕著となり、遊離炭酸がカルシウムイ オンの溶出に大きく関与していることが示された。

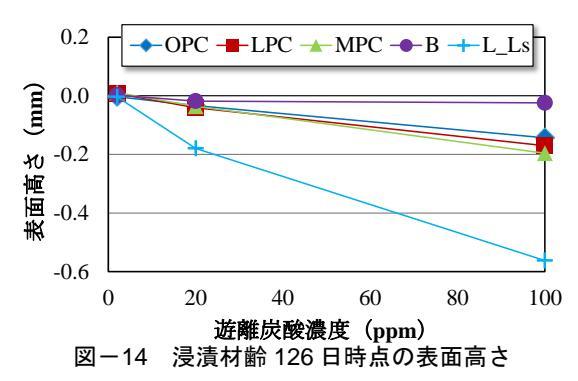
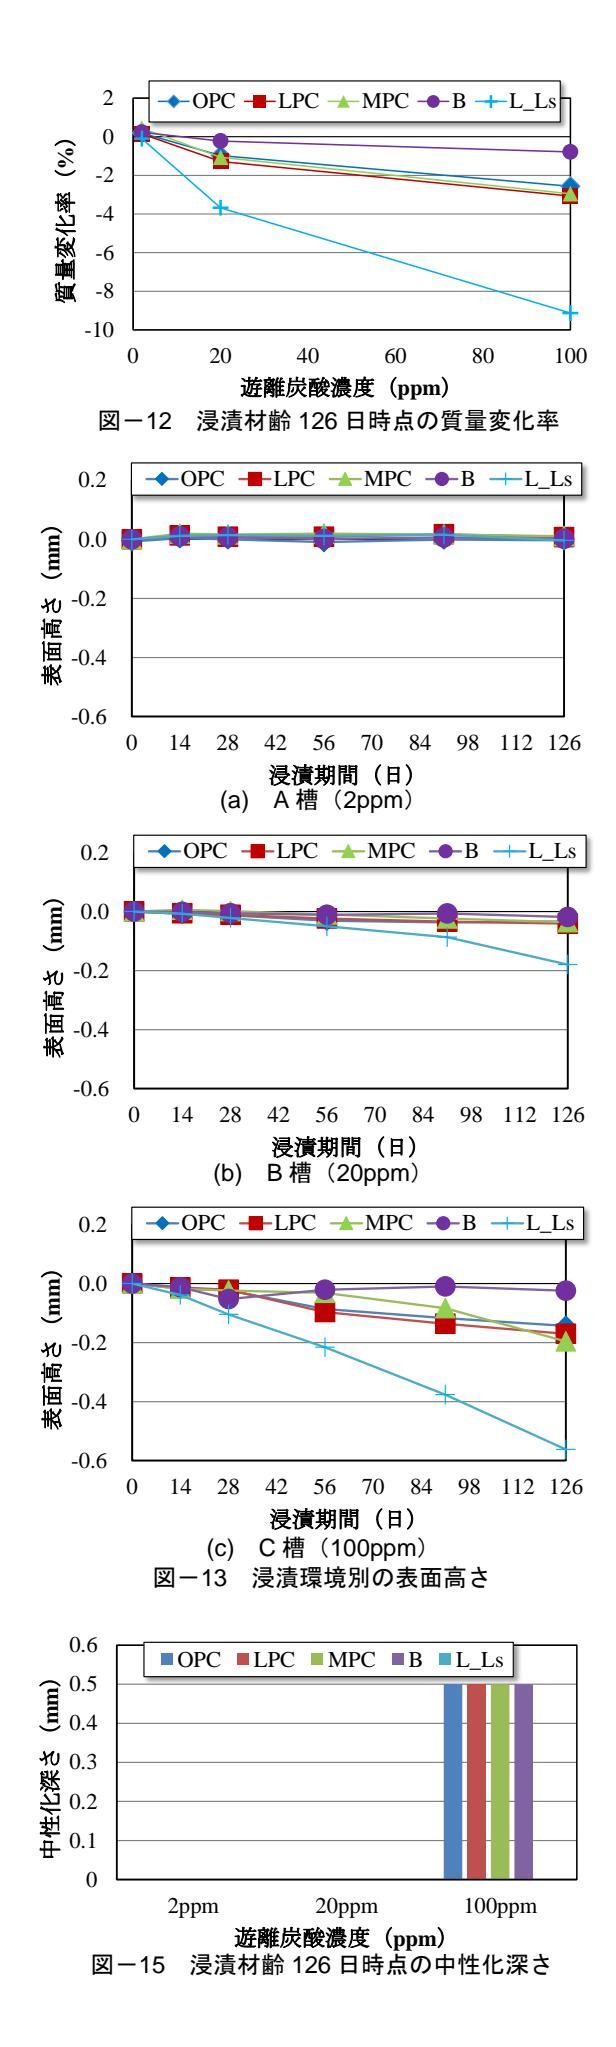
図-13 に浸漬材齢 126 日までの浸漬環境別の表面高 さの推移,図-14に浸漬材齢 126 日時点の表面高さを示 す。全ての配合において、遊離炭酸濃度が高くなるほど 表面高さの減少が大きくなっている。また、いずれの浸 漬環境においても配合 L_Ls の表面高さの減少が顕著と なり、劣化促進環境下(100ppm)においては約 0.6mmの 表面高さ減少を示した。図-14 に示した浸漬材齢 126 日 時点の表面高さと遊離炭酸濃度の関係は、図-12 に示し た質量変化と遊離炭酸濃度の関係と酷似している。

図-15 に浸漬実験終了後の中性化深さの測定結果を 示す。遊離炭酸濃度 2,20ppm では中性化は確認されな かったが,100ppm では配合 L_Ls を除く全ての配合で 0.5mmの中性化を確認した。ただし、図-13(c)より,配 合 L_Ls は表面高さが 0.6mm 程度減少しているため、中 性化部分(残存していた供試体表面のセメントペースト 部分)が一部消失したことが推察される。生物活性炭吸 着池の躯体コンクリートの中性化深さと比較すると、中 性化深さが非常に小さい結果となった。これは、接水期 間、水圧などが異なるためと考えられる。

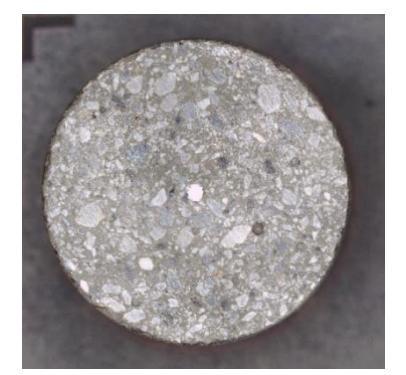
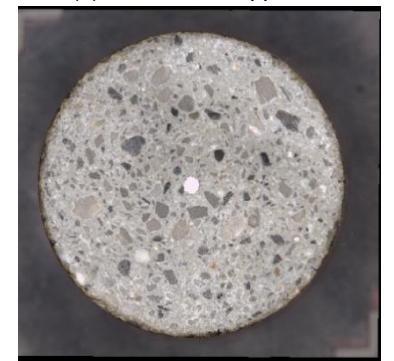
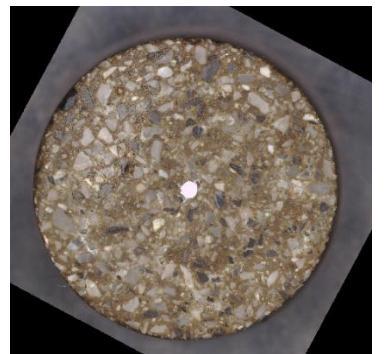
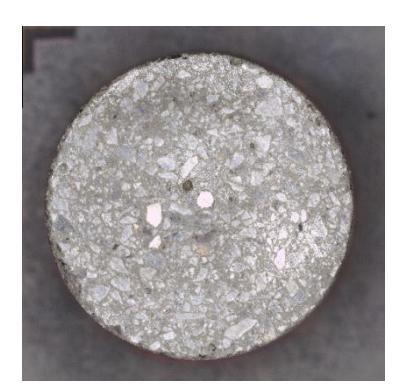
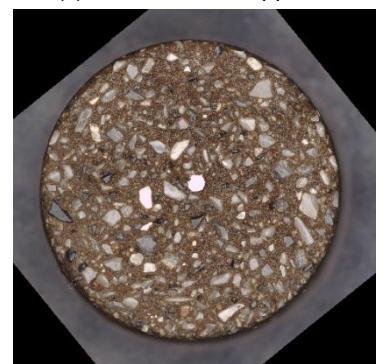
写真-2 配合 L_Ls の外観

写真-2 に浸漬初期と浸漬終了時の配合 L_Ls の外観 を示す。遊離炭酸濃度 20, 100ppm では,いずれの配合 も茶褐色に変色しており酸劣化に類似している。配合 OPC, LPC, MPC の供試体側面を触るとザラザラとした 砂の感触であるのに対し,配合 B, L_Ls は滑りがあった。 これは,配合 OPC, LPC, MPC ではセメントペースト相 が先行して消失した結果,細骨材が表面に現れたのに対

し、配合Bではセメントペースト相が残存したためであ る。さらに,配合 L_Ls ではセメントペースト相は消失 するが、その消失速度よりも石灰石骨材の溶解速度が大 きい結果を示していると考えられる。
