# 論文 熊本地震により被災した鉄筋コンクリート造校舎の耐震補強効果の 検討

片山 遥\*1·鈴木 有美\*1·真田 靖士\*2

要旨:2016年4月16日に熊本県熊本地方で発生した地震を本震とする熊本地震により多くの建物が被害を 受けた。熊本市内の小中学校において、耐震補強が施された校舎が倒壊は免れたものの非構造壁の破壊など により建物の継続使用が困難となる事例が見られた。倒壊が回避された点では耐震補強の効果が発揮された と判断されるが、その定量的な効果については未だ不明である。本研究では熊本市内の鉄筋コンクリート造 校舎を対象として耐震補強の効果についての検討を静的増分解析により行い、その有効性を確認した。 キーワード: RC 構造、耐震補強、熊本地震、地震被害、耐震性能評価

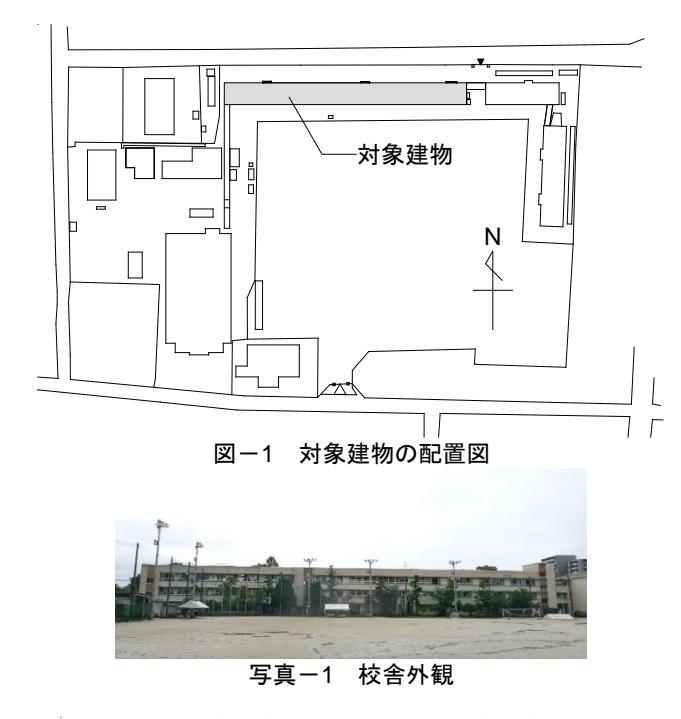
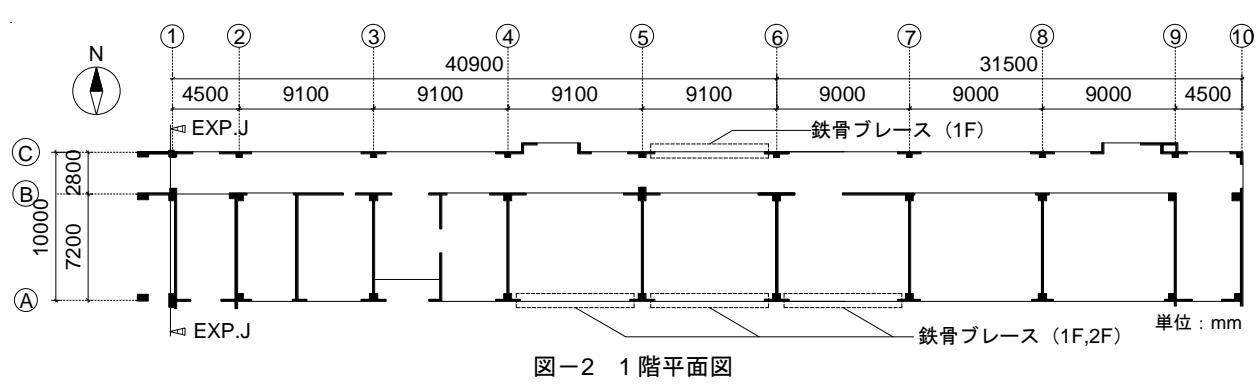
研究対象とする建物は、熊本県熊本市中央区にある学校の校舎である。学校の配置図を図-1 に、研究対象建物(後述の1-1~3,6棟)の1階平面図を図-2に示す。

本建物は**写真-1** に示すように,地上 3 階建ての RC 造の校舎(延べ床面積 2224m<sup>2</sup>)で,エキスパンションジ

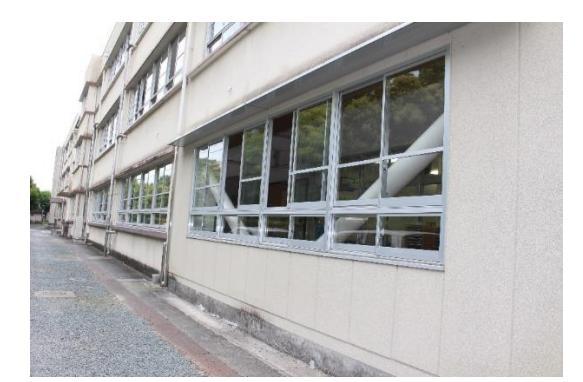
写真-2 耐震補強の様子

本建物は,2009年に斜材として鋼管を用いた座屈止め のない枠付き鉄骨ブレース(写真-2)で耐震補強が施さ れていた。補強箇所は1階に4基(A構面4-5,5-6,6-7 間,C構面5-6間),2階に3基(A構面4-5,5-6,6-7間) である。表-5に鉄骨ブレースの材料特性を示す。また, 鉄骨枠にはRH-250×250×9×14(SS400)が使用されてい た。なお,鉄骨枠を取り付けた袖壁付き柱および腰壁・ 垂れ壁付き梁に構造スリットは設けられていない。

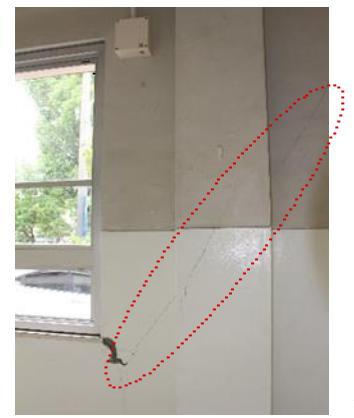
写真-3 RC 造柱および 2 次壁のせん断ひび割れ

写真-3 に示すように、点線で囲われた部分に RC 造 袖壁付き柱に最大で損傷度IIIのせん断ひび割れが発生し たほか,損傷度IIの曲げひび割れが多数みられた。また, 梁にも最大で損傷度IIの曲げひび割れがみられた。その 他にも写真-4 に示すように外壁部分のコンクリートが 剥落し,鉄筋の露出がみられた。耐震診断によると,構 造耐震判定指標 (Iso) が 0.70 であるのに対し,補強前で は最小 Is 値が 1 階桁行方向で 0.72 (CrSD=0.73) とな った。

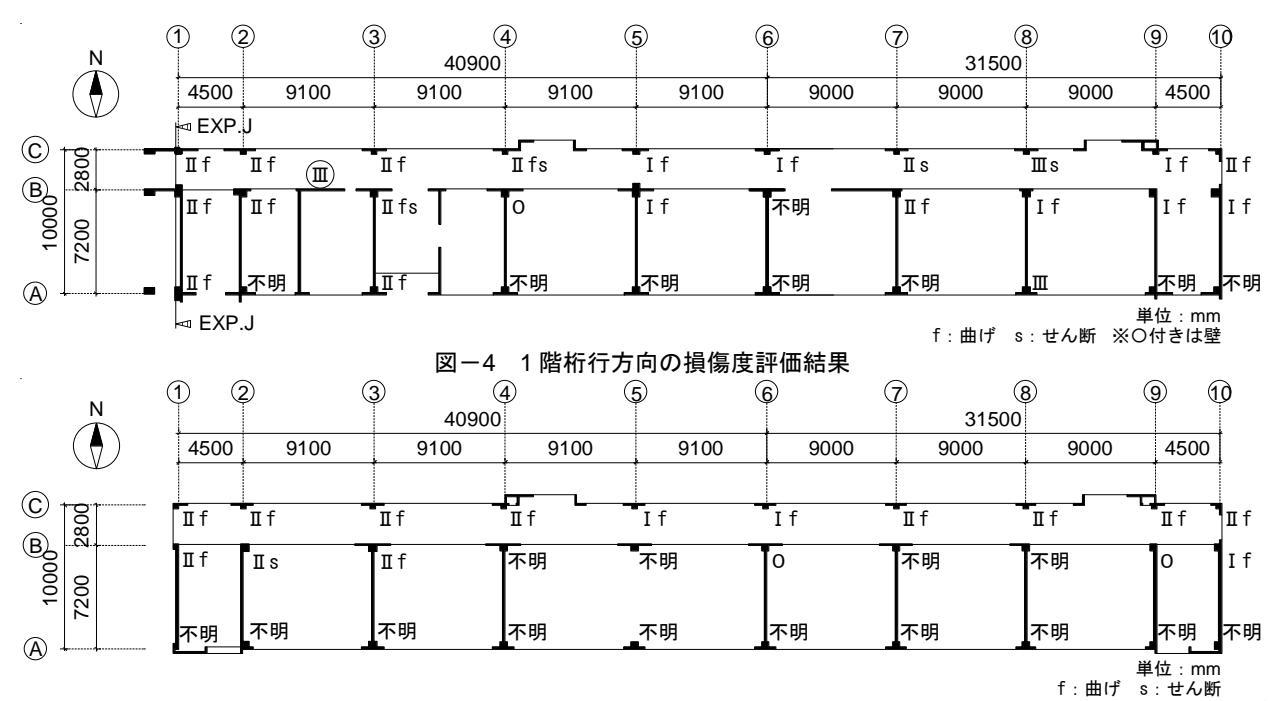
図-5 2階桁行方向の損傷度評価結果

本震直後に実施された応急危険度判定では、判定結果 が調査済であり、地震後の使用性に問題はなかった。そ の後著者らが行った被災度区分判定<sup>2)</sup>によると、被害は 1 階の桁行方向で最大であり、耐震性能残存率 R=71%、 被災度は中破であった。ただし、被災度区分判定におい て耐震補強部材は考慮していない。図-4 に1 階桁行方 向の、図-5 に 2 階桁行方向の損傷度評価結果を示す。

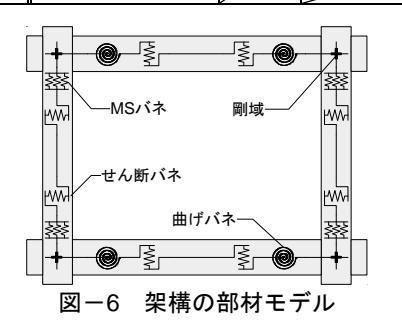
(4) 部材の復元力特性については,表-7に示す。なお, 部材破壊後の耐力低下は考慮していない。また,補強ブ レースが接続される柱梁架構については,ブレースに付 随する鉄骨枠をモデル化するため柱,梁ともにマルチス プリングモデル(以下,MSモデル)を使用した。MSモ デルにおける塑性ヒンジ領域長さは1.0Dとする。図-6 に架構の部材モデルを示す。

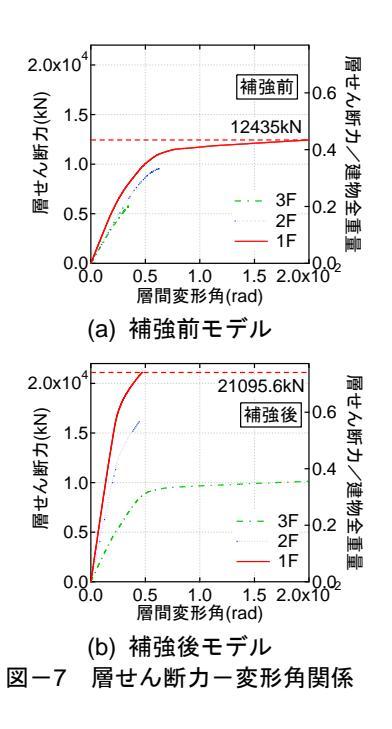
静的増分解析の結果から得られた補強前,補強後それ ぞれのモデルの層せん断力-変形角関係を図-7 に示す。 補強前のモデルは1階,補強後のモデルは3階の変形が 進み解析が終了した。各モデルの最大耐力を比較すると, 補強前のモデルのベースシアは12431kNであったのに対 し,補強後のモデルのベースシアは20909kNとなり,補

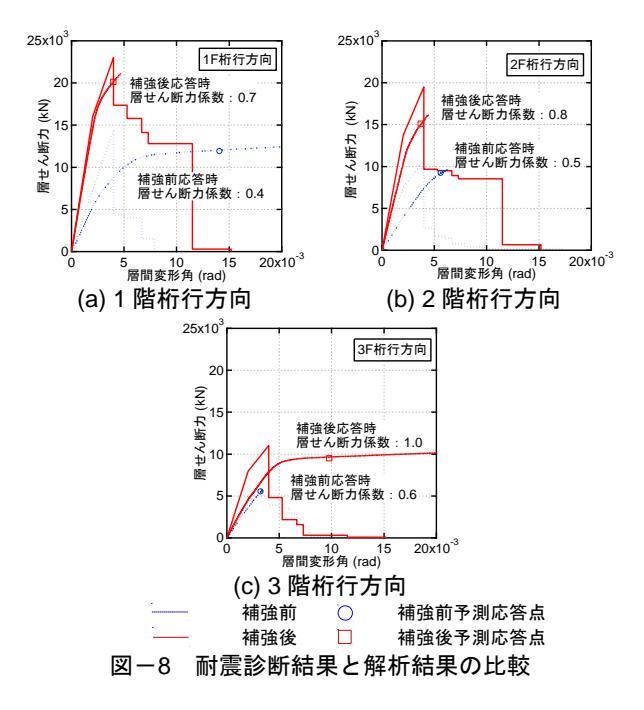
各層のせん断カー変形角関係を,耐震診断で得られた Cr-F 関係をせん断カー変形角関係に置換したものと比較した。その比較結果を図-8 に示す。グラフ横軸の変形角 *Rs*は,式(6)および式(7)を用いて F 値より換算した値である<sup>3)</sup>。

同図より,耐震診断は2次診断(層崩壊機構)に基づく ため,両解析モデルの最大耐力は診断値をやや下回った が概ね近い耐力であった。

図-9 に補強前のモデルおよび補強後のモデルに対し て最大応答点を予測した結果を示す。補強前のモデルに おいては地震応答時の最大応答変位が 3.6cm,補強後の モデルにおいては 4.1cm となり,補強後のモデルは補強 前のモデルの最大応答変位が約 26%低減された。これら の応答変位に相当する各層の応答点を図-8 にも示した。

ただし、補強後のモデルでは、3 階柱に実際の被害では 見られなかった柱のせん断降伏が発生した。この原因には 耐震診断における柱の変形性能の評価精度も指摘できる が、図-8より3階の層間変形角が約1%とやや大きいた め、解析仮定の見直しを含め引き続き検討する計画である。 なお、本研究ではスラブの影響を考慮していないことから 建物の耐力を過小評価した恐れや、また架構モデルの地震 応答を詳細に評価したのではなく、減衰定数の評価に RC 建物の設計式を使用して概算したため、応答の評価精度が 低下した恐れがあり、引き続きの分析を計画している。

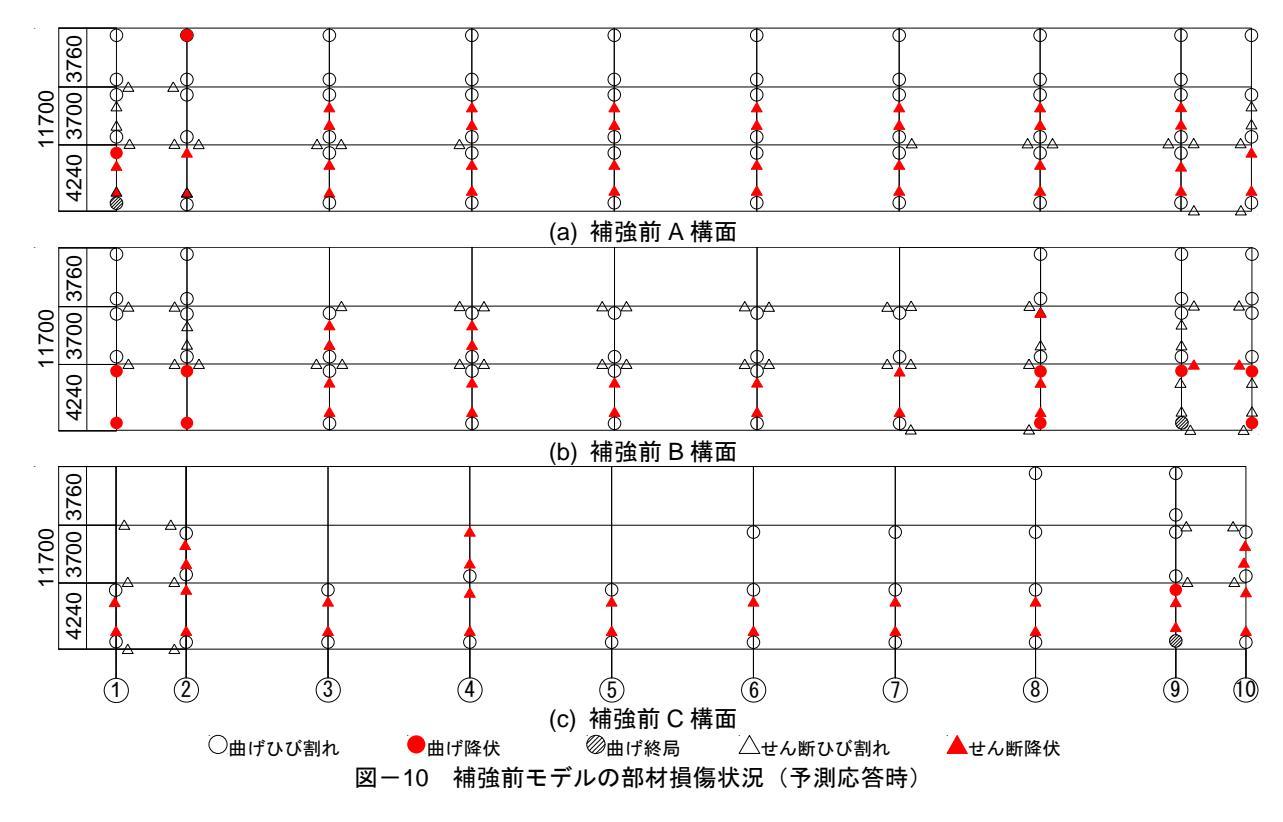
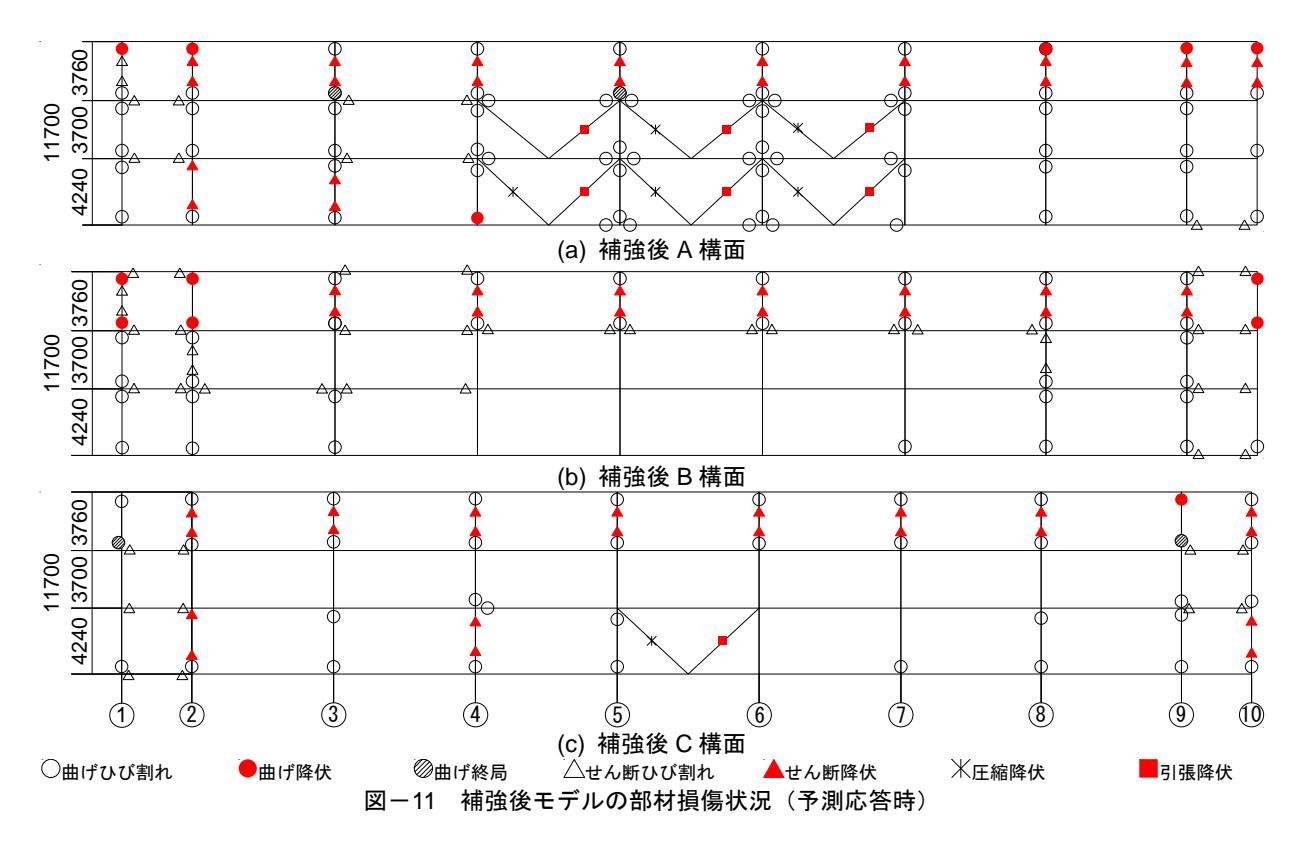
また,図-10 および図-11 に予測した最大応答点での補強前と補強後それぞれの部材の損傷状況を示す。補 強前と補強後の部材の損傷状況を比較すると,補強前で は全構面において1階および2階の柱がせん断降伏して

いるのに対して,補強を施した後のモデルでは1,2階の 柱のせん断降伏が大幅に抑えられていることがわかる。 また,目視による被災度区分判定時にはブレースの損傷 は確認されなかったが,解析結果よりブレースは降伏し ていることが確認された。補強建物の被災度区分判定に おいては本来補強部材を考慮しての判定が望まれるが, 補強部材の損傷度を判断する指標は必ずしも明確でない ため今後の課題である。
