論文 寒冷地で温度勾配が生じた構造物におけるひび割れに関する検討

要旨:寒冷地においてコンクリート下部にひび割れが生じていた鉄筋コンクリート構造物から採取されたコ アを調べた結果,空気量が低く,耐凍害性の低いコンクリートであることが確認された。また,上面に水分 を供給し,下面を鉄筋で拘束したコンクリート供試体による凍結融解試験を行った結果,凍結融解作用によ る膨張ひずみと供試体上下面の温度勾配によるひずみの相乗効果により,スケーリングが進行する前にコン クリート内部および下部に水平ひび割れが生じることが確認された。またこのひび割れは,コンクリートの 空気量が小さい供試体のみに生じることがわかった。

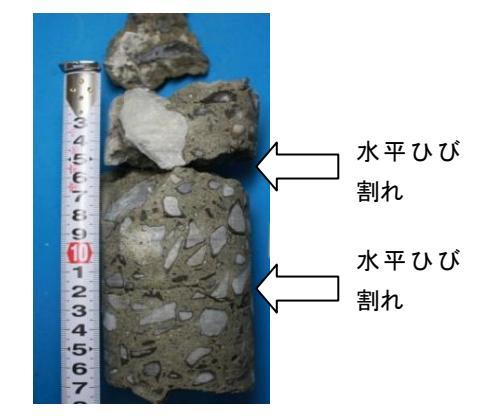
しかしながら、寒冷地において、スケーリング等の表 層部の劣化が顕著に表れていない場合でも、例えばスラ ブ下面にひび割れが生じている鉄筋コンクリート構造物 から採取したコアを調べた結果、構造物の上下面に水平 なコンクリート内部のひび割れ(以下,水平ひび割れ) が確認されたものがあった(図—1)。また、構造物の下 面に貫通していると思われるひび割れと、水分が供給さ れたと考えられるエフロレッセンスが確認された(図— 2)。なお、このコアが採取された構造物では、アルカリ シリカ反応等のコンクリート内部にひび割れが生じる他 の劣化要因は確認されなかった。

図-1 水平ひび割れが確認されたコア

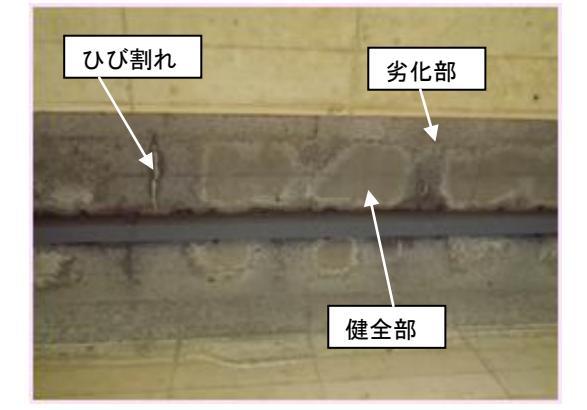
図-2 下面にひび割れおよ びエフロが確認された構造物

本測定に用いたコンクリートコアを採取した構造物の 詳細は、菅原ら¹⁾や三浦ら²⁾により既に報告されている ため、ここでは採取されたコンクリートコアの気泡間隔 係数および空気量の測定手法およびその結果について述 べる。コアを採取した構造物は、図-2 に示すような、

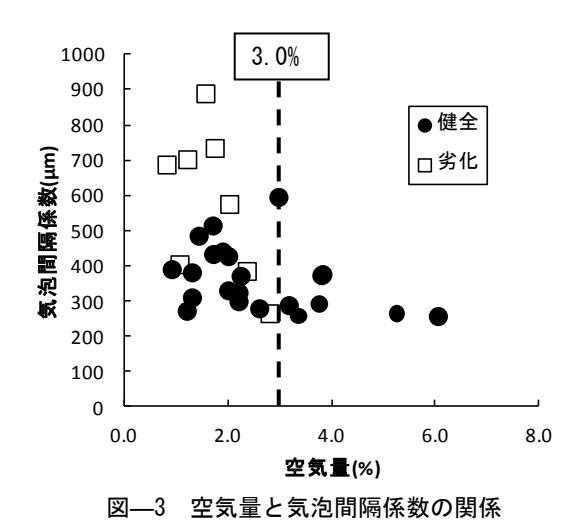
コンクリートコアの気泡間隔係数および空気量の測定 結果を表—1 に、気泡間隔係数と空気量の関係を図—3 に示す。今回調査したコンクリートコアの範囲内では、 気泡間隔係数はいずれも 250µm を上回っていた。気泡間 隔係数の目安として、250µm 以下であれば耐凍害性があ るとされる³ことから、今回調査したコアはいずれも耐 凍害性が高いとはいえないことがわかった。また健全部 と劣化部との違いについては、劣化部に気泡間隔係数が

大きいものが多く含まれることがわかった。

また空気量については,JIS A 5308 における普通コン クリートの規定値の下限である 3.0%を下回っているコ アが,全体の4分の3程度確認された。最も小さい空気 量では,0.8%のものも確認された。また,健全部と劣化 部の違いについては,劣化部の空気量が比較的小さい傾 向にあるものの,健全部にも空気量の小さいものが多く 含まれていることがわかった。

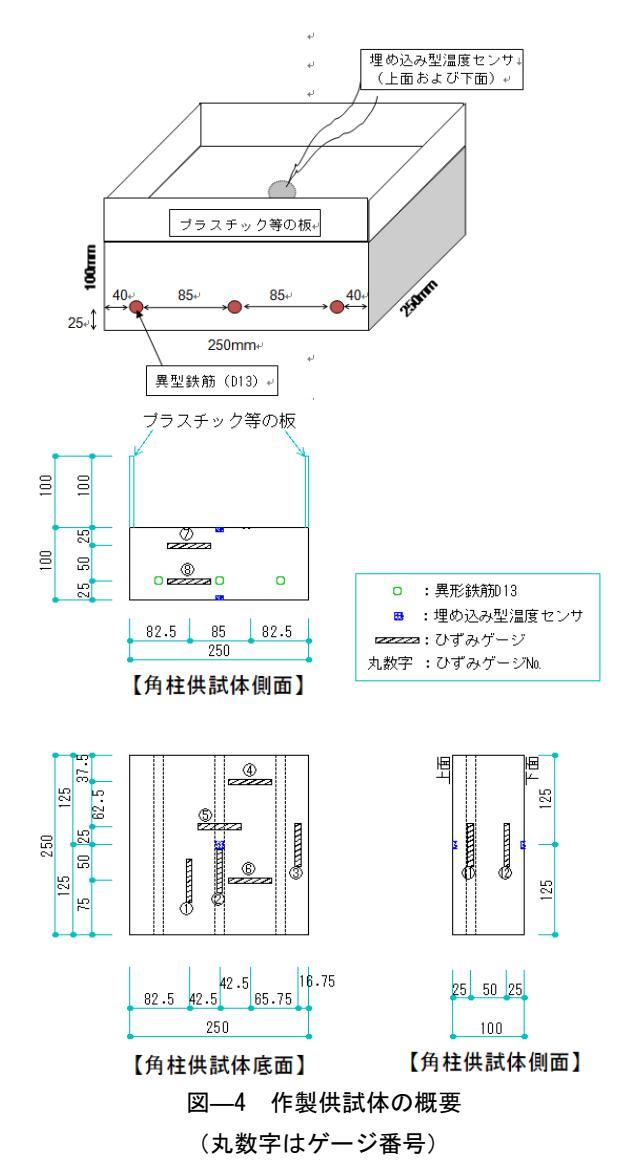
本試験にて作製した供試体の配合を表-2に、形状や

各センサーの配置を図-4 に示す。供試体に用いたコン クリートの水セメント比は 55%と 65%の2種類,目標空 気量は 5.0%と 1.5%の 2 種類とした。供試体に用いたセ メントは普通ポルトランドセメントであり,細骨材は陸 砂、粗骨材は砕石を用いた。また打設した供試体は、打 設後直ちにラップで包んだ封緘養生と、打設後温度20℃、 相対湿度60%の環境下に静置した気中養生の2種類とし た。なお、空気量及び気泡間隔係数は、この状態で材齢 28日まで静置した供試体について測定した。供試体には 鉄筋による拘束を模擬するため、下面に近い箇所に3本 の異型鉄筋(D13)を配筋している。また、上下面の温 度履歴を測定するために、上下面のそれぞれ中央付近に 埋め込み型温度センサーを設置した。さらに、供試体の ひずみ量を測定するために,側面に4箇所(上側2箇所, 下側2箇所)および下面に6箇所のひずみゲージをそれ ぞれ貼り付けた。

作製供試体のひずみ量の履歴の一例を図—9 に示す。 供試体のひずみが増加する箇所として,一番初めに,水 分が供給されている上面に近い側面上側(図—4 のゲー ジ番号11)のひずみ量が増加する。その後,側面下側(図 —4 のゲージ番号12)のひずみ量が増大し,最後に水分 供給面から最も遠い下面(図—4 のゲージ番号4)のひず み量が増大することがわかった。

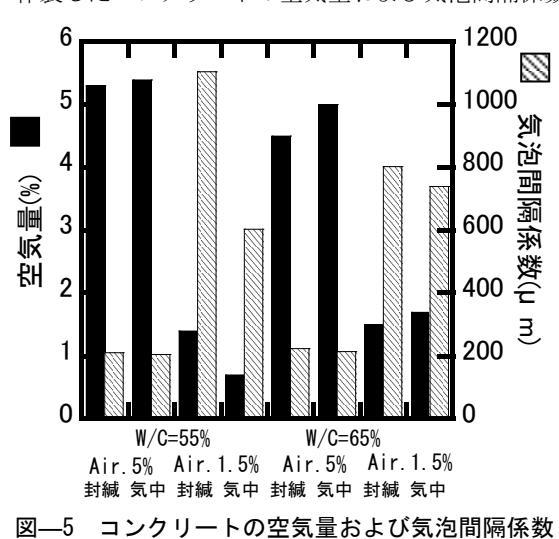
図—5 に示す。空気量はほぼ目標通りの値を示し,目標 空気量 5%で 4.5~5.4%,目標空気量 1.5%で 0.7~1.7%で あった。また気泡間隔係数は,空気量と反比例の傾向で あり,目標空気量 5%で 205~224µm,目標空気量 1.5% で 604~1106µm であり,目標空気量 5%の気泡間隔係数 は,前述の耐凍害性の目安である 250µm 以下を満足した。 また封緘養生と気中養生とでは,空気量および気泡間隔 係数に大きな差は確認されなかった。

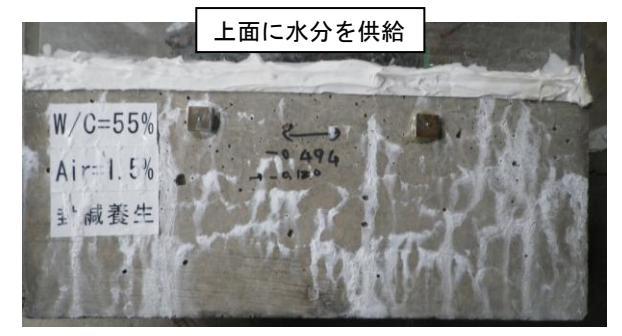
(1) 空気量 1.5% 側面 (W/C=55%, 封緘養生)

空気量 1.5%では、水セメント比や養生方法に関わらず、 側面に水平ひび割れおよびエフロが確認され、一部の供 試体には隅角部の欠損も確認された。また、下面にも鉄 筋方向のひび割れおよびエフロが確認された。上面には スケーリングによる表層部の層状はく離が確認されたが、 その程度は顕著ではなく、上面の一部から半分程度の面 積において、ごく表層がはく離した程度であった。

300 サイクル終了後の供試体の外観を図—6 に示す。水 セメント比や養生条件の違いによらず,空気量 1.5%の供 試体と,空気量 5%の供試体では,外観に顕著な違いが 確認された。

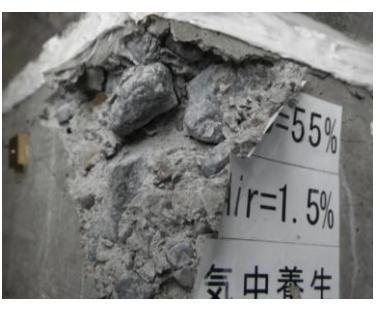
(2) 空気量 1.5%隅角部(W/C=55%, 気中養生)

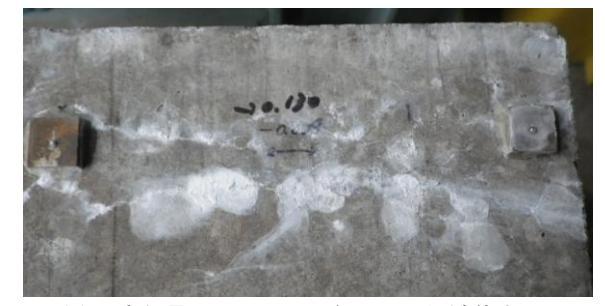
(3) 空気量 1.5%下面(W/C=55%, 封緘養生)

これらのことから、空気量が小さいコンクリートでは、 表層部にスケーリングが顕著に表れていない場合でも、 コンクリート内部に水平ひび割れが生じ、下面にも鉄筋 方向にひび割れが生じることがわかった。

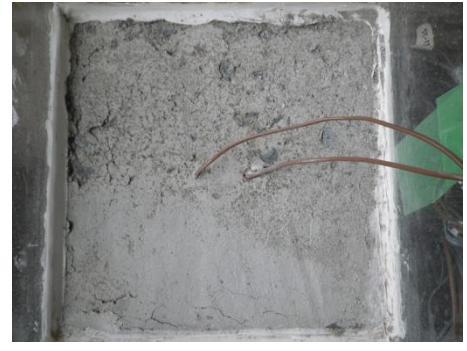
(4) 空気量 1.5%上面(W/C=55%, 気中養生)

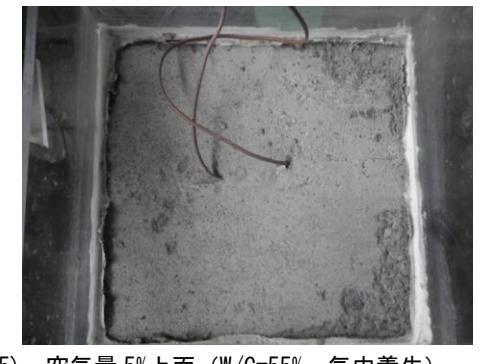
(5) 空気量 5%上面(W/C=55%, 気中養生)

一方,空気量 5%では、上面の一部にスケーリングに よる表層部の層状はく離が確認されたが、ひび割れは側 面、下面ともに確認されなかった。

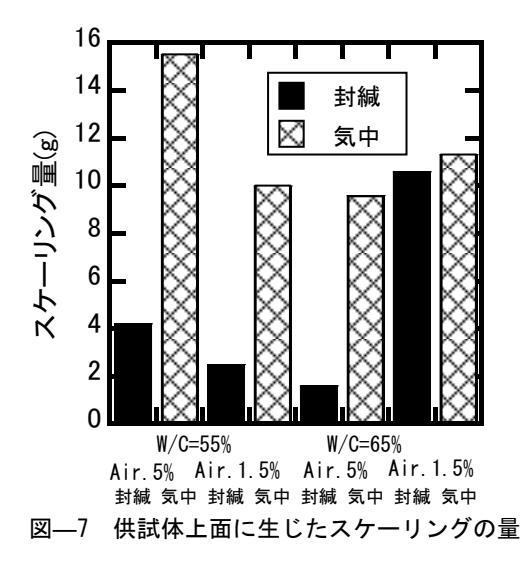
300 サイクル終了後に,供試体上面に生じたスケーリ ング量の比較を図—7 に示す。スケーリング量の測定は, 供試体上面に生じたスケーリング片をかき集め,その重 量により測定した。スケーリング量は,空気量や水セメ ント比にはよらず,気中養生の方が封緘養生より多い傾 向があることがわかった。このことから,スケーリング

の程度は、温度勾配により生じるひび割れとは相関がな く、表面の性状が関与していることがわかった。

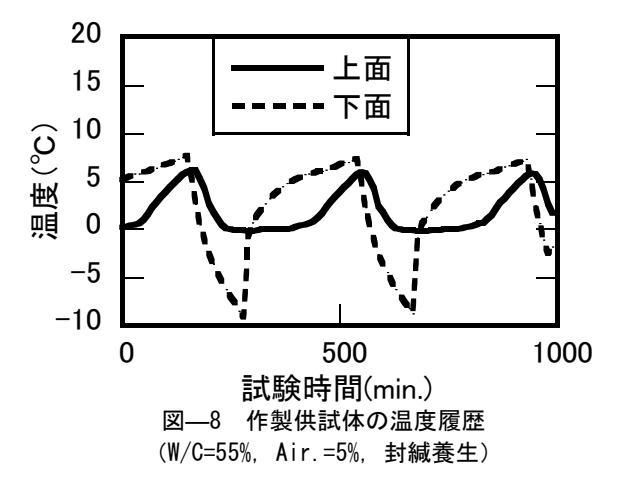
作製供試体の上面と下面の温度履歴を図—8 に示す。 試験条件が安定してからの供試体の温度は、上面が 0℃ ~7℃、下面が-9℃~7℃であり、特に凍結条件下において 上面と下面に 9℃程度の温度差が生じることがわかった。

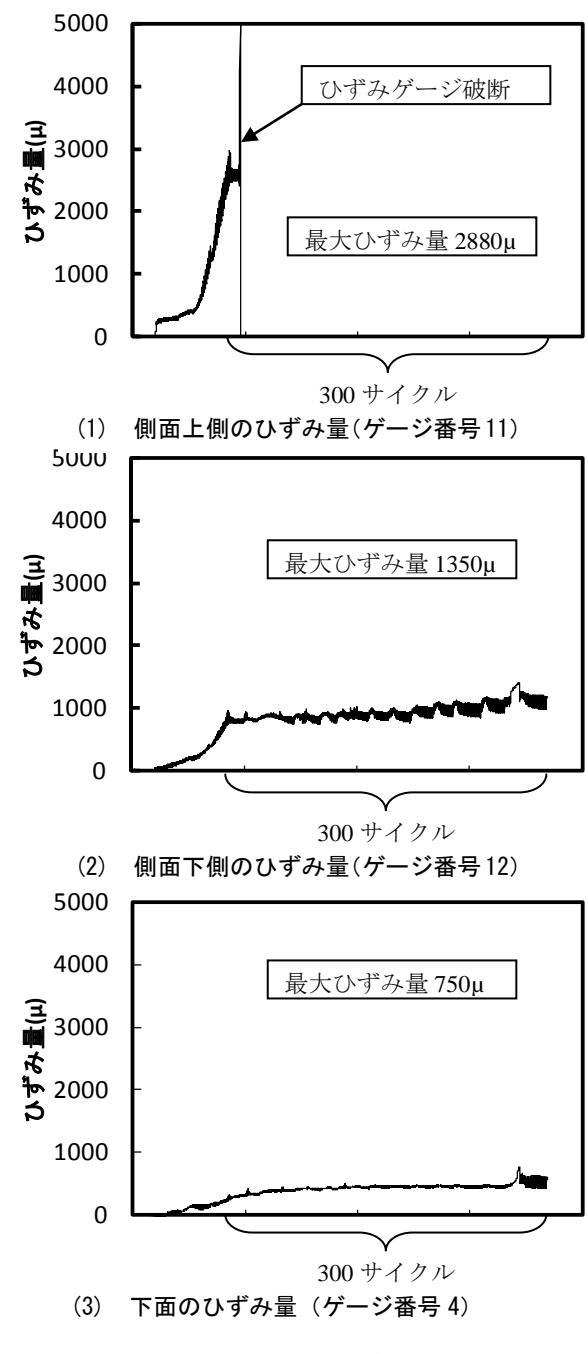
ひずみ量の最大値は、側面上側が最も大きく、次に側 面下側であり、下面が最も小さくなることがわかった。 さらに、ひずみ量の振幅が増大し始めた、すなわちひび 割れが生じ始めたと推定される時期についても、側面上 側、側面下側が比較的早期であるのに対して、下面は250 サイクルを超えたあたりで初めて振幅が増大しているこ とがわかった。

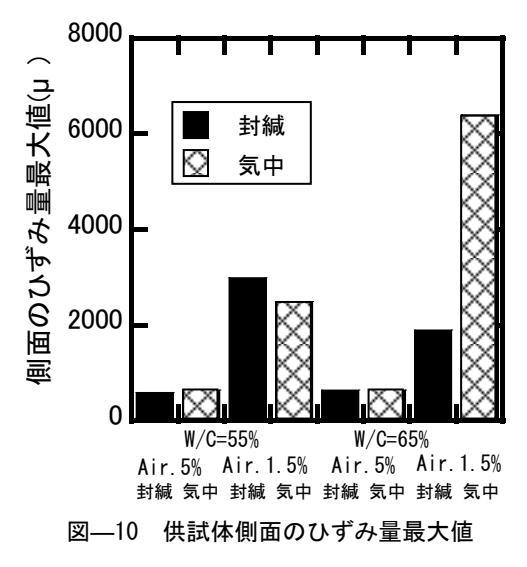
また、ひずみ量の供試体間での比較の例として、図— 10に供試体側面のひずみ量の最大値を示す。空気量 1.5% はいずれも空気量 5%に比べて大きなひずみ量を示して いる。また、ひずみ量の振幅についても空気量 5%の供 試体は 1.5%に比べて小さかった。
