論文 海洋暴露したコンクリート中亜鉛めっき鉄筋の腐食について

要旨:過酷な塩害環境では、コンクリート中における亜鉛めっき鉄筋は、塩化物イオンがコンクリート中に 浸透し、亜鉛めっき被膜が溶解して徐々に消耗する可能性が危惧されている。そこで、塩害環境下における 亜鉛めっき鉄筋の耐久性を再確認するために、海洋環境下にて暴露試験を行った。その結果、亜鉛めっき鉄 筋は、コンクリートのひび割れの影響を受けること、亜鉛と鉄を接触させることで異種金属接触腐食により 亜鉛の腐食が促進されることが確認された。更に、亜鉛めっき鉄筋を曲げて加工すると、亜鉛めっき被膜の 剥離はするが、亜鉛めっき残存膜厚の減少には影響する可能性が低いことが確認された。 キーワード:亜鉛めっき鉄筋、塩害環境、暴露試験、亜鉛めっき残存膜厚、異種金属接触腐食

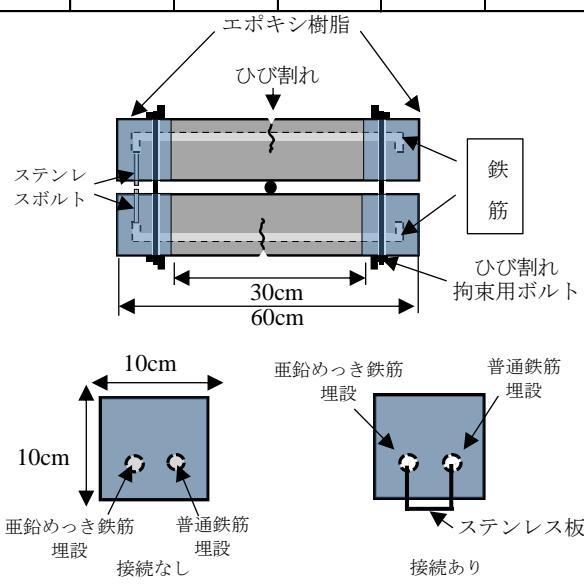
図-1供試体形状

図-1 に供試体形状を示す。供試体の形状は断面が 10cm×10cmで、長さが60cmの角柱である。かぶり3cm 位置に普通鉄筋または亜鉛めっき鉄筋を2本埋設させた。 どちらもD10の異形鉄筋であり、亜鉛めっき鉄筋の公称 膜厚は100µmのものを用いた。なお、亜鉛めっき鉄筋は 溶融亜鉛めっき鉄筋を用い、クロメート処理は行ってい ない。亜鉛めっき鉄筋を普通鉄筋を単独で暴露させ、外 部で2本の鉄筋を接続させない「接続なし」と、亜鉛め っき鉄筋と普通鉄筋を外部で接続させ、電気を流れやす くさせた「接続あり」の2種類の供試体で暴露試験を行 った。また、供試体の中央部に予め0.2mmのひび割れを 導入し、ひび割れが閉塞しないように両端をボルトによ り拘束させた。なお、ひび割れ幅の調整はパイゲージを 用いた。また、供試体の両端は端部の影響を受けないよ うにエポキシ樹脂で被膜している。

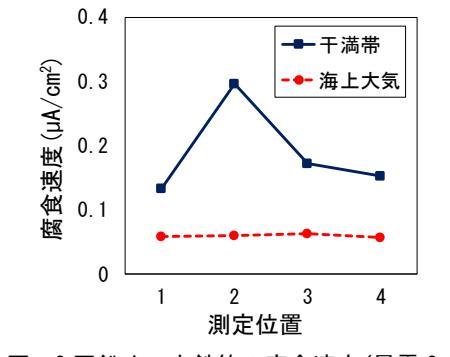
図-8 亜鉛めっき鉄筋の腐食速度(暴露2年時)

図-8,図-9に暴露2年時の干満帯と海上大気の亜鉛 めっき鉄筋と普通鉄筋の腐食速度の結果を示す。普通鉄 筋の腐食速度は干満帯および海上大気の腐食速度に大き な差異がなく,およそ0.3µA/cm²程度の腐食が確認され た。一方,亜鉛めっき鉄筋の腐食速度は環境により大きく 異なり,海上大気に暴露されたものは非常に小さな腐食 速度となった。なお,干満帯の腐食速度についても,普 通鉄筋よりは小さな値であることを確認した。

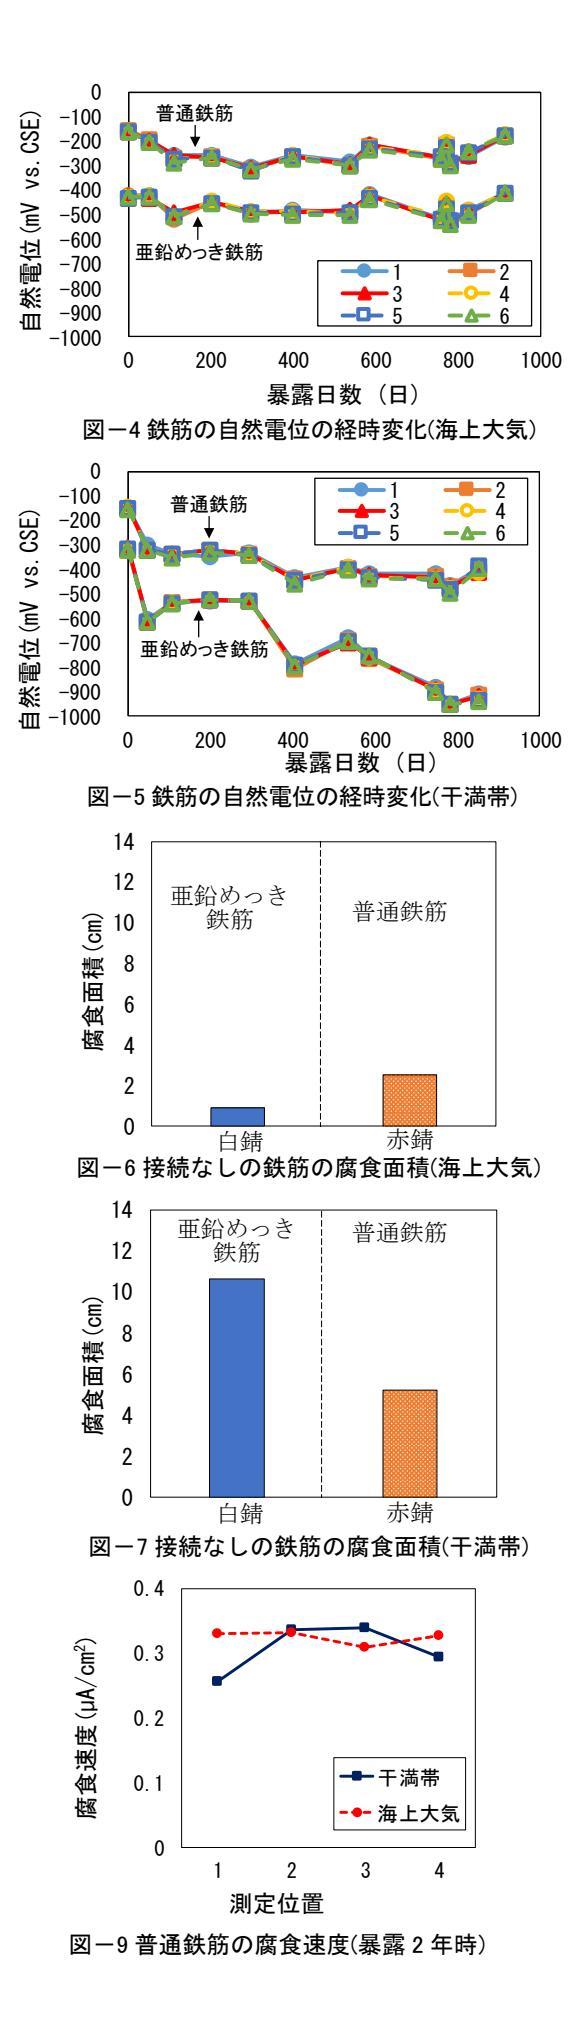
図-6,図-7に暴露2年時の干満帯と海上大気の接続 なしの場合の亜鉛めっき鉄筋と普通鉄筋の腐食面積の結 果を示す。暴露2年経過後に供試体を引き揚げ,供試体 から亜鉛めっき鉄筋と普通鉄筋を取り出し,それぞれの 腐食生成物の面積を確認した。図-6,図-7より,どの

環境においても, 亜鉛めっき鉄筋に白錆, 普通鉄筋に赤 錆の生成が確認された。また,海上大気に比べて, 干満 帯においては, 亜鉛めっき鉄筋に生成された白錆の腐食 面積率は約12倍, 普通鉄筋に生成された赤錆の腐食面 積率は約2倍大きくなった。これら腐食の発生および進 行が電位挙動に影響を及ぼしたものと推察され, 干満帯 に暴露した亜鉛めっき鉄筋の自然電位が急激に卑化し, それに伴って白錆の腐食面積も大きくなっていることか ら, 今回の結果は亜鉛めっき鉄筋の電位による腐食判定 の閾値等にも活用できる可能性が高い。ただし, 白錆の 進行によるものであるため注意が必要であり, 今後の課 題とする。

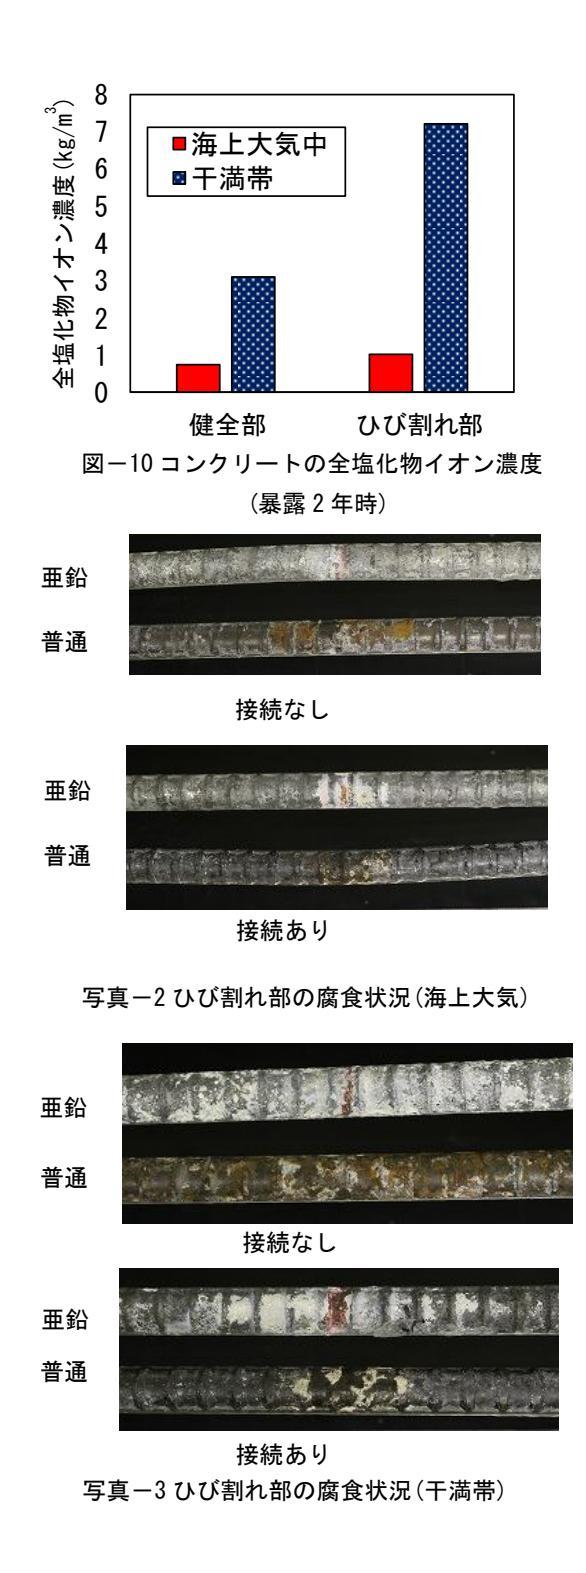
ひび割れ部の鉄筋の腐食状況の写真を接続のある場合 とない場合について、海上大気に暴露した結果を写真-2に、干満帯に暴露した結果を写真-3に示す。なお、亜 鉛めっき鉄筋の中心に見える赤い線は、中心位置を示す 印となっている。海上大気においては、接続の有無にか かわらず、亜鉛めっき鉄筋には白錆の発生が、普通鉄筋 には赤錆の発生が確認された。また、その腐食の程度も 接続の有無にかかわらず同程度であった。一方、干満帯 においては、接続なしの場合は、海上大気に比べ亜鉛め っき鉄筋には白錆が, 普通鉄筋には赤錆が広範囲で発生 していることが確認できた。しかし、接続ありの場合に は、亜鉛めっき鉄筋に白錆および赤錆が、普通鉄筋には 赤錆が発生していることが確認された。この亜鉛めっき 鉄筋の赤錆について、亜鉛めっき被膜を除去したあとの 鉄筋の状態を確認したところ、孔食による微細な侵食跡 が確認された。したがって、合金層を含む亜鉛めっき層

全体が消失し、鋼材自体が腐食したものであった。

しかし,接続ありの普通鉄筋に発生した赤錆の腐食面 積は,接続なしの普通鉄筋に発生した赤錆の腐食面積よ り明らかに小さいことが確認できた。これは,イオン化 傾向の異なる亜鉛めっき鉄筋と普通鉄筋が接続されるこ とで,亜鉛めっき鉄筋がアノード,普通鉄筋がカソード となる異種金属接触腐食が発生し,亜鉛の腐食が大きく なり,一方で普通鉄筋が防食されたためであると考えら れる。

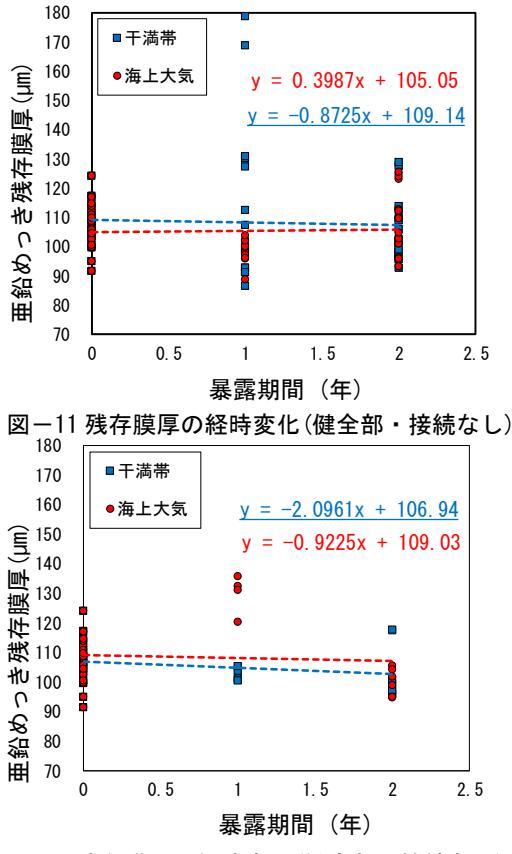
図-13残存膜厚の経時変化(健全部・接続あり)

図-11, 図-12, 図-13, 図-14 に亜鉛めっき鉄筋の 亜鉛めっき残存膜厚の暴露2年時までの経時変化を示す。 図-11 は健全部で接続なしの場合の亜鉛めっき残存膜 厚の経時変化,図-12はひび割れ部で接続なしの場合の 亜鉛めっき残存膜厚の経時変化,図-13は健全部で接続 ありの場合の亜鉛めっき残存膜厚の経時変化,図-14は ひび割れ部で接続ありの場合の亜鉛めっき残存膜厚の経 時変化である。ここで、暴露開始時の初期膜厚は、10cm に切断した亜鉛めっき膜厚 100µm の健全な亜鉛めっき 鉄筋を無作為に選定した 23 本のめっき膜厚を測定した もので、亜鉛めっき被膜の初期膜厚とした。なお、この 結果より、亜鉛めっき鉄筋の材料の特性により、膜厚は 非常にばらつきがあるものの、どの亜鉛めっき鉄筋にお いても初期亜鉛めっき膜厚が 100µm 以上であったこと を確認した。このことから、亜鉛めっき鉄筋は公称膜厚 以上の膜厚を確保していることが確認された。また、初 期の亜鉛めっき膜厚のばらつきによる影響を考慮するた めに、図-11~図-14の切片については、最小二乗近似法 によって算出したものを用いた.

図-11~14 より,いずれの暴露期間の結果においても, 非常にばらつきが大きく初期膜厚の影響が考えられるが, 全体的な傾向として残存膜厚が減少する傾向が確認され た。全体的な傾向を把握するため最小二乗近似により腐 食速度を推定した。干満帯の腐食速度を図-15 に,海上

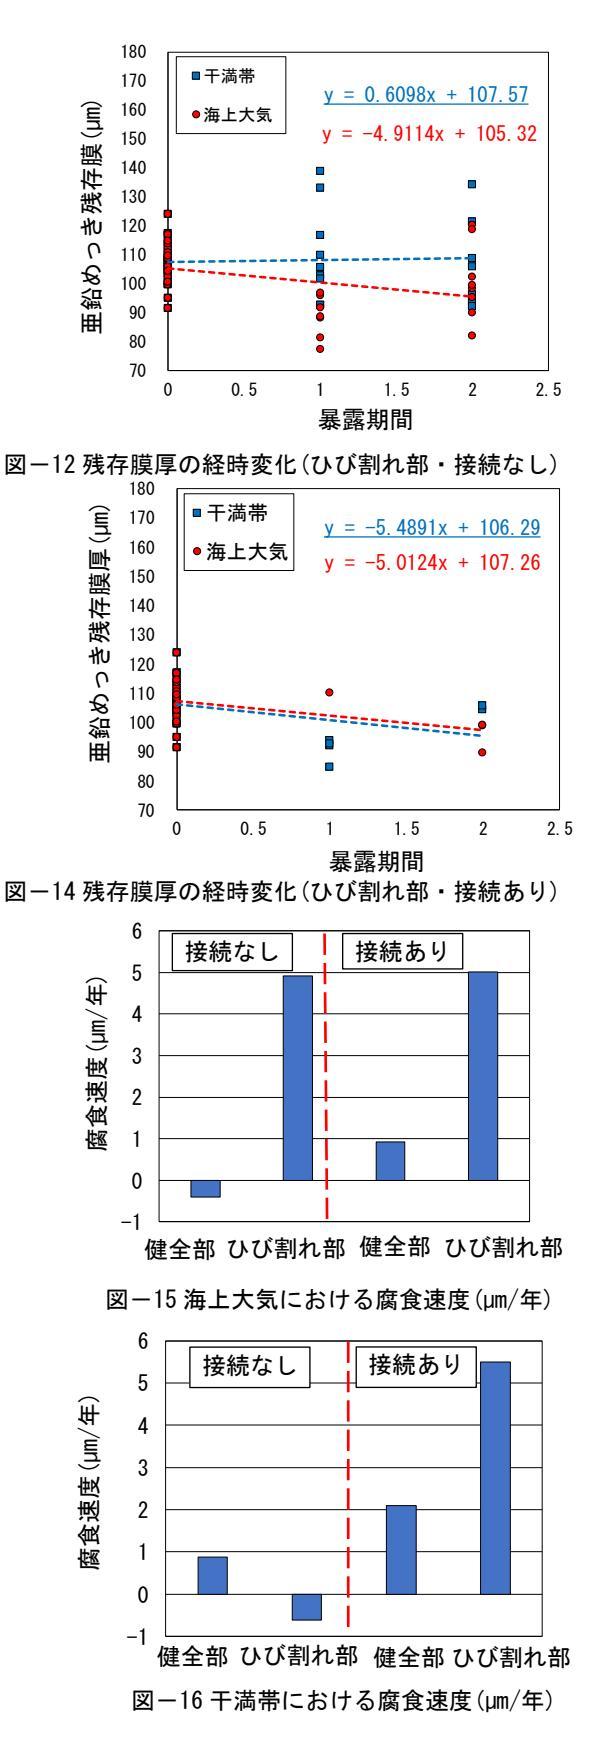
大気の腐食速度を図-16に示す。干満帯においては、健 全部やひび割れ部に関わらず、接続ありの場合は、接続 なしの場合に比べて、腐食速度が大きくなる傾向が確認 された。特にひび割れ部・接続ありの腐食速度が高く、 ひび割れ部に海水が浸入することにより異種金属接触腐

食がより進行したものと推察される。海上大気において は、接続の有無に関わらず、ひび割れ部の腐食速度が健 全部に比べて大きくなる傾向が確認された。海上大気に 暴露された供試体の鉄筋位置の塩化物イオン濃度は図-10に示すように、ひび割れの有無にかかわらず同程度の 少量の塩化物イオン量であると推察され、また、取り出 した鉄筋の腐食状態の確認および腐食面積率や電位およ び腐食速度の結果からも著しい腐食が生じているとは考 えにくい。今回の結果は、暴露2年までの結果であり、 海上大気の腐食傾向に関しては、より長期的な観察を行 い、より正確な腐食速度を得ていくことが必要であると 考えている。腐食速度が小さくなっている傾向を示すも のがあるが、暴露2年までの結果であり、今後の課題と する。

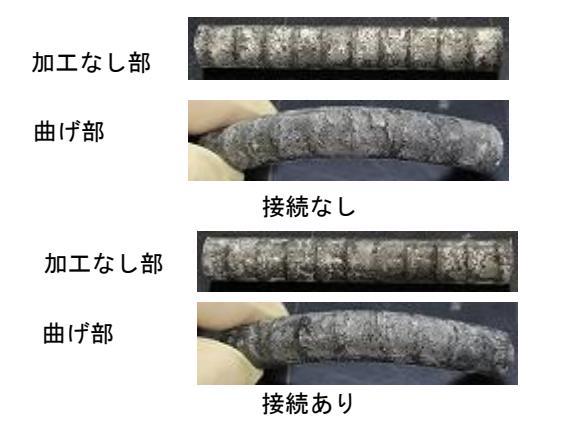
写真-4加工なし部と曲げ加工部の比較(海上大気)

亜鉛めっき鉄筋の暴露2年後の曲げ加工部および加工 なし部の外観写真について、海上大気の結果を写真-4 に、干満帯の結果を写真-5 に示す。環境の違いや、接 続の有無に関わらず,加工なし部は亜鉛めっき被膜が剥 離していないのに対し、曲げ加工部の引張側において、 亜鉛めっき被膜が大きく剥離していることが確認された。 これは、ベンダーで亜鉛めっき鉄筋を曲げる際に、亜鉛 めっき被膜が引っ張られることで亜鉛めっき被膜の割れ および剥離が生じたことによると考えられる。亜鉛めっ き鉄筋の加工なし部と曲げ加工部の亜鉛めっき残存膜厚 の結果を図-17 に示す。図-17 より、環境の違いや、 接続の有無に関わらず、加工なし部と曲げ加工部の亜鉛 めっき残存膜厚の差はほとんど見られなかった。このこ とから,曲げ加工部の亜鉛めっき被膜の剥離による亜鉛 めっき残存膜厚への影響は確認されなかった。そのため, 亜鉛めっき鉄筋を曲げて加工する際は、亜鉛めっきの剥 離に注意する必要があるが、亜鉛めっき被膜の膜厚が減 少する可能性は低いことが考えられる。
