論文 AR 技術を応用した外装タイルおよびコンクリートの内部欠陥の打音 検査システムの開発研究

三島 直生*1・住田 賢司*2・藤原 聖史*3・中山 研人*4

要旨:本研究では、剥離欠陥のある外装タイルの検査において、擦過音を時間周波数分析により可視化する ことで検査業務を効率化する手法の検討を進めてきた。しかし、時間周波数分析結果の画像と実構造物の間 の詳細な位置関係を特定する方法に関しては知見が無く、実用化に向けて解決すべき問題の1つとして残さ れていた。この問題に対して本報では、新たに AR (Augmented Reality・拡張現実)技術を導入することで、 時間周波数分析画像を効率的に実構造物と関連付けて表示させることが可能となり、欠陥を有する外装タイ ルおよびコンクリート試験体を用いた実験の結果からは、欠陥検出に対する本技術の有効性が示された。 キーワード:AR、拡張現実、打音検査、時間周波数分析、外装タイル、コンクリート、内部欠陥

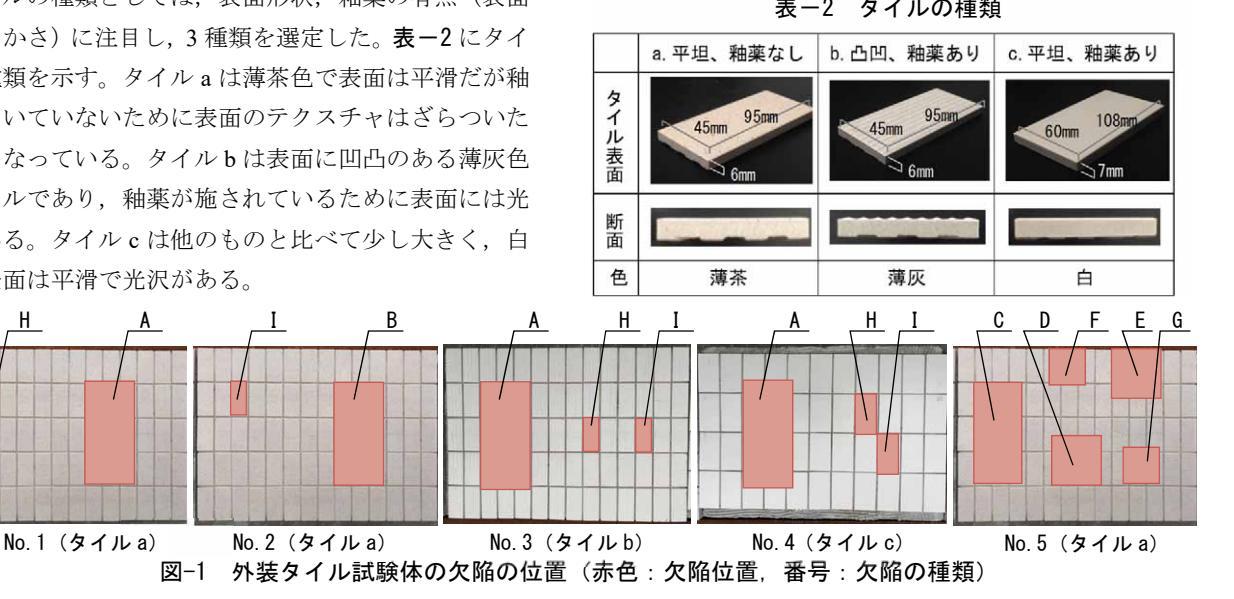
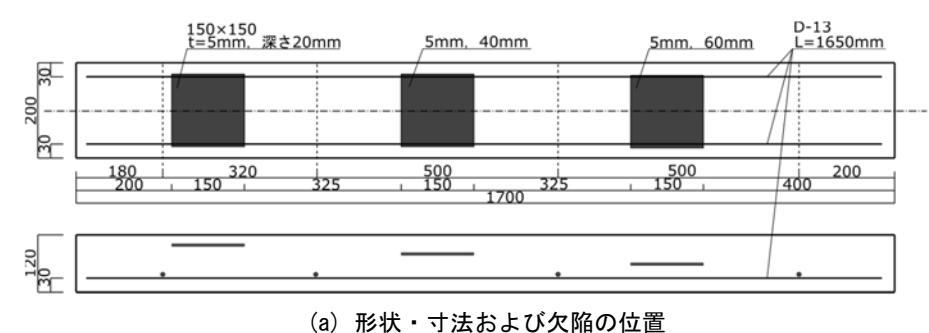
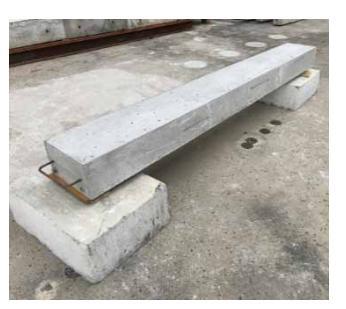
外装タイル試験体は, 既報 2-3)で用いたものと同じ形式 のものを用いた。欠陥の種類を表-1 に、試験体および 欠陥の位置を図-1に示す。

躯体コンクリートには、700×490×180(厚)mmの鉄 筋コンクリート壁体を使用した。欠陥に発泡スチロール およびビニルシートを使用した水準では、躯体コンクリ ートに所定の大きさの欠陥を張り付け、その上から 10mm 厚の下地モルタルを施工した後に、タイルを市販 の張付けモルタルで接着し、硬化した後に目地を施工し た。空洞の場合には、所定の欠陥サイズのくぼみを持つ 10mm 厚の硬化モルタル板を作製し、これを躯体コンク リートにセメントペーストで接着した。その後、表面に タイルおよび目地を施工した。ここで、外気との接続有 の水準は、空洞欠陥の側面が外気と接続している状態を 指す。また、タイルと張付けモルタルの間の剥離として、 タイル裏面のみに剥離剤を塗布して施工したもの、およ びタイルの裏面および目地境界に剥離剤を塗布して施工 したものの2種類を用いた。

作製したコンクリート試験体の概要を図-2 に、コン クリートの調合表を表-3 に示す。コンクリート試験体 は、200×120×1700(mm)の単筋梁とし、200×1700(mm) の面を表面として,表面からの深さ 20,40,60(mm)の位置 に欠陥として 150×150×5(mm)の発泡ポリスチレン板を 埋め込んだ。試験体の作製手順は,配筋された型枠内に, 図-2(a)下段の面を打込み面としてコンクリートを打ち 込んだ後に,所定の位置に発泡ポリスチレン板を挿入し てそのままコンクリートを硬化させた。配筋は梁の下端 筋のみとし、欠陥を埋め込んだ側(上端側)は無筋とし た。コンクリート試験体の作製は2016年11月(本報の 試験時の材齢:2か月)であり、材齢7日で脱型し、材

写真-6(c)および写真-7に、本アプリで検出された 欠陥位置(緑色の円錐型のマーカ)を示す。また、同写 真中には、図-1に示した試験体作製時の欠陥の設置位 置も赤色の領域で示す。これらの結果からは、試験体 No.1,2,3のタイル剥離(欠陥記号:H,I)が検出されてい ないが,これは試験体作製後のセメントの水和の進行等 により付着または空隙の充填状況が改善され,検出され なかった可能性が考えられる。また,試験体 No.2 のビニ ルシートの欠陥(欠陥記号:B)は,既報²⁾においては検 出されていなかったが,本実験では部分的に欠陥が検出 されている。これは,試験体作製後の経年劣化により下 地モルタルの浮きが発生した可能性が考えられる。他の 欠陥については,概ね良好な検出精度が得られていると 言えるが,全体的に欠陥位置が写真の右側にずれる傾向 がある。これは,前述した高速フーリエ変換時のタイム ラグに起因するものと考えられ,今後の対策が課題とな る。

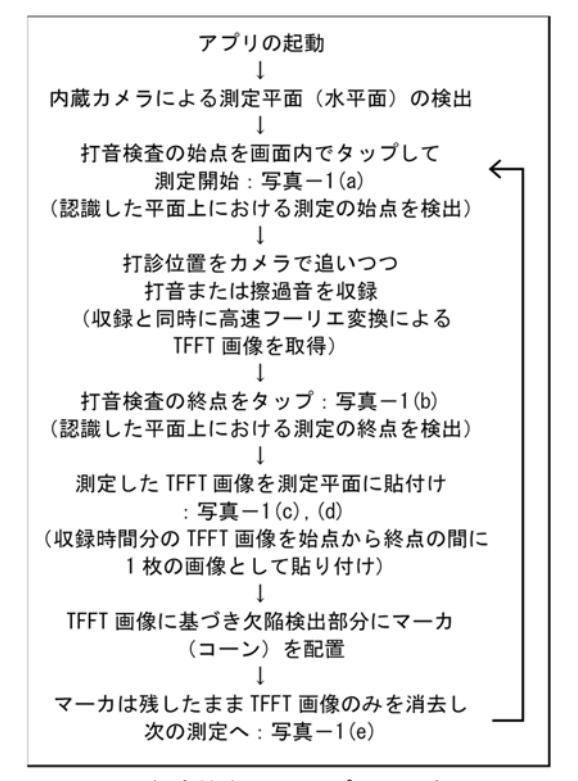
図-3 打音検査用 AR アプリの測定手順

図-3 および写真-1 に、本研究で開発した打音検査 用 AR アプリによる測定手順を示す。iPhone の AR 機能 により、測定した TFFT 画像を測定した位置に仮想的に 貼り付けて表示することができる。また、TFFT 画像は始 点と終点を結ぶ直線上の結果であり、少しずれた位置も 測定する場合には幅のある TFFT 画像が重なってしまう ため、本アプリでは1回の測定毎に TFFT 画像から欠陥 を判定し、欠陥位置にマーカ(コーン)を表示させ、TFFT 画像を消去した後に次の測定を繰り返す仕様とした。

TFFT 画像は,縦軸を周波数(0~12kHz),横軸を時間 (0~計測終了)とし,時間軸の幅を調整して計測位置(始 点と終点の間)に一致させて表示したものであり,各座 標における音圧レベルは 0dB(黒色)~120dB(白色)の

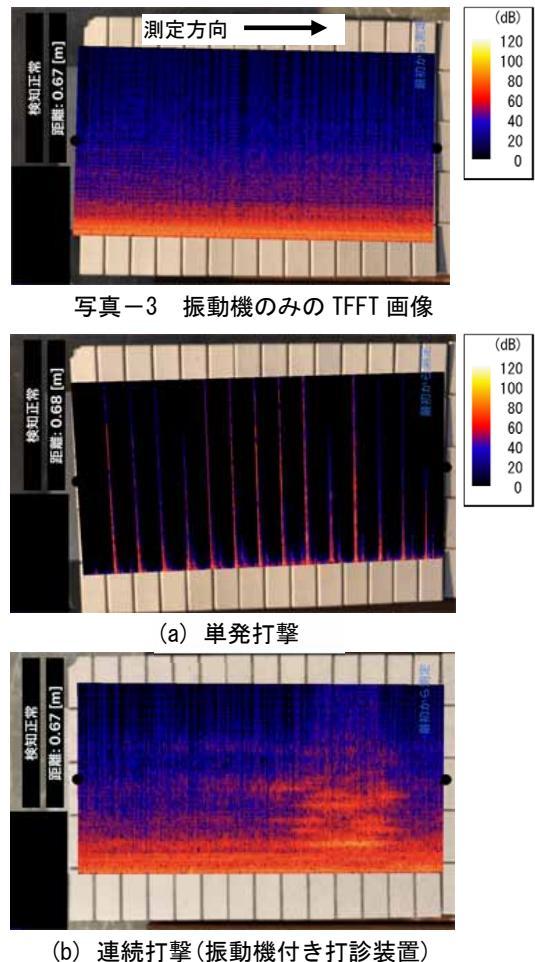
写真-5 打撃方法による TFFT 画像の比較

写真-5に、市販の打診棒を用いて No.1 試験体の下から3行目のタイルを1回/1 枚で打撃(単発打撃)した時の測定結果と、振動機付き打診装置で連続して打撃した時の測定結果の比較を示す。画像はいずれも試験体表面に AR 機能で貼られた TFFT 画像をスクリーンショットで撮影した結果で示す。

全体的な背景色の違いは、写真-3 に示した振動機の 音の有無による。単発/連続の何れも試験時に欠陥部の 音の違いは認識できたが,写真-5(a)の単発打撃のTFFT 画像では、欠陥部分の判別は非常に難しい。これは、単 発打撃では音の検出される時間が短く、打音が幅の狭い 線として表示されてしまうためである。また、打撃位置 の間のデータも得られないため, 連続打撃と比べると大 幅なデータの欠損が生じていることになる。写真-5(b) の連続打撃の結果からは、振動機の音の下でも欠陥位置 に高周波数領域に至る音圧レベルの高い領域が視認でき, 前後の健全部との違いも明らかである。本報では、この 健全部と異なるパターンが検出された領域を欠陥の存在 範囲と判断し、その領域にマーカを配置した。また、AR により実試験体の位置に対応させて貼り付けられた TFFT 画像であるため、実際の欠陥位置の特定も非常に 容易となる。ただし、測定位置は TFFT 画像の両脇に黒 丸で示された計測の始点と終点を結んだ直線上であり, 本測定結果が面測定ではなく線測定の結果であることに

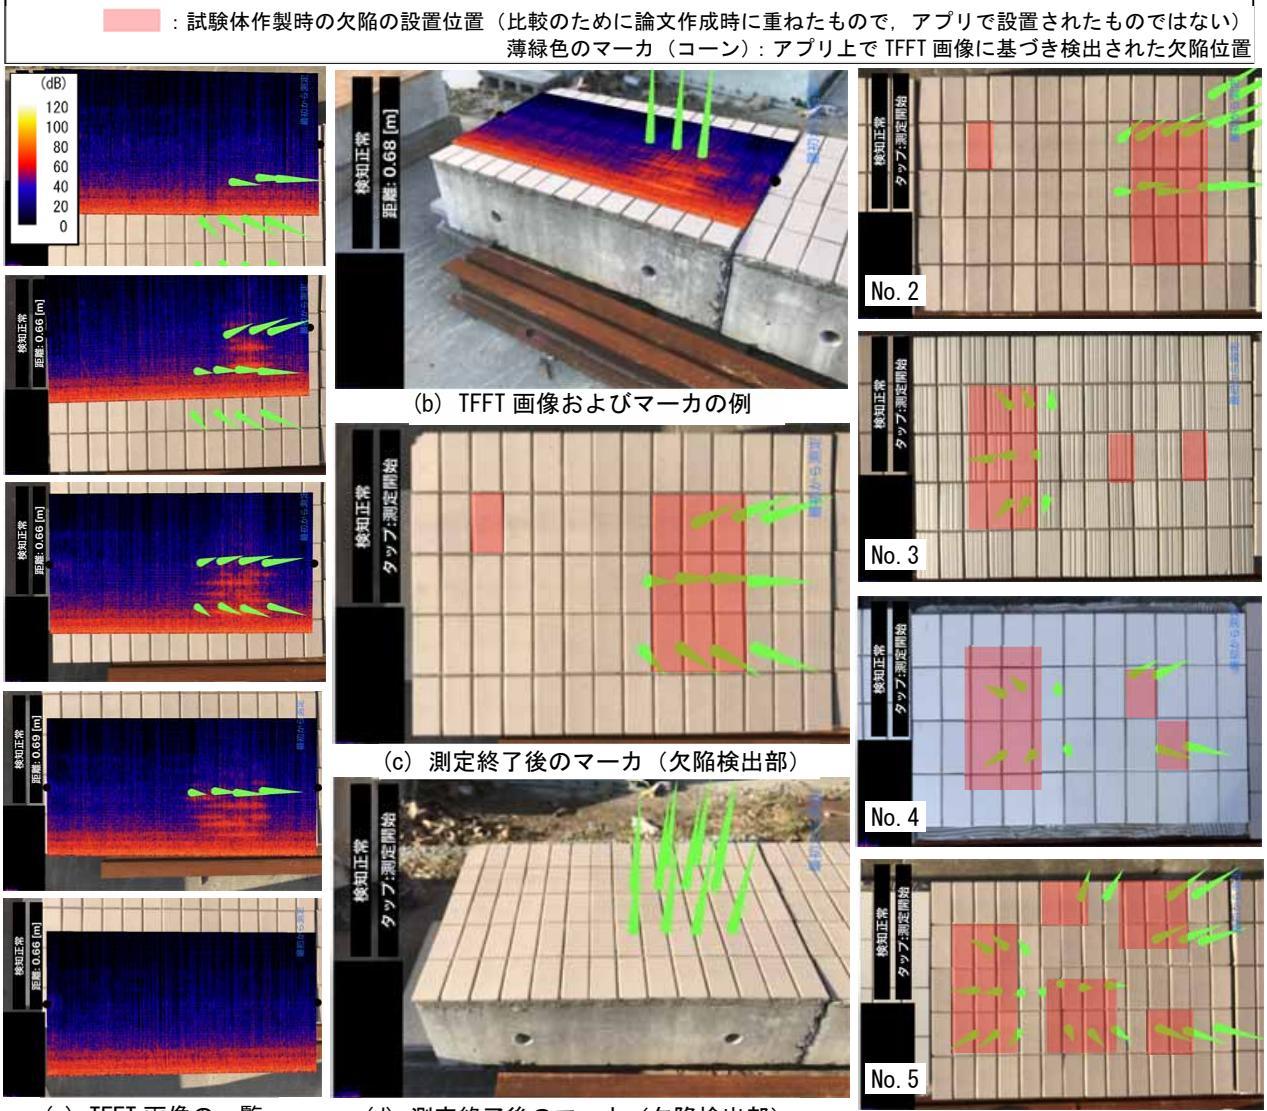
(a) TFFT 画像の一覧
(d) 測定終了後のマーカ(欠陥検出部)
写真-6 試験体 No.1の測定結果の例

写真-6に,試験体 No.1 の測定結果の例を示す。**写真** -6(a)にはタイルの各行で測定された TFFT 画像を示す。 測定順は同図の下段から上段の順であり,TFFT 画像の 測定後に欠陥と判断された位置にマーカを配置した後に 写真を撮影している。その後,マーカを残したまま次の 測定を行っているため,それ以前の測定結果のマーカは 表示されたままになっている。

本開発アプリ上で表示される TFFT 画像およびマーカ は、AR により実画像(試験体)に固定されているため、 写真-6(b),(d)に示すように、カメラの角度や位置を変 えることで自由な角度から視認することができる。

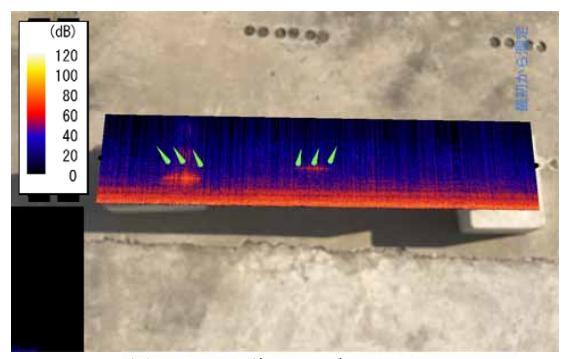
(a) TFFT 画像およびマーカ

写真-8 に、コンクリート試験体の測定結果の例を示 す。欠陥の深さが 20mm および 40mm では TFFT 画像に よる欠陥の検出が可能であるが、深さ 60mm では欠陥は 検出されなかった。また、TFFT 画像に基づき設置したマ ーカの位置との比較からは、先述の外装タイル試験体と 同様に、マーカの位置が写真の右方向にずれる傾向が見 られた。
