論文 圧縮強度が 50N/mm² 級の PCM と炭素繊維格子板を用いたせん断補強効 果について

要旨: 炭素繊維格子板の端部を炭素繊維束で固定し, 圧縮強度が 50 N/mm²程度の PCM を乾式吹付け工法また は左官工法により, 既設コンクリートと一体化させる方法でせん断補強された RC 部材に関して, せん断補強 効果について検討した。その結果, 乾式吹付け工法を用いた場合には, せん断補強用 CFG 板の性能が確実に 発揮できていることが確認された。一方, 左官工法を用いた場合には, 既設コンクリートと PCM との界面剥 離が生じ, せん断補強用の CFG 板の性能が十分には発揮されなかった。

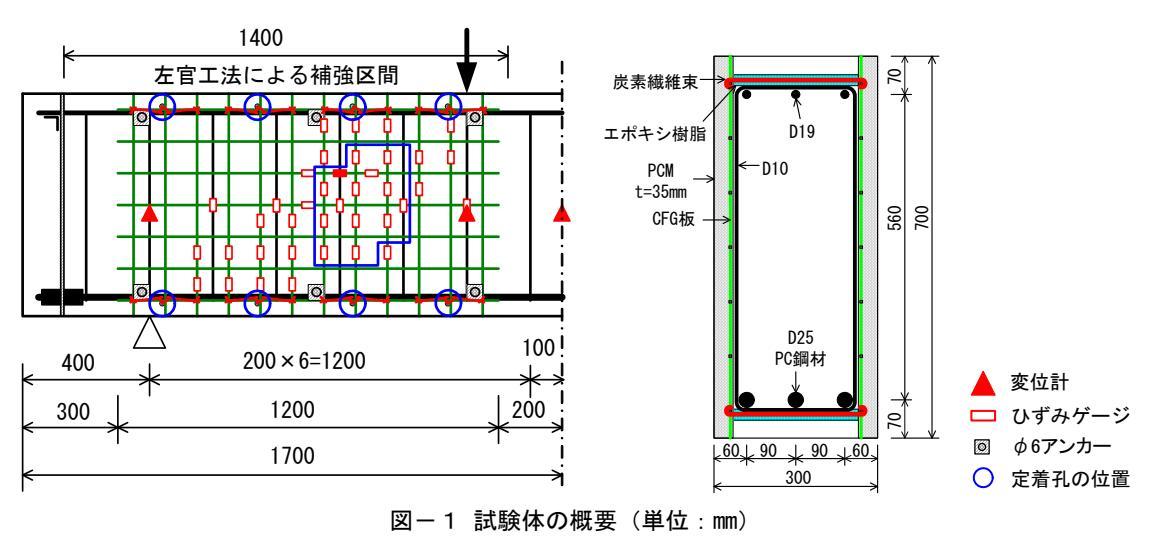
試験体一覧と各試験体に用いたコンクリートおよび PCMの力学的特性を表-1に,試験体の概要を図-1に 示す。また,CFGの力学的特性を表-2に示す。引張鉄 筋にはD25(PCB種1号),圧縮鉄筋にはD19(SD345)を使 用した。試験体の左側せん断スパンのみを評価対象区間 とし,CFG板によるせん断補強は左側せん断スパンのみ とした。補強区間における既設の帯鉄筋には D10(SD295A)を200 mm間隔で配置した。右側せん断ス パンにはD13(SD345)を100 mm間隔で配置し,左側せん 断スパンに先んじてせん断破壊しないように補強した。

試験体 C8C5 においては左官工法により補強用 CFG 板 と既設部材を一体化した。PCM の施工に先んじて WJ に よる既設コンクリート面の目粗しを行い, PCM の接着性 を向上させるためのプライマーを塗布した。PCM の左官 施工は 2 層施工(1 層目: CFG が隠れる程度, 2 層目: 残り厚を施工)とし, 2 層目の施工の前にはプライマー を塗布した。写真-2に, 左官工法による PCM の施工の 様子を示す。左官工法による施工は, 左側スパンの 1,400 mm の範囲とした(図-1参照)。

図-5は、せん断スパン中央の(図-1中における□ 内の範囲) CFG 板縦筋のひずみの推移を試験体ごとに、 前面の CFG 板に関して示したものである。各ひずみゲー ジの位置に関しては、図-4を参照されたい。

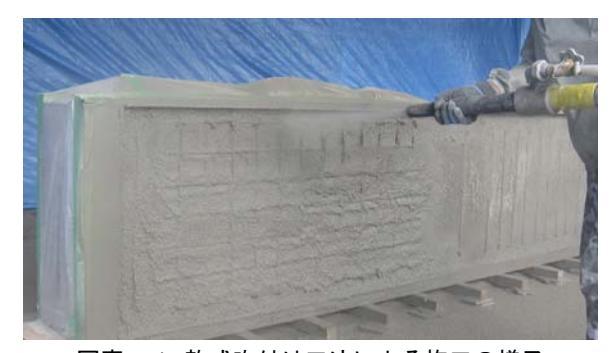
写真-1 乾式吹付け工法による施工の様子 (両端部を除く側面全体を施工)

の下限値に近い 50 N/mm²程度の PCM の施工に関しては, 予備実験を行い, 吹付け性能と圧縮強度との関係を確認 したのち, 試験体 C8C4 への吹付け施工とした。PCM の 吹付けに先行して, ウォータージェット(以下, WJ)に より既設コンクリート面の目粗しをした。写真-1に, 乾式吹付け工法による PCM の吹付けの様子を示す。

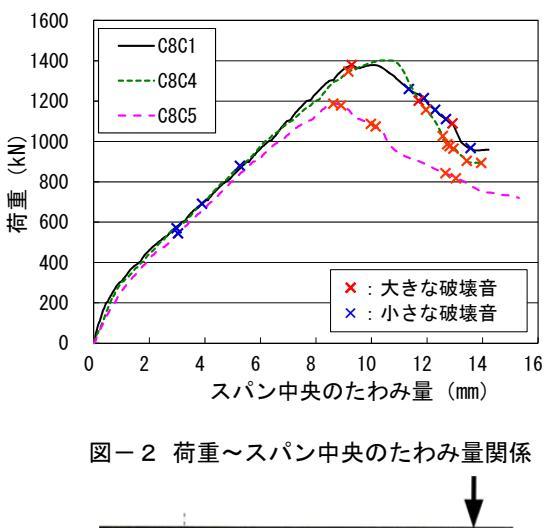
実験により得られた試験体の荷重~スパン中央のたわ み量関係を図-2に示す。図中には、実験中に大きな破 壊音が確認された時点を赤の×で、小さな破壊音が確認 された時点を青の×で示す。

PCM を乾式吹付け工法により施工した試験体 C8C4 に おいては、荷重が 400 kN から 600 kN にかけて、曲げひ び割れの一部がせん断ひび割れへと発展した。その後、 荷重が約 900 kN にかけてせん断ひび割れが進展した。荷 重が1,000 kNから1,300 kNにかけてひび割れがさらに進 展するとともに、せん断ひび割れの幅も拡大していった。 荷重が1,300 kNを超えると、せん断ひび割れの幅がさら に拡大し、左載荷点近傍のコンクリートに破壊が確認さ れるようになった。

左官工法により PCM を施工した試験体 C8C5 において は、載荷試験時において乾燥に伴う収縮が原因と思われ るひび割れが既に発生していた。その状況を図-3 に示 す。ひび割れの幅は、ほとんどが 0.2~0.3mm 程度であり、 一部 0.5 mm 程度に達するものが認められた。ひび割れは 発生しているものの、打音では PCM と既設コンクリート との剥離を思わせる変化は確認されなかった。載荷試験 では、荷重が 400 kN を過ぎたあたりからせん断ひび割れ がみられるようになった。その後、荷重が約 900 kN にか けてせん断ひび割れが進展した。この段階までは、他の

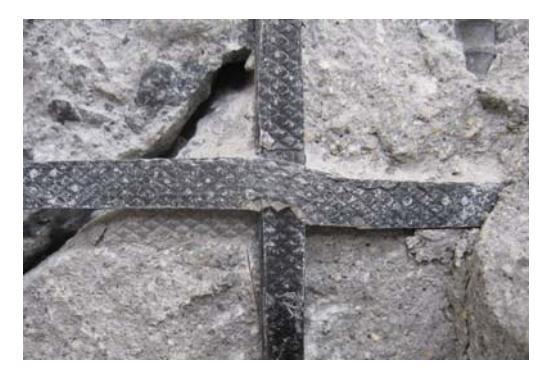
写真-3 CFG 板横筋のせん断変形(C8C4 前面)

主破壊面となったせん断ひび割れと交差する CFG 板の横筋(部材軸方向の筋)が,せん断変形に伴う上下方向のずれ(面内変形)により大きくせん断変形した部分

(写真-3)や、はりのせん断変形に伴う上下方向のず れ(面内変形)により、格点中における CFG 板縦筋と CFG 板横筋の一体性が損なわれる等の理由による、CFG 板縦筋の格点からの抜出しが確認できた(写真-4)。こ れにより、さらにせん断変形が大きくなり、荷重が低下 したものと思われる。これらの損傷は、実験中に確認さ れた破壊音と思われる音がした時点のことを考えると、 最大荷重点の直前あるいは最大荷重点を過ぎて変形が相

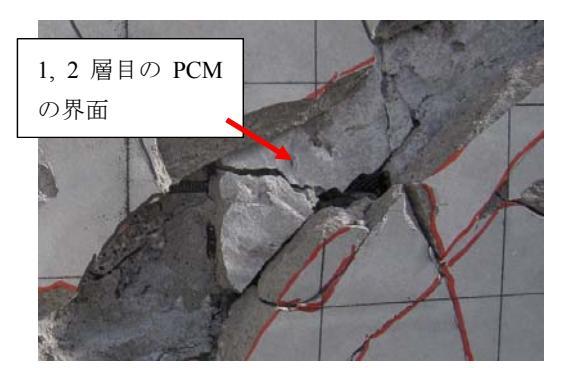
写真-5 PCMの1層目と2層目の剥離(C8C5前面)

当に大きくなった時点で発生したものと推察される。左 官工法で施工した試験体 C8C5 においては、変形が大き くなるに伴い,既設コンクリートと PCM との剥離あるい は PCM の 1,2 層目間の剥離が,打音により確認されるよ うになった。写真-5,6には、実験終了後に確認した PCM の 1,2 層目間の剥離の様子を示す。

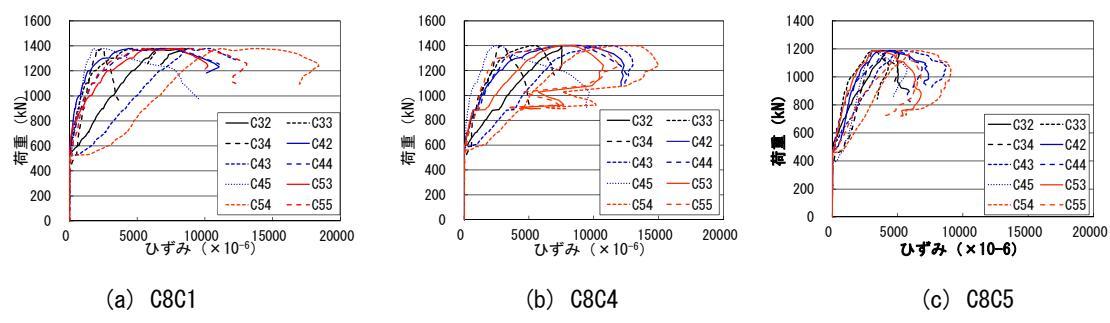
図-5 CFG 板縦筋のひずみ(前面)

いずれの試験体においても、せん断ひび割れの発生が 確認された荷重 400 kN あたりから、せん断ひび割れ発生 位置に近い CFG 板縦筋のひずみが増大し始めた。

試験体 C8C1, C8C4 においては,最大荷重時の CFG 板 縦筋のひずみの最大値は約 11,000×10⁻⁶であった。この 値は CFG 板縦筋の終局ひずみ 11,000×10⁻⁶ (1,690/102,000×2/3, 2/3: CFG の終局時における材料 強度の安全率⁴⁾)に相当する値である。また,測定され た最大ひずみの値は試験体 C8C1 で約 19,200×10⁻⁶(後 面で観測),試験体 C8C4 で約 16,500×10⁻⁶(後面で観 測)であった。この値は CFG の破断ひずみ 16,500×10 ⁻⁶(1,690/102,000)と同等以上の値であり,試験体 C8C1, C8C4 においては,定着が確実に機能しており,せん断補

一方, 試験体 C8C5 においては, 最大荷重時の CFG 板 縦筋のひずみは 3,000~6,000×10⁻⁶であり, CFG 板の 性能が十分に発揮できていない。その理由としては, PCM と既設コンクリートとの付着あるいは PCM の1層目と2 層目の付着特性が劣ることにより, ひび割れを挟む CFG 板の格点間のみの CFG 板縦筋の伸びが, 格点を越えたよ り広い範囲の伸びとして現れるため, 結果として CFG 板 縦筋のひずみが小さくなったものと考えられる。このこ とは, 後述の CFG 板の 1 格点隔てた CFG 板縦筋のひず み負担の割合が, 他の試験体に比べて大きいことからも わかる。

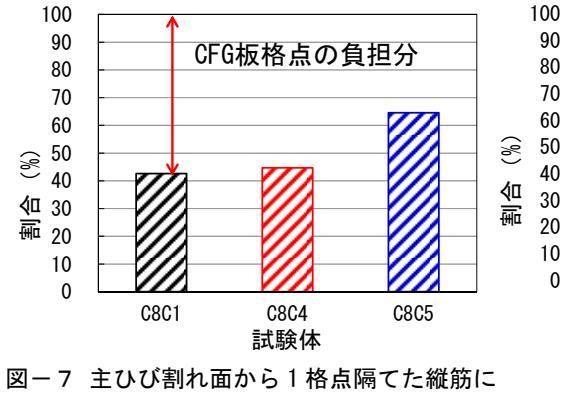
図-8 CFG 板縦筋の最大ひずみの終局ひずみに対する 割合(最大荷重時)

図-8は、最大荷重時の CFG 板縦筋ひずみの最大値の、 終局ひずみに対する比率を、CFG 板の縦筋ごとに比較し たものである。なお、全体的な定着の有効性を検討する ため、最大荷重時のひずみの最大値は、試験体前後面の CFG 板に貼付した2枚のひずみゲージの測定値の平均値 を用いた。CFG 板縦筋ごとに最大値を示したひずみゲー ジの位置を図-4中に〇印で示す。

試験体 C8C5 においては, 試験体 C8C1, C8C4 と比較して, 全体的に比率が小さく, CFG 板縦筋がせん断補強筋として十分に機能していないことが推察される。

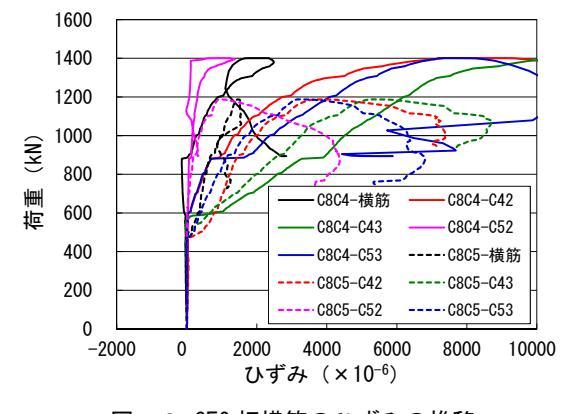
図-9 CFG 板横筋のひずみの推移

試験体 C8C4, C8C5 における主破壊面に近い CFG 板横 筋のひずみと,その横筋と1格点を介して接続する縦筋 のひずみの推移を図-9に示す。対象の CFG 板横筋のひ ずみゲージの位置を図-1,4中に■で示す。

試験体 C8C4 においては、せん断ひび割れの発生と進 展に伴い縦筋のひずみが増大しているが、横筋のひずみ は約 900 kN 時まで増加していない。このことより、格点 の機械的な抵抗が十分に機能していることがわかる。な お、荷重が約 900 kN 以降の横筋のひずみの増加は、横筋 の位置をひび割れが横切ったことによるものである。試 験体 C8C5 においては、せん断ひび割れの発生により縦 筋のひずみが増大するのと同時に横筋のひずみも増大し ている。横筋の位置をひび割れが横切ったことに起因す ることも考えられるが、格点の機械的な抵抗が十分に機 能していないことを伺わせるものであった。
