論文 DEF を模擬したセメントペーストの膨張時に生じる骨材周辺の劣化 進展の可視化

要旨: DEF 発生時の内部性状の経時変化を明らかにするため, 膨張材を使用して DEF に近い状況を引き起こ し, X線 CT により試験体内部を連続撮影し, DIC を用いて劣化の進展を可視化した。結果として, 1) 膨張 材を多量添加した試験体では DEF の特徴である骨材周辺のギャップが再現された。2) 骨材径とギャップ幅 との関係から,損傷の有無により,膨張の駆動力に変化が起きている可能性がある。3) 実際の DEF で確認さ れている骨材間でのひび割れは X線 CT 画像(0.088mm/pixel) からは確認することができなかったが, DIC および数値解析から骨材同士が近いほど骨材間でのひび割れが発生する可能性が高いという結果が得られた。 キーワード: DEF, ギャップ, X線 CT, 画像相関法,膨張材

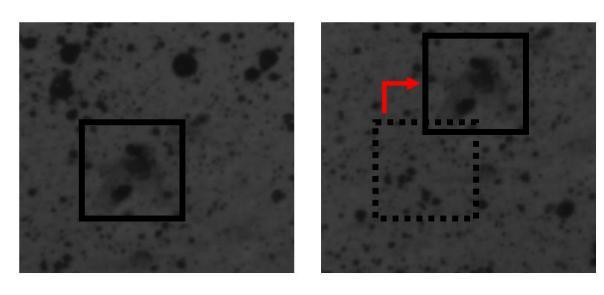
図-1 画像相関法イメージ

本研究では連続的に撮影した X線 CT 画像からひずみ の進展を可視化及び数値化するため DIC を用いた。図-1に画像相関法のイメージを示す。DIC は撮影したデジ タル画像の模様のランダム性を基に輝度値分布から測定 対象物の変位量を求めるものである。変形前の画像に N ×N 画素の任意領域(サブセット)を設定し,変形前の サブセットの輝度値分布と高い相関性をもつサブセット を変形後の画像から探索する。この時のサブセットの中 心点の移動量によりひずみを算出する。

この処理を画像内の全領域に行うことで全体のひず み分布を得ることができる。本研究では、予備検討の結 果、3.2 で得られた X 線 CT 画像 (0.088/voxel) に対して、 サブセットサイズを 41x41pixel と設定した

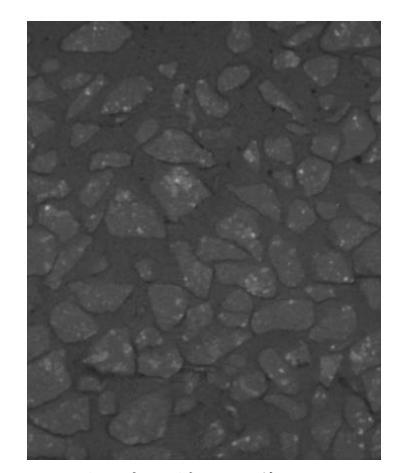
図—9 中心部X線CT画像(Ex-5-38h)

験の試験体でも確認されている。Ex-5のX線CT画像を 円周状に切り取った中心部を図-9,外縁部を図-10 に示す。また,切り取った位置の概念図を図-11に示 す。これらの図から外縁部には亀甲状のひび割れが確認 されるが中心部では確認できない。既往の報告⁵⁾でも外 観観察で確認されるひび割れは外縁部10mm程度でのみ 確認されている。以上のことから外縁部では骨材による 拘束がなく自由に膨張するが、中心部では骨材による拘 束があるためひび割れが発生していると考えられる。

また,図-9,図-10の結果と同様に図-14では 外縁部に応力の集中がみられた。これも前述したように 中心部は骨材により膨張は拘束されるが,外縁部は骨材 による拘束がなく自由に膨張するため,外縁部に応力が 集中していると考えられる。

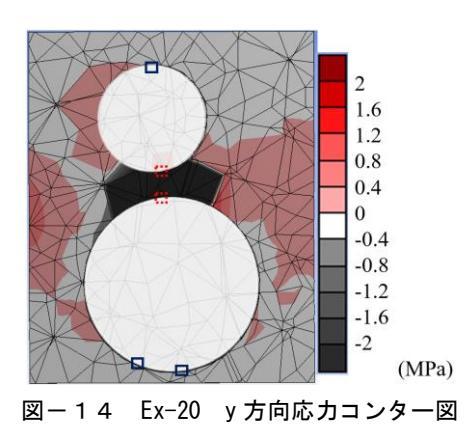
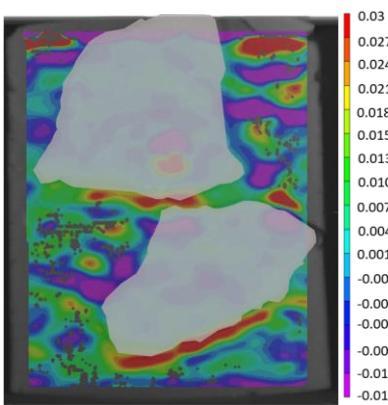
図-12 y方向ひずみコンター図 (Ex-20 30-31h)

いて断面内のひずみ分布の経時変化を取得した。結果の 一例が図-12,図-13である。図-12,図-13 はそれぞれ,材齢30時間から31時間へのひずみの進展 を示したものであり,ここでは鉛直方向の結果を記載し ている。また,図には骨材の場所を白塗りで示している。

図-12より,解析を行った材齢30時間から31時間 では骨材の下端に膨張ひずみが発生していることがわか る。一般に,骨材の下部はブリージング水の影響により 粗大な遷移帯ができやすくの,骨材径が大きくなるほど 遷移帯の厚みが増すという報告がある⁷⁾。以上のことか ら骨材の下端に遷移帯が形成されており,そこからギャ ップが進展した可能性が高いと考えられる。

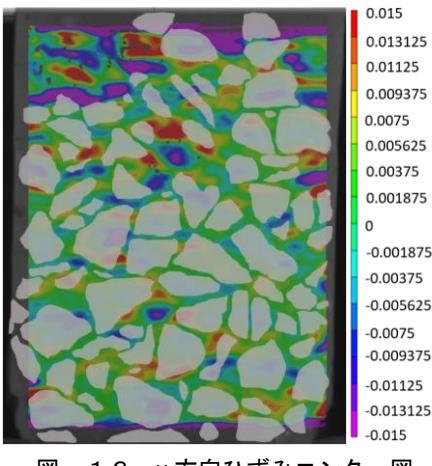
図-13 y方向ひずみコンター図 (Ex-5 30-31h)

また,骨材側面には収縮ひずみがみられることから, 骨材周辺のセメントペーストは均質に膨張しておらず, 脆弱部にひずみが集中している可能性がある。一方,骨 材粒径の小さい Ex-5 におけるひずみ分布が図-12で あるが,この試験体では収縮ひずみが確認できる領域は 比較的少なく, Ex-20 に比べて均質に膨張している。ま た,骨材間距離が小さい Ex-5 では骨材が密集している部 分で,骨材間を結ぶような膨張ひずみがみられる。これ は目視では確認できなかった骨材間のひび割れを示して いる可能性がある。

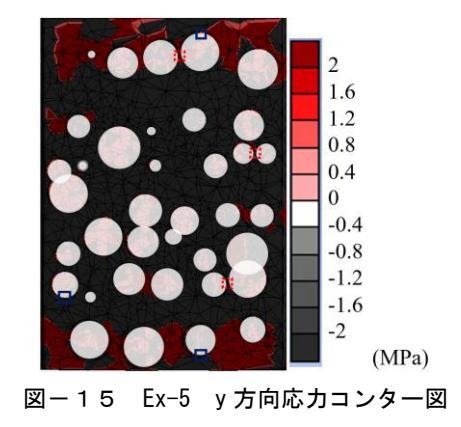
セメントペースト要素に9000μ膨張ひずみを与えた際 のy方向の応力分布をそれぞれ図-14および図-15 に示す。解析上のギャップの幅を計測した箇所を実線青 枠及び点線赤枠で示した。

数値解析により得られた実線青枠で示したギャップ の幅は, Ex-20 で約 0.15mm, Ex-5 で約 0.05mm ほどであ った。数値解析からも骨材径が大きいほどギャップの幅 が大きいという結果が得られたが, Ex-20 で CT 画像か ら取得したギャップ幅とは大きな差異があり, セメント ペーストが一様に膨張しているという入力では, この実 験結果を再現することはできなかった。図-14および 図-15で示した点線赤枠ではギャップは見られなかっ た。点線赤枠は骨材間距離が近く, 応力が発生している 点であるが, これも骨材による拘束の影響と考えられる。
