# 論文 臭化物イオンによるコンクリート中の鉄筋腐食劣化とその対策

要旨: 臭化物イオンを原因とする鉄筋腐食劣化について知見を得るため、本研究ではアルカリ環境中におけ る臭化物イオンの腐食性を評価したほか、鉄筋の腐食対策として使用されている亜硝酸リチウム水溶液と高 含浸型シラン系含浸材について、その腐食抑制効果の有無を検証した。その結果、アルカリ環境中の鋼材に 対する臭化物イオンの腐食性は塩化物イオンと同等であること、亜硝酸リチウム水溶液と高含浸型シラン系 含浸材はともに臭化物イオンによる鉄筋腐食に対して腐食抑制効果が期待できること、高含浸型シラン系含 浸材の方がコンクリートへの浸透性が高く、同条件では安定した腐食抑制効果を発揮することを示した。 キーワード:鉄筋腐食、臭化物イオン、腐食抑制、シラン系含浸材、亜硝酸リチウム、分極試験

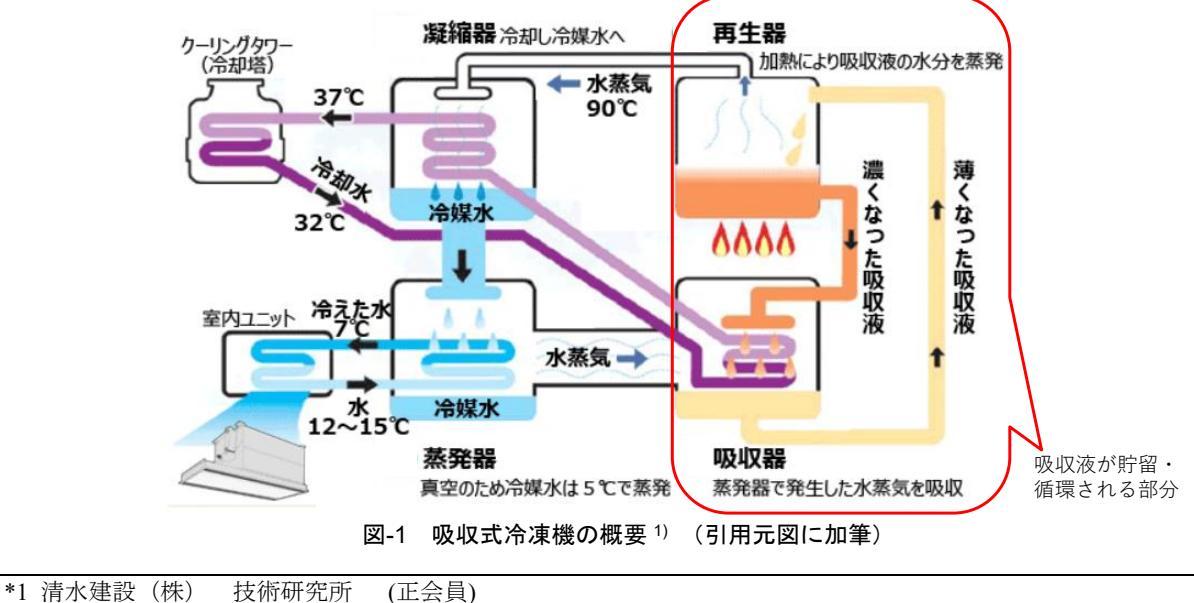
環境問題の側面から、1990年代よりフロンガスの規制 が強化されたことに伴い,水を冷媒とする吸収式冷凍機 や吸収式冷温水機が空調設備に広く使用されている。こ のような冷却システムには、図-1に示すように,水の 気化熱を利用して空調用水を冷却する方法が採用されて おり、冷却時に蒸発器で生じる水蒸気の吸収液として, 高濃度の臭化リチウム水溶液が用いられる<sup>1)</sup>。臭化リチ ウム水溶液中の臭化物イオンは鋼材に対する腐食性が高 いことから,吸収器(吸収液に水蒸気を吸着させる熱交 換器)や周辺部分の構成材料である炭素鋼や銅の高濃度 臭化リチウム水溶液中での腐食挙動は明らかにされ,有 効なインヒビターによる対策が立てられている<sup>例えば 2-5)</sup>。 一方で,吸収式冷凍機/冷温水器が設置される建物の構成 材料である鉄筋コンクリートへの影響については十分な 知見がなく,次章で紹介するように,臭化物イオンを原 因とした鉄筋腐食劣化事例が発生している。

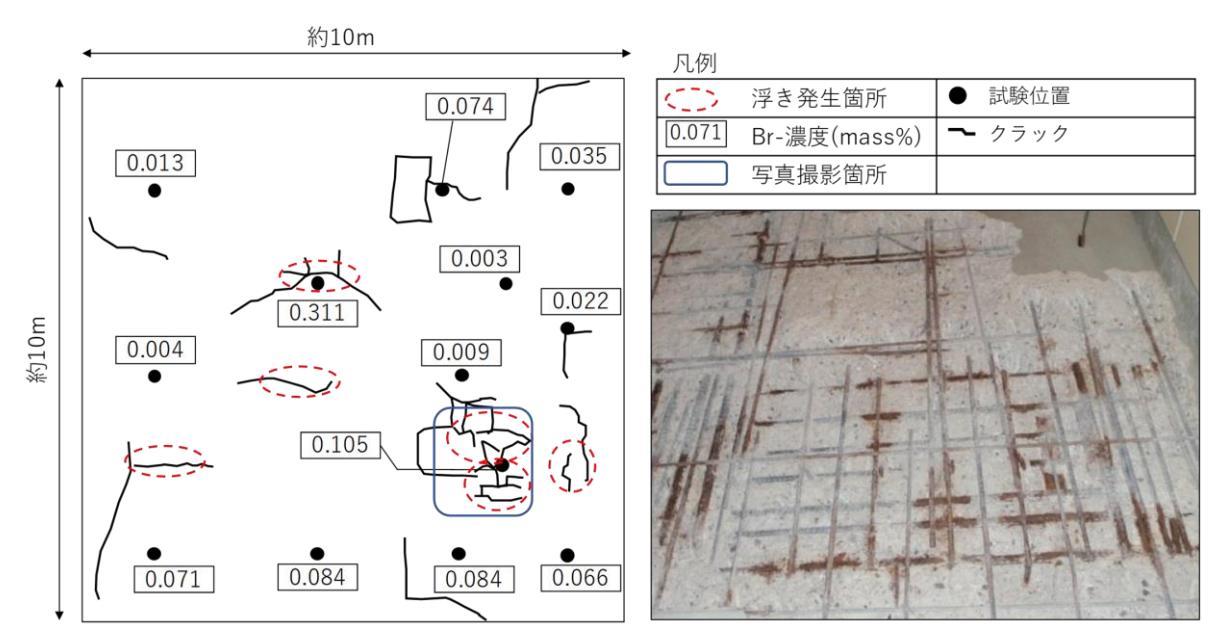
図-2 腐食劣化が生じた鉄筋コンクリートスラブのひび割れ位置と鉄筋の腐食状況

ートを斫ったところ,鉄筋腐食によるものであることが わかった。ひび割れと鉄筋の腐食状況を図-2に示す。 なお,ひび割れは目視確認できるものを記録しており, 図-2 には鉄筋腐食を原因とするものとその他の乾燥収 縮等を原因とするものの双方が含まれている。ひび割れ の発生時期を特定できなかったことから、腐食による浮 きが生じた部分を劣化部,それ以外を健全部と定義した。

が含まれていることがわかった。その他の箇所について も臭素の含有量を測定したところ,図-2に示したよう に、劣化部のコンクリートでは臭素量が 0.10mass%を超 えており,健全部の数十倍の臭素量が検出された。また, 臭素量が多いほど腐食劣化が進行していることが確認さ れた。これにより鉄筋腐食の原因が臭化物イオンの浸透 であると断定した。

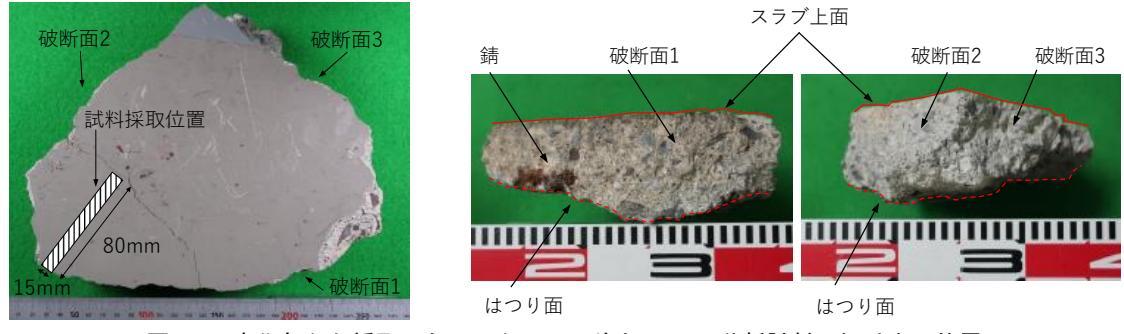
図-3 劣化部から採取したコンクリート片と EPMA 分析試料の切り出し位置

劣化部のコンクリート片から板状試料を採取し, EPMA による元素分析を実施した。コンクリート片の外 観と試料の切り出し位置を図-3に示す。図-3中の破 断面 1~3 は調査時に確認された浮きの破断面である。 試料は、切り出し後にメタクリル樹脂で包埋し、切断面 を乾式研磨して製作した。その際、樹脂包埋前の断面に 0.1mol/L 硝酸銀水溶液を噴霧し、塩化物イオンと同様に 硝酸銀溶液噴霧法によって臭化物イオンの浸透深さを直 接的に取得できるかについて検討した。EPMA による臭 素元素の分析結果と硝酸銀水溶噴霧後の状態を図-4 に 示す。EPMA 画像のカラーバーは X 線強度である。破断 面1の近傍においてX線強度が高く、はつり面に沿って 強度の高い領域が紙面右側に広がっていることから、破 断面1側から臭化リチウム水溶液が内部へ拡散したと考 えられる。乾燥収縮等によるひび割れが先行して生じて おり,そのひび割れ部から臭化リチウム水溶液が浸透し, 鉄筋腐食が進行する過程で破断面1が形成されたと推察 される。また、破断面1近傍の10mm程度の領域は、内 部に比べて X 線強度が小さくなっているが、これは破断 面1の形成後に中性化が進行し、セメント硬化体に固定 された臭化物イオンが放出され内部に濃縮したためと推 察される。

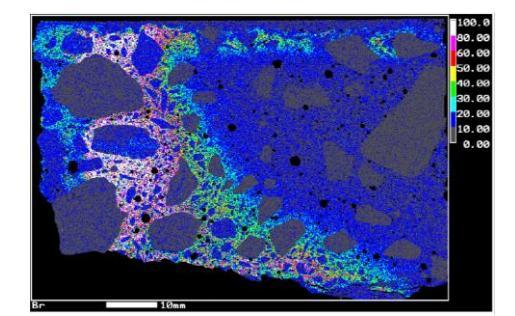
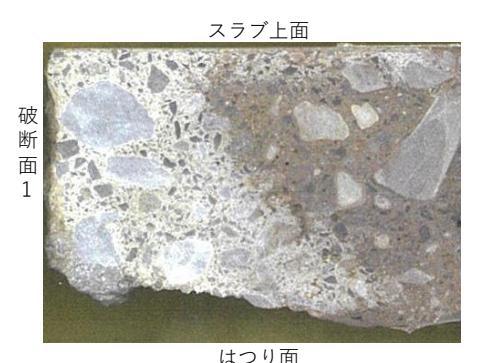
図-4 劣化部のコンクリート断面の EPMA 画像(Br) (上)と同断面の硝酸銀溶液噴霧後の状態(下)

また,図-4の EPMA 画像において X 線強度の高い部 分と硝酸銀溶液噴霧後に臭化銀の析出部とみられる白色 の呈色箇所が一致していることから,塩化物イオンと同 様に,臭化物イオンについても硝酸銀溶液噴霧法によっ てその浸透深さを簡易に測定できることがわかった。

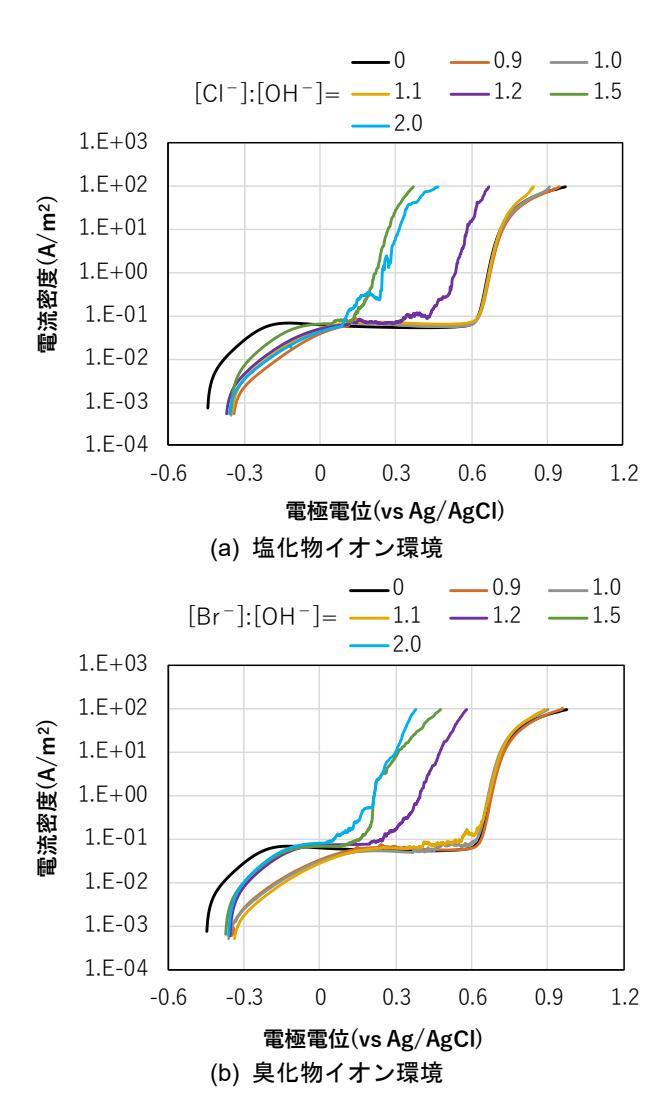
図-5 アルカリ溶液中の塩化物イオン濃度および臭化 物イオン濃度が炭素鋼のアノード分極曲線に与える影響

実験結果を図-5 に示す。[Cl<sup>-</sup>]:[OH<sup>-</sup>]=0 と[Br<sup>-</sup>]:[OH <sup>-</sup>]=0 は同試料の結果である。電位掃引とともに増加した 電流密度が 0.1A/m<sup>2</sup>程度に収束しており,前処理の 30 分 の浸漬により不働態被膜が形成されていることがわかる。 また、臭化物イオン、塩化物イオンともに、水酸化物イ オンとのイオン濃度比が 0~1.1 は概ね同様の結果であ り、電極電位が約 0.6mV/vs Ag/AgClまでは不働態領域を 示し、その後は孔食発生による急激な電流密度の増加を 示した。水酸化物イオンとのイオン濃度比が 1.2 以上で はイオン濃度比の増加に伴い孔食発生電位が卑側に表れ、 不働態被膜の破壊が起こりやすい状態となることが確認 された。本結果から、アルカリ環境中における臭化物イ オンの鋼材に対する腐食性は塩化物イオンと概ね同等で あることを確認した。

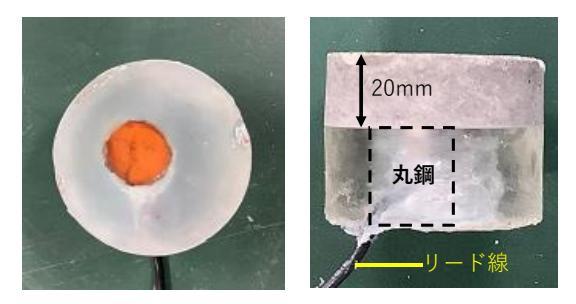
図-6 腐食層形成時の表面状態(左)と モルタル打込み後の試料の外観(右)

直径 13mm×高さ 20mmの SS400 材を供試材とした。 供試材端部にリード線を接続し,エポキシ樹脂中に包埋 した後,表面を♯600 の研磨紙で湿式研磨し,5wt%の臭 化リチウム水溶液を噴霧して表面に腐食層を形成させた。 その後,腐食面に厚み 20mm のモルタル層を形成し,モ ルタル表面から防錆剤を塗布したものを試料とした。腐 食層形成時の表面状態と試料の外観を図−6 に示す。試 料の水準は表-2 に示すとおりで,塗布する防錆剤の種 類と塗布量とし,2 種類の防錆剤に対して,推奨塗布量

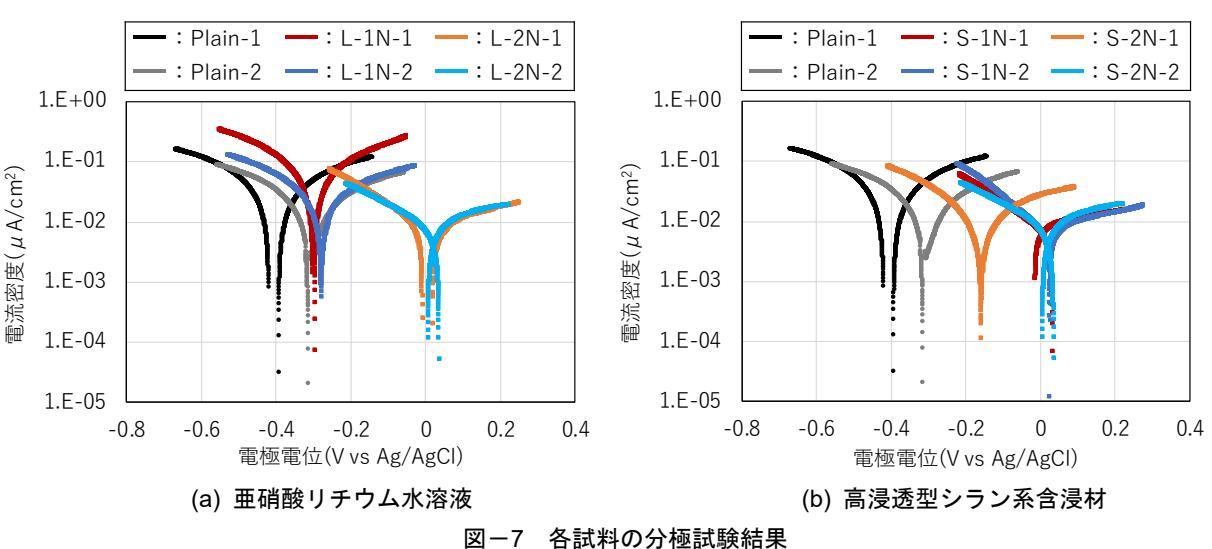
試験結果を表-4 と図-7 に示す。L-1N は Plain に比 べて Ecorr の貴化はいくらか認められるものの, Icorr は 同等, あるいは大きい値をとり, 明確な腐食抑制効果は 得られなかった。一方, L-1N-2 は S-1, S-2, L-2 は Plain よりも Ecorr が貴化し, Icorr が低下しており, 腐食抑制 効果が確認された。また, 亜硝酸リチウム水溶液では塗 布量の増加により Icorr の低下が顕著になったが,高含浸 型シラン系含浸材の場合は塗布量による影響がみられず, 推奨塗布量の塗布で良好な腐食抑制効果が得られていた。 また, L シリーズ, S シリーズとも, Plain に比べてカソ ード電流は大きな変化がなく, 主にアノード電流が抑制 されることで Icorr が低下する傾向を示した。これは, 既

L-1N にて腐食抑制効果が認められなかった原因とし て、亜硝酸イオンの浸透が不十分であったためと考えら れる。高谷らは、鋼材表面に吸着した亜硝酸イオン量が 塩化物イオン量に対してモル比 1.0 以上となる場合に腐 食抑制効果を発揮することを報告している<sup>9)</sup>。本実験で は,試験後の鋼材表面の亜硝酸イオン量の計測をしてい ないが, L-1N では鋼材表面の臭化物イオン量に対して浸 透した亜硝酸イオン量が不十分であり, 倍量を塗布した L-2N では十分な量の亜硝酸イオンが浸透したものと推 察される。また, S シリーズでは S-1N と S-2N の差がみ られなかったことから, 高浸透型シラン系含浸材では推 奨塗布量を塗布することで十分な量の有効成分が鋼材表 面まで浸透したと考えられる。このように、塗布型防錆 剤による腐食抑制効果の確保には、防錆剤そのものの浸 透性が重要となる。筆者は過去に、本実験で使用したも のと同じ防錆剤を使用してコンクリートへの防錆剤の浸 透性を評価し、亜硝酸リチウム水溶液の浸透性は高浸透 型シラン系含浸材に比べて小さいことを報告している 11)。本実験においても、同量を塗布するための塗り重ね 回数はSシリーズに対してLシリーズは倍であり,浸透 性の差が明確となった。
