報告 RCセグメントの耐火性能に関する実験的検証

要旨:二次覆工を省略したシールドトンネルの火災を想定した耐火実験を行った。大型水平 炉を用い,RABT曲線による時間温度曲線の下でのRCセグメントの耐火性能を検証するもの である。実験はまず小型試験体を用い,コンクリートの表面温度を制御することを目的に耐 火被覆材の種類や厚さをパラメータにし,爆裂等のコンクリートの損傷程度などを検証した。 そのデータをもとに,設計断面力を作用させた実物大の大型試験体に耐火被覆を施し,加熱 による損傷状況や鎮火後の残存耐力を総合的に検証した。

キーワード:シールドトンネル, RCセグメント, 耐火, RABT 曲線

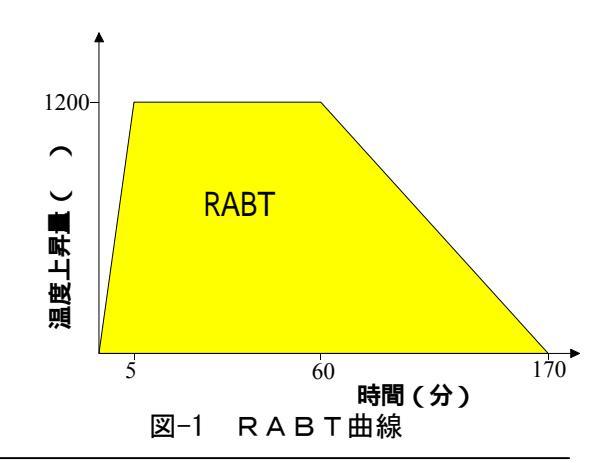
欧米ではトンネル火災を想定した耐火実験¹⁾ が多数行われており,各種の時間温度曲線が提 案されている。しかしながら我国にはこの種の 時間温度曲線が存在しないため,ドイツの基準 である RABT 曲線を採用するものとした。図-1 に示すように加熱開始後5分で一気に 1200℃ に達し, 60 分まで継続するものである。

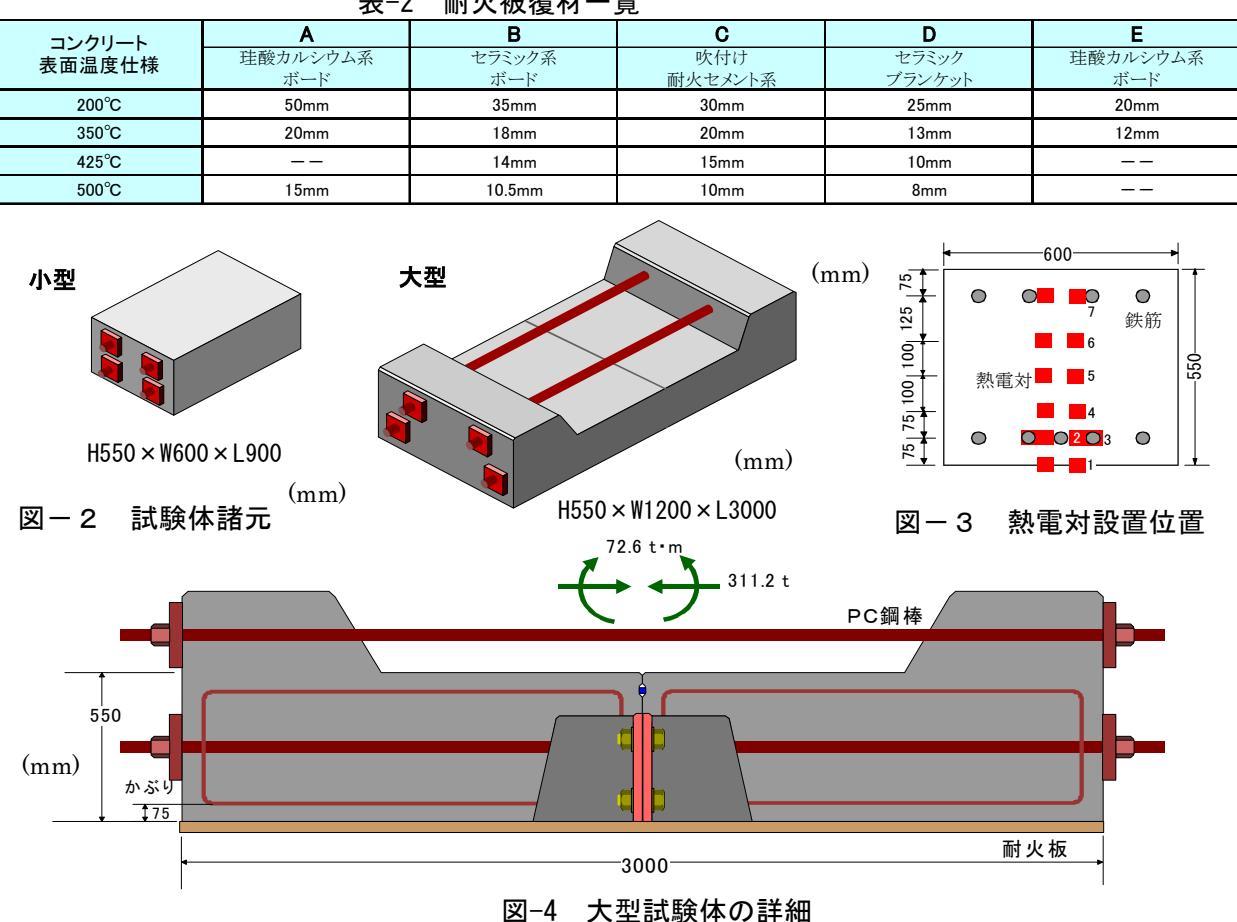
この実験は、コンクリート表面温度が損傷の 程度に及ぼす影響を確認するためのものである。 図-2 に示すような,幅 600×長さ 900×高さ 550mm の試験体に、コンクリートと耐火被覆材 の界面の温度(以下コンクリート表面温度)が 200℃, 350℃, 425℃, 500℃の4水準となるよ うに事前に温度解析を行い、耐火被覆材厚さを 設定した。吹付け系のものは試験体に直接塗布 し、その他のものはアンカーボルトで取り付け た。加熱面は中心部の 50cm×50cm の範囲とした。 試験体にはPC鋼棒により13N/mm²相当の圧縮応 力を導入している。加熱中の応力の制御は行っ

図-2 に示すような実セグメントと同等の断 面寸法の大型試験体を用い,火災時のRC セグメ ントの安全性を総合的に評価する。試験体は一 体のものと継手(短ボルト継手)を設けたもの の2種類を製作し、図-4に示すようにPC鋼棒 によりトンネルクラウン部の設計断面力を作用 させて実験を行う。加熱後の試験体は、セグメ ントの継手曲げ試験に準じて載荷し,曲げ耐力 の変化を測定した。

図-3に示すようにK型熱電対を配置した。 試験体中心部の2箇所に、加熱面に直交する方 向に各7点ずつ配置した。No.3 は主筋温度(表

面から75mm)を測るためのものである。大型試験体 についても同じピッチで中心部に配置した。

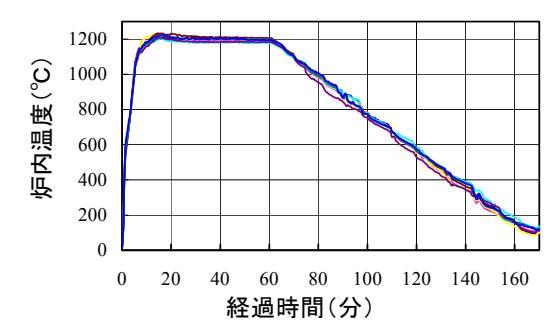
図-5 に試験時の炉内温度の測定例を示す。加 熱面から 10cm の位置に配した 10 点の熱電対の 温度履歴をプロットしたものであるが,ばらつ きが極めて少なく, RABT 曲線をほぼ忠実に再現 している事がわかる。

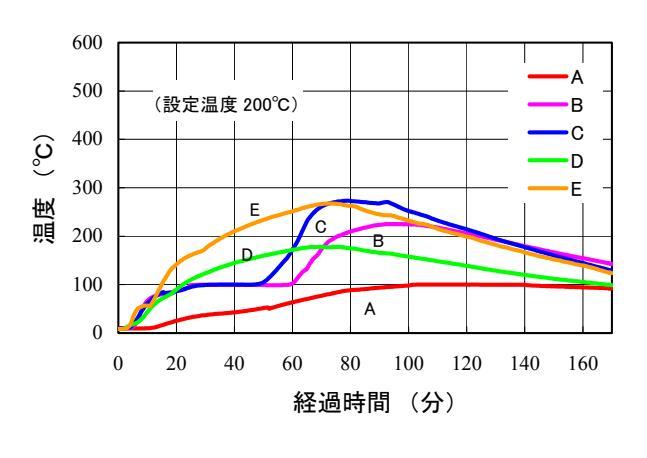
図-5 にコンクリート表面温度の履歴を示す。 耐火被覆材ごとにばらつきが見られるが,いず れの試験体においても爆裂等の損傷は見られな かった。耐火被覆材 B や C の試験体で温度が 100℃付近で一定になっている区間が見られる が,これは耐火被覆材中の水分が気化している ためである。鉄筋温度は最高でも 90℃程度であ

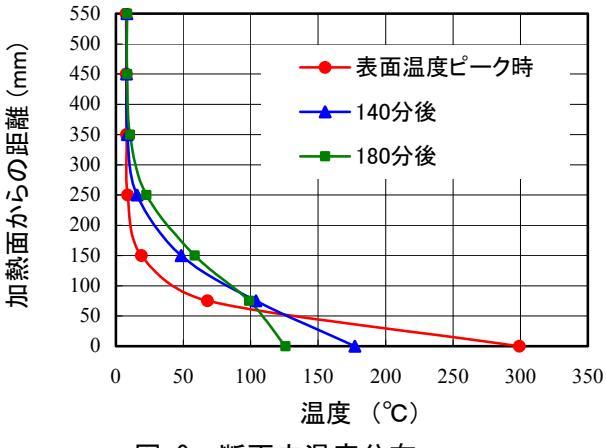
図-9 断面内温度分布

図-9 は耐火被覆材Dの断面内温度分布であ るが、加熱面から離れると急激に温度が低下し ている。全ての試験体で同様の傾向が見られた。

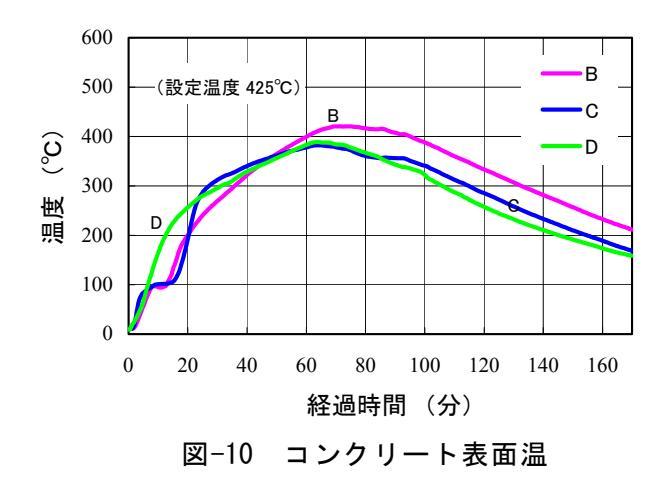
425℃については 3 種類の耐火被覆材で測定 を行った。図-10 に表面温度の履歴を示す。 350℃の場合と同様の傾向がみられ試験開始後 70分で最高温度に達している。爆裂は生じなか ったが,耐火被覆材を剥がした後にひび割れと ポップアウトが観察された。鉄筋温度について は 180℃以下であった。

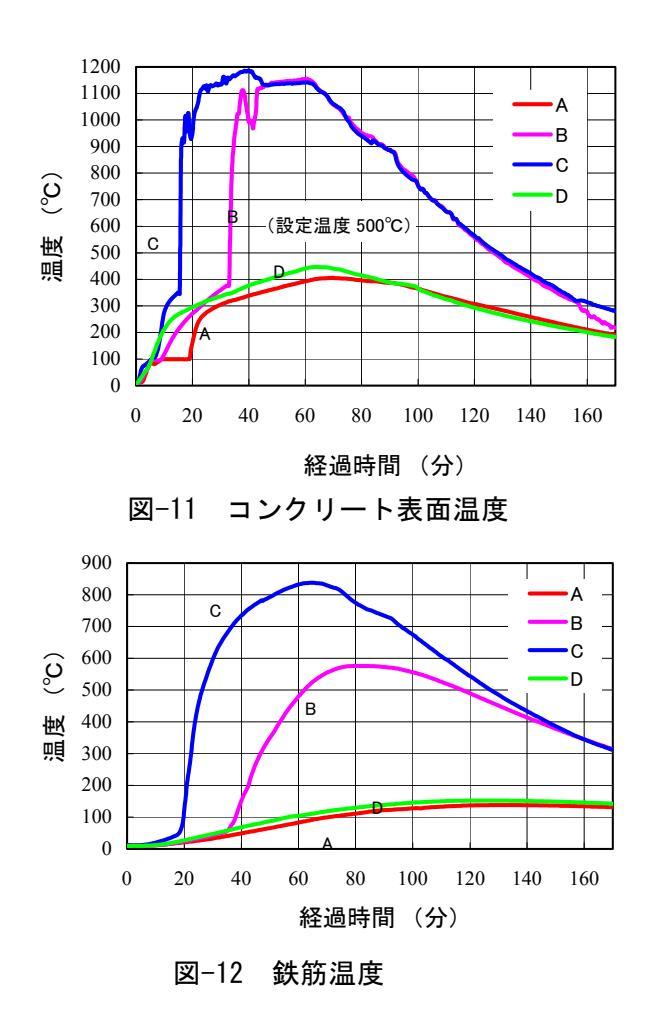
図-11 にコンクリート表面温度の, 図-12 に鉄 筋温度の履歴を示す。設定温度 500℃の場合に は耐火被覆材 B 及び C の試験体において激しい 爆裂が生じた。爆裂した試験体についてはかぶ り部分が吹き飛ばされ,鉄筋温度が 600~800℃ に達しており強度低下が起きていると予想され

る²⁾。これら以外の試験体では最高温度が 400℃を上回っているにもかかわらず爆裂は生 じなかった。

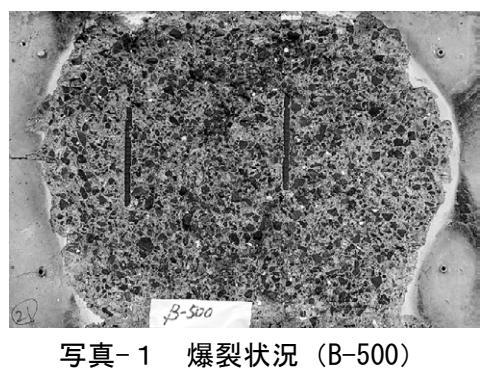
写真-1に試験体 B の爆裂状況を示す。この試 験体は加熱開始 33 分後にボードタイプの耐火 被覆材がかぶりコンクリートとともに一気に吹 き飛んだ。爆裂による損傷は配力筋までで止ま っていた。試験体 C の耐火被覆材は吹付けタイ プであるが、350℃において局所的に発生した爆 裂が耐火被覆材に穴をあけ、そこから徐々に爆 裂が周囲に広がっていった。爆裂深さは B と同 じく配力筋までであった。

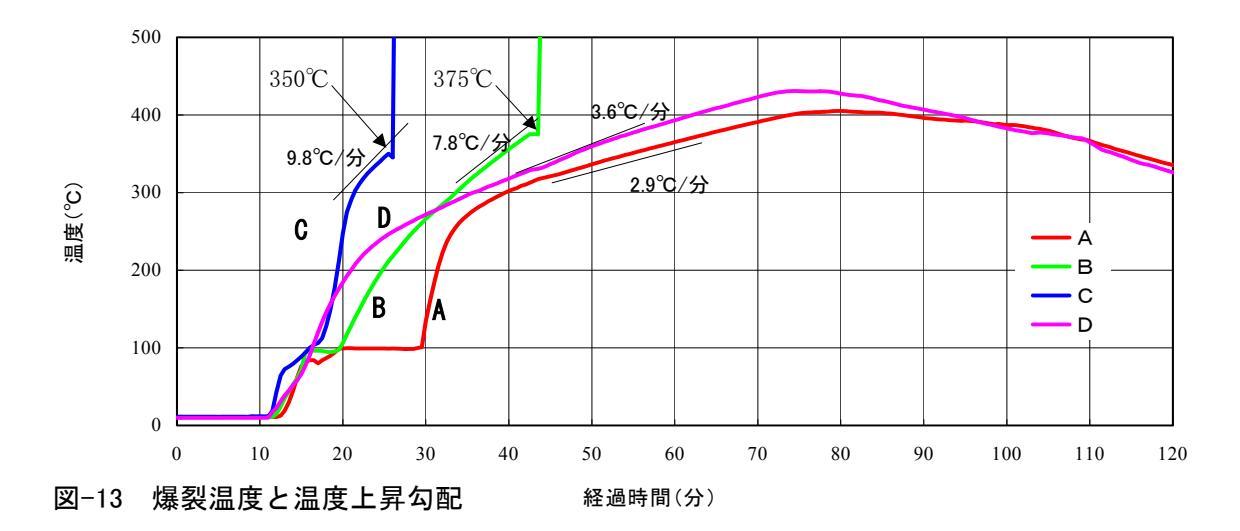
図-13 に 500℃仕様の試験体における,爆裂発 生温度付近のコンクリート表面温度の履歴を示 す。A 及びDの試験体は 400℃以上に達している にもかかわらず爆裂が生じなかったのは,爆裂 発生温度 350℃付近の温度上昇勾配が小さかっ たためと考えられる。

このように爆裂現象は表面温度だけではなく, 温度上昇勾配にも大きく影響を受けることが明 らかとなった。

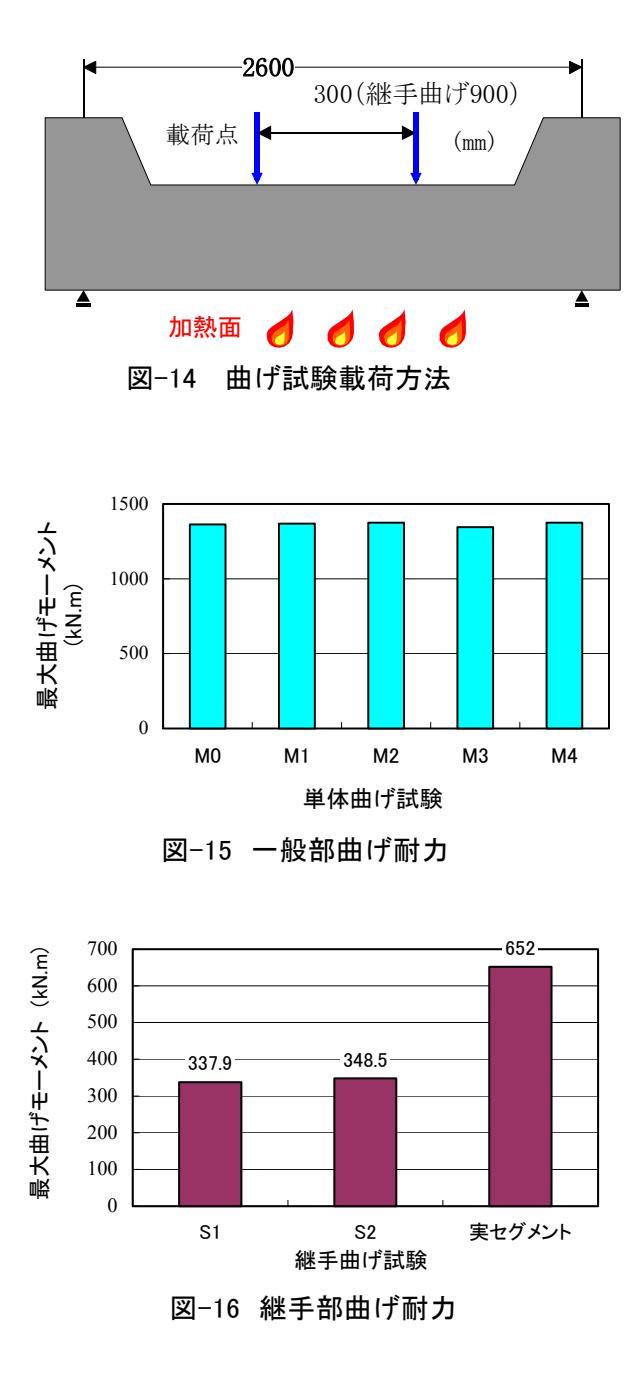
耐火試験後の大型試験体の曲げ耐力を図-14 に示すように単体曲げ試験の要領で測定し,加 熱しなかったM0 試験体の値と比較した。結果 を図-15 に示す。爆裂が生じてかぶり部分の剥 落したM3 試験体を含めて,曲げ耐力は非加熱 のものとほぼ等しくなった。これは加熱された 鉄筋も常温に降下後は強度が回復するためと考 えられる。

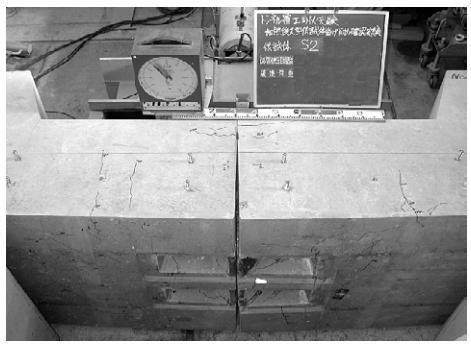
写真-2 継手曲げ試験状況

継手部曲げ試験の状況を写真-2 に, 測定結果 を図-16 に示す。継手の残存耐力は, 非加熱の 実セグメントを用いた継手曲げ試験の半分程度 まで低下した。この原因は, 継手定着筋周辺の コンクリートにひび割れが生じ, 所要の付着強 度が得られなかったためと推察される。
