論文 自然暴露で損傷したRC柱の耐震加力実験と解析

要旨:本論文は,東シナ海に面した沖縄の海岸で自然暴露試験を行ない,塩害が引き起こ す鉄筋の腐食や,それに伴うひび割れがRC柱の耐震性能に及ぼす影響に関して実験的に検 討したものである。その結果,孔食の発生により腐食した鉄筋の強度と伸び能力が大幅に 低下することによって,補強筋が破断しやすくなり,帯筋が破断した場合には,脆性的な せん断破壊が容易に生じる。一方,主筋が破断すると,せん断スパン比がやや小さいRC柱 であっても曲げ破壊モードになり,耐力が低下しながらもある程度の変形性能を維持した。 キーワード:自然暴露,塩化物イオン,腐食,耐震性能,RC柱,靱性,水セメント比

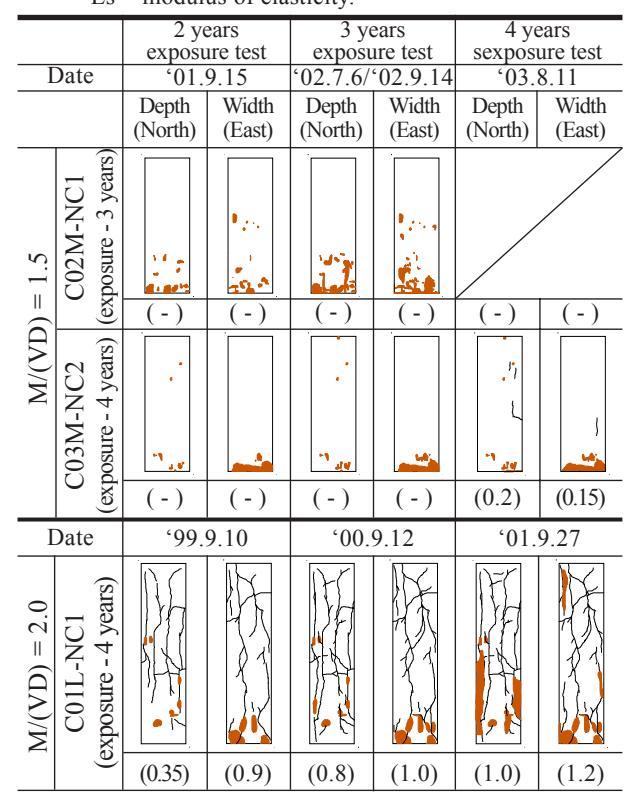
行った。基準試験体は室内(実験棟内)に保存した。以下に自然暴露を行った試験体の耐久性能に関する実験結果を示す。Fig.1に暴露期間中に生じたひび割れの経年変化の状況を,各試験体ごとに示す。図中の塗り部分はコンクリートに錆汁が発生している箇所を表している。

C01Lシリーズは,経年変化とともにひび割れ が進行しているが,C02/03Mシリーズはひび割 れはほとんど発生せず,錆汁が流れ出ているだ けである。これは,C02/03Mシリーズ(W/C = 83%)のほうが,C01Lシリーズ(W/C = 63%)に 比べて水セメント比が高く,疎なコンクリート であるため,腐食成生物が外部に染み出しやす く,そのため腐食成生物による膨張圧が高くな らず,ひび割れ発生に至らないためだと考えら れる。しかし,外部からの腐食を促進する酸素 や水分は,コンクリート内部まで到達しやすく なるため,水セメント比の低いC01Lシリーズよ り鉄筋の腐食は大きいということがわかる²⁾。

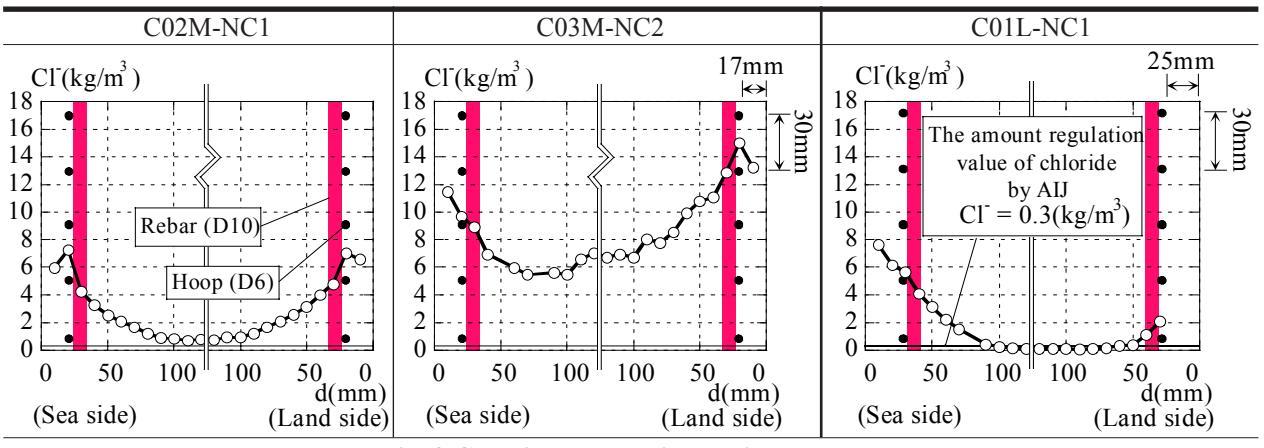
Fig. 2 Chloride content in monitor column

各自然暴露試験体に対応させた,材料用の暴 露無筋モニター試験体 (250 × 250 × 500mm)か らコンクリートコア (1000 × 250mm)を採取し, 含有塩分量を全塩分量で測定した。Fig.2にその 結果を示す。C02M-NC1,C01L-NC1 は海側,陸 側ともに塩分がコンクリート内部に浸透してい るが,コンクリート表面より約70~90mm 以上深 くなると塩分の影響は少なくなっている。しか し,その値は塩分量総量規制値(Cl = 0.3kg/m³)³ を,わずかに上回っている値となっている。 C02M-NC1より暴露期間が1年長いC03M-NC2 は,コンクリート内部でも塩分量が約5.0 ~ 8.0kg/m³とかなり大きく,1年間の暴露期間の差 異が含有塩分量に大きな影響を与えている。こ れは水セメント比が83%と大きいことが原因す るためなのか,今後検討していく必要がある。

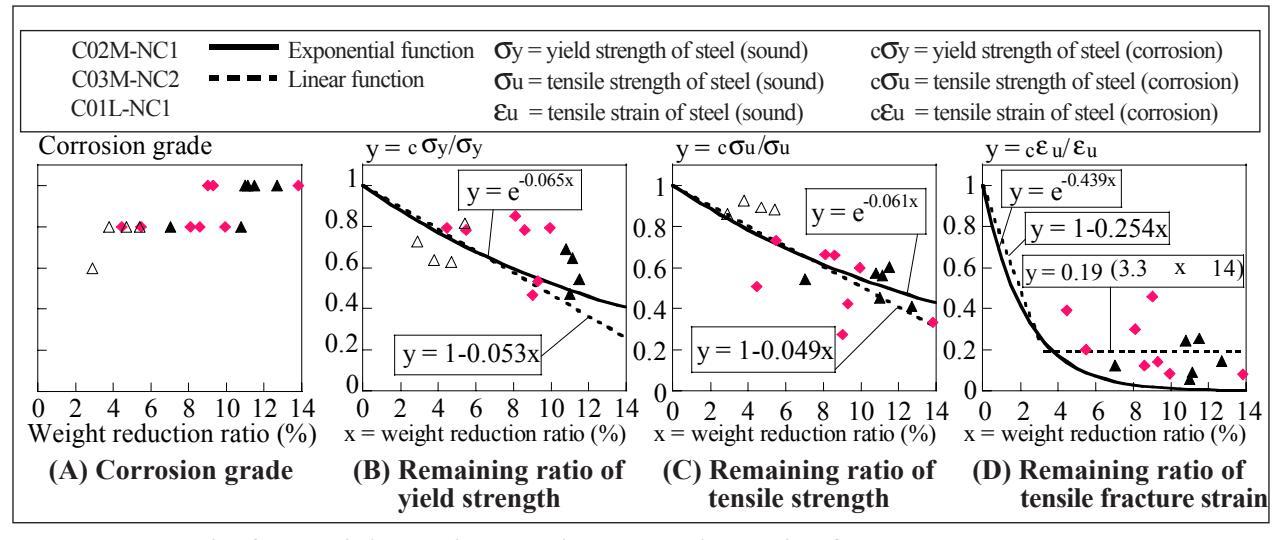
Fig. 3 Remaining ratio vs. weight reduction ratio of corroded steel bars

が明確に現れなくなる。したがって降伏点強度 は0.2%の伸びの点から最初の直線の勾配に対し て平行線を引き,これと曲線の交わった点を降 伏応力とした。また,引張強度は最大強度時の 引張力を公称断面積で除した値である。Fig.3は これらの試験結果を腐食鉄筋の質量減少率と腐 食グレード,降伏点残存率,引張強さ残存率,伸 び残存率との関係について整理したものである。 各残存率は健全な2本の鉄筋の試験結果を,腐 食した鉄筋の試験結果で除した値である。グラ フ中には,腐食鉄筋に関する材料試験結果の傾 向を表示するために,回帰式をのせた。質量減 少率は全体的な平均値を表すため, 各残存率に ばらつきが生じるので,指数関数と1次式で回 帰した。Fig.3より降伏点強度,引張強さ,伸び 能力ともに質量減少率に対応して低下している ことが分かる。その中でも伸び能力は約6割か ら8割低下しており,劣化が著しい。

塩害による鉄筋の腐食が鉄筋の力学的性能に およぼす影響を調べるために,各自然暴露試験 体と対応した同一配筋の暴露有筋モニター試験 体(250×250×500mm)から腐食した鉄筋(主筋: D10,長さ42cm)をはつりだし,腐食グレード, 質量の減少率,降伏点強度,引張強さ,伸び率 などを測定した。腐食グレードの測定はTable 3 に示す鉄筋の腐食グレードの判定基準³⁾に沿っ て行った。すべての鉄筋には孔食が生じており, 腐食グレードはC02/03Mシリーズは と , C01Lシリーズについては と であった。腐食 すると降伏点強度が下がるだけでなく,降伏点

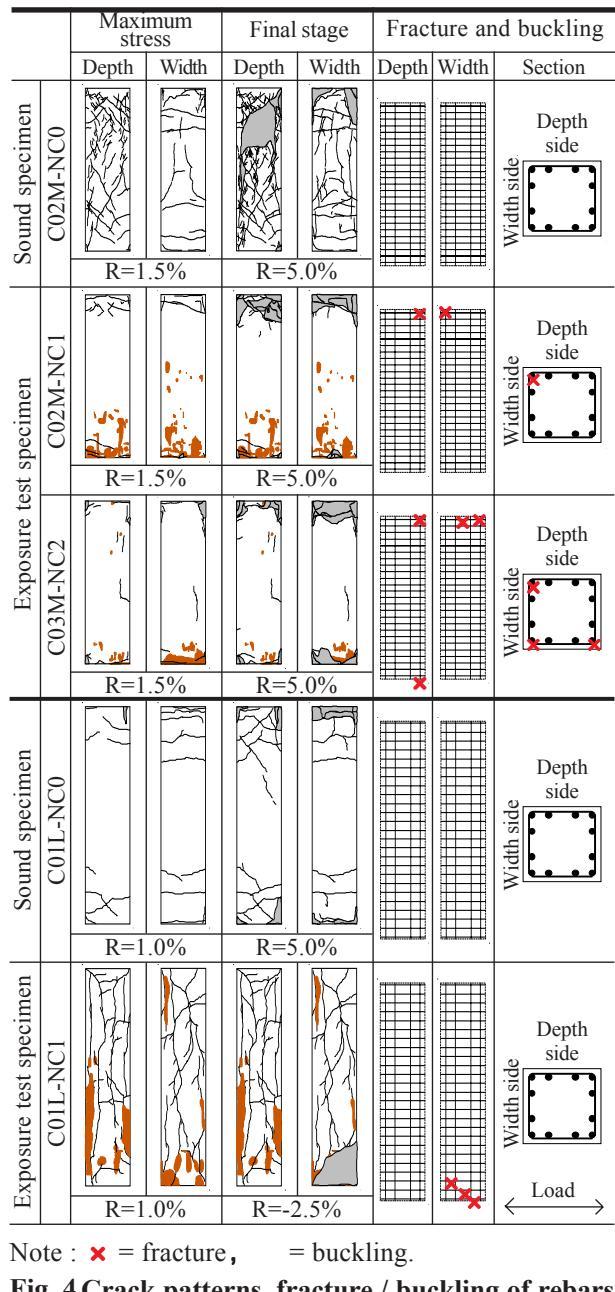
Fig. 4 Crack patterns, fracture / buckling of rebars by cyclic loading test

加力実験はすべて一定軸力比0.2のもとで,正 負繰り返し水平加力実験を建研式加力装置で 行った。部材角 R=0.5% から0.5%の増分で3回 ずつ繰り返し,3.0%まで強制変形を与えて,そ れでも靭性能が期待できる場合には R=4.0% か ら5.0%を1回ずつ正負繰り返した。Fig.4に加 力実験により進展した各試験体のひび割れ状況 と,加力実験終了後に観察した鉄筋の破断・座 屈箇所を示す。Fig5には試験体のせん断力 Vと 部材角 R,および柱材軸の平均伸縮ひずみ ε、と 部材角 Rの関係を示す。

C02/03M シリーズのうち,健全な基準試験体 C02M-NC0 は主筋に沿って付着ひび割れ,およ び曲げひび割れを生じ,部材角1.5%で最大耐力 に至った。その後,緩やかに耐力が低下し,最 終段階では柱頭部付近のかぶりコンクリートが 剥落して曲げ破壊した。3年間暴露試験を行った C02M-NC1 は,部材角1.5%で最大耐力に達し, 部材角3.0%に到達する途中で柱頭のコーナー部 の主筋が1本破断した。その後耐力が低下した ものの,部材角 5.0% まで変形を維持した。加力 実験によるひび割れは,柱頭と柱脚に集中して いる。 ε_v -R曲線はC02M-NC0よりも引張側に立 ち上がっている。これは,主筋が破断しながら も曲げ挙動を示していることを意味している。4 年間暴露試験を行ったC03M-NC2は,部材角 1.5% で最大耐力に達した。部材角 2.5% に達す る前に柱脚のコーナー部で主筋が1本破断し, 耐力が低下した。その後,3.0% に到達する前に 柱頭のコーナー部で主筋が2本破断し,さらに 耐力は低下していった。加力実験によるひび割

れは C02M-NC1 と同様,柱頭部と柱脚部にのみ 集中している。ε_v-R 曲線も C02M-NC0 より引張 側にシャープに立ち上がっているが,これも C02M-NC1 と似た現象が生じているためだと考 えられる。

一方,C01Lシリーズのうち,健全なC01L-NC0 は部材角1.0%で主筋が降伏し,最大耐力に達し た。その後,耐力は少しずつ低下し,部材角5.0% まで典型的な曲げ降伏挙動を示している。ε,-R 曲線も引張側にシャ - プに立ち上がり, 靱性に 富んだ曲げ降伏挙動を示している。4年間暴露 試験を行った C01L-NC1 は,部材角-2.0% で主 筋が座屈した。部材角-2.5%に達する直前に柱 脚部の帯筋が破断した。その後,主筋の座屈が 顕著になり,帯筋が次々と柱脚の方から破断し てせん断破壊した。C01L-NC1 については帯筋 の破断箇所が正確に記録されていなかったため, Fig. 4 には破断の確認がとれた場所のみをのせ た。M/(VD) = 1.5の試験体では主筋の破断によ り曲げ破壊, M/(VD) = 2.0の試験体では帯筋の 破断により, せん断破壊が生じるという現象が 見られた。

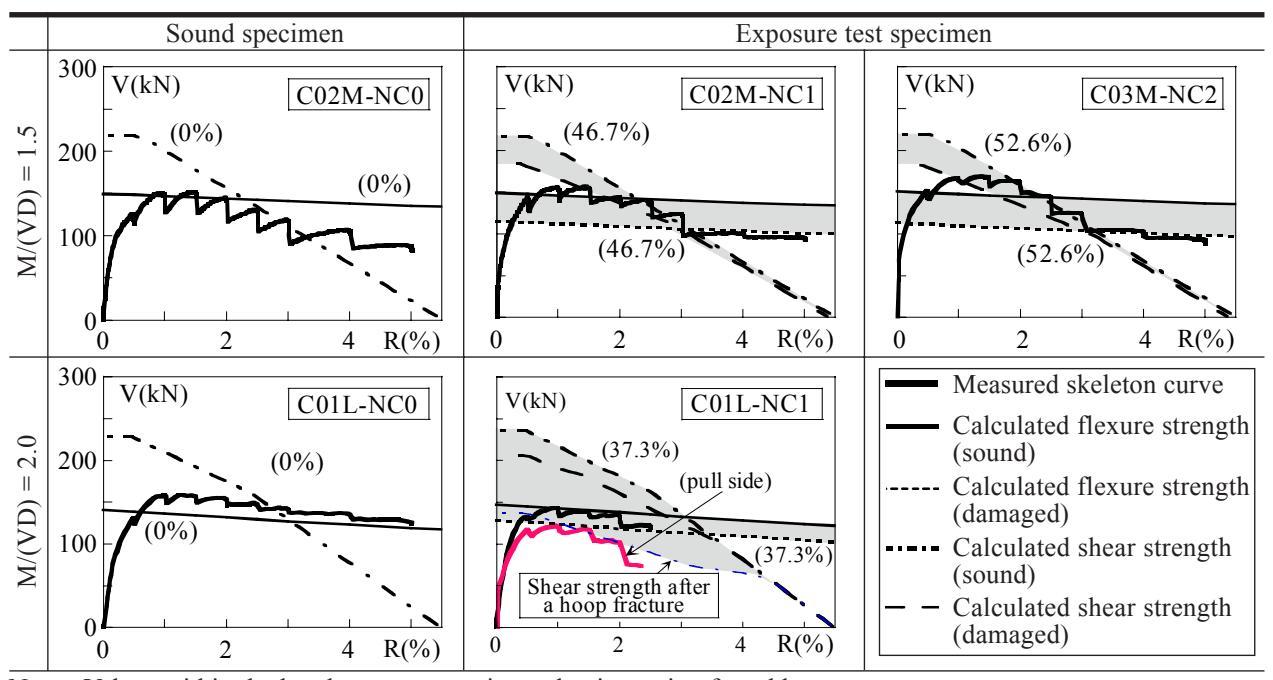
Note : Values within the brackets are corrosion reduction ratio of steel bar. Fig. 6 Comparison of measured skeleton curves and calculated results

Fig. 6に各試験体のスケルトンカーブ(実験結 果)と,せん断および曲げ強度に関する計算結 果を示す。ただし,前述のように試験体 C02M-NC1 と C03M-NC2 では主筋が破断した後も加力 がR = 5.0%の最後まで継続され,C01L-NC1 で は帯筋が破断した後,部材角が負側でせん断破 壊した(4節参照)。鉄筋の腐食の影響により,せ ん断および曲げ強度は計算上,共に低下してい る。C02/03M シリーズでは計算上のせん断強度 が,部材角の増大とともに計算上の曲げ強度を 下回ってくる。したがって,Fig.6によれば部材 角 3.0% 前後で,計算上せん断破壊が予想され る。しかし,加力実験ではせん断破壊が生じて いない。この理由は加力実験で帯筋が破断せず 主筋が破断したので,曲げ強度が低下したもの

の, せん断強度が計算値ほどに低下しなかった からと推測される。なお, 試験体 C02M-NC1 と C03M-NC2 で主筋の破断を考慮しても Fig. 6 に 示した曲げ強度より,大きく低下しない。C01L シリーズにおいては,帯筋の腐食減少率を用い て実験結果を説明できないが,加力実験で見ら れた帯筋の破断を考慮すると,計算上のせん断 強度は Fig. 6 に示すように低下し,実験結果と ほぼ整合した。

露試験体に関しては,鉄筋の腐食量や降伏点強 度が正確に把握できない。そこで,モニター試 験体(250×250×500mm)からはつりだした鉄 筋(主筋:D10,長さ42cm)の腐食減少率を用い, 断面欠損を推測した。断面欠損の起きた腐食し た鉄筋の断面積は,腐食した鉄筋の最も低い降 伏点強度と,健全な降伏点強度との比に公称断 面積を乗じて決定した。本論文では,1.0から上 記の降伏点強度比を差し引いた値を,腐食減少 率と定義する。
