論文 コンクリートの爆裂現象に関する実験的研究

要旨:本研究では,高強度コンクリートを対象とし,含水状態の異なる湿潤・気乾の2種類の供試体について耐火試験を実施し,加熱供試体中に生じる温度と蒸気圧の計測を試みた。 その結果,爆裂発生前後で蒸気圧の急増と減少,ならびに爆裂過程における温度ひび割れの 発生を観測した。これらのことから,爆裂は,温度応力による大きな圧縮応力場に局部的な 蒸気圧上昇が生じて発生するが,その際,温度ひび割れが爆裂の発生,進展に大きな影響を およぼすものと考えられる。

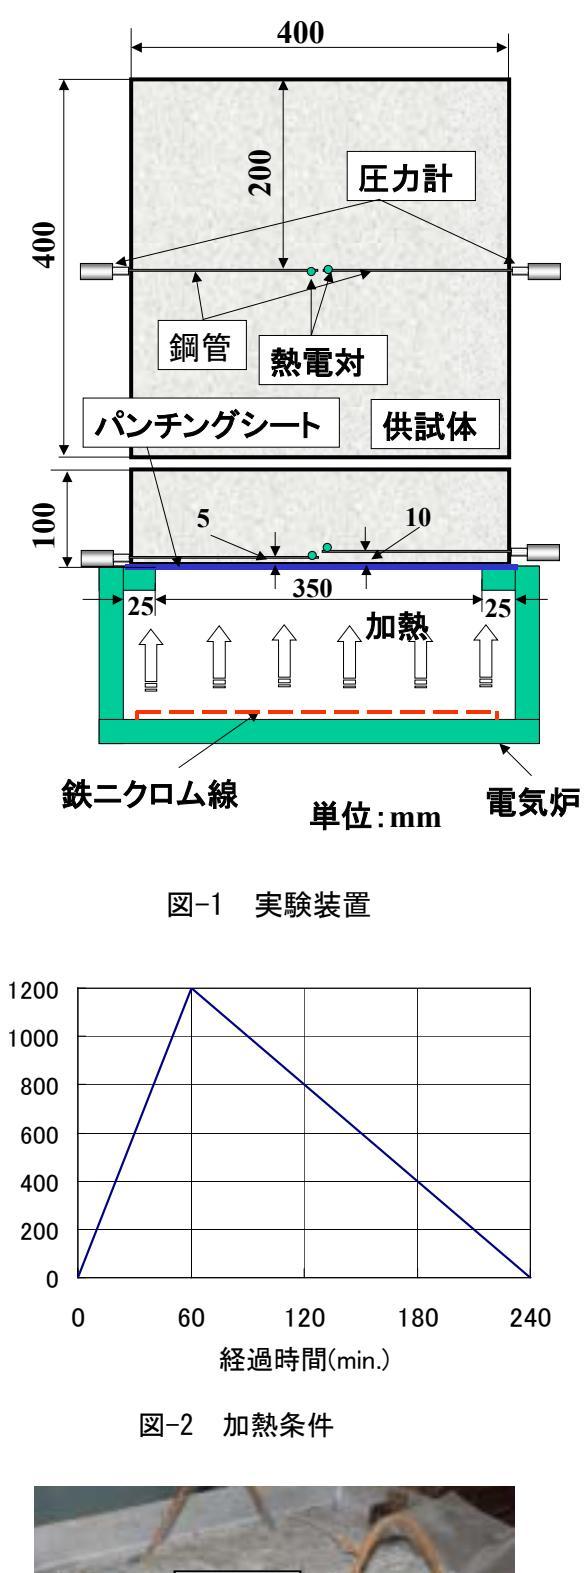
20℃一定の養生室で 25 日間,湿布養生を行った。 気乾供試体は養生室内で18日間,湿布養生を行 い, その後7日間, 環境試験室内(温度:20℃, 湿度:40%)に放置した。養生中の水分変化量 を見るために,養生条件を同一とした円柱供試 体(φ 10×20cm)の重量変化を計測した。コンク リートの示方配合を表-2に示す。コンクリート の種類は、既往の研究¹⁾において、高温加熱に よる爆裂現象が発生しやすいとされる高強度コ ンクリートとした。W/Cは30%とし、セメント は早強セメントを使用した。粗骨材の最大寸法 は 25mm とした。表-1 に材齢 25 日の圧縮強度 試験結果を示す。図-1に実験装置を示す。図よ り、供試体中に蒸気圧計測用鋼管(外径 3mm, 内径 2mm,長さ 200mm)を,鋼管内部の温度を 均一に上昇させるために加熱面に対して平行に 埋設した。また、鋼管内には、コンクリートの 蒸気圧の計測が容易となるように圧力媒体とし てモーターオイルを充填した。蒸気圧測定位置 は加熱面(下底面)から 5mm と 10mm とした。 蒸気圧は鋼管他端に取り付けた圧力計(K 社 製: PHB-A-2MP 計測許容値: 2MPa)により計測 した。供試体内部の温度は熱電対により計測し た。温度計測位置は蒸気圧計測位置と同じく加 熱面(下底面)より 5mm, 10mm の 2 箇所とし, 鋼管先端部付近に熱電対を設置した。供試体の 加熱には電気炉を用いた。電気炉は容量電圧 200V, 最大電流 28A の鉄ニクロム線を9本用い た装置である。図中のパンチングシートは、剥 離したコンクリートにより鉄ニクロム線を断線 させないために設置した。加熱面は下底面 350 ×350mmの範囲とした。加熱条件は,図-2 に 示すように 1200℃/hr とし、1200℃に達した後 はヒーター電源を遮断して除冷するものとした。 ただし、加熱段階で爆裂により鋼管内の蒸気圧 が抜けるか、爆裂が大量に発生し危険と判断さ れた時点で加熱を中断して除冷を行った。写真 -1に実験中の供試体を示す。

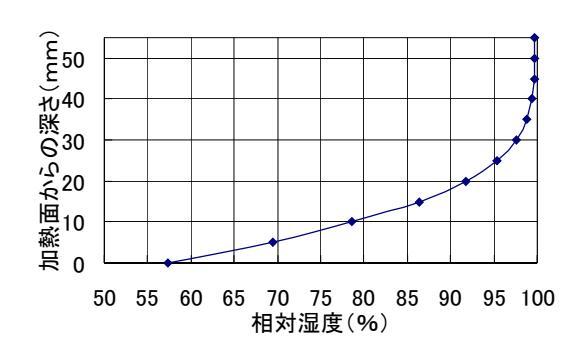
図-3 湿度分布(解析結果)

湿潤供試体は実験直前まで湿布養生をしてい るため、水分飽和状態であると考えられる。一 方、気乾供試体は材齢 18 日から 7 日間、湿度 40%の乾燥環境下に放置した。供試体の乾燥状 態を把握するため、湿気移動解析 ⁵⁾を実施し、 気乾供試体の湿度分布の推定を行った。図-3 に 温度 20℃,相対湿度 40%で 7 日間乾燥した後の 気乾供試体の下面から深さ方向の相対湿度分布 を示す。図より、供試体表面付近では、相対湿 度は 57%程度まで乾燥が進行し、深さ 30mm 程 度まで乾燥状態であることが推定できる。なお、 養生期間中の円柱供試体からの水分損失量は、

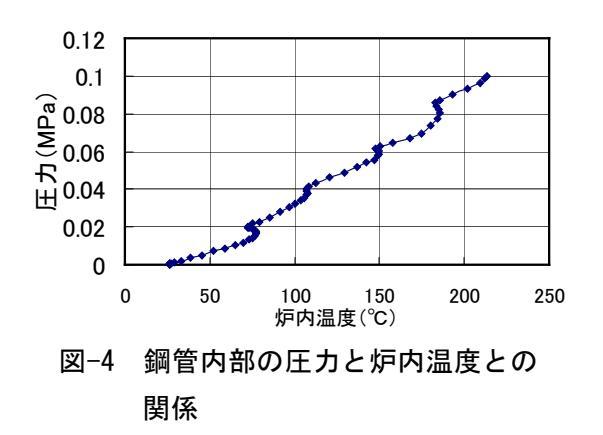
熱によるオイルの体積膨張により発生する圧力 の検討を行った。図-5 に鋼管内部の圧力と炉内 温度との関係を示す。加熱により発生する媒体 の圧力は,温度とほぼ比例関係にあり,約200℃ で 0.1MPa となった。本実験では、この校正曲 線をもとに蒸気圧の実測値の補正を行った。

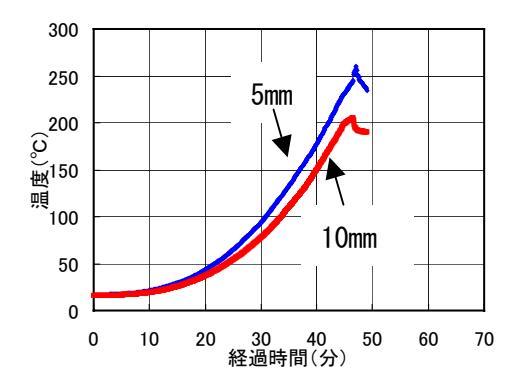
図-5 内部温度の実測値(湿潤①)

湿潤供試体① の温度の実測値を図-5,蒸気圧 の実測値を図-6 に示す。加熱開始から 38 分後 に供試体側面の鋼管付近にひび割れが発生した。 図-5 から,その時点での 5mm~10mm における 温度は,140℃~160℃の範囲であった。そして, 加熱開始後 40 分,5mm の温度が約 180℃に達 した時点で最初の爆裂が発生し,同 42,43,44, 45,47,48,49,50,52,53 分に大小の爆裂が 断続的に発生した。同 57 分,爆裂により供試体 側面が剥離して電気炉が剥き出しになり危険と なったため実験を終了した。図-5 から,爆裂が 断続的に発生した時期に温度がピークを示した 後に,一時的に低下する傾向が見られた。これ は爆裂による水分が噴出したためと考えられる。

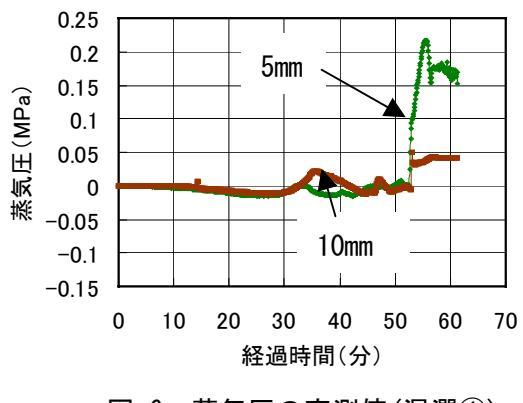
図-6 蒸気圧の実測値(湿潤①)

一方, 図-6 から, 5mm の蒸気圧は大きな爆 裂が発生する直前から急増し爆裂直前に 0.22MPa に達したが、爆裂発生とともに急減し た。これに対して、10mmの蒸気圧は大きくは 上昇しなかった。これらのことから, 蒸気圧の 上昇は、かなり局部的な現象であることが推察 される。次に,湿潤供試体②の温度の実測値お よび蒸気圧の実測値を図-7,8に示す。加熱開始 から30分を過ぎ温度が100℃を超えた頃から蒸 気圧が増加し始め、同40分供試体側面にひび割 れが発生した。そして、同41分最初の爆裂が発 生した。その後,同 42,43,44,45,47,48, 49, 50, 52 分に大小の爆裂が断続的に発生した。 同 45 分の爆裂の際には爆裂発生と同時にひび 割れが発生した。この時点での 5mm の蒸気圧 のピーク値は 0.17MPa, 10mm では 0.11 MPa で あった。その後, 蒸気圧は再上昇の傾向を示し たが、同 53 分 5mm、10mm の鋼管内の圧力が 共に下がってきたため実験を終了した。以上の ように,湿潤供試体②の爆裂過程は,湿潤供試

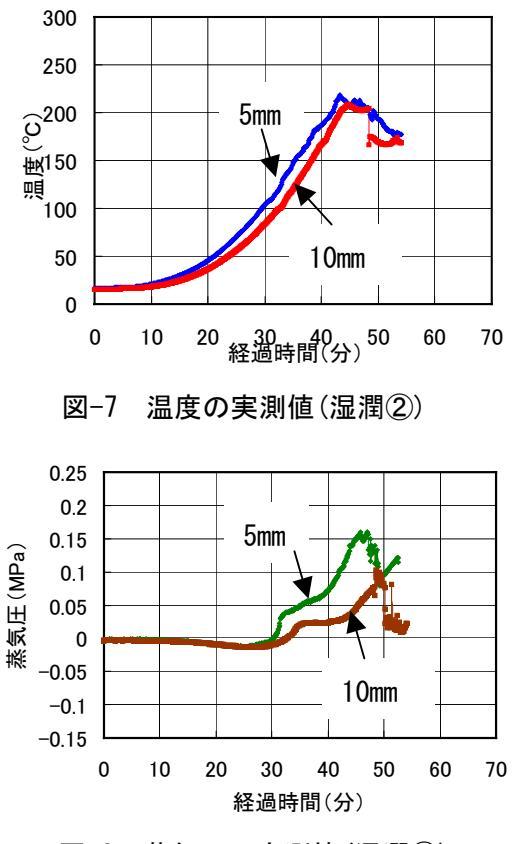
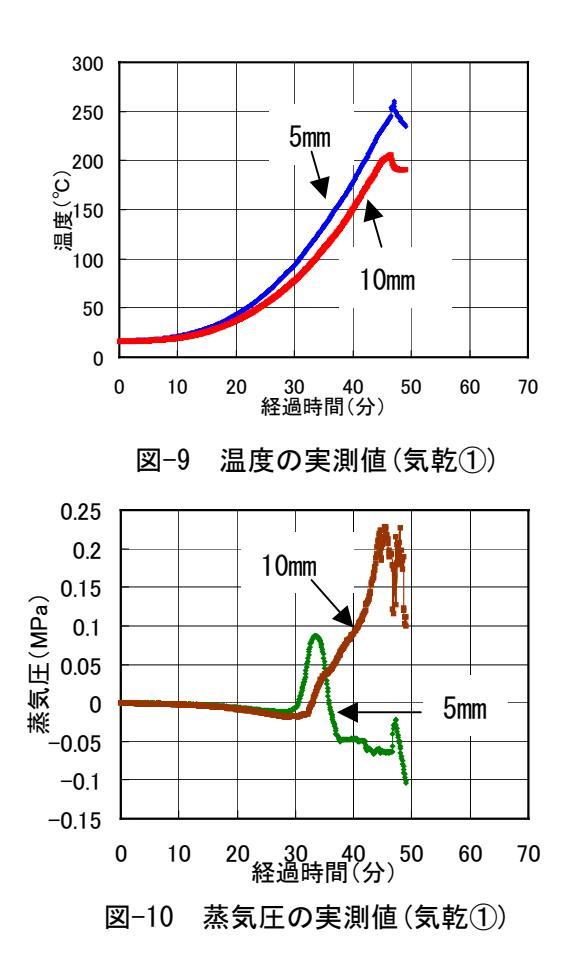
体①と類似の結果を示した。ただし,計測され た蒸気圧は大きく異なるものであった。

気乾供試体①の温度の実測値および蒸気圧の 実測値を図-9,10に示す。加熱開始から39.5分, 供試体側面の鋼管の付近にひび割れが発生した。 そして,同43分最初の爆裂が発生した。同45, 47 分に大きな爆裂が発生した。その後 47.5 分に 実験を終了した。図-9から,温度上昇は湿潤供 試体と大きな差異はない。一方,図-10から, 10mm の蒸気圧は、温度が 100℃を超えた頃か ら次第に増加し始め,大きな爆裂発生時に 0.24MPa のピークとなった後、急減した。一方, 5mmの蒸気圧は、10mmより早い段階で増大し 始めたが,途中の段階で急激に減圧した。減圧 の原因としては、ひび割れによる蒸気の抜け、 あるいはオイルの抜けなどが考えられる。爆裂 過程については、蒸気圧の急増をともなう点に おいては、湿潤供試体と同様であるが、気乾供 試体①では爆裂の回数が少なく,大きな爆裂が 突然発生して表面部が一気に剥離して終了する

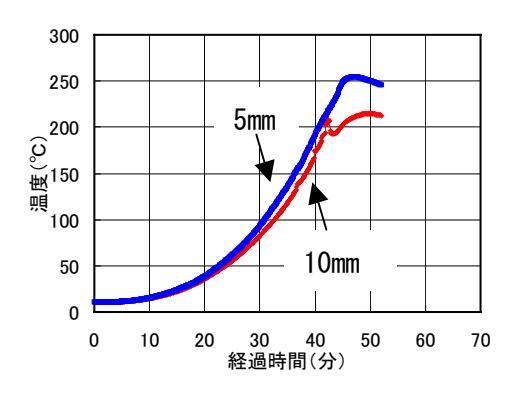
図-11 温度の実測値(気乾2)

気乾供試体②の温度と蒸気圧の実測値を図-11,12に示す。加熱開始から38分後に供試体側 面にひび割れが発生した。その後,同41,43 分小さい爆裂が発生した。同45分蒸気圧が計測 器の計測範囲をオーバーしたため実験を終了し た。図-11から,温度上昇の傾向は他の供試体 と大差はない。一方,図-12から,10mmの蒸 気圧は100℃を過ぎたあたりから,急激に増大 し,爆裂までには至らなかったが最終的には 2.4MPa付近にまで達した。一方,5mmの蒸気 圧は最大 0.3MPa程度であった。この様な結果 から,蒸気圧は局部的には2.4MPa以上の大き な値となるものと推察される。

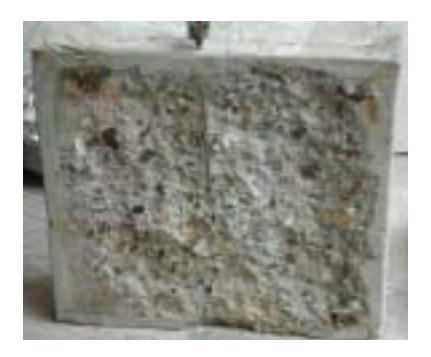
写真-2 爆裂状況の一例(湿潤①)

写真-2 に加熱面の剥離状況の一例を示す。写 真から,爆裂は加熱面全面に発生していた。図 -13,14 に湿潤供試体①と気乾供試体①の爆裂 による剥離深さのコンター図(平面分割 50mm ピッチ)を示す。湿潤供試体①の最大剥離深さは, 17.4mm,気乾供試体①では 14.1mm であった。
