# 論文 自己歪応力によるある RC 構造物の損傷の調査および検討

要旨:本研究は,昭和41年に軟弱地盤上に建設された,3階建RC造校舎について, 自己歪応力(不同沈下およびコンクリートの乾燥収縮)による構造物の損傷の調査を 行い,その損傷の検討とその損傷が構造物の性能に与える影響を検討した。その結果, 構造物は骨組の一部が降伏し,見かけの剛性が弾性剛性の約1/3であると推察された。 また,不同沈下には構造物の剛性の影響が大きく,この剛性の影響を取り入れた計算 値は測定値とほぼ対応した。更に,不静定ラーメンの梁の乾燥収縮歪は,平均で約 150x10<sup>-6</sup>,スラブおよび小梁の乾燥収縮歪は平均で約200x10<sup>-6</sup>であると推定された。 **キーワード**:自己歪応力,RC構造物,軟弱地盤,不同沈下,乾燥収縮

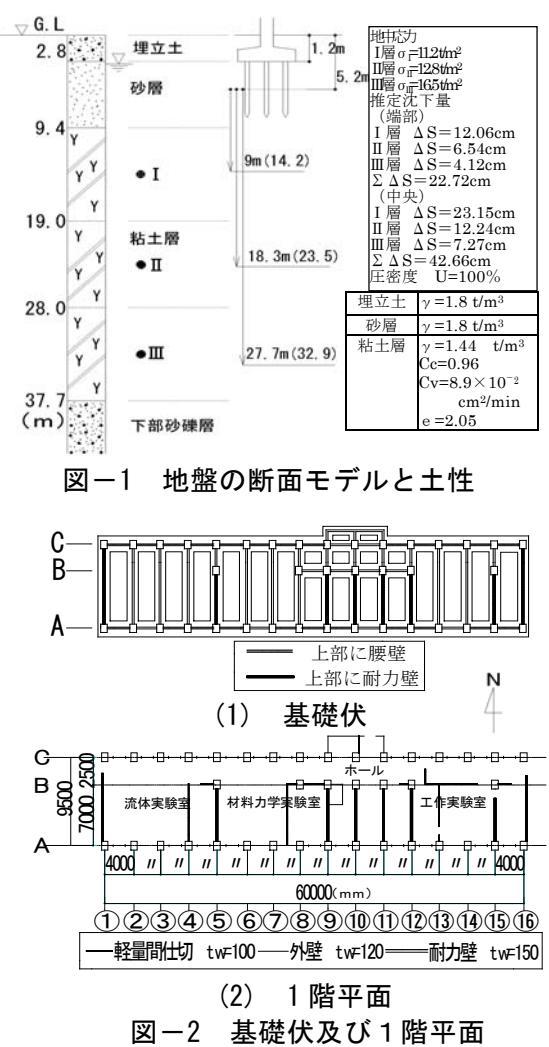
調査対象建物は,呉市沿岸部埋立地に建設さ れた3階建て RC 造校舎である。その地盤の断 面モデルと土性を図—1に,基礎伏および1階 平面を図—2にそれぞれ示す。埋立層は約3m で,その下に砂層が約6m,有機質粘土層が約 29mの層厚をなし,地下約38mでN値が50以 上の砂礫層に到達する。埋立層および砂層のN 値は10前後である。粘土層はN値がほぼ零で, 圧密沈下の原因であり,昭和39年の埋立てか ら今日までに約1.5mの沈下を生じている。

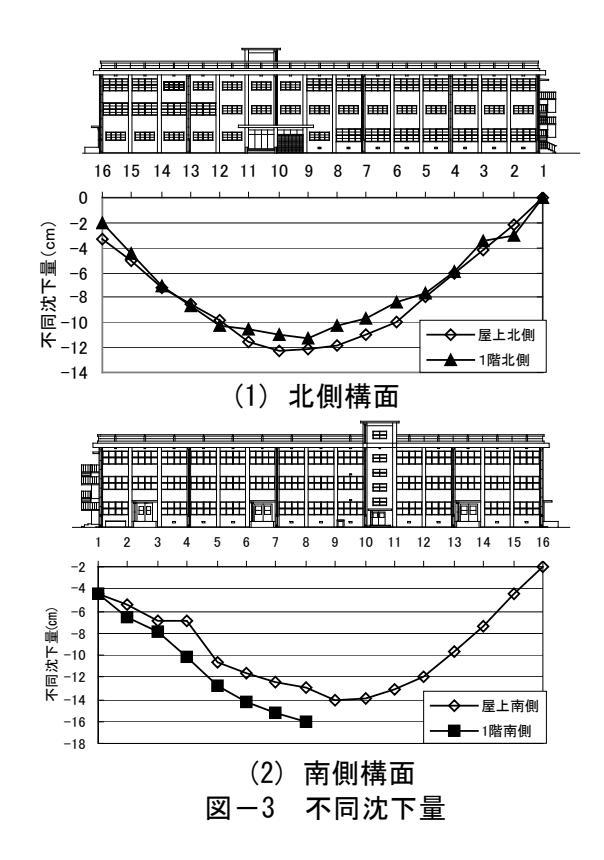
図-3に、北側構面の1階および屋上、およ び南側構面の1階および屋上での不同沈下量の 調査結果をそれぞれ比較して示す。

不同沈下は,典型的な中くぼれ型の特性 <sup>2)</sup>を 示している。最大不同沈下量は約 16cm である。 東西両端の沈下量を比較すると,北構面では東 端の沈下が大きく,南構面では西端の沈下が大 きくなっている。構造物全体としては,南側に 傾き,且つねじれ変形を生じている。南構面の 沈下量は,屋上での測定値に比べて1階での測 定値が大きくなっている。これは,建設途中で の圧密沈下および柱コンクリートのクリープに 伴なう変形が影響していると考えられる。

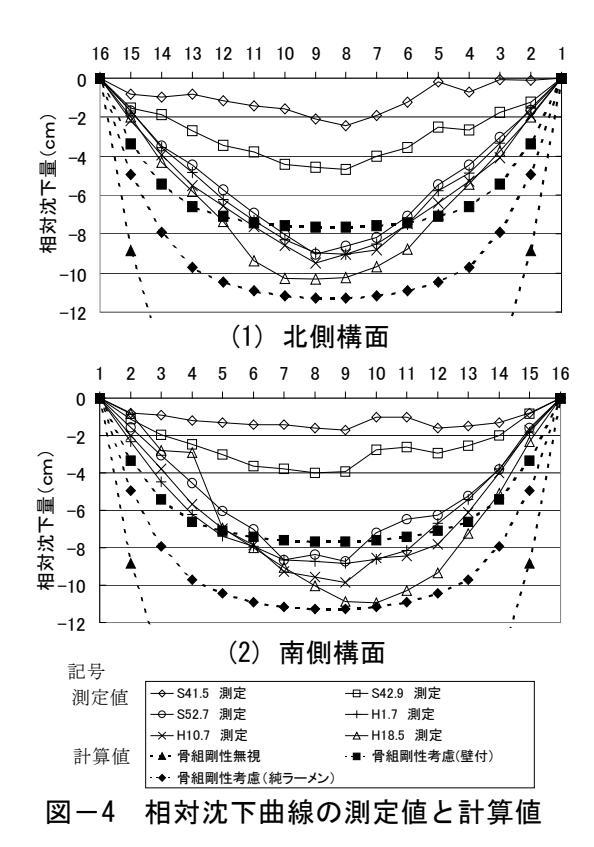
図-4に、相対沈下曲線を示す。今回の測定 (平成18年5月)の最大相対沈下量は、約11 cmである。図中には、西村らにより過去に測 定された値のを引用して示す。また図中には、 図-1に示した土性を用い、正規圧密を仮定し、 校舎の荷重、圧縮指数Ccを用いてテルツアギ の圧密理論による地盤沈下計算値(建物の剛性 は無視)を併せて示す(建物中央および端部の 計算値は図-1中に示す)。この図から見て、不 同沈下には建物の剛性の影響が大きいことが分 かる。昭和52年、平成元年、同10年の各測定 値は、ほぼ同じであるのに比べて、今回(平成 18年5月)の測定値は大きくなっている。この

原因としては,耐震補強のために雑壁の一部に スリットを設けたことによる構造物の剛性低下 が一因と考えられる。

次に、図-8の雑壁がない場合、即ち純ラー メンについて同様に、相対沈下曲線を求め た結果を図-4中に示す。計算値は、建物中央 部で平成18年5月の測定値に近似している。 このことは、耐震補強に当たって、柱の脆性破 壊を防ぐために雑壁にスリットを設けたことに より、構造物の剛性が低下し、結果として不同 沈下の増大を齎せたことを意味している。不同 沈下を生じた構造物について、耐震補強のため に雑壁にスリットを設けて耐震補強した建物が、 最終的に如何なる耐震性能を有するかについて の検討は、今後の課題にしたい。

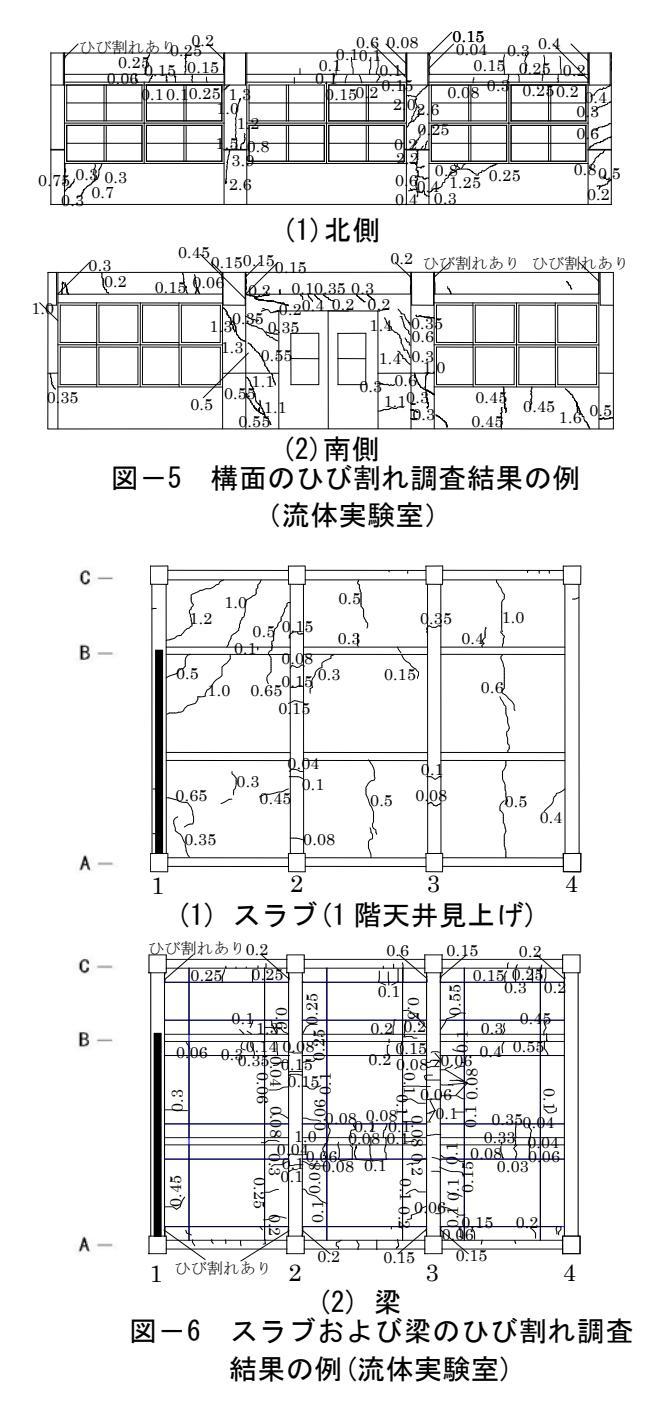
図-5に、流体実験室の南北両構面を例に取り、 ひび割れ調査結果を示す。腰壁・たれ壁付

ラーメンでは、相対沈下により梁部材に曲げひ び割れが、また柱に曲げおよびせん断ひび割れ が生じている。更に、梁部材中央には乾燥収縮 によると思われるひび割れが生じている。出入 り口を有する壁付ラーメンでは、壁および柱に 著しいせん断ひび割れが見られる。

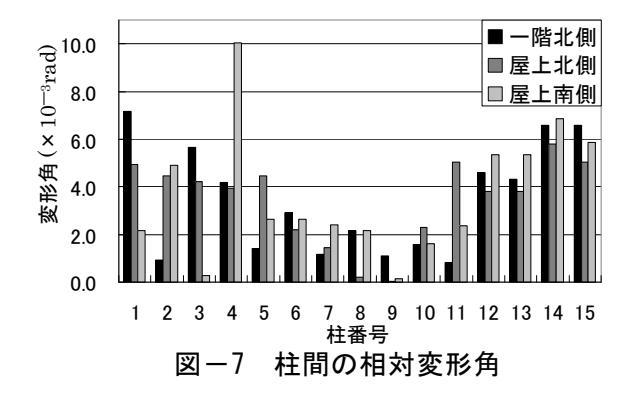
図-8 桁行構面詳細 図-9 分布係数

図-8に、桁行構面端部の壁付ラーメンの部材 寸法,立面図および剛域を示す。中柱の荷重(P) は1000kN,隅柱はその半分の500kNである。 構造物の相対沈下に対しての剛性は、D値法<sup>®</sup> を適用することにより、柱間1cmの強制変位

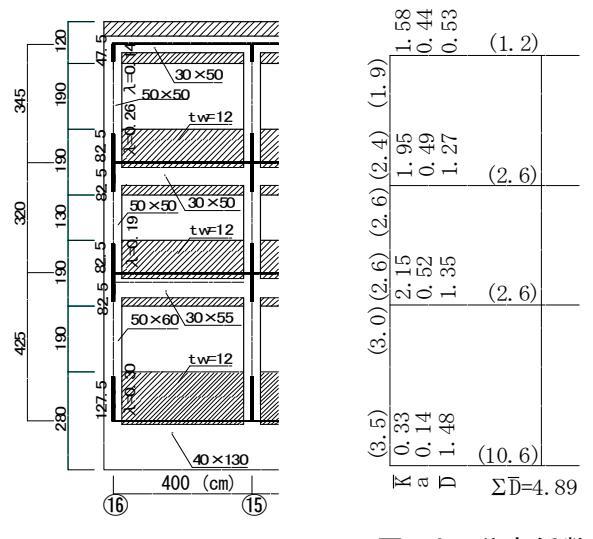
ここで、D=a x k<sub>b</sub>、a=K/(2+K)(中くぼれ 型の不同沈下に対して)、K=梁の両端に取付く 柱の kc の和/(2k<sub>b</sub>)、k<sub>b</sub>:梁の剛比,kc:柱の 剛比,E:コンクリートのヤング係数(k N/cm <sup>2</sup>)、K<sub>0</sub>:標準剛度(cm<sup>3</sup>),1:スパン(cm) である。計算に際し、コンクリートのヤング係 数は、クリープ、収縮ひび割れの影響を考慮し、 学会基準の1/3(E=5 x 10<sup>3</sup>N/mm<sup>2</sup>を使用)を取 り、また有効剛比の係数を定めるのに雑壁のせ ん断剛性低下率( $\beta$ :塑性係数)を0.2 として 求めた。図-9に求めたD値を示す。これによ りQ=170 k Nが得られた。

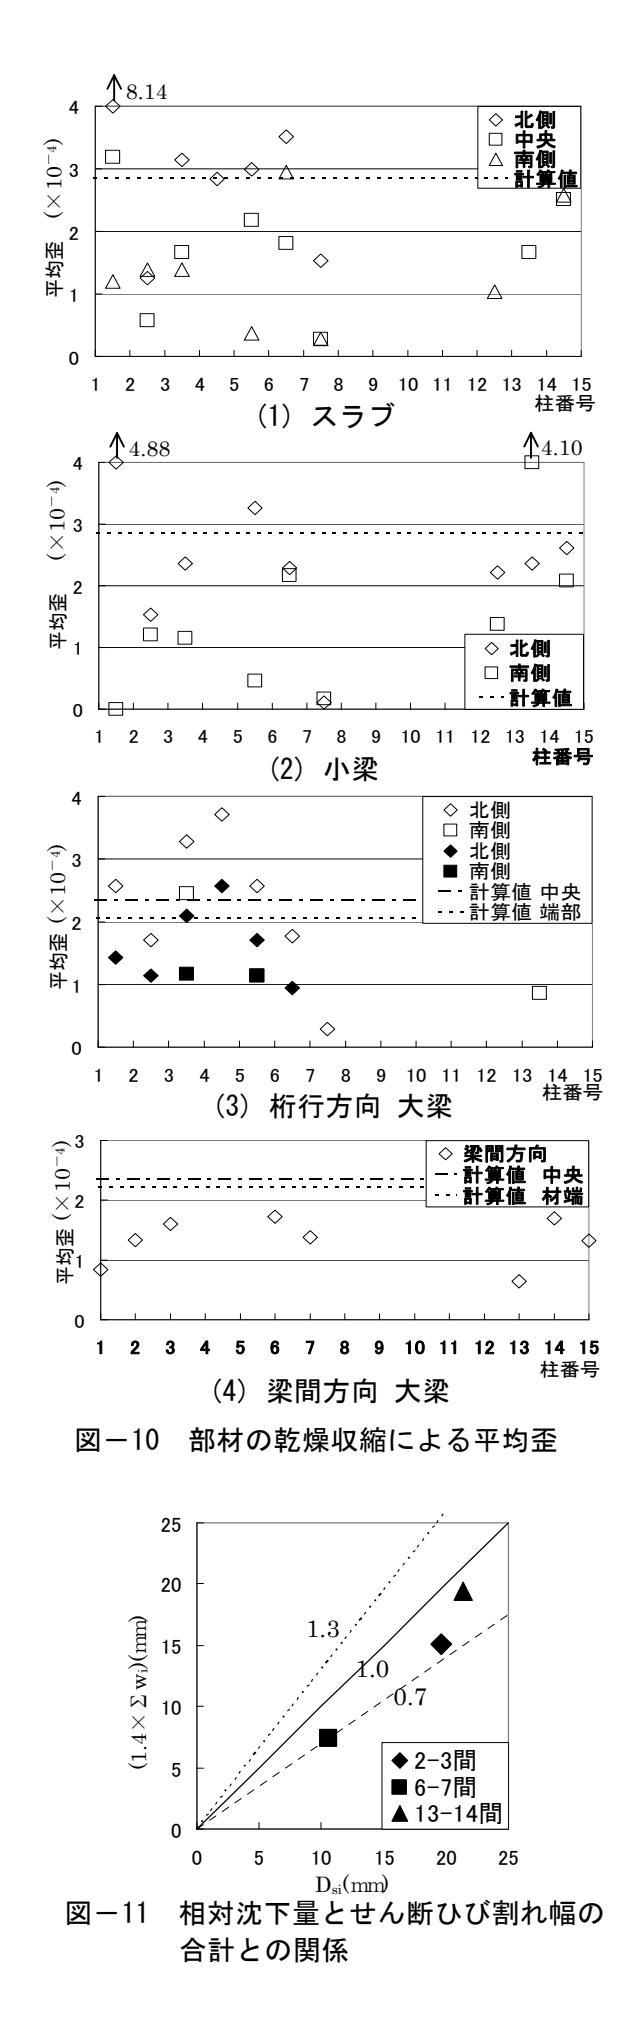
図-10に、各柱間の大梁、各大梁間の小梁 (桁行方向)および各大梁間のスラブ(桁行方 向)のそれぞれについて、ひび割れ幅を総計し て、その値を各クリアスパン長で除して求めた 平均歪を示す。図中には CEB・FIP 指針(1970) <sup>9</sup>による収縮歪の計算値も併せて示す。両者を 比較するのは、構造物が建設されて 40 年経過 しており、収縮歪は全てひび割れに集約され、 且つ収縮時のクリープ歪はひび割れ発生後に全 て回復したと考えたからである。

計算に際しては,表-1の数値を用い,相対 湿度を70%と仮定した。また,スラブは配筋が  $9\phi@200$ で上面が樹脂質タイルでの仕上げを していること,小梁の配筋は Pg(主筋全断面に 対するコンクリートの全断面積の比)=1%(5 - $\phi$ 16),桁行方向大梁配筋は端部で Pg=2.3% (10- $\phi$ 22),中央で Pg=1.38%(6- $\phi$ 22), 梁間方向大梁配筋は端部で Pg=1.31%(11- $\phi$ 22),中央で Pg=0.95%(8- $\phi$ 22)を考慮した。 スラブ,小梁に関して,計算値は測定値のほぼ 上限に対応している。測定値の平均歪は,スラ ブ,小梁共に約200x10<sup>-6</sup>となっている。なお, スラブと小梁については,相対沈下によるひび 割れは殆んど認められなかった。

桁行方向の大梁に関して, 測定値の平均歪は, 計算値とほぼ対応し、約250x10<sup>-6</sup>となってい る。梁に生じた収縮歪をより正確に評価するた めに、相対沈下で生じたと思われる梁端部の曲 げひび割れを除いた合計ひび割れ幅をクリアス パン長で除した平均歪を求め、計算値と比較す る。計算値はほぼ測定値(図中黒塗りマーク) の上限になっている。この場合の測定値の平均 は約 150 x 10<sup>-6</sup> となっている。梁間方向の大梁 に関して、測定値は計算値を大きく下回ってい る。測定値の平均は、約 150 x 10<sup>-6</sup> となってい る。以上より、不静定ラーメンの梁の収縮歪は 平均値で 150 x 10<sup>-6</sup> 程度と考えられ,土木学会 の推奨値と対応している<sup>10)</sup>。なお,スラブと小 梁については、相対沈下によるひび割れは殆ん ど認められなかった。
