論文 電食実験によるコンクリート中の鉄筋腐食に関する考察

森 香奈子*1·木嶋 政智*2·友田 祐一*3·大津 政康*4

要旨:近年,鉄筋コンクリート構造物の鉄筋腐食による被害が数多く報告され,維持管理の必要性から鉄筋 腐食によるコンクリートの劣化進行過程を早期に評価する非破壊検査技術の開発が求められている。その基礎 的な検討として本研究では,電食による鉄筋腐食時のコンクリート中の劣化進行過程をアコースティック・ エミッション(AE)法により観察した。その結果,劣化進行過程について,3 つの AE 発生時期が明らかと なり,その際の鉄筋の内部情報を走査型電子顕微鏡により明らかにした。

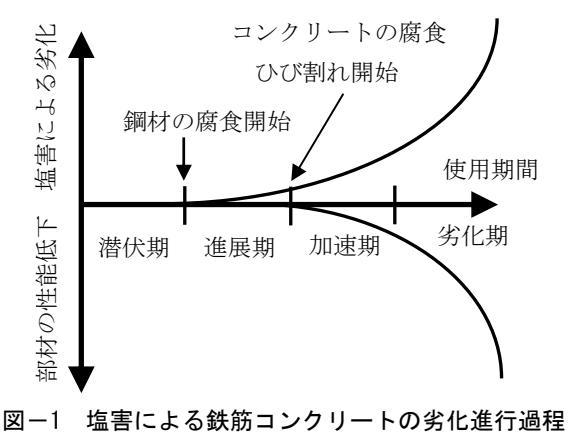
土木学会・コンクリート標準示方書「維持管理編」¹⁾ によれば、塩害による劣化進行過程は図-1のように、 鋼材の腐食開始およびコンクリートの腐食ひび割れ開 始を遷移時期として、潜伏期・進展期・加速期を定めて いる。そして、塩化物イオン量の規制値を定めているが、 この値は構造物の設置環境条件や構造腐食許容量など の条件によって異なることから²⁾、塩化物イオン量のみ から鉄筋腐食の有無を確実に判断することは困難と考 えられている。

これらの結果から, AE 発生の第一時期は図-1の劣化 進行過程の潜伏期から進展期の遷移時期, 第二時期は進 展期から加速期の遷移時期, 第三時期は加速期または劣 化期にあたり, コンクリート表面の錆汁から目視で鉄筋 腐食が確認でき, AE 計測により進行過程の 3 つの時期 が認められた。

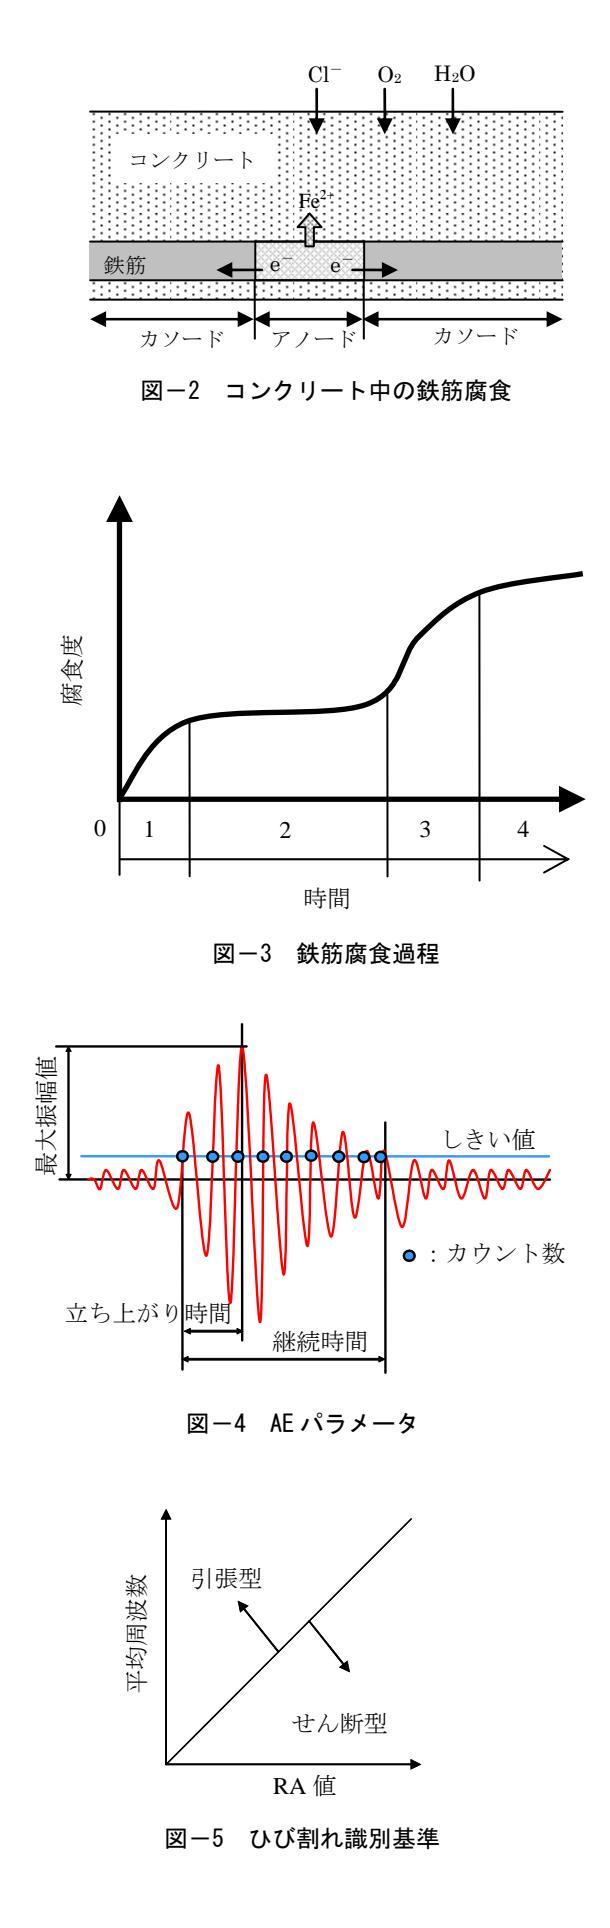
塩害によるコンクリート中の鉄筋腐食は図-2 のよう に、塩化物イオンにより鉄筋表面の不動態皮膜が破壊さ れることによって開始する⁵⁾。この場合の鉄筋表面での アノード反応とカソード反応は、

Melchers らの報告によると,鉄筋腐食過程は $\mathbf{2}-3$ に 示すとおり4つの時期に分けて評価できることが明らか になっている⁷⁾。第1時期には鉄筋表面に薄い錆の膜が 形成され,第2時期には薄い錆の膜が全体に広がり溶存 酸素がなくなっていくことで腐食速度が遅く進展する。 第3時期では再び腐食速度が速くなり鉄筋の内部にも錆 が形成される。そして,第4時期にはほぼ一定の速度で 鉄筋の腐食が進展する。このように, $\mathbf{2}-1$ と異なり 2 つの明確な進展期により鉄筋の腐食過程は評価されて いる。既報⁴⁾では,第1および第3の2つの時期がAE 発生挙動から明確に判別できることを明らかにしてい る。

AE 発生で対象となるのはコンクリート中の鉄筋腐食 生成物の発生と、その膨張圧によるコンクリートのひび 割れである。AE 計測によれば、AE の発生数や図-4 に 示す AE 波形の形状の特性値により、欠陥の発生条件な どの特徴を把握できる。立ち上がり時間はしきい値の設 定に影響されることを考慮し、RA 値(立ち上がり時間 /最大振幅値)と AE の周波数特性値として解析に用い られている平均周波数(カウント数/継続時間)を解析 パラメータとして適用した。図-5 の RA 値と平均周波 数の関係によりひび割れ識別が可能であり¹⁰⁾、RA 値が 大きく平均周波数が小さいならばせん断型ひび割れ、RA 値が小さく平均周波数が大きいならば引張型ひび割れ と分類される。本分類法を腐食過程で検出される AE 法 に適用し、ひび割れの識別を行った。

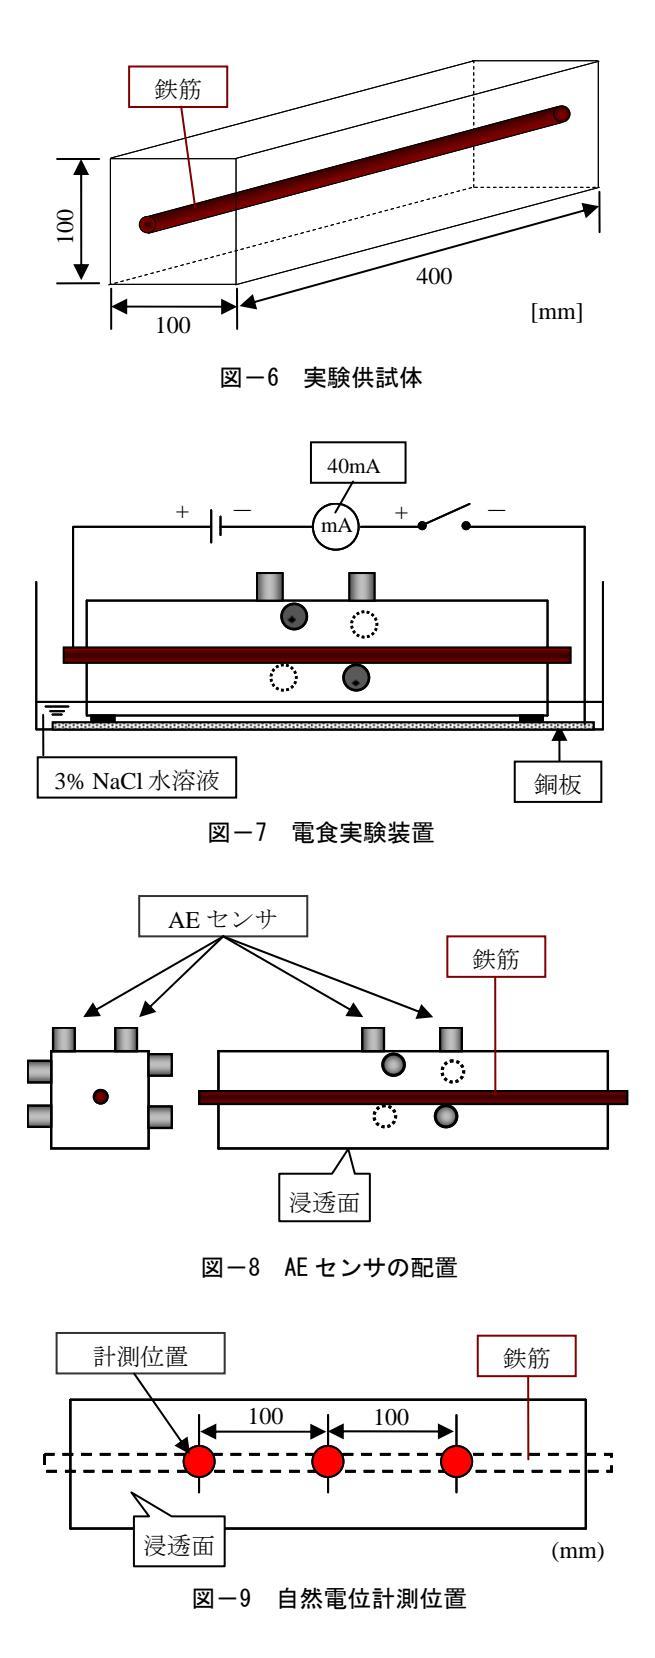
鉄筋コンクリート供試体は図-6 に示すように 100× 100×400mmの角柱で,鉄筋はSD295-D13を使用し,か ぶりは45mmとした。また、塩化物イオン量を測定する ためのコア採取,鉄筋のはつり出しのために,同様の供 試体を別に 2 個作製した。コンクリートの配合は表-2 に示す。全ての供試体は 28 日間標準水中養生後, 側面 にエポキシ樹脂を塗布し、塩分の浸透を底面に限定した。 さらに, 露出した鉄筋にもエポキシ樹脂を塗布して電食 実験を行った。そして、供試体表面にひび割れが確認で きたところで実験終了とした。電食実験装置は図-7に 示す通り,水槽の底の銅板上に供試体を載せ,鉄筋に陽 極, 銅板に陰極を接続して 40mA の定電流を通電した。 電食実験中には、図-8のように AE センサを 6 個設置 し、自然電位計測時以外は連続的に AE 計測を行った。 なお, AE 計測装置には, DiSP (PAC 社製) を使用し, 周波数帯域は 10kHz~2MHz, ゲインは 60dB (プリアン プ 40dB+メインアンプ 20dB),しきい値は 40dB として 計測を行った。AE センサには、R15(共振周波数 150kHz) を使用した。

外部電源から切断後、ほぼ1日おきに自然電位計測器 により浸透面側から電位計測を行った。計測には,携帯 型腐食診断器 SRI-CM-II (四国総合研究所製)を使用し た。計測位置は図-9に示す3箇所とし,供試体表面を 湿潤状態に保って計測を行った。参照電極は銀一塩化銀 電極を使用して,計測値は飽和銅一硫酸銅電極(C.S.E.) の値に変換し,3箇所の平均値を求めた。

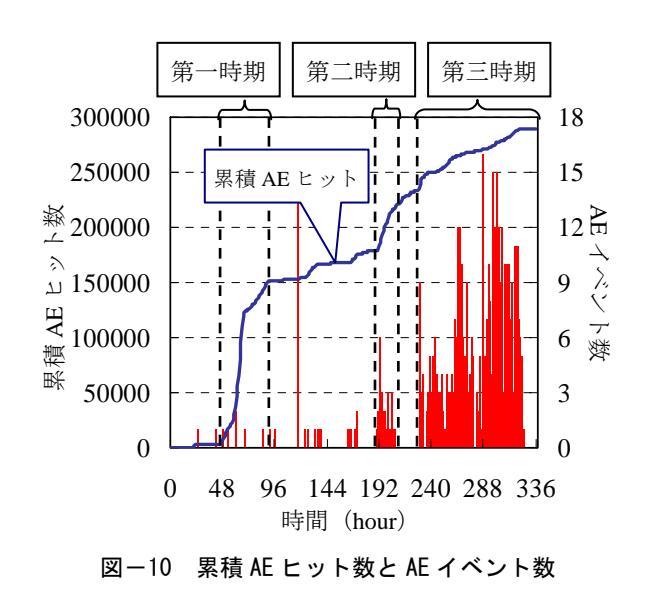
図-10に1時間ごとの6CH全ての累積AEヒット数と AEイベント数を示す。AEイベントとは、6個のAEセンサの内5個以上のAEセンサによって1個のAEヒットが計測された事象のことである。実験開始後、47時間から92時間経過するまでに、最初のAE頻発期が確認された。その後、189時間から214時間経過するまでに2 回目、229時間経過後に3回目のAE頻発期が確認された。324時間経過し、図-11のように供試体のかぶりにひび割れと錆汁の目視による確認後、実験終了とした。 以降、47時間から92時間を第一時期、189時間から214時間を第二時期、229時間から324時間を第二時期、229時間から324時間を第三時期とす

図-12に、1時間ごとの累積 AE ヒット数と自然電位 計測の結果を示す。実験開始直後の自然電位はプラスに 向かっているが、第一時期には急速にマイナスに向かっ ていることが確認できた。その後、再び緩やかにプラス に向かっているが、第三時期には-350mV よりもマイナ スの値になった。このように自然電位と AE 発生挙動は 相関があり、両者を加味すれば、腐食過程の同定に有効 であると考えられる。

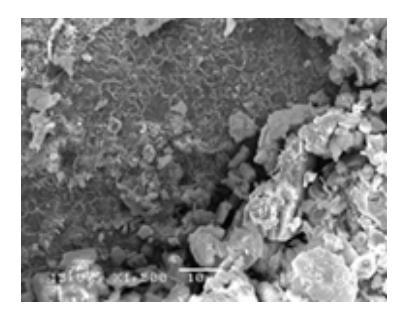
図-13(a) 第一時期・表面 SEM 画像

第一時期,第二時期,第三時期終了後に供試体から鉄 筋をはつり出し,鉄筋表面の腐食の様子を目視により確 認した。その結果,第一時期では錆は確認できず,第二 時期では薄い錆の膜が確認でき,第三期では鉄筋腐食は 明確に確認できた。その後,はつり出した鉄筋を走査型 電子顕微鏡(日本電子製 JSM-5600)により観察し,エネ ルギー分散型 X 線分光器(oxford 製 LINK-ISIS 付属)を 用いて構成元素の分析を行った。図-13(a)と図-13(b) は第一時期終了後,図-14(a)と図-14(b)は第二時期終 了後,図-15(a)と図-15(b)は実験終了後の鉄筋表面と 鉄筋断面の画像である。

第一時期では,鉄筋表面に通常形成されている黒皮 (酸化皮膜)が溶けて剥離しているのが確認された。な お,鉄筋内部の腐食は見られなかった。第二時期では, 表面の黒皮がほとんど剥離し、図-14(a)のように、黒 皮の下にある鉄筋表面の錆が確認できた。第三時期では 鉄筋内部に腐食が広がり、大きなひび割れが生じている ことが確認でき、図-15(b)から鉄筋の内部のひび割れ が鉄筋中心方向に発生していることがはっきりと確認 できた。また,図-15(a)の画像の倍率は 1,500 倍であり, 図-14(a) の画像が 10,000 倍であることからも第三時 期での鉄筋腐食による膨張圧の大きさが確認できる。す なわち, 第一時期では鉄筋表面の黒皮が破壊され, 第二 時期では鉄筋表面全体の黒皮がなくなったことによっ て鉄筋内部に錆が生成され、第三時期では鉄筋内部にひ び割れが発生することにより腐食が速くなることが確 認された。また、鉄筋表面からの画像を比較することよ

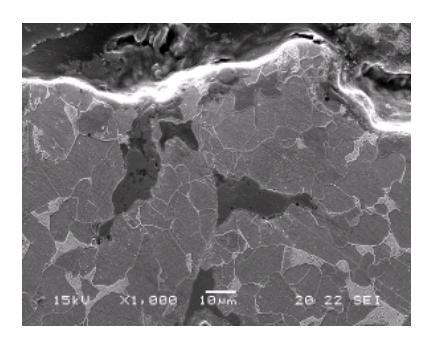
図-16 第二時期・断面 SEM 組織画像

図-16 に第二時期での鉄筋断面の組織画像を示す。画 像の白の部分はパーライト組織(フェライトとセメンタ イトが交互に並んだ組織)である。これより,鉄筋内部 の組織に変化はなかった。

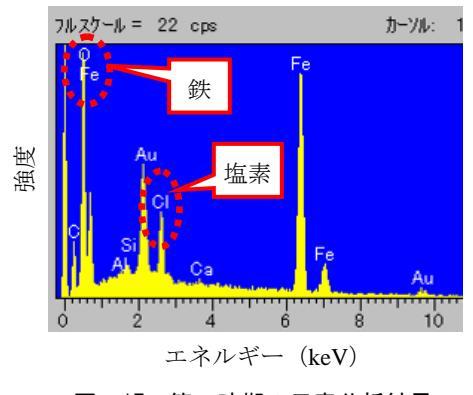
図-17 にエネルギー分散型 X 線分光器による元素分析の結果を示す。第三時期では鉄筋内部から塩素が確認され,腐食速度が速くなることが確認できた。

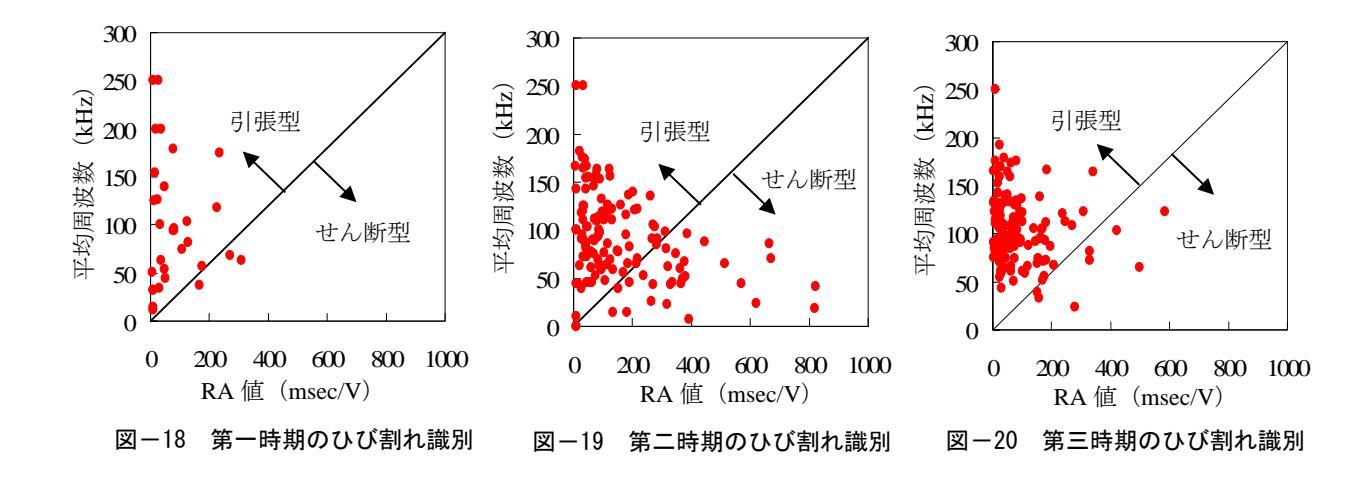
各時期のひび割れ識別結果を図-18~図-20に示す。 図-18と図-20から,第一時期と第三時期には引張型 ひび割れの優勢な発生が確認できたが,図-19より第二 時期は第一時期と比較して明らかにせん断型ひび割れ の増加が確認できた。

- (1) 電食実験では,鉄筋コンクリートの劣化進行に伴う
 3つの AE 発生時期の存在が明らかとなった。
- (2) 走査型電子顕微鏡の観察により,鉄筋表面の酸化皮 膜が破壊され鉄筋腐食が進行し,塩素の進入により 腐食速度が速くなることが確認でき,第三時期では 鉄筋表面全体に腐食していたことから,Yuan らの 報告と一致することが明らかとなった。
- (3) AE 頻発第一時期と第三時期は引張り型ひび割れが 発生し,第二時期はせん断型ひび割れの発生が増加 することが解明できた。
