論文 超音波法による断面修復箇所での欠陥検出に関する基礎的研究

要旨:断面修復工法により補修されたコンクリート部材では,再劣化や疲労による損傷が生じる可能性がある。そこで母材と補修材の界面付近に欠陥が存在する供試体を作製し,超音波法により欠陥検出を実施した。 その結果,断面修復箇所での境界面上の空隙や剥離によるひび割れは,部材端部からの反射の有無また境界 面から反射の振幅の大きさを利用することにより検出可能である。一つの探触子で計測を行なう場合,計測 条件を適切に設定することにより,欠陥の検出が可能である。

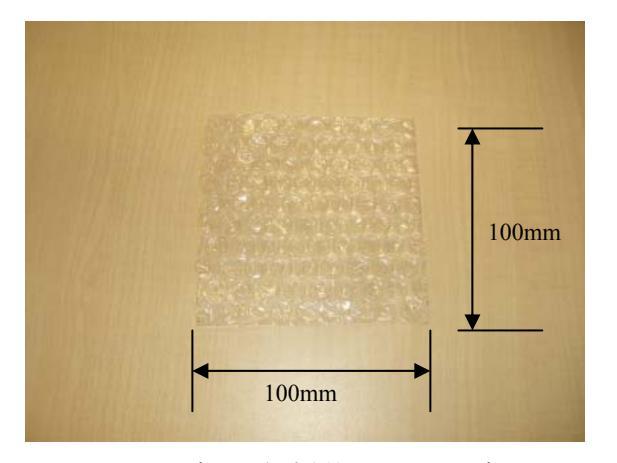
写真-1 気泡緩衝シートの写真

供試体は補修が良好なもの,断面修復後に欠陥が生じ たことを想定して異なる種類の欠陥を埋設したもの、比 較用に補修を行っていないコンクリート単体のものの 計4種類用意した。各供試体の概要を表-1 に示す。コ ンクリートの配合を表-2に示す。供試体の寸法は図-1 に示すように、高さ200×幅200×長さ200mmのコンク リート供試体とした。断面修復部分は、上供試体上部の 約 50mm とした。補修材には、ポリマーセメントモルタ ルを使用した。欠陥として母材コンクリートと補修材と の界面には,縦100mm×横100mmの気泡緩衝シートま たはプラスチック板を埋設した。写真-1 は気泡緩衝シ ートの写真である。補修材の力学的性質として、ポリマ ーセメントモルタルの圧縮強度が 43.4 N/mm², 密度は 2.13 g/cm³, 超音波伝搬速度は 4051m/s, コンクリートの 圧縮強度が 36.7 N/mm², 密度は 2.25 g/cm³, 超音波伝搬 速度は 4021m/s であった。媒質の密度と伝搬速度との積 である音響インピーダンスは、ポリマーセメントモルタ ルが 8.56×10⁶kg/m²s, コンクリートが 9.05×10⁶kg/m²s となる。これらに大きな差は無いが、音響インピーダン

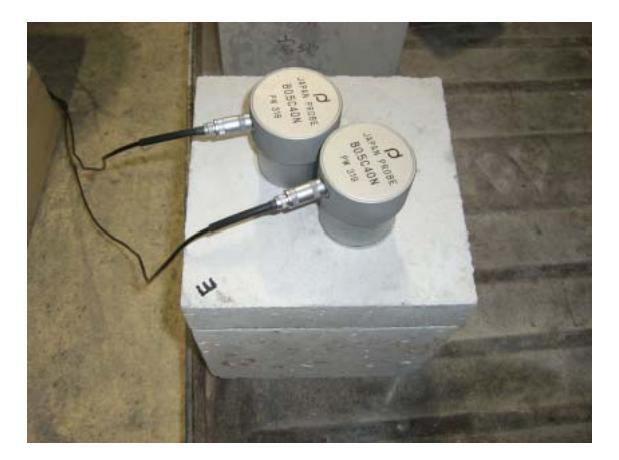
写真-2 センサの写真

超音波計測は、市販の超音波計測装置を使用した。使 用した波形はバースト波であり、波数は一つである。発 信側の探触子から発振し,受信側の探触子で受信するこ とで実施した。計測装置は,発信周波数が 30kHz~10MHz まで変えることができる。使用している探触子は、外径 52.0mm の広帯域型探触子を使用した。探触子を供試体 表面に設置する際は,水溶性の接触媒質を使用し,セン サと測定面の接触が良好になるように押し当てた。計測 の値は押し当てる圧力の影響をうけるが、本計測では、 計測時の波形をモニタリングし、その波形が安定するま でしっかりと押しつけ、波形記録を行った。写真-2に 二探触子触子一面法で供試体の計測を行っている様子 を示す。一探触子一面法での計測では、二探触子一面法 と同様の探触子を使用し,発信および受信を一つの探触 子で行っている。一般には,一探触子法での計測では, S/N比が小さくなり計測が難しくなるといわれている。

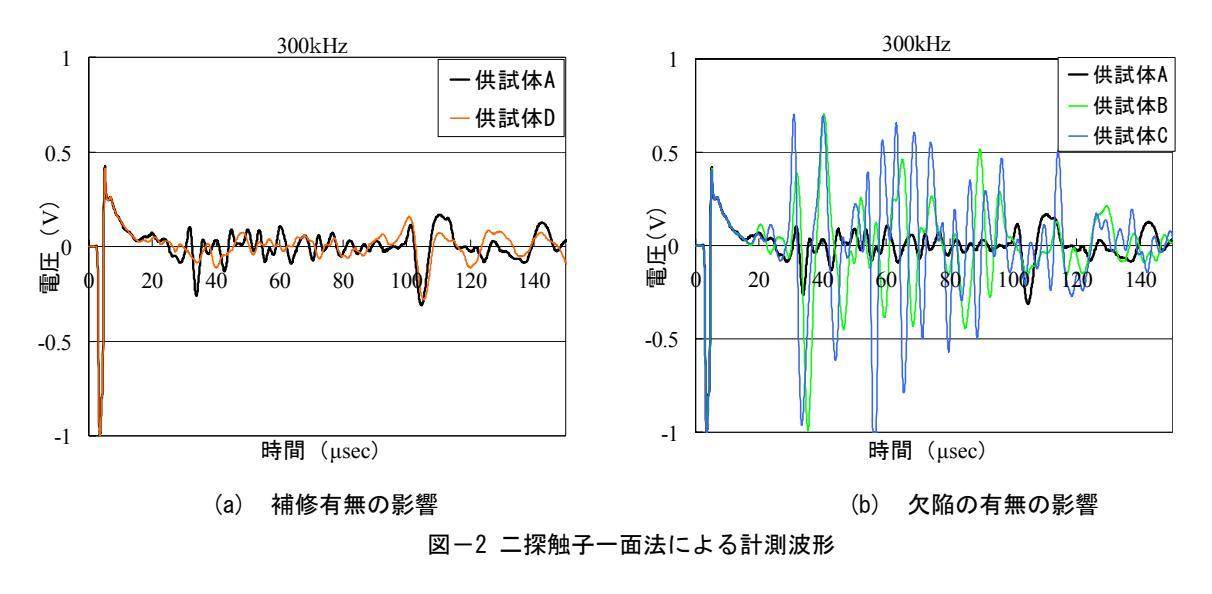
ンプリング周波数を10MHz で記録した受信波形を図-2 に示す。図-2 (a)は,供試体 A と D による補修の有無 の比較,図-2 (b)は供試体 A, B および C による欠陥 の有無による比較である。

図-2(a)の供試体AおよびDの波形より100µsec付近 に振幅の大きな箇所が見られる。これは、超音波伝搬速 度および供試体底面までの距離より、底面からの反射で あるといえる。また図-2(b)においては、供試体Aにお いてに見られる100µsec付近の大きな振幅値が供試体 B およびCでは出現していない。供試体BおよびCでは、 そのかわりに28µsec付近から非常に大きな振幅が見ら

れており、これらは気泡緩衝シートおよびプラスチック 板からの反射によるものといえる。供試体 B および C で は、超音波が欠陥と表面の間で反射を繰り返しており、 それらが 50μsec 付近から振幅が大きい部分に相当する と考えられる。また欠陥での反射が卓越するため、供試 体Aで観察された底面からの反射による振幅が計測され ていないと考えられる。

図-6(a)より,100kHzにおいても図-2(b)と同様に欠陥を有する供試体 B,Cと供試体 A の違いが観察できる。 図-6(b)の一探触子での計測では、S/N 比が小さくなり 計測が難しくなることから、入力波を増幅して計測を行った。そのため、入力波と出力波とが重なるので、欠陥 の反射からの到達時間が分かりにくくなっている。超音 波の減衰が小さいため、供試体Aの 100µsec 付近に生じ る供試体底部の反射の振幅は、図-4(b)の結果に比べて 大きくなっていることが分かる。

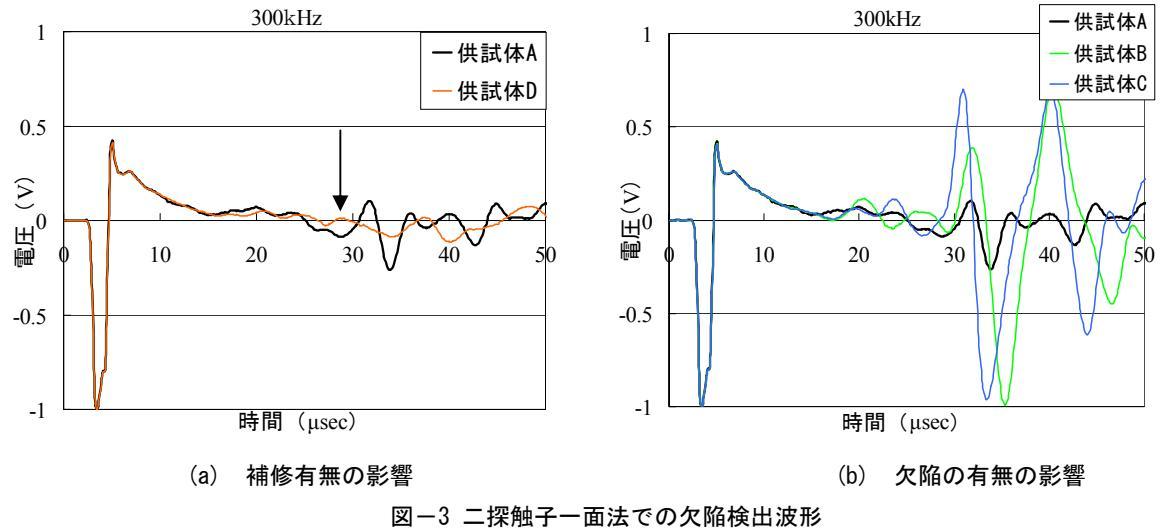
反射による波形を詳しく検討するために,図-2の 50µsecまでの部分を引き延ばしたものを図-3に示す。 図-2と同様,図-3(a)は供試体AおよびDの波形, 図-3(b)は供試体A,BおよびCの波形である。図-3(a) より,一体のコンクリートである供試体Dに比べて供試 体Aでは28µsec付近に波形の乱れが見られる。これは, セメントポリマーモルタルとコンクリートの境界面よ り反射した影響であると考えられる。図-3(b)より,供 試体Aに比べると供試体BおよびCでは,非常に大き な振幅が28µsec付近に出現していることが分かるが,供 試体BとCではその振幅の大きさが異なっており,供試 体 C が大きくなっている。これは、気泡緩衝シートの表 面は凹凸があり、超音波の反射方向が一定でないこと、 空気の入っていない部分ではシートの厚さはプラスチ ック板より薄く超音波が透過したことより、プラスチッ ク板の反射に比べてその振幅が小さくなったと考えら れる。

これらの波形では、振幅の大きな所を特定することは 比較的簡単であるが、図-3に示すように、超音波の反 射波の初動を正確に捉えることが今回の実験条件およ び供試体では容易ではなく、初動到達時間と超音波伝搬 速度から正確に欠陥深さを算出することは難しいとい える。

図-5(a)より、一体のコンクリートのである供試体 D に比べて供試体 A では 28µsec 付近に波形の乱れが見ら れる。これは、セメントポリマーモルタルとコンクリー トの境界面より反射した影響であると考えられる。図-5(b)より、供試体 A に比べると供試体 B および C では、 非常に大きな振幅が 28µsec 付近に出現していることが 分かる。図-3と同様に、供試体 B と C ではその振幅の 大きさが異なっており、供試体 C が大きくなっている。

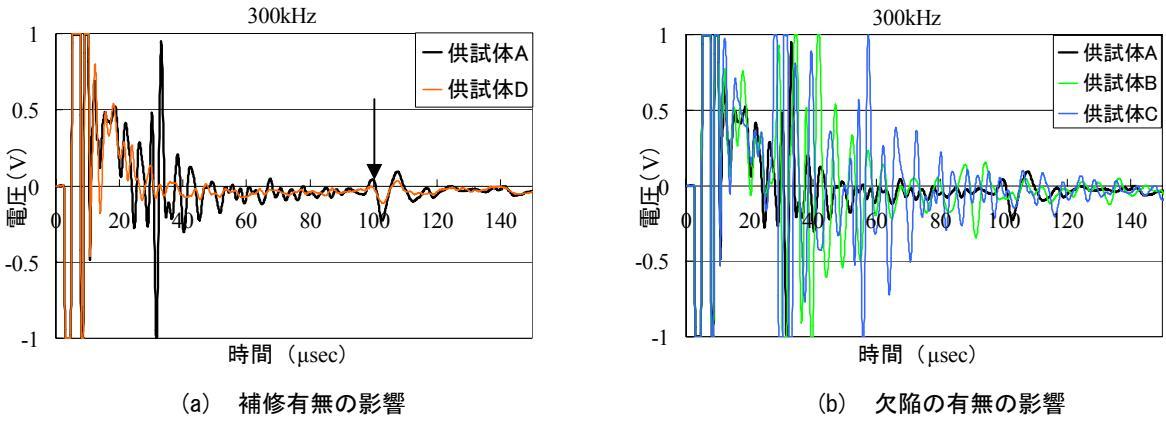
図-4 に一探触子一面法の結果を示す。計測条件は、 周波数を 300kHz, 電圧を 500V, サンプリング周波数を

10MHz である。図-4(a)は、供試体 A と D の比較、図-4(b)は供試体 A, B および C の比較である。

図-4(a)の供試体AおよびDの波形より100µsec付近 に振幅の変化が見られる。これは図-2の結果と同様に 供試体底面からの反射である。ただし、この図は非常に 増幅した波形であり、入力波の信号と比較するとその振 幅の信号は非常に小さいといえる。また供試体Aでは、 Dを比較すると25~30µsec付近に振幅が大きな波形が出 現しており、二探触子での計測と同様に、セメントポリ マーモルタルとコンクリートの境界面より反射した影 響であると考えられる。

図-4(b)においては、供試体 A においてに見られる 100µsec 付近の大きな振幅の差が供試体 B および C では 出現していない。供試体 B および C では、30µsec 付近か ら非常に大きな振幅が見られており、これも二探触子で の計測と同様に気泡緩衝シートおよびプラスチック板 からの反射によるものといえる。供試体 B および C では、 超音波が欠陥と表面の間で反射を繰り返しており、それ らが 50µsec 付近から振幅が大きい部分に相当すると考 えられる。これらも増幅されたものであり、入力信号と 比較すると非常に小さい値である。

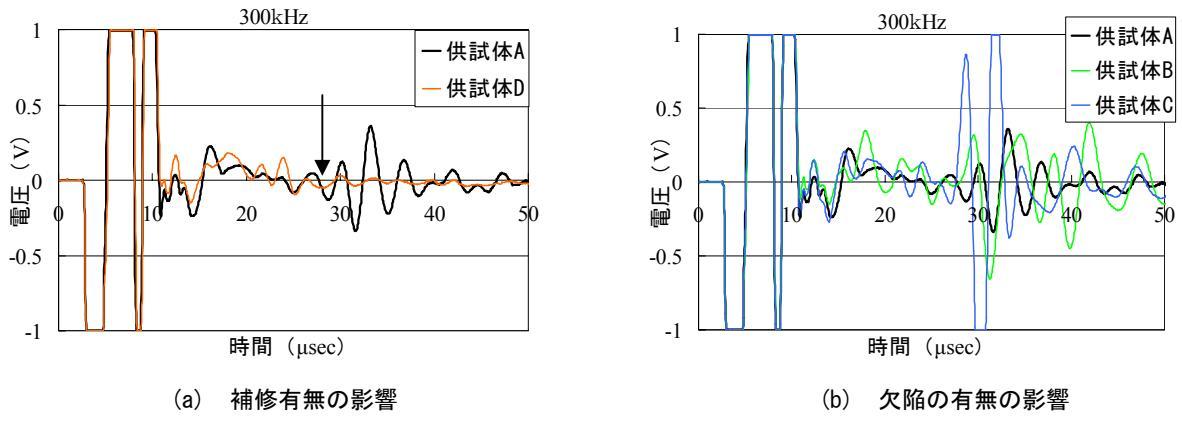
図-5 一探触子表面法での欠陥検出波形

若干変更し計測した結果を図-5 に示す。計測条件は, 周波数を 300kHz, 電圧を 300V, サンプリング周波数を 20MHz である。

以上のことより,一探触法においても計測条件を適切 に設定することにより,欠陥を反射の振幅の大きさで判 定できると考えられる。しかし,S/N比が小さいため, 供試体端部からの反射については検出が困難になる可 能性もあるといえる。

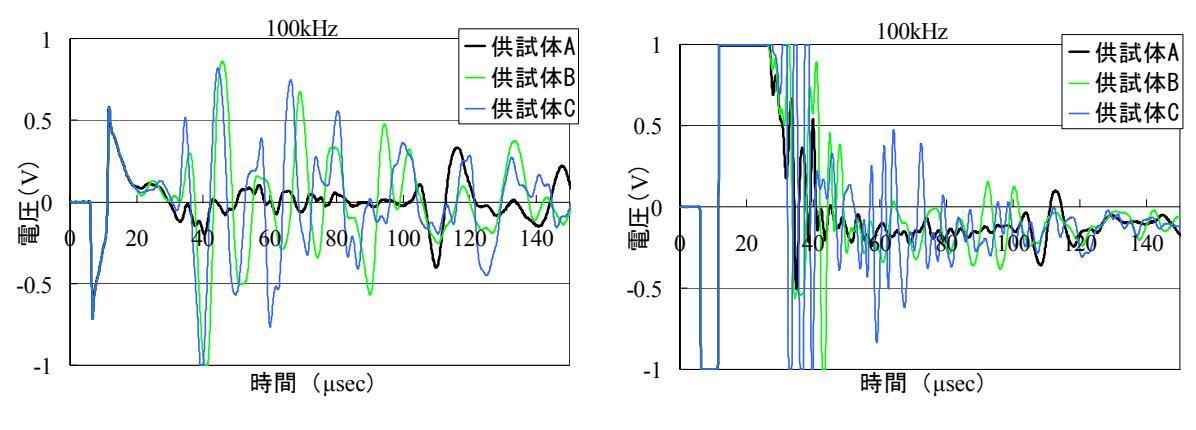
果を図-6 に示す。この際,超音波伝搬速度と周波数に より入力波長は約4cm程度である。これは補修境界面ま での深さ5cmよりも短く,境界面の影響および欠陥検出 が可能であると考えられる。

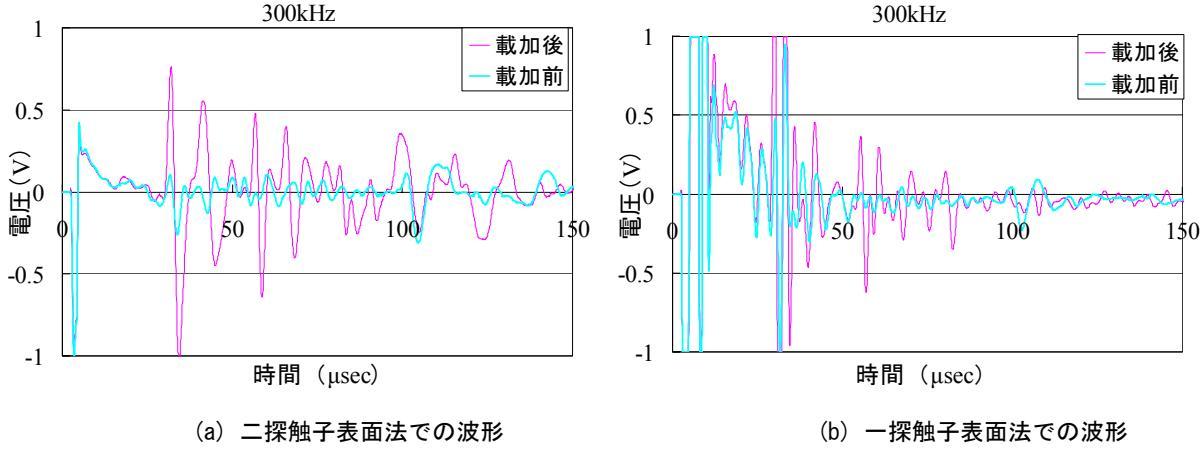
計測は二探触子一面法,一探触子一面法の両方行ない, 計測条件として,二探触子一面法,一探触子一面法とも に,周波数を300kHz,電圧300V,サンプリング周波数 を10MHzとした。剥離の前後での計測結果を図-7に示 す。図-7より、二探触子一面法でも一探触子一面法で も、30µsecから40µsecでの波形の振幅が、荷重載加前の 健全な状態の供試体の波形よりも荷重載加後の割裂し た供試体の波形の方が大きくなっていることがわかる。 また、40µsec以降では、二探触子一面法、一探触子一面 法ともに、荷重載加前の健全な供試体と荷重載加後の割 裂した供試体とでは、大きく異なった波形になっており、 割裂面での反射が大きく卓越していると考えられる。

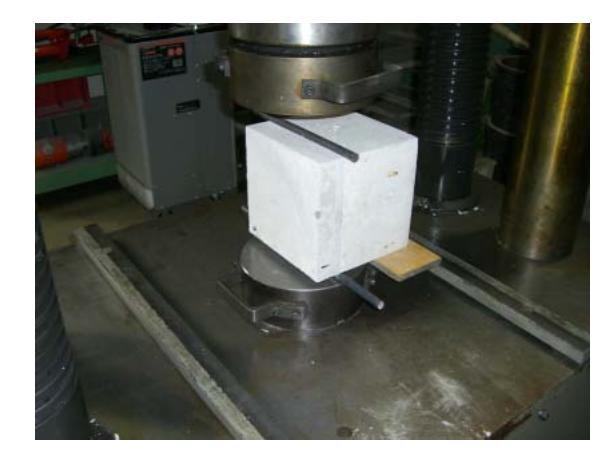
写真-3 荷重の載加状況

補修部分が剥離したとき,波形がどのように変化する かを検討した。実験方法として,補修した供試体 A の補 修部分を**写真-3**のように,補修部分界面に荷重を載加 させ,割裂させた。その後割裂した二つを押し合わせて, 擬似的な剥離の状態を再現した。打音法のようにたわみ

振動により剥離を検出する場合は,剥離端部の境界条件 が大きく影響するが,超音波では剥離によるひび割れか らの反射波を計測するため境界条件の影響は少ないと 判断した。
